Foreløbig rapport angående grunnforholdene ved Arendal st.

ARENDAL GAMLE STASJONSBYGNING

## ARENDAL STASJON GRUNNFORHOLD OG SYNKNING AV STASJONSBYGNINGEN

# Arendal Stationsbygning: Grundundersøkelser. (Skala 1:500.)

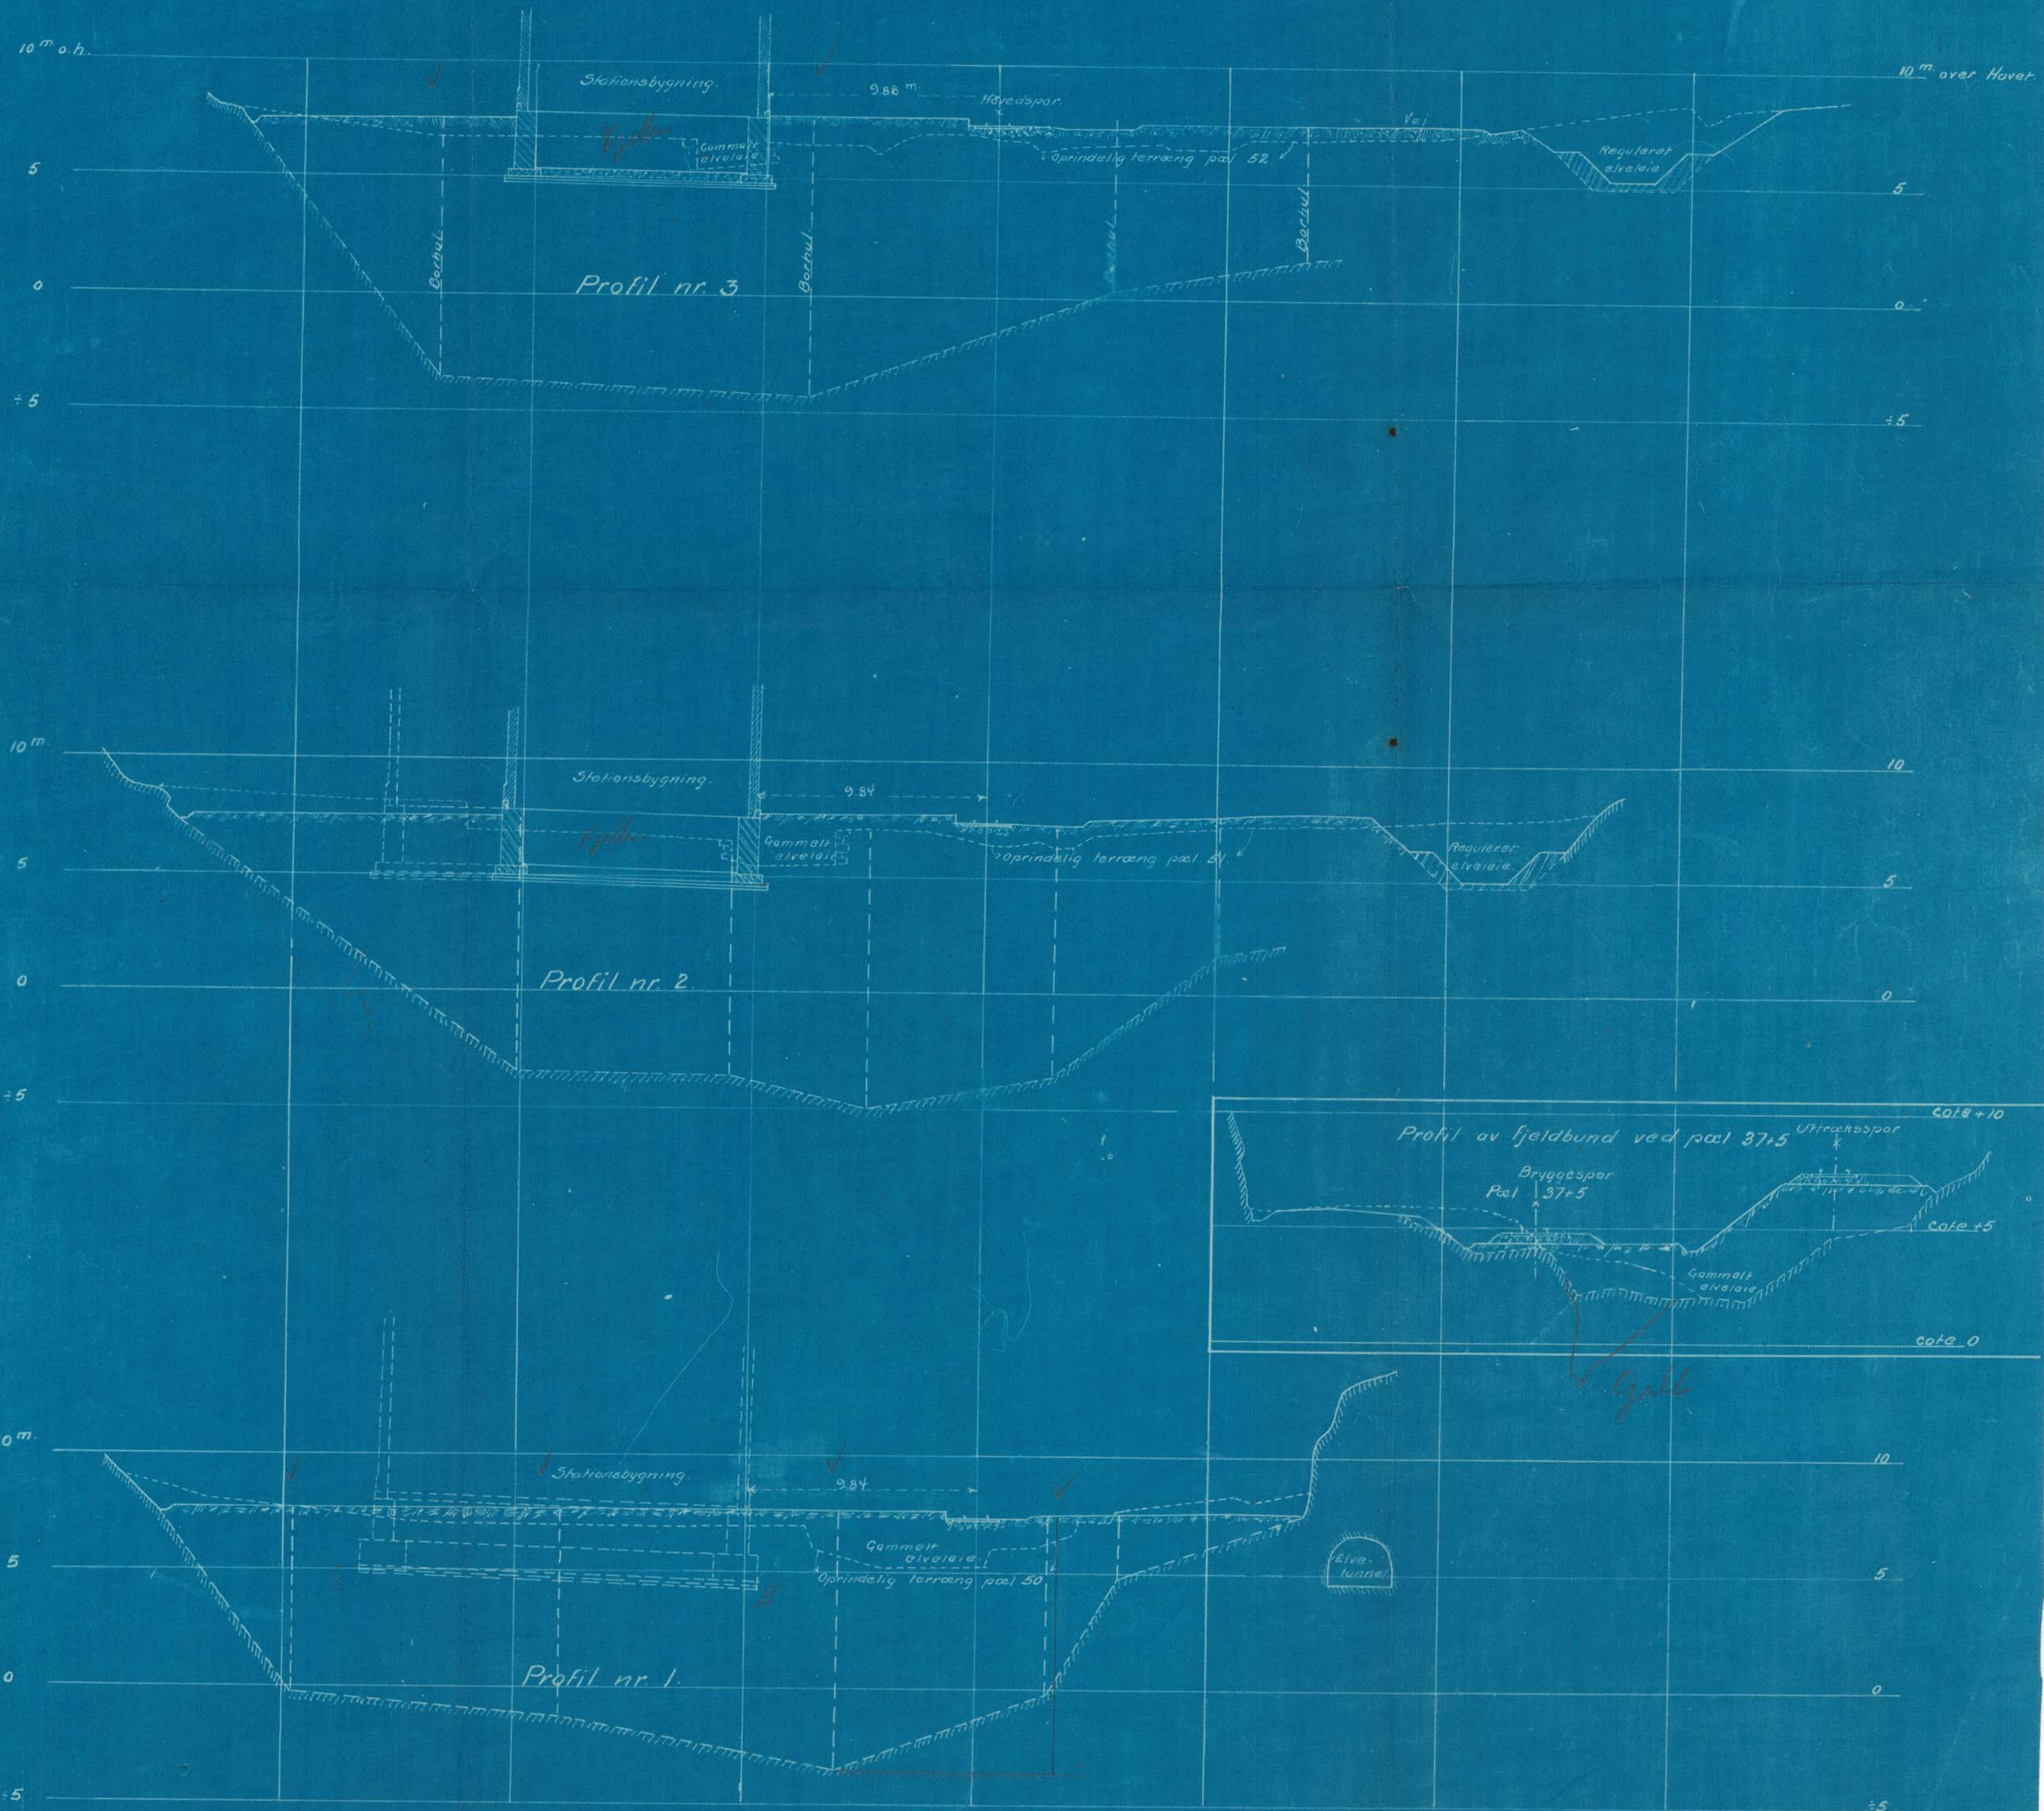
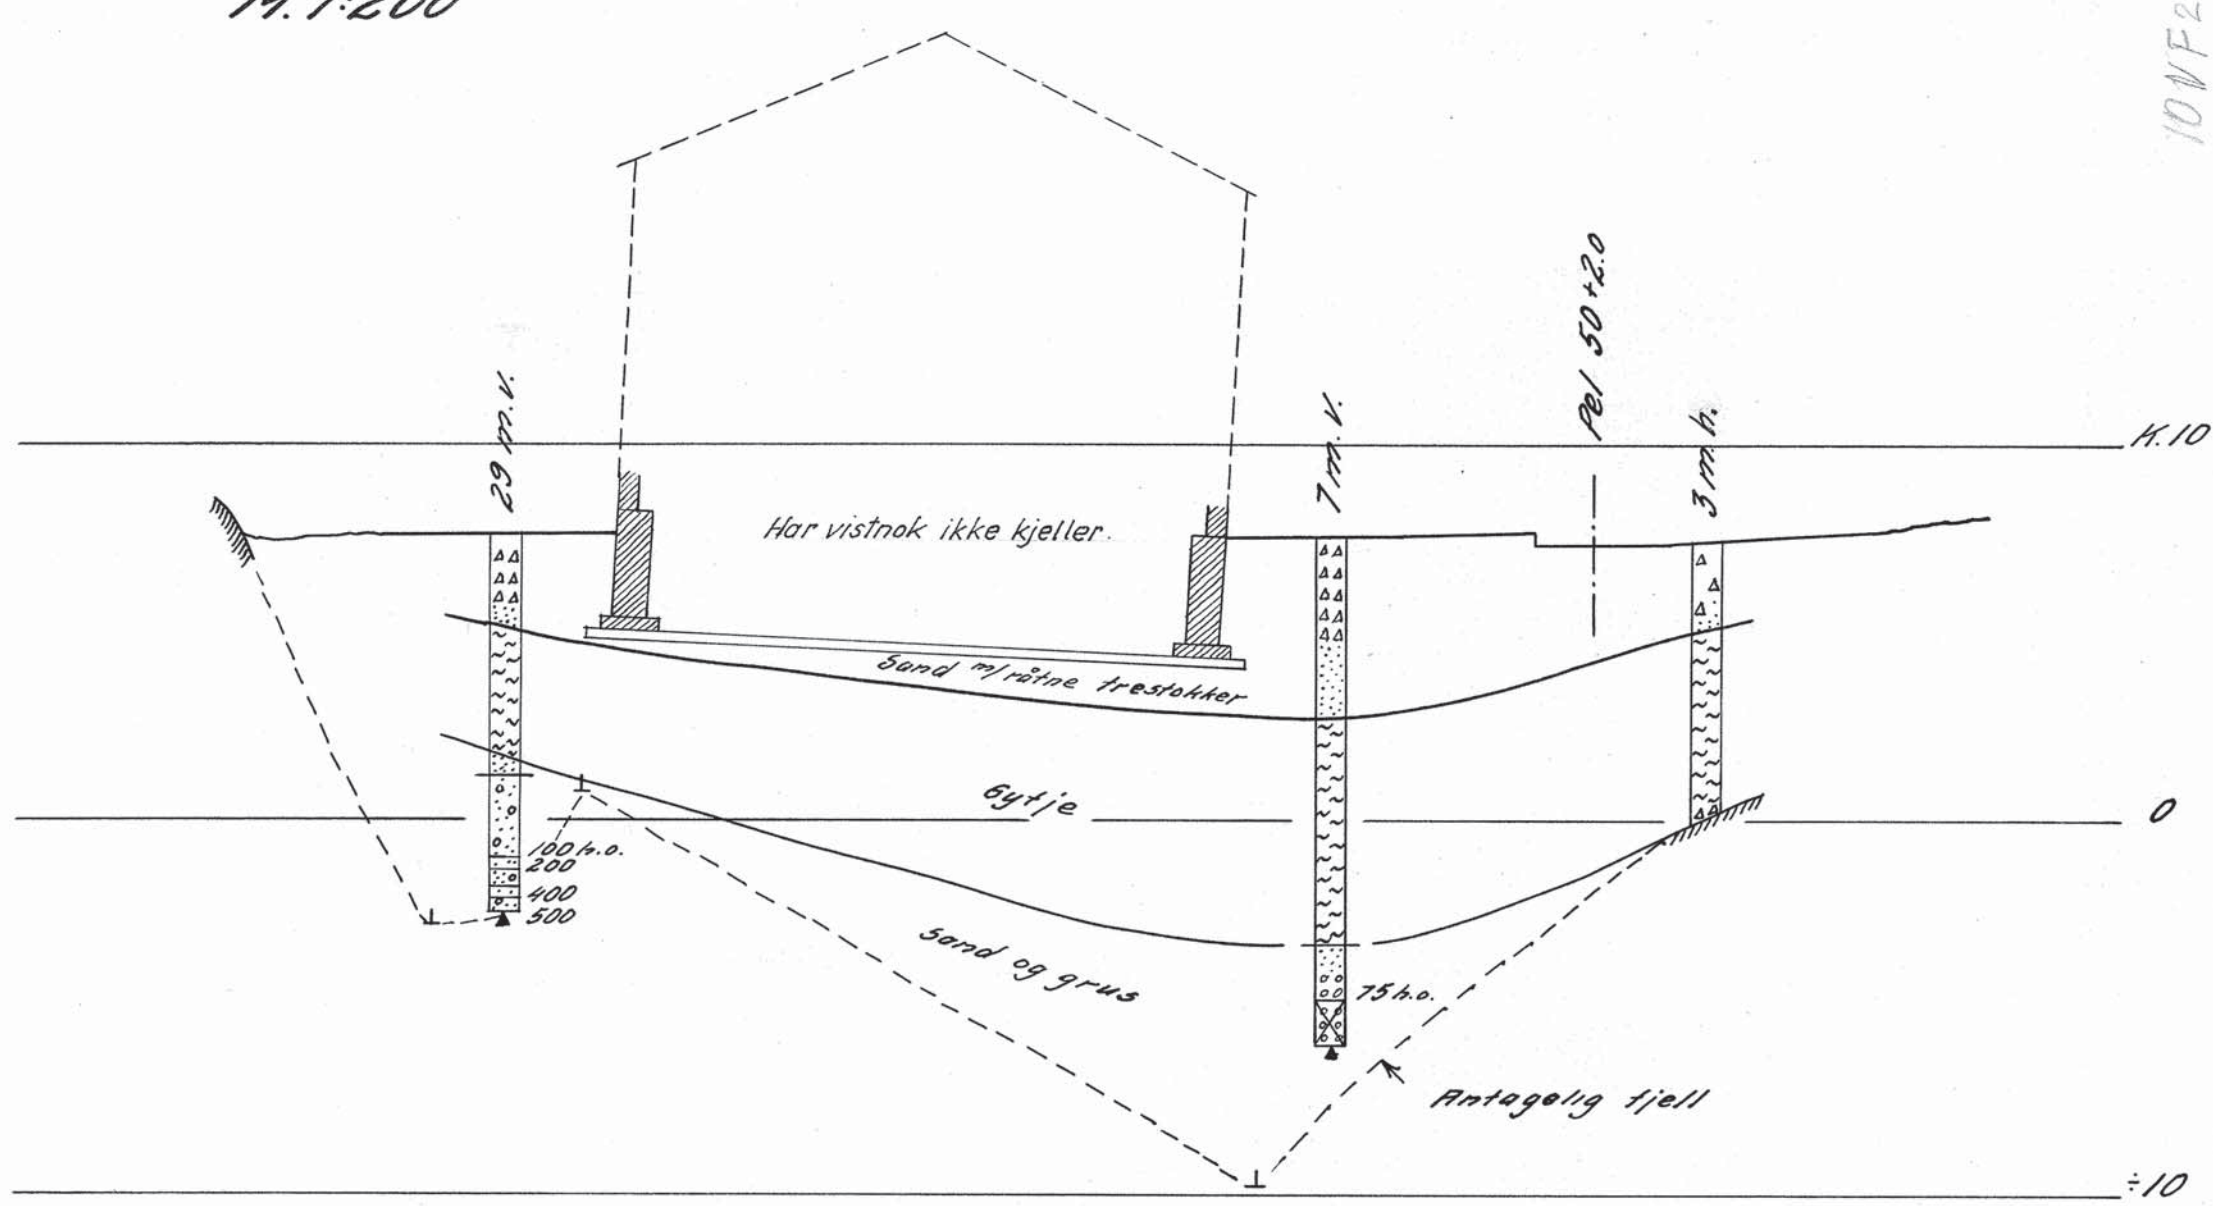
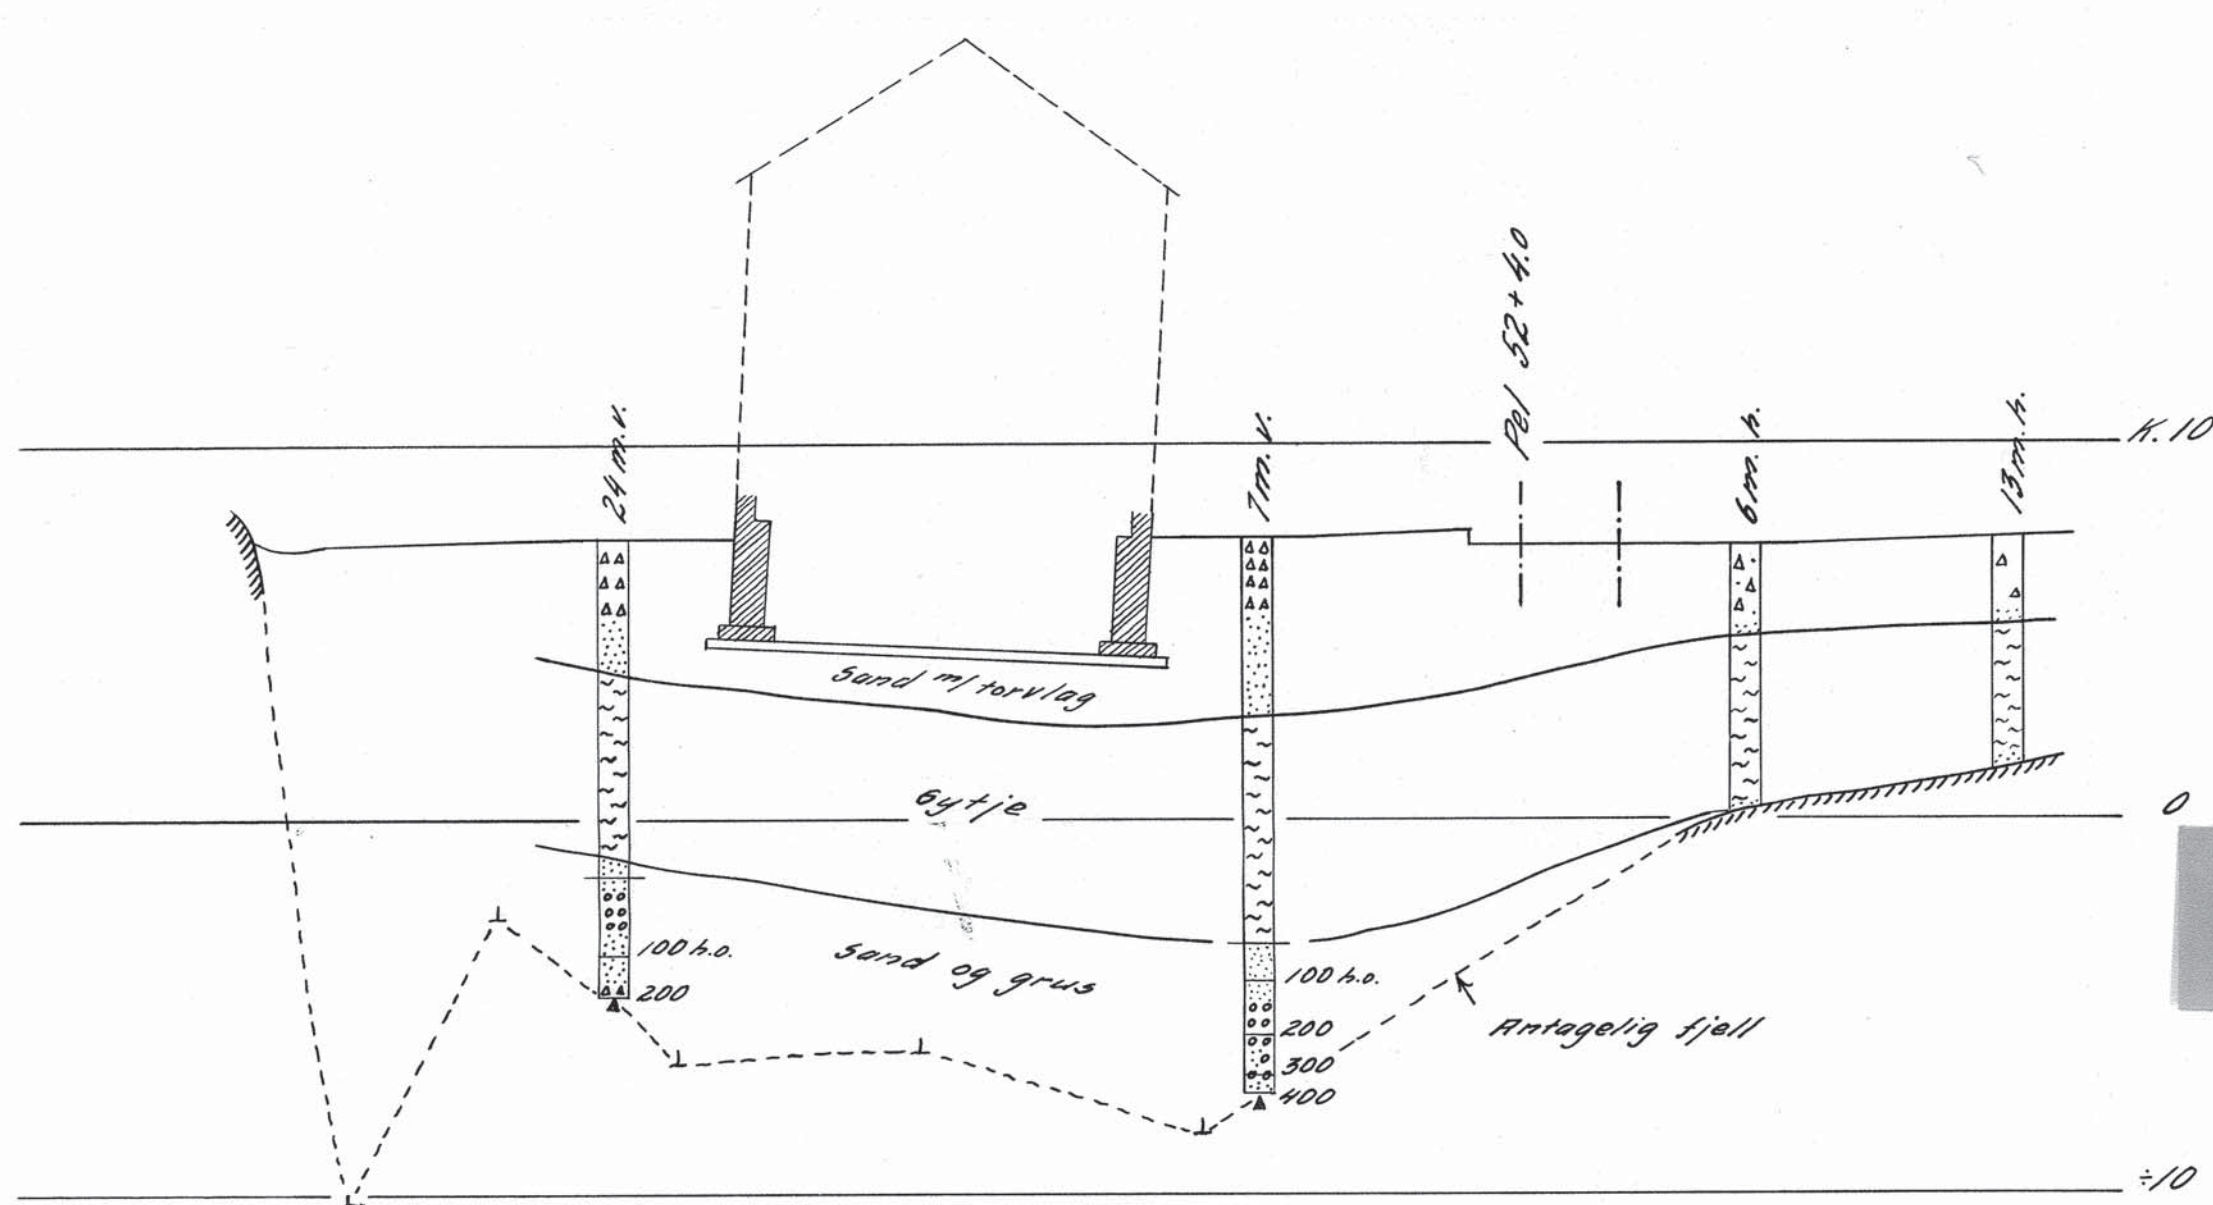
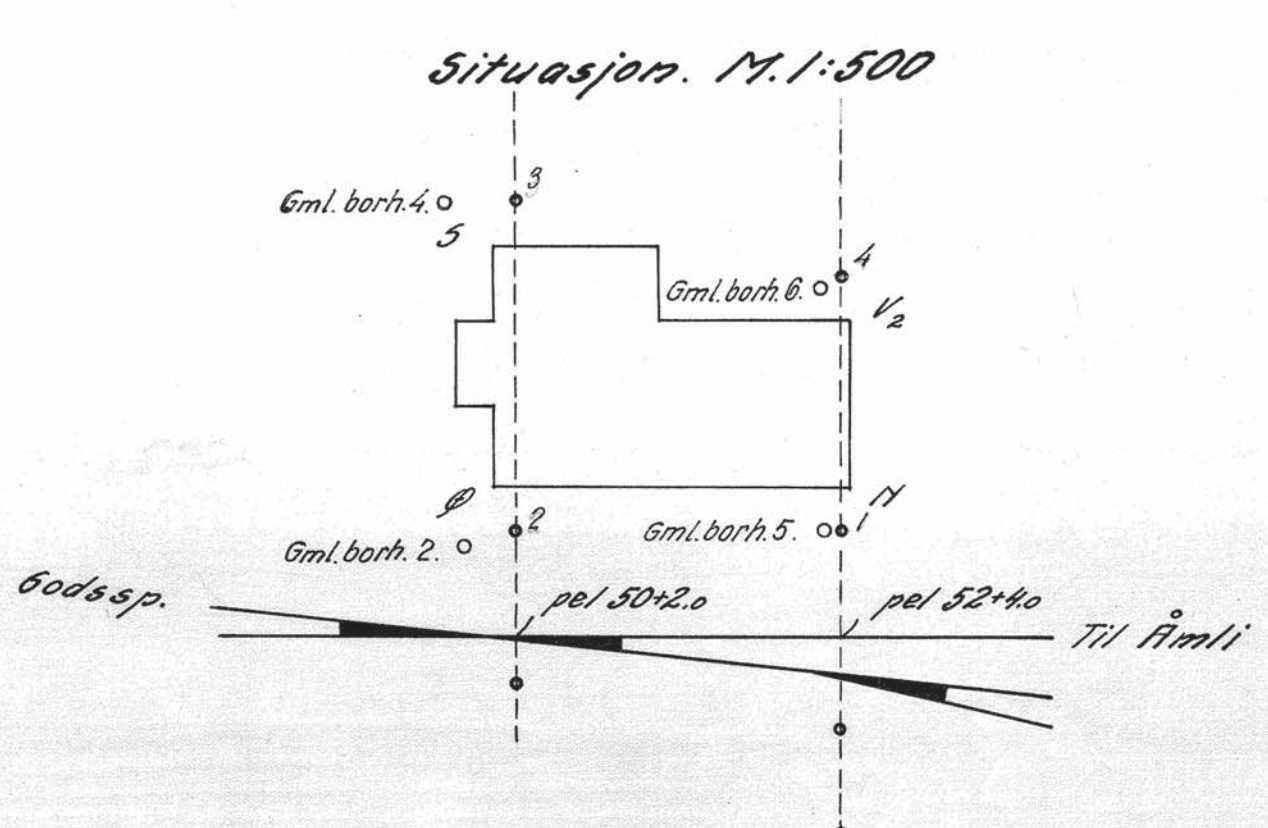
Som det vil sees består den øvre del av grunnen av sten, antagelig vesentlig opfylte masser. Derunder kommer et sandlag tildels med rotne trestokker og tildels med torvlag i den undre halvdel.

Bygningens fundamenter hviler på denne del. Under sandlaget ligger et  $3\frac{1}{2}$  - 6 m. mektig lag med lerig gytje d.v.s. blanding av lere og organiske betanddelar. Ved søndre hjørne, som har sunket minst var gytjen sterkt opblandet med skjellrester.

Årsaken til bygningens synkning skyldes dels sandlaget med organiske substanser; men for den vesentligste del må den skyldes det underliggende gytjelag. Når prøvene er undersøkt vil det være mulig å uttale sig nærmere herom.

Som fundamenteringsgrunn adskiller gytjen sig sterkt fra leren på grunn av det rikelige innhold av organiske betsanddele. Gytjen vil på grunn herav forholde sig på tilsvarende måte som torv nemlig lett presses sammen. Å fundamenter større bygninger direkte på slik grunn er således helt forkastlig.

Under gytjelaget og ned til fjell har man fast sand og stenet grus. På de steder hvor dette sand- og gruslag har en større mektighet vil det neppe være mulig å få pelene ned til fjell; men det skulde heller ikke være nødvendig. Det må ansees tilstrekkelig å slå pelene et stykke ned i sand-gruslaget.

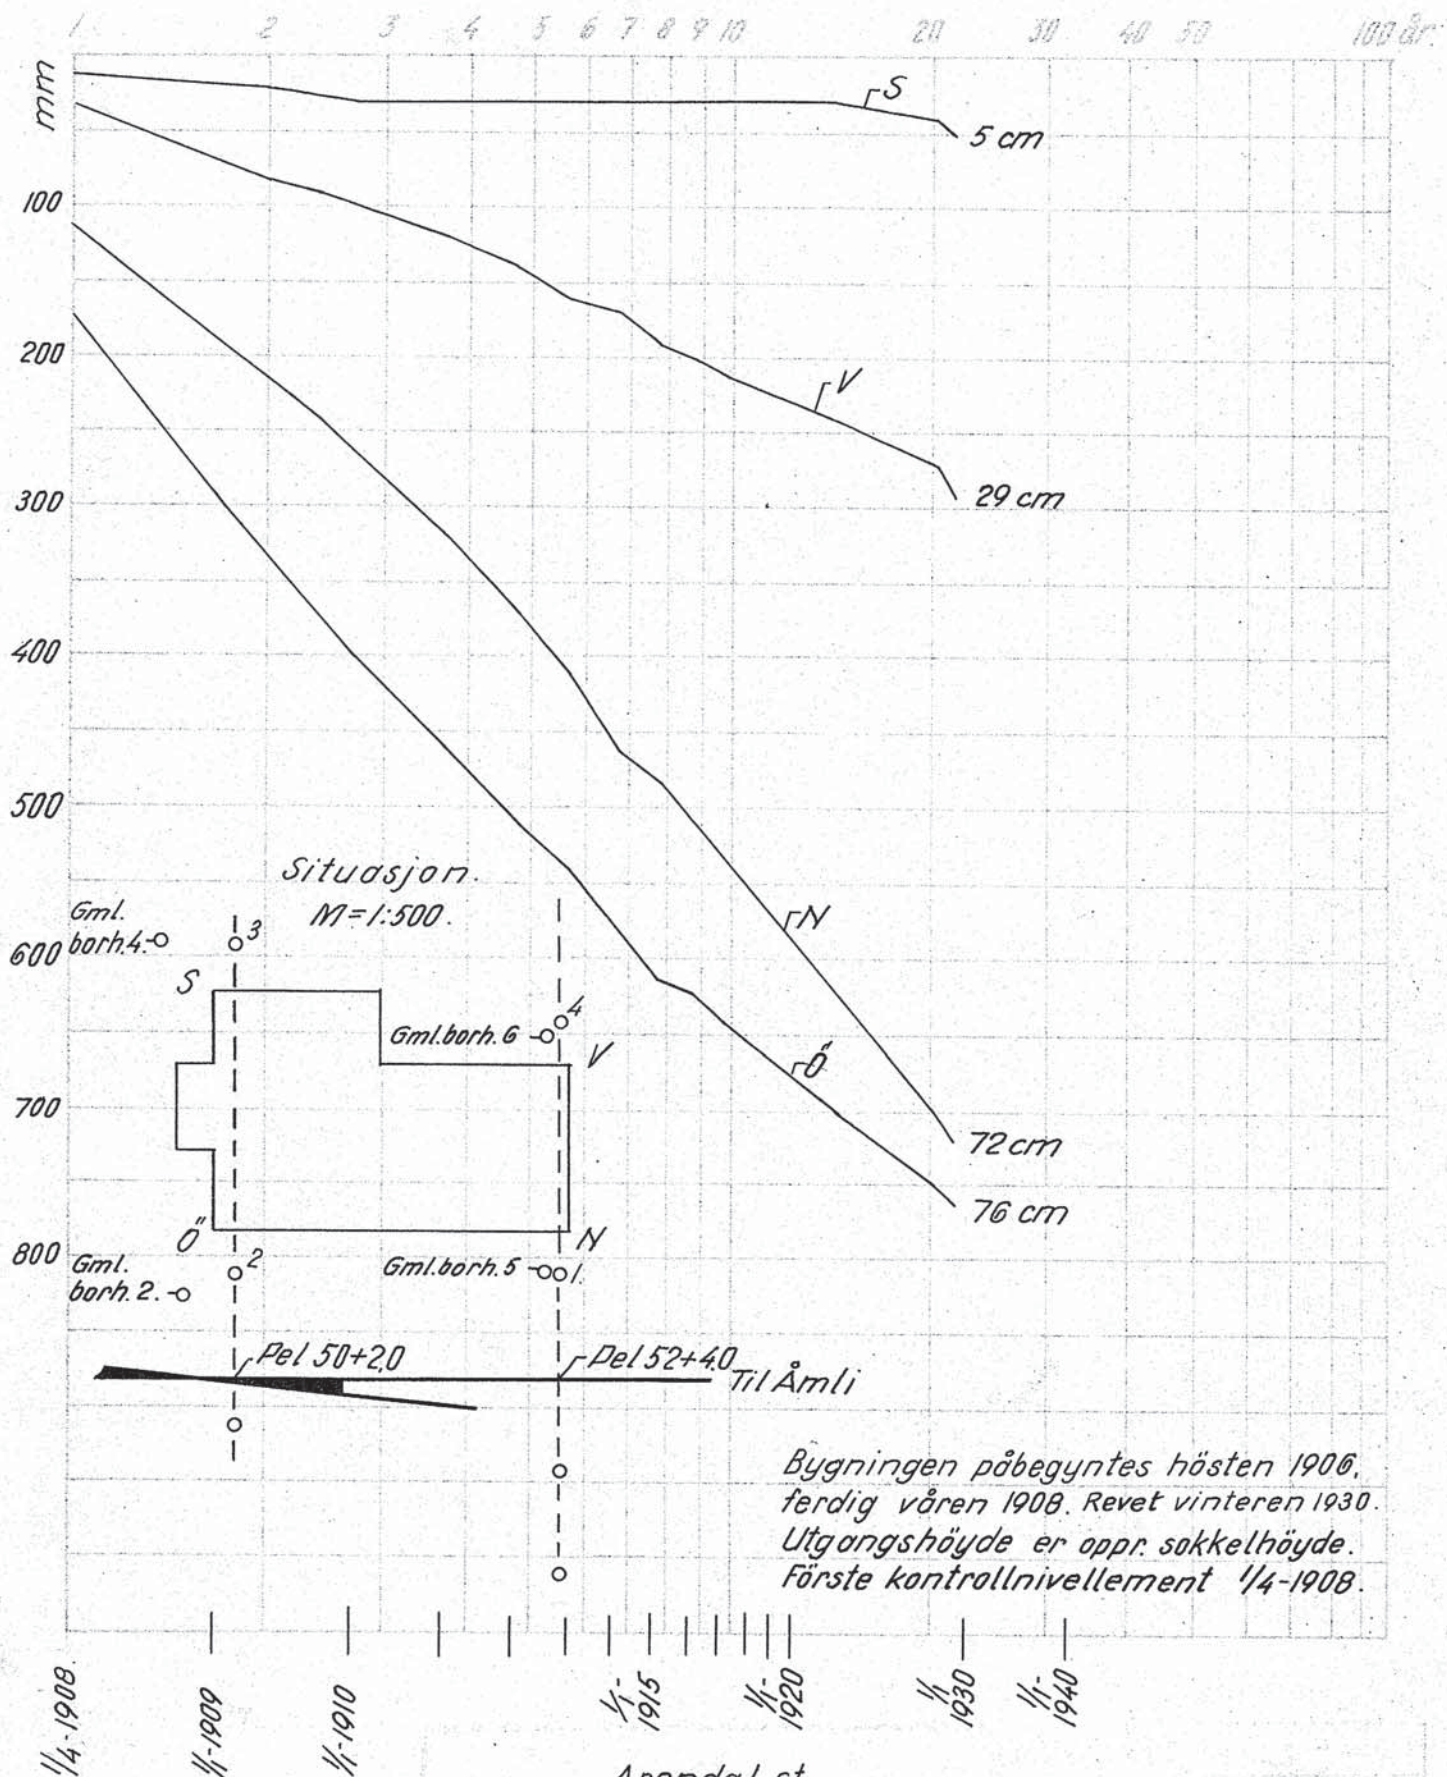
Arendal st.  
Setningskurver

Regelmessige setningsobservasjoner igangsattes fra april 1908 av. Kurvene her viser setningens forløp gjennom årene og som det fremgår av disse var den hele setning ved østre og nordre hjørne i 1927 over 70 cm.

| <u>Beregnet setning</u><br>som skyldes det gytjige lag | | <u>Observert</u><br><u>total setning</u> |
| Hjørne N | 57 cm | 72 cm |
| " Ø | 52 " | 76 " |
| " V <sub>2</sub> | 23 " | 29 " |
| " S | 8 " | 5 " |
