Grunnundersøkelse.

Bruovergang ved Kiil.

Vestfoldbanens ombygging. Km.156.31+4.83.

Gk. 457.

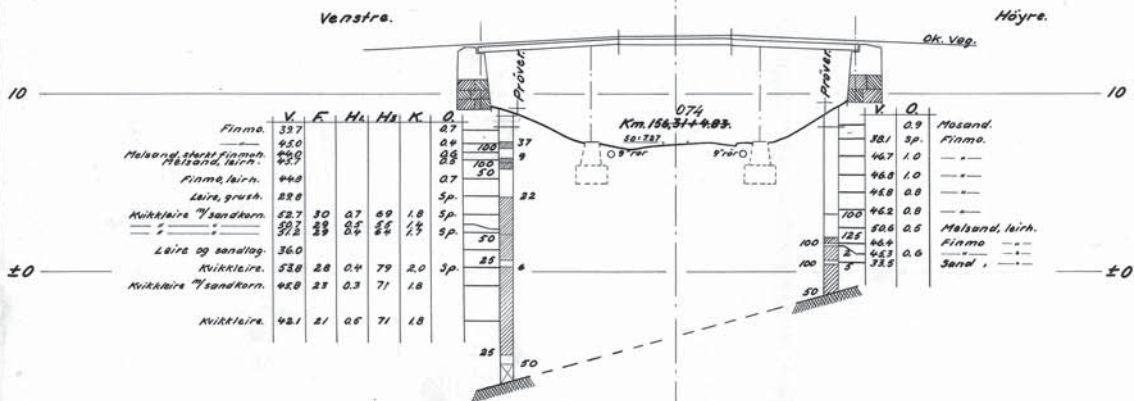
LENGDEPROFIL.

Grunnundersøkelser er utført for øm mulig å få rede på årsaken til setningene. Av tegning Gk.457, fremgår det at grunnen under høyre landkar helt overveiende består av finkornig sand (finmosand) helt til fjell. Denne sanden er løst til middels fast lagret og har et innhold av organiske bestanddeler på opptil 1.0 %. Byggegrunnen kan betegnes som middels god og kan under vanlige omstendigheter belastes med ca. 20 t/m². Setninger vil som regel oppstå i en slik byggegrunn, men den overveiende del av setningene vil være tilendebrakt under byggverkets oppførelse og får derfor liten praktisk betydning. For venstre landkar består byggegrunnen av finmosand eller melsand som er nokså løst lagret ned til en dybde av ca. 2.5 m under fundamentunderkant. Herunder er det løs leire til stort dyp unntatt et gruslag på fjellet. Da landkarret er lite er det mo- og melsandlaget som er bestemmende for den belastning grunnen her kan tåle og tillatt belastning på grunnen skulle i dette tilfelle kunne angis til 15 t/m². Også her må en regne med setninger, men

Fundamenteringsmåten for de to landkar er undersøkt ved gravning og er gjengitt i detaljutsnittene på tegning Gk.457. Høyre landkar er lagt på et kultlag som på det oppgravede sted var 0.7 m tykt og helt fri for innblanding av sand. Effektiv fundamenteringsdybde er ca. 1.1 m. Venstre landkar er lagt på et kultlag av 0.45 m tykkelse og kultlaget er her sterkt forurenset av inntrenget finmosand, og det store innestengt vann i fundamentgropen opptil overkant av kultlaget. Effektiv fundamenteringsdybde synes her å være 1.4 m.

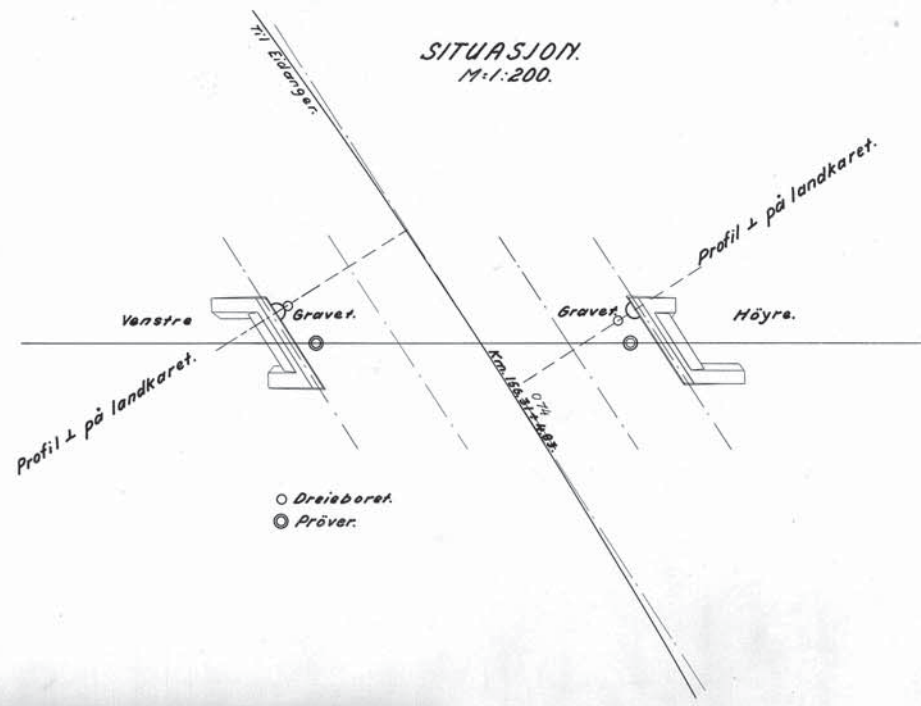
SITUASJON.
M:1:200.

Kulllaget er meget forurenset av rusfflakket, men leir-til finm.

Ved undersøkelsen ble pådrøret vann som sto i høyde med ok. kulllag.

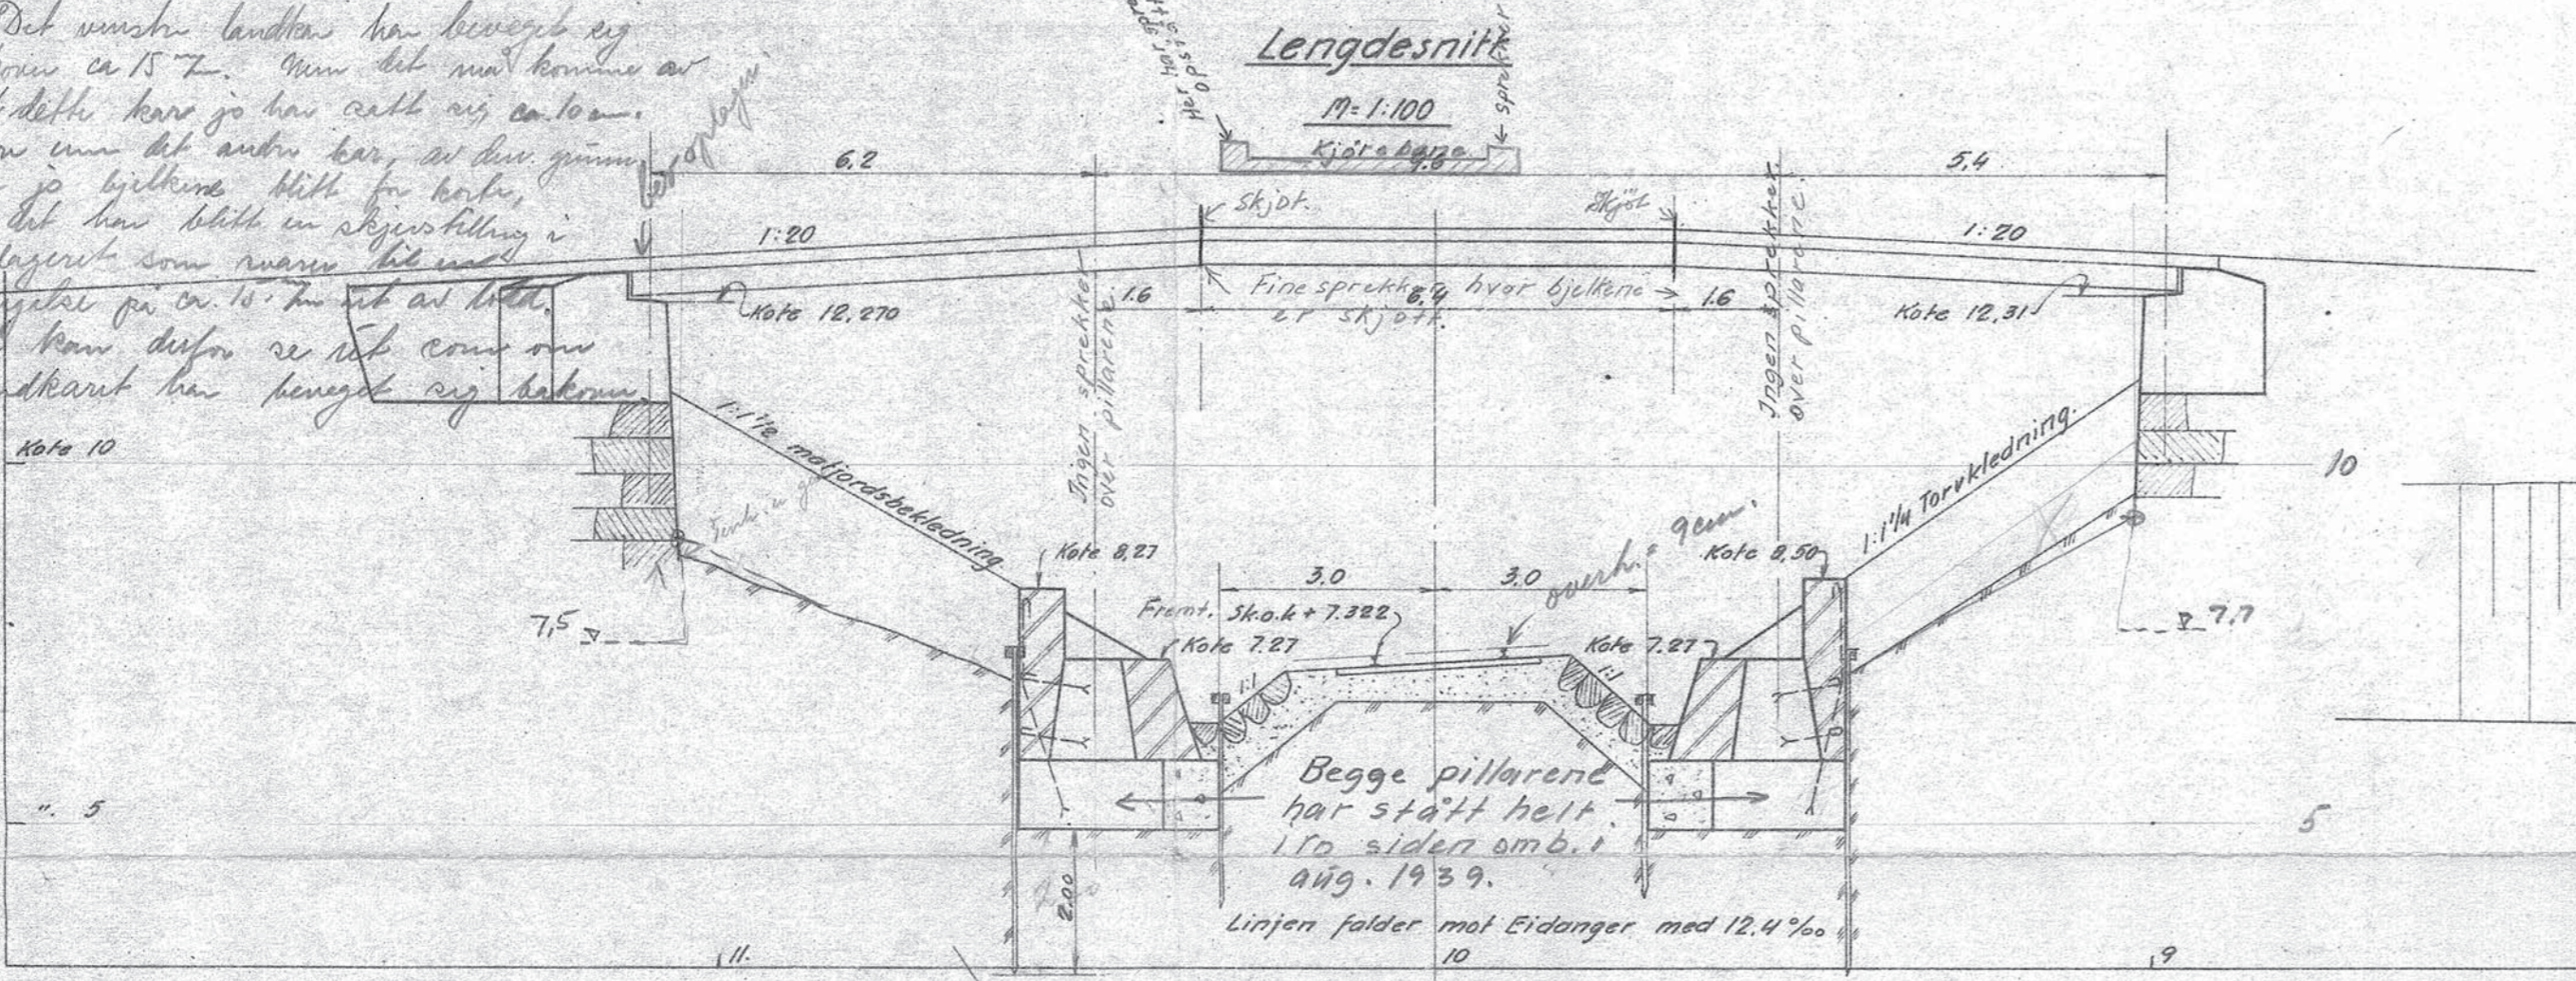
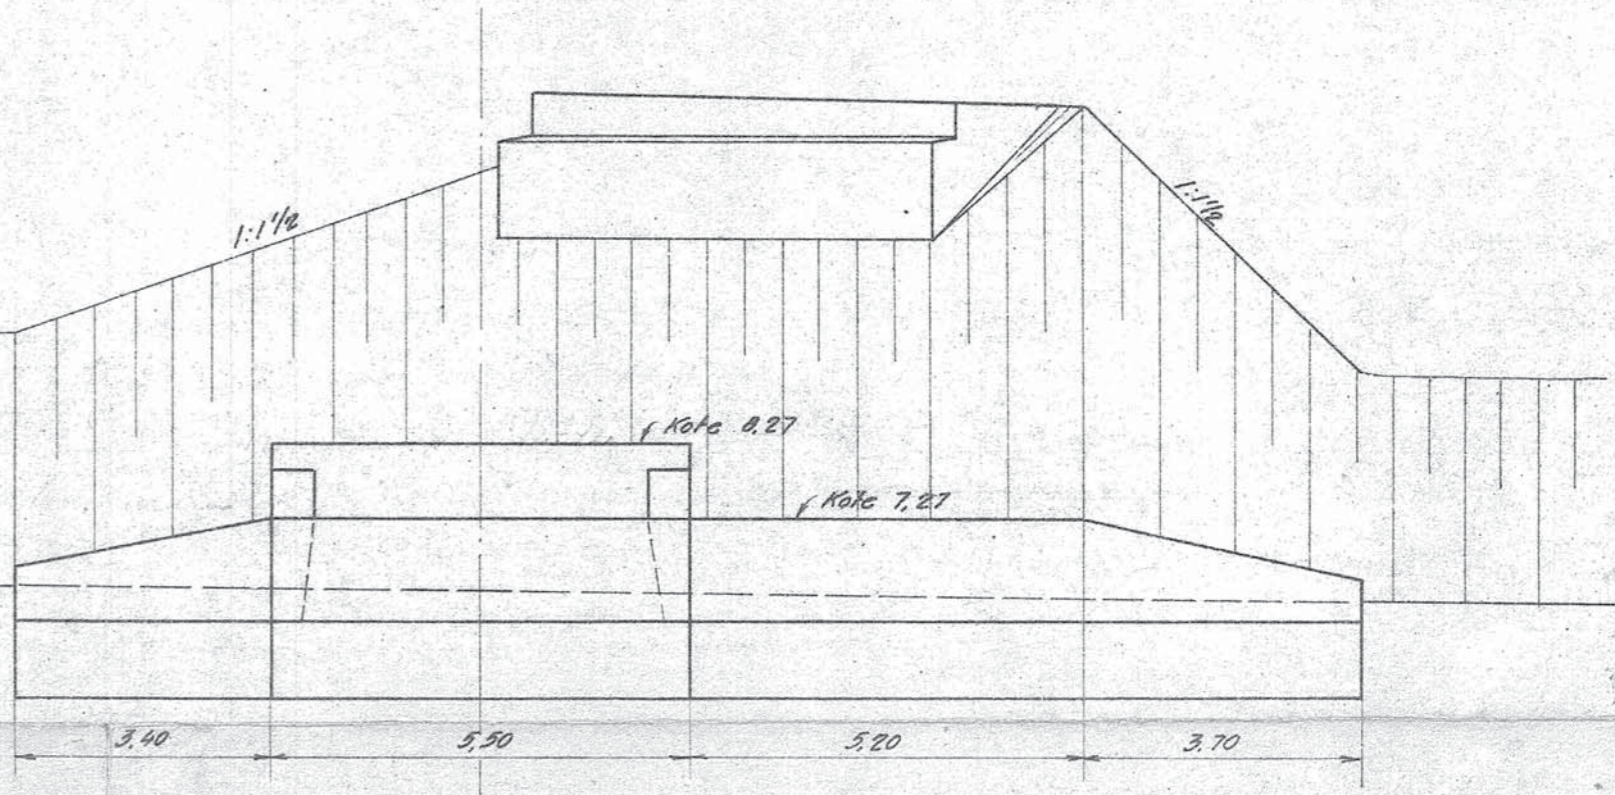
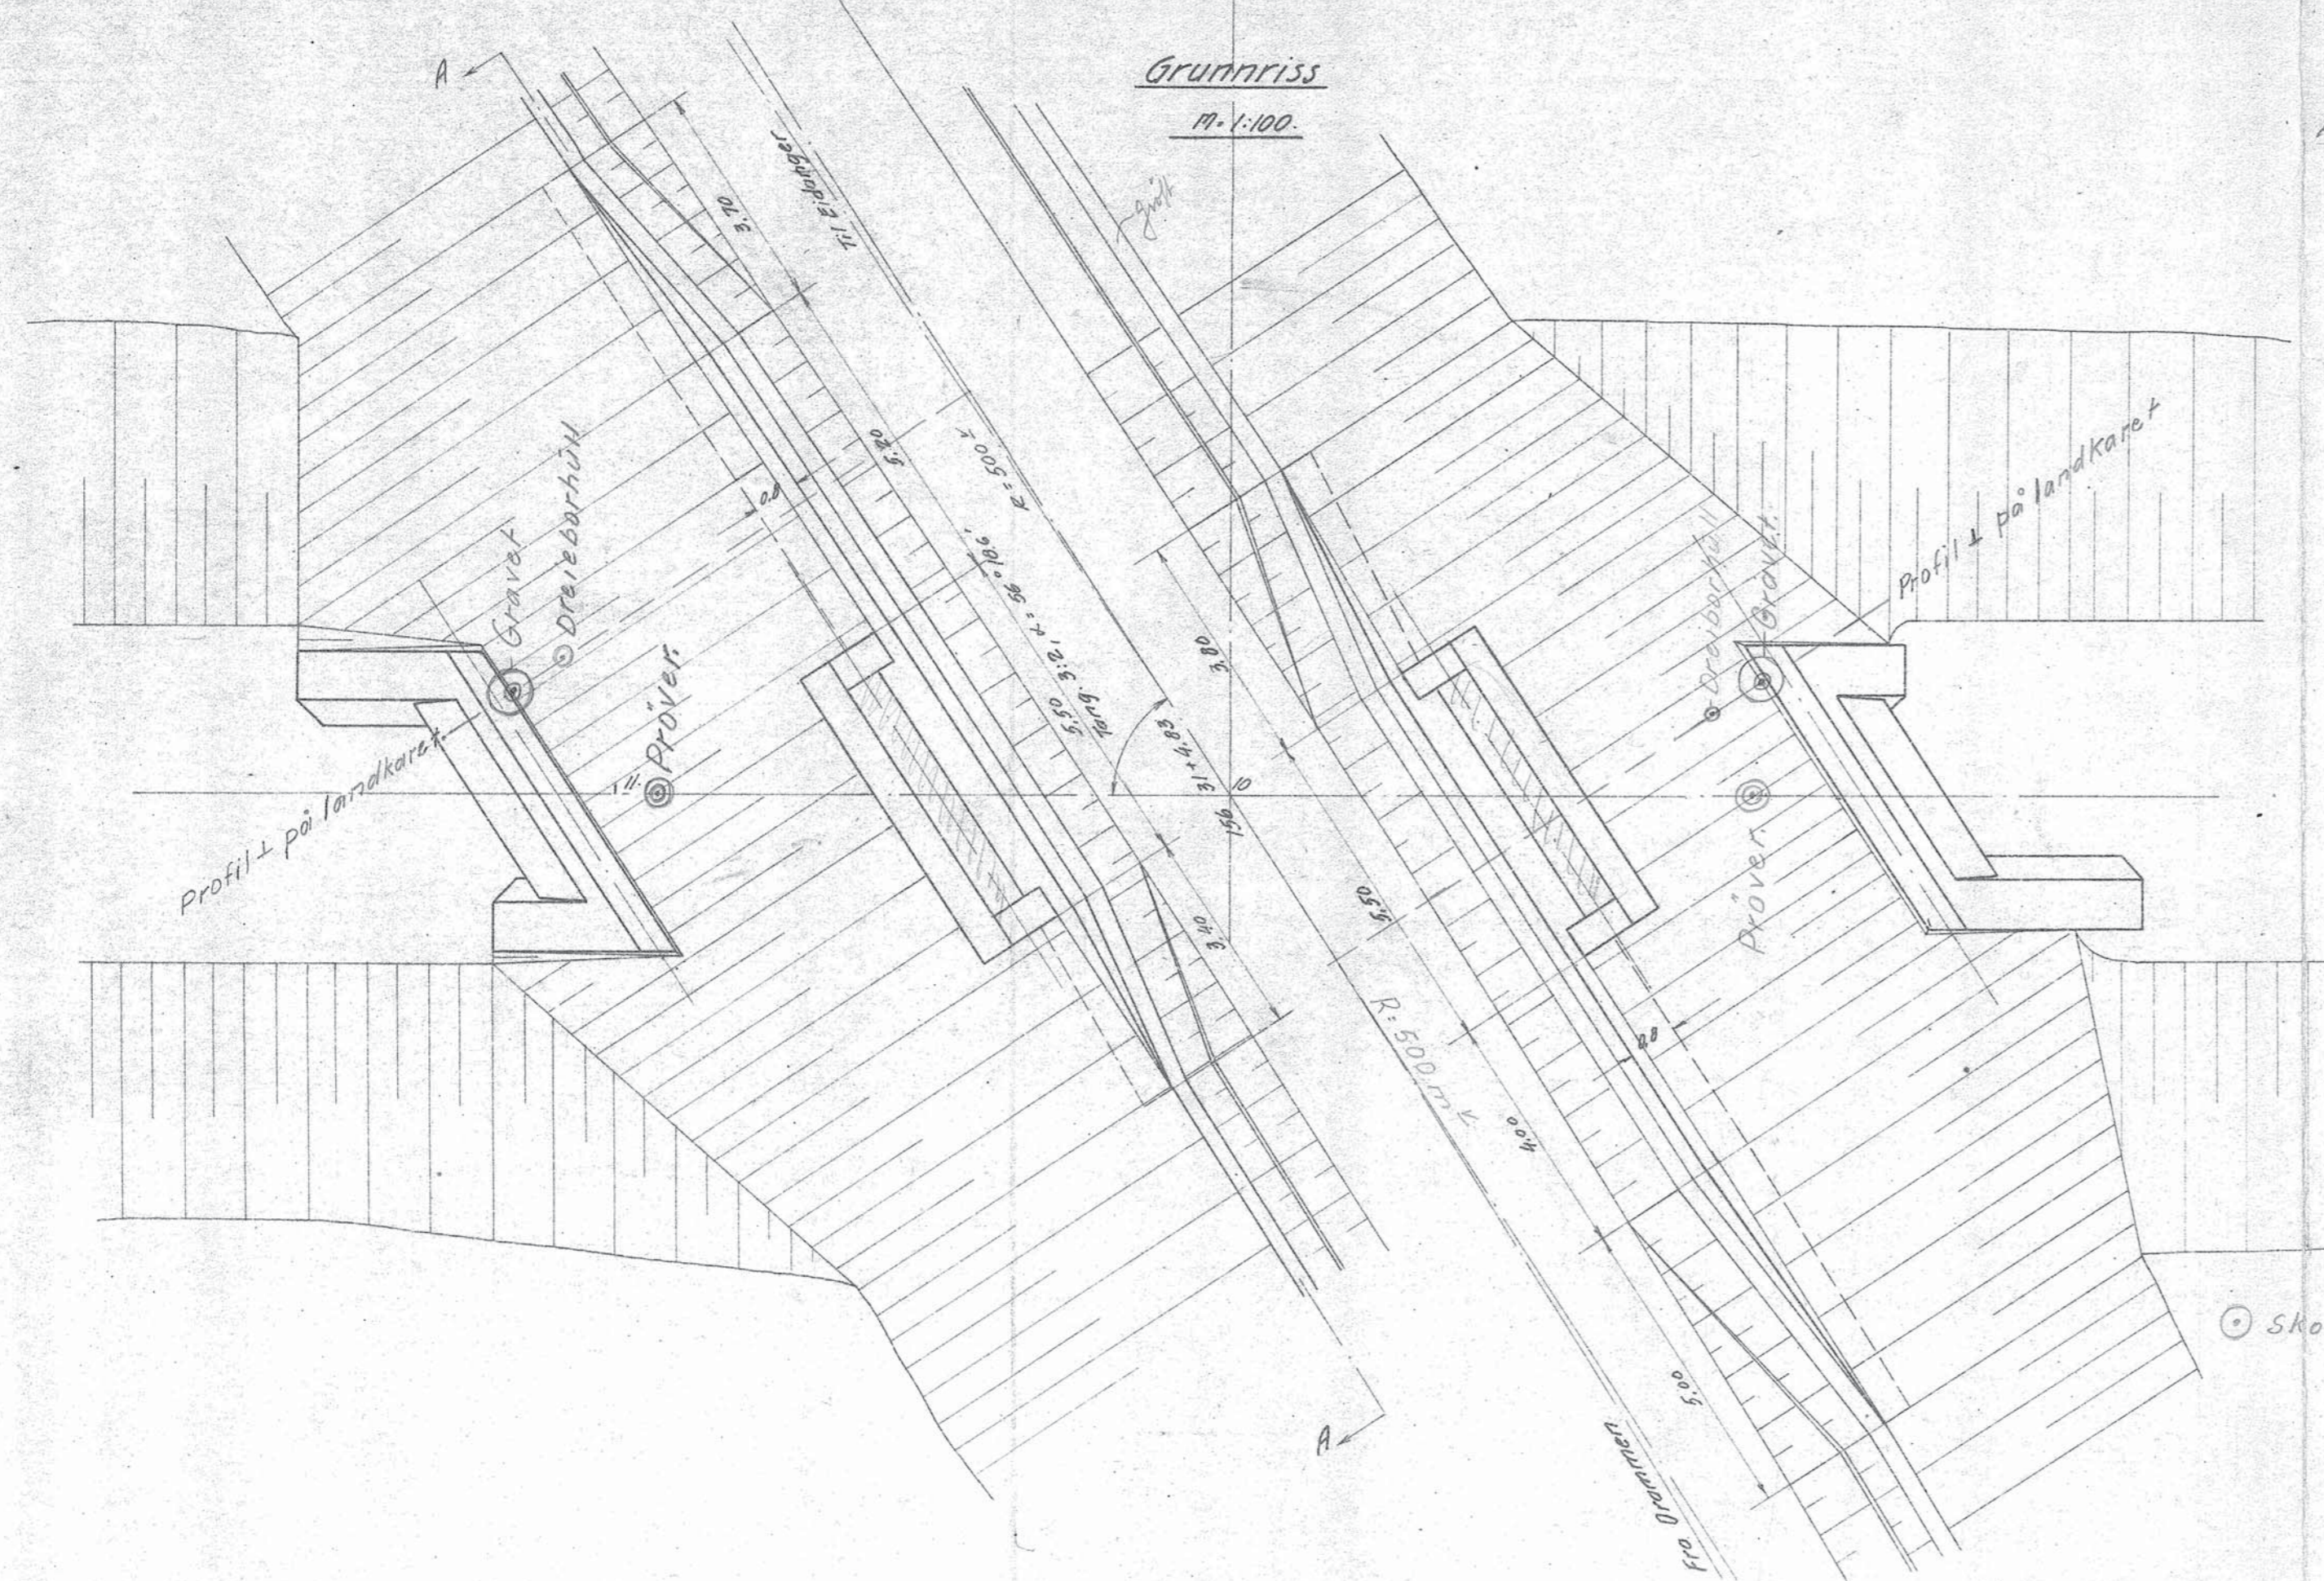
Snitt A-A
M=1:100

Det venstre landkar har beværet sig bakover ca 15 T. Men det må komme at at dette kar jo har arde sig ca 10 m. men om det andre kar, at den grunn har jo bjelkene blitt for korte, og det har blitt en sagsstilling i sylinder som svarer til med bjelkene på ca 10 m ut av kilt. Det kan derfor se ut som om landkaret har beværet sig bakover.

Setninger.

Pkt.	Sum
Høyre landkar, hj. mot Eidanger. 55 m (nivell. 1ste gang 2 1/2-42)	III	55 m
— — — — — Drammen 63 m (— — — — —)	IV	63 m
Nivellert 2de gang 5/6-42 — Inger setning yderligere.		
— — — — — 3de gang 5/6-42 — — — — —		
— — — — — 4de gang 2/7-42 — — — — —		
Venstre landkar, hj. mot Eidanger. 178 m (nivell. 1ste gang 2 1/2-42)	I	190 m
— — — — — Drammen 131 m (— — — — —)	II	143 m
Nivellert 2de gang 5/6-42 — 6 m yderligere for begge hjørner.		
— — — — — 3de gang 5/6-42 — 6 m yderligere for begge hjørner.		
— — — — — 4de — — — — — 2/7-42 3 m — — — — —

Det forutsettes da at bruendenen blir skoret opp og at spesielt venstre landkarfundament blir drenert. Noen større utbedringsarbeider skulle da ikke være nødvendig hvis ikke fortsatte setningsobservasjoner skulle tilsi det. Da det av flere grunner er gunstig at den effektive fundamenteringsdybde økes foreslås pålagt ca. 0.5 m jord på skjeringsskråningen, noe som antakelig kan skje ved oppstramning av skråningene.

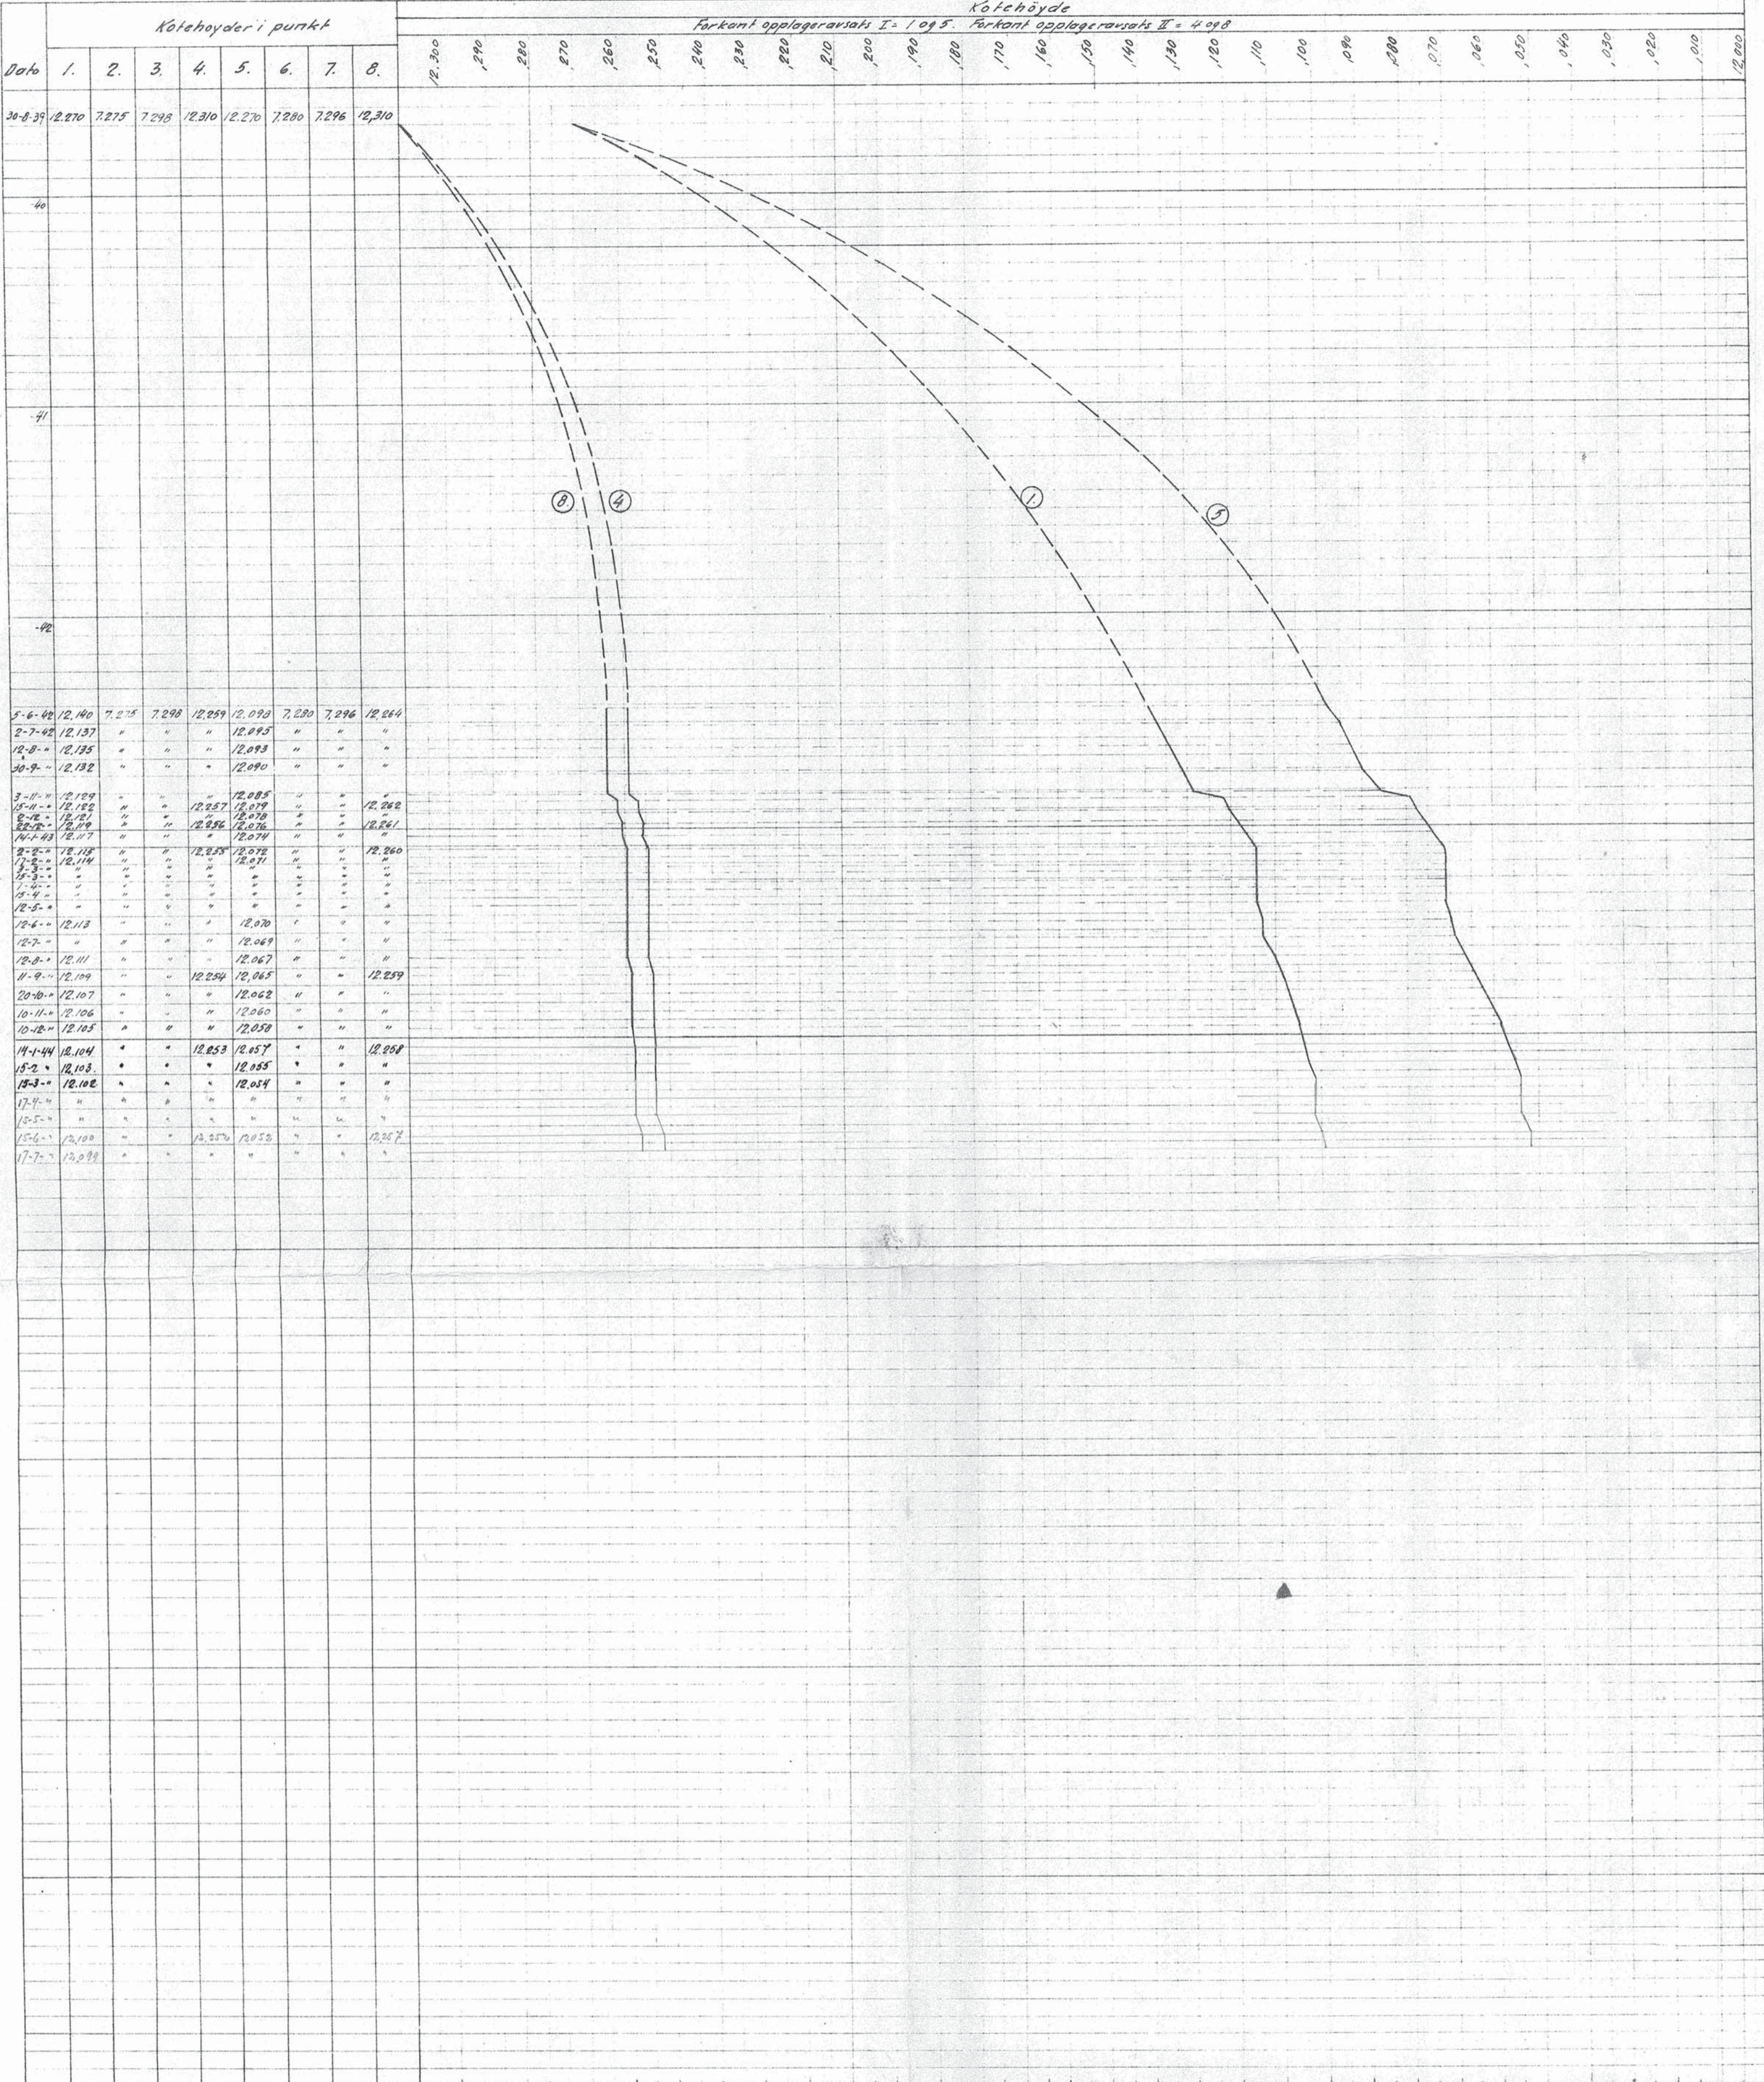
Vestfoldbanens ombygning.
 Bruverg. ved Kiil, km. 156, 31 + 4, 83.
 Kontroll over synkning av landkar.

Date	1.	2.	3.	4.	5.	6.	7.	8.
30-8-39	12,270	7,275	7,295	12,310	12,270	7,280	7,296	12,310
5-6-40	12,140	7,215	7,298	12,259	12,090	7,280	7,296	12,264
2-7-42	12,137	"	"	"	12,095	"	"	"
12-8-42	12,135	"	"	"	12,093	"	"	"
30-9-42	12,132	"	"	"	12,090	"	"	"
3-11-42	12,129	"	"	"	12,085	"	"	"
15-11-42	12,122	"	"	"	12,079	"	"	12,262
8-12-42	12,121	"	"	"	12,078	"	"	"
22-12-42	12,119	"	"	"	12,076	"	"	12,261
14-1-43	12,117	"	"	"	12,074	"	"	"
8-2-43	12,113	"	"	"	12,072	"	"	12,260
13-2-43	12,114	"	"	"	12,071	"	"	"
2-3-43	"	"	"	"	"	"	"	"
1-4-43	"	"	"	"	"	"	"	"
18-4-43	"	"	"	"	"	"	"	"
12-5-43	"	"	"	"	"	"	"	"
12-6-43	12,113	"	"	"	12,070	"	"	"
12-7-43	"	"	"	"	12,069	"	"	"
12-8-43	12,111	"	"	"	12,067	"	"	"
11-9-43	12,109	"	"	"	12,065	"	"	12,259
20-10-43	12,107	"	"	"	12,062	"	"	"
10-11-43	12,106	"	"	"	12,060	"	"	"
10-12-43	12,105	"	"	"	12,058	"	"	"
14-1-44	12,104	"	"	"	12,057	"	"	12,258
15-2-44	12,103	"	"	"	12,055	"	"	"
18-3-44	12,102	"	"	"	12,054	"	"	"

17-4-44	"	"	"	"	"	"	"	"
15-5-44	"	"	"	"	"	"	"	"
15-6-44	12,100	"	"	"	12,052	"	"	12,257
17-7-44	12,099	"	"	"	"	"	"	"

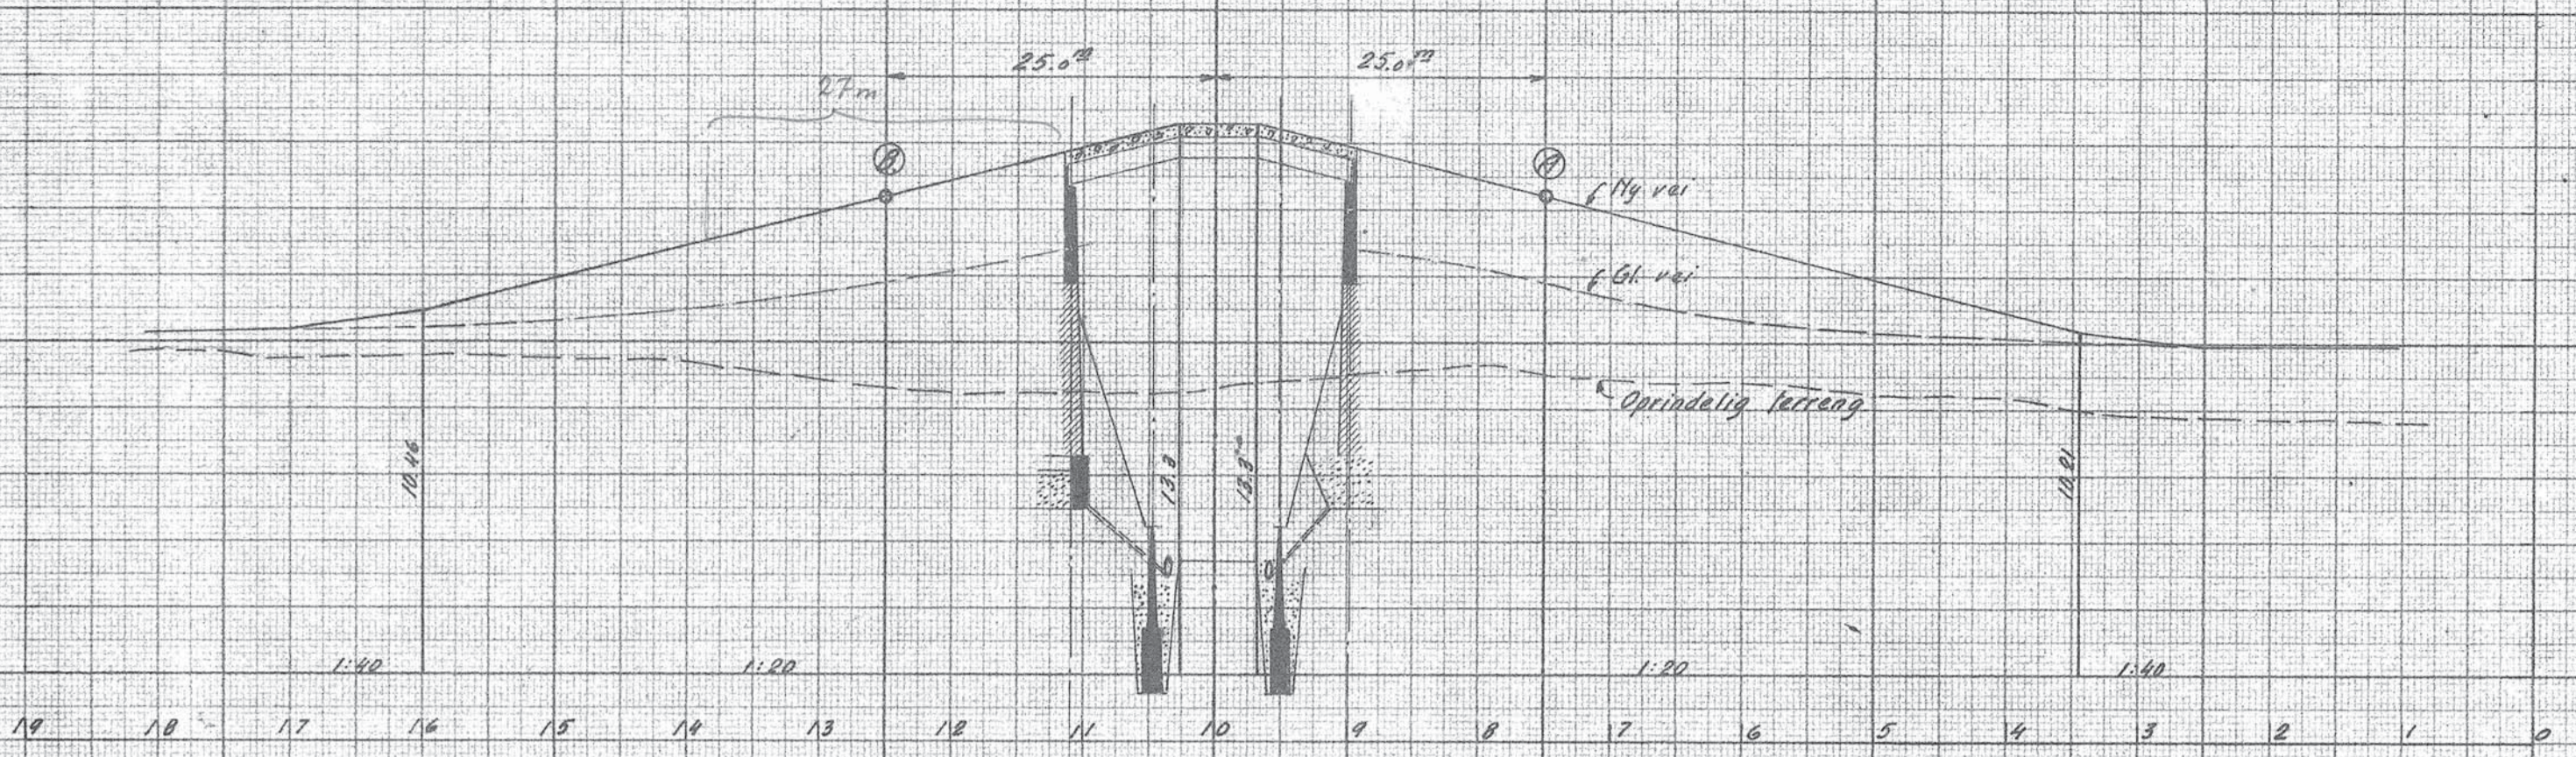
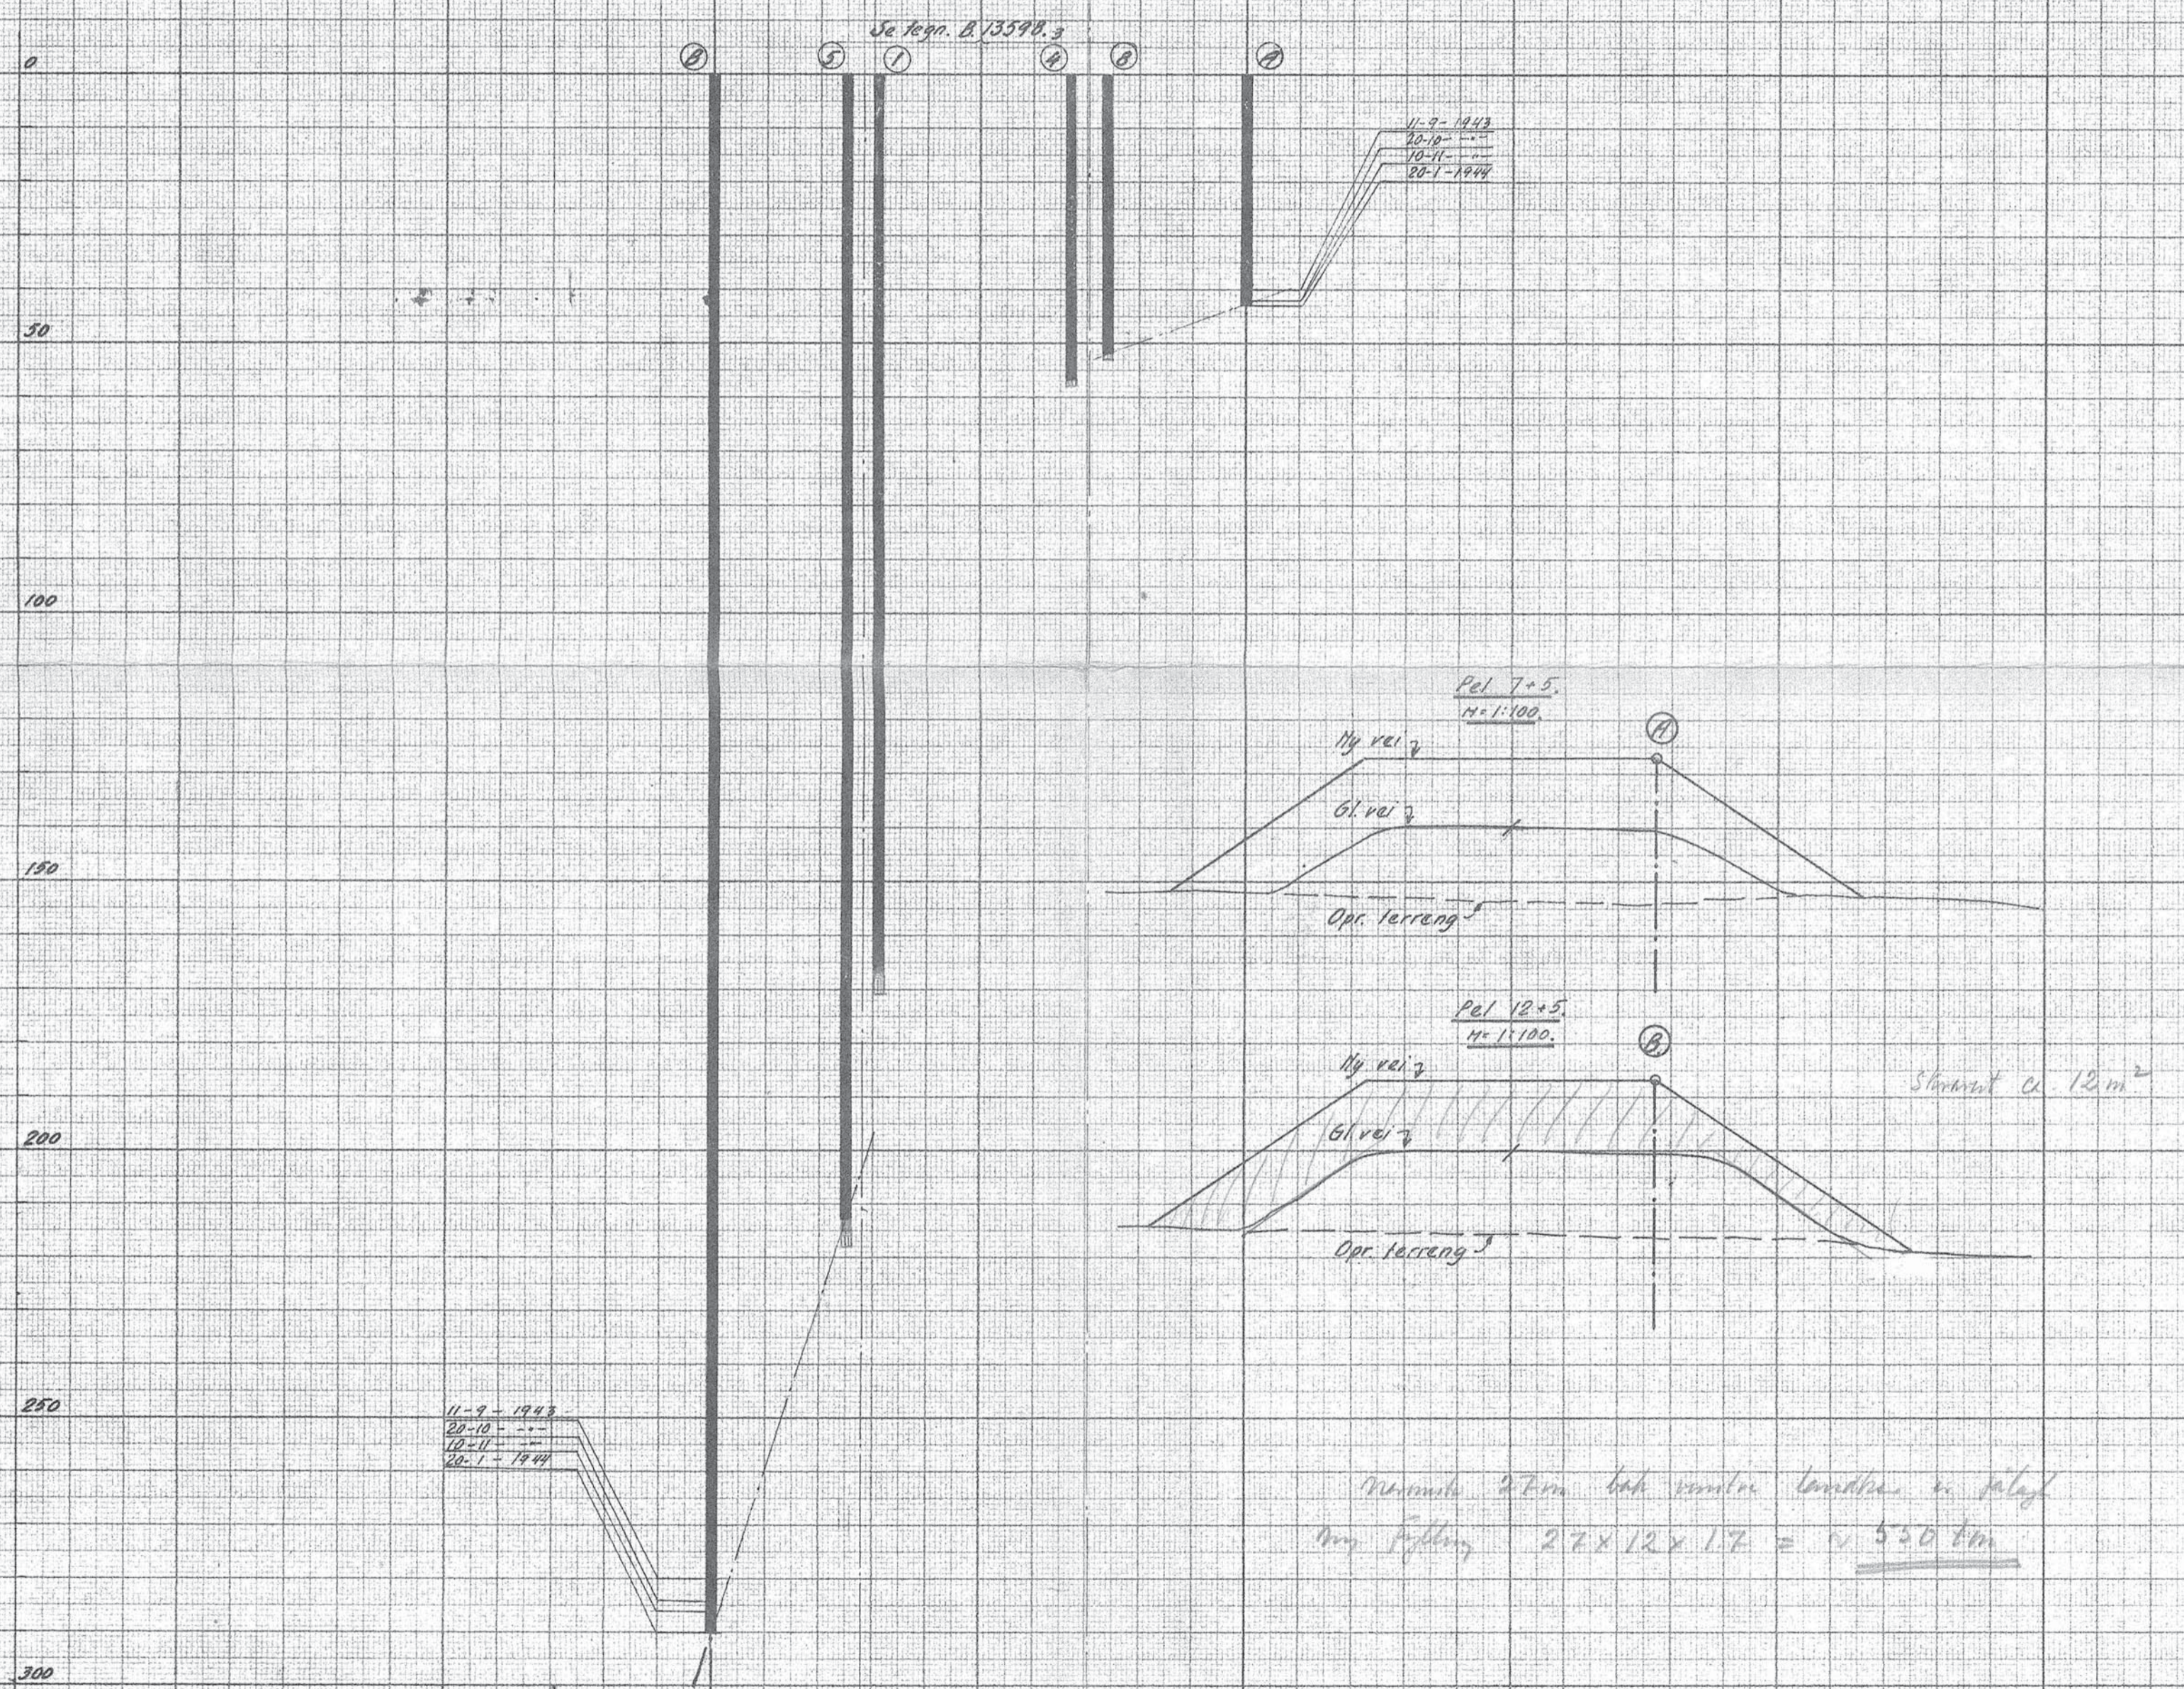
Grafisk framstilling av synking

Punkt.	Høyde				
	Opr. h. 1939	5-6-1942	16-6-1945	1-7-1948	1-8-1952
②	7.275	7.275	7.270	7.265	7.261
⑥	7.280	7.280	7.273	7.265	7.261
③	7.298	7.298	7.294	7.293	7.293
⑦	7.296	7.296	7.296	7.294	7.294
