## R a p p o r t

### angående grunnundersøkelser for Varå og Drogga bro, Kongsvingerbanen.

BORINGSRESULTATER  
DROGGA BRO  
KONGSVINGERBANEN

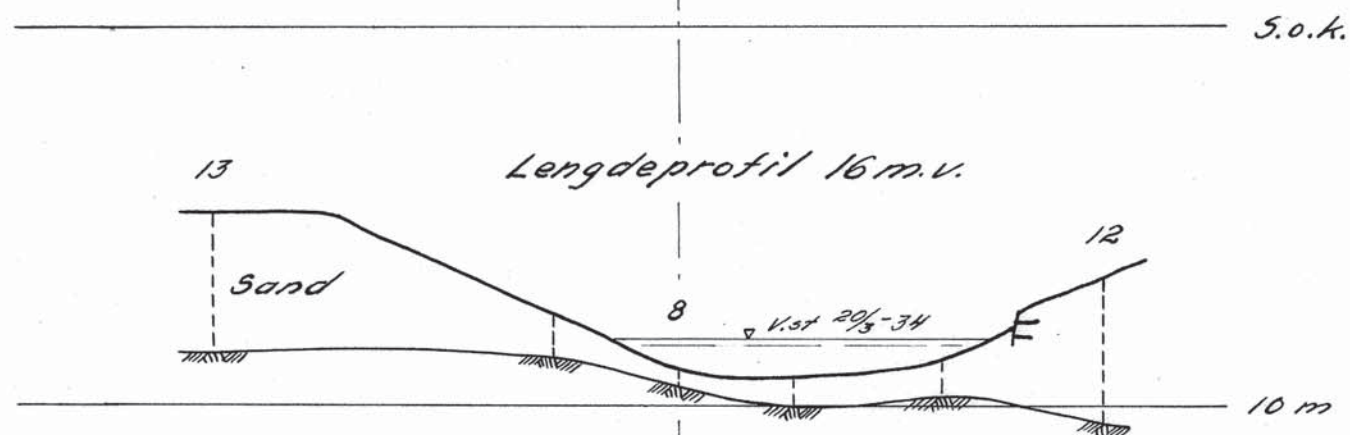
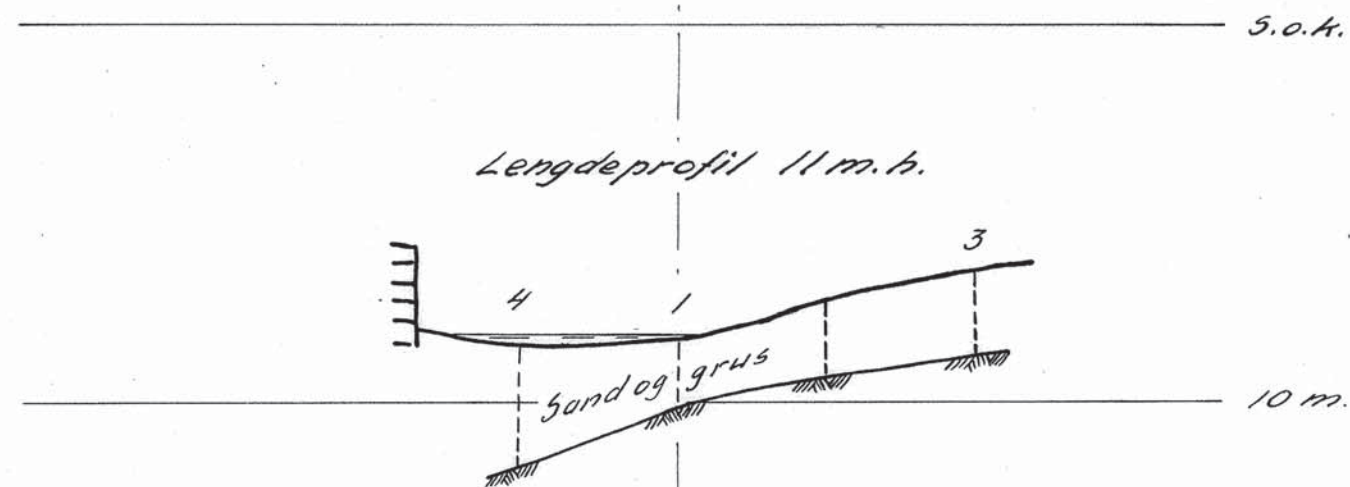
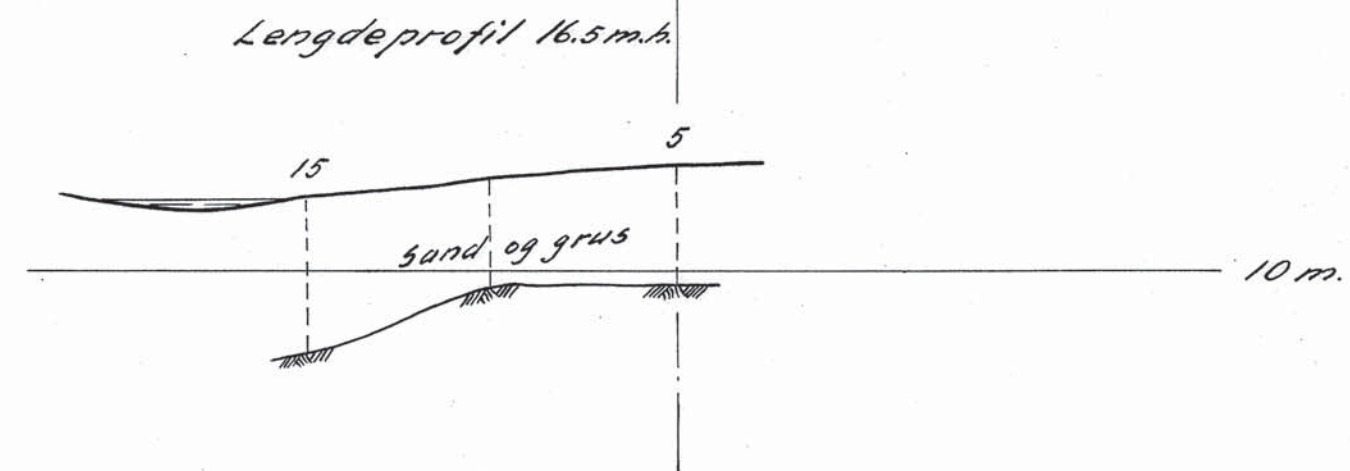
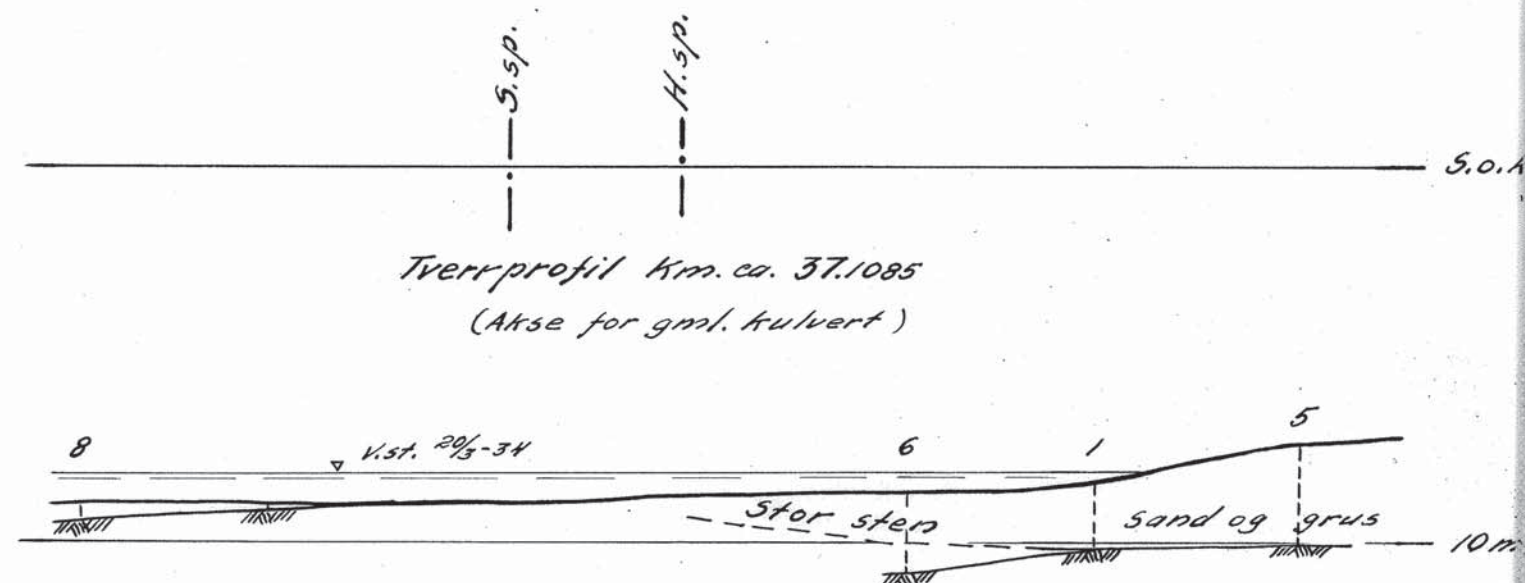
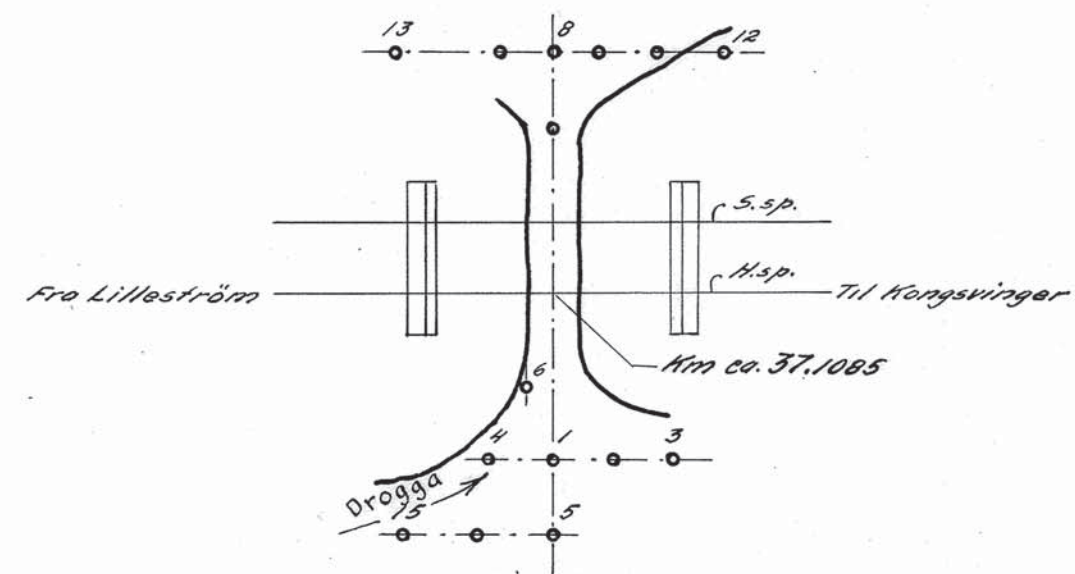
Vedlagte tegning no. 150 viser hvordan grunnforholdene er. I forstøtningsmurene for fyllingen inngår vangemurene for den oprinnelige hvelvbro. Denne hadde murstenshvelv som i tidens løp blev dårlig. Vangemurene, som skal stå på fjell, har ikke sviktet. Det sies, at søndre landkar for den nuværende bro har stått godt men nordre landkar har sunket, 5 å 6 m., bak nordre landkar står en vannstender hvor karmen for spillvannsluket har sunket 20 å 30 cm. Massen i fyllingen består

hovedsakelig av fin sand og det er sandsynlig, at setningen av landkarret skyldes borttransport av fin sand under og efter flom; muligens er det stadige spill av vann ved vannstenderen en medvirkende årsak.

Grunnforholdene ligger godt tilrette for bygning av kulvert istedetfor bro.
