## R 688 JONSVANNSVEGEN VED VIKERAUNTJØNNA

## 1. INNLEDNING

Etter oppdrag fra seksjon for vedlikehold v/avd.ing. Voldseth, er det utført en enkel grunnundersøkelse i Jonsvannsvegen ved Vikerauntjønna.

Undersøkelsene ble foretatt for å finne mulige årsaker til at det har oppstått sprekker og en viss nedsynkning av vegbanen.

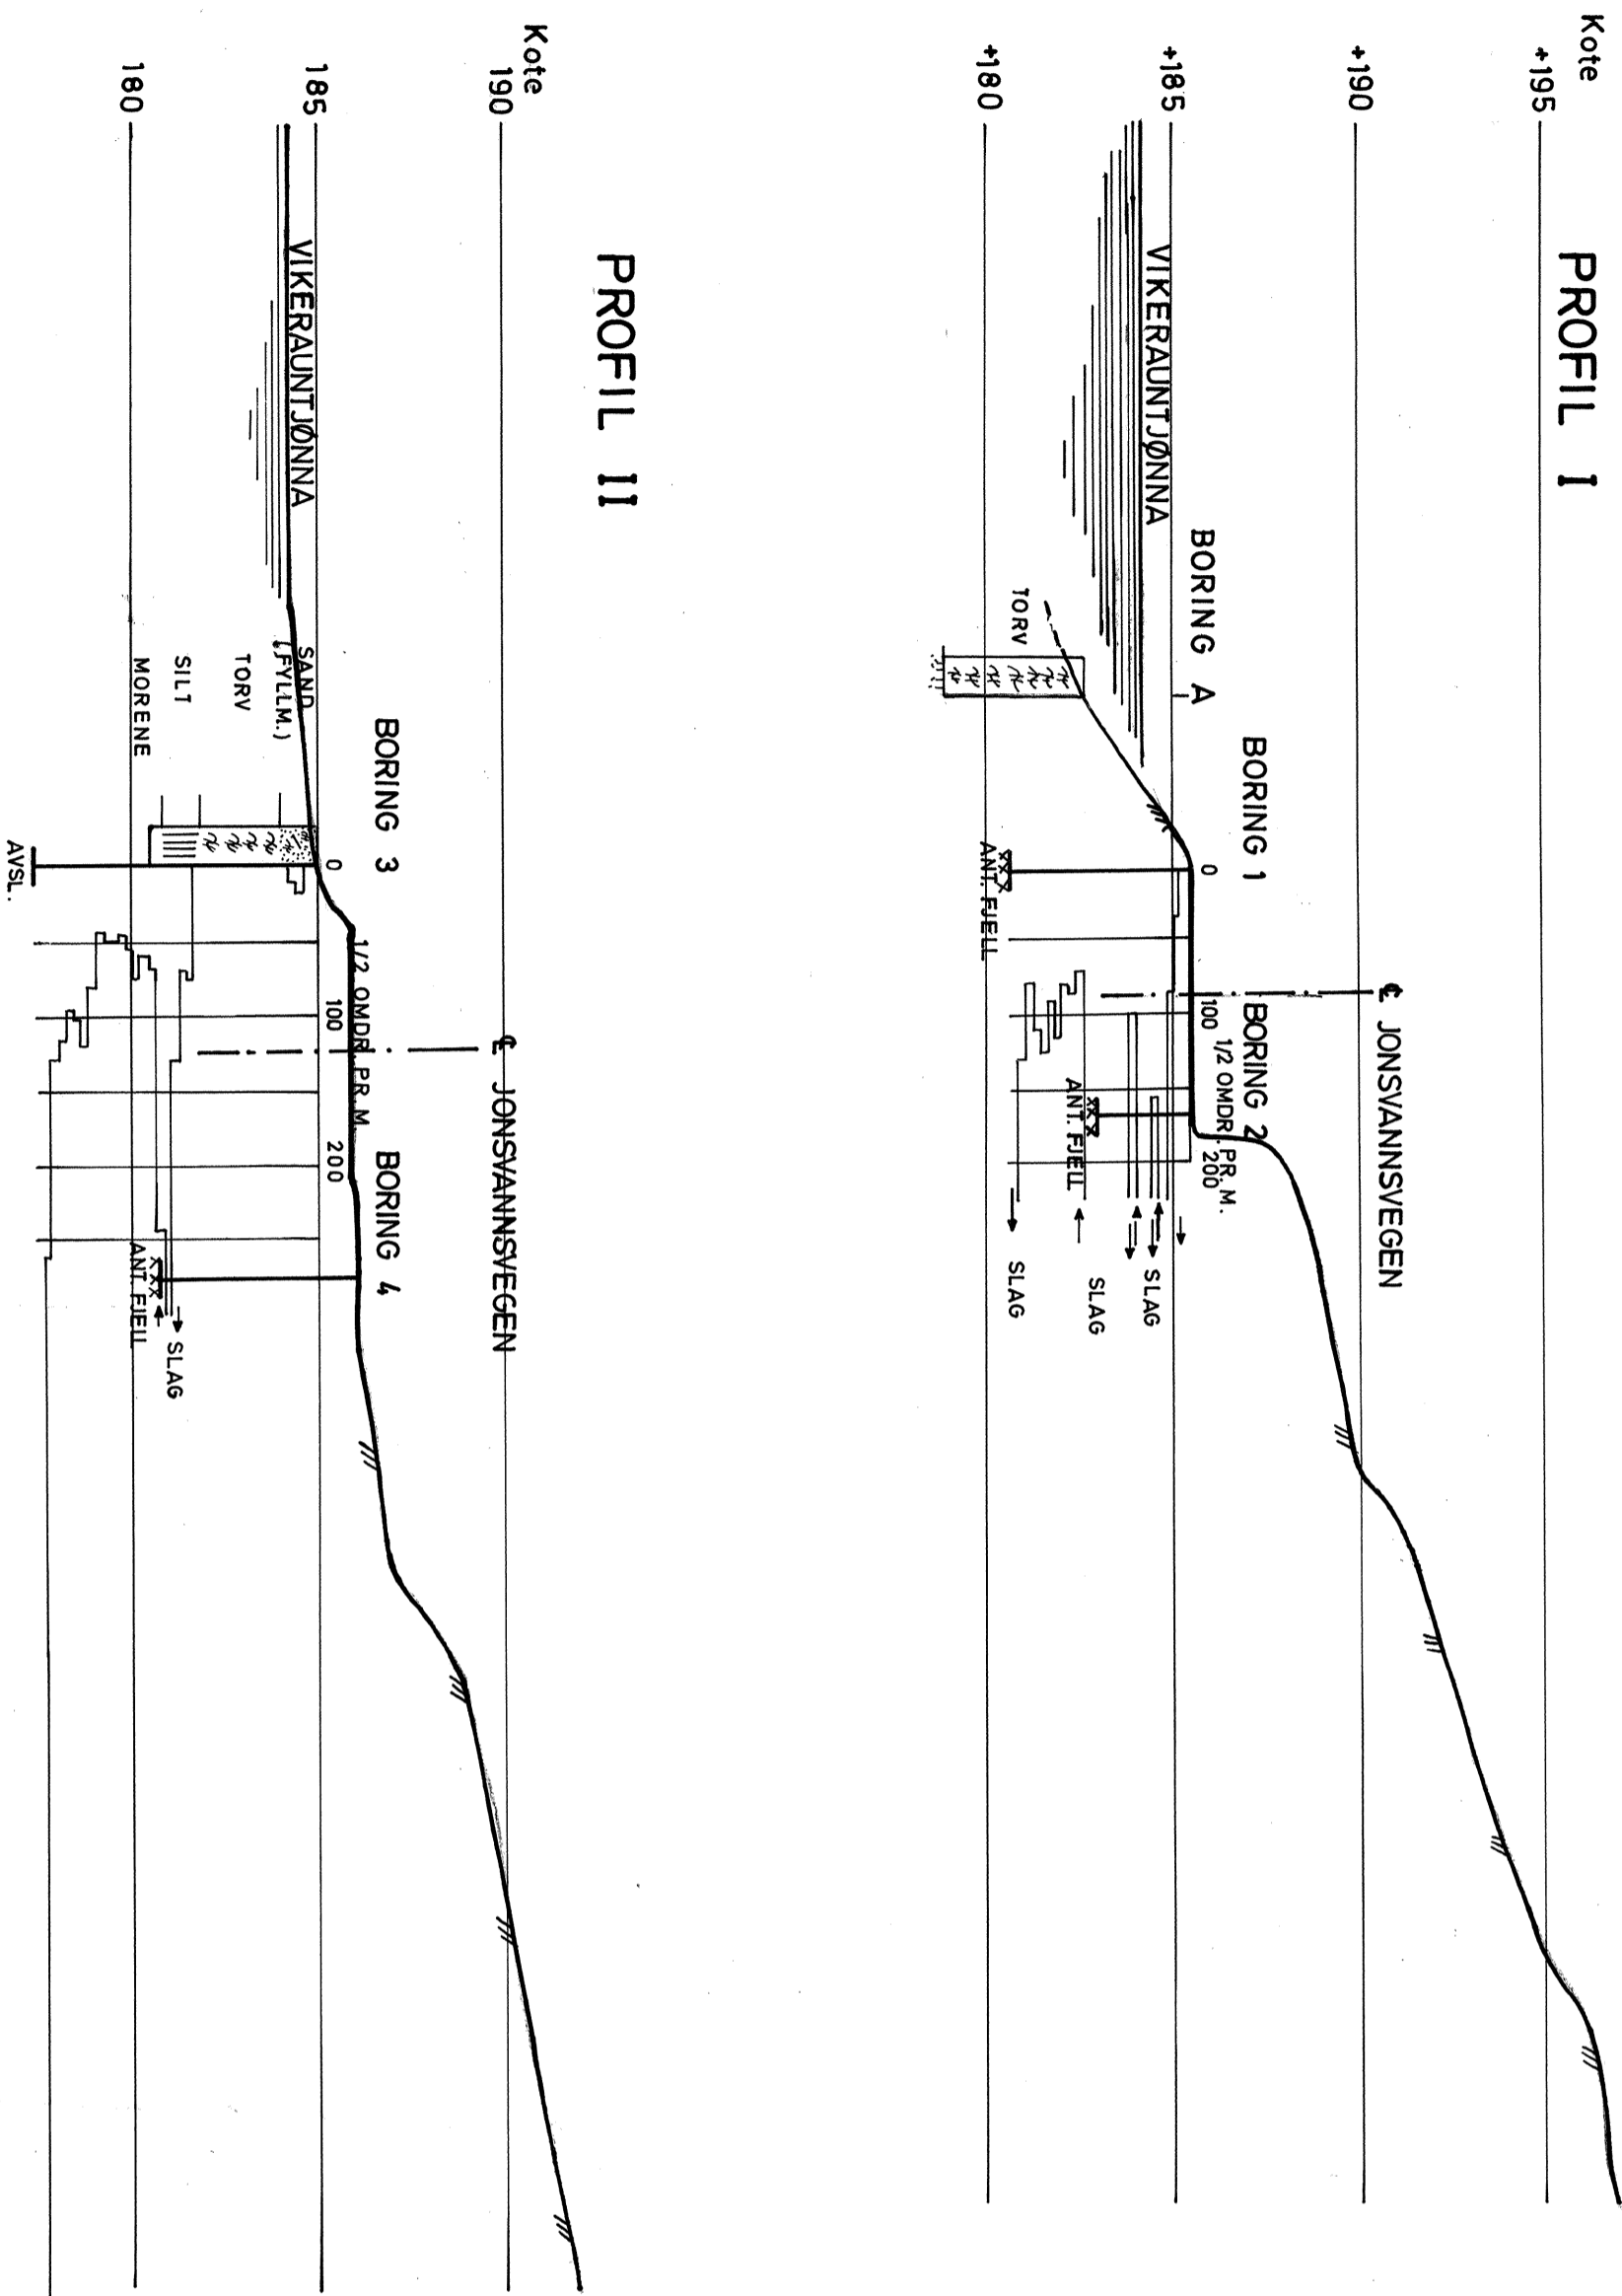
# PROFILER M 1:200

I profil I er det registrert faste masser og antall fjell i 2,5 m dybde ved indre vegkant (boring 2). Ved ytre vegkant (boring 1) indikerer dreiesonderingene faste, steinholdige masser ned til ca 3 m dybde, og et dypere liggende lag med lavere dreiemotstand. Fjell antas å være nådd i 5 m dybde. Boring A ble utført etter at tjernet var tilfrosset fordi det var vanskelig å bore seg gjennom steinplastringen i selve vegskråningen. I boring A er det påvist et 3,8 m tykt torvlag.

I profil II viser prøveserien i boring 3 utafor vege et 1 m tykt topplag av sandig fyllmasse og derunder vel 2 m med torv. Herunder er det registrert lagdelte avsetninger ned til avsluttet sonderboring i ca 7,5 m dybde.

I boring 4 er det slagsondert til antatt fjell i vel 5 m dybde.

Siden det ikke er foretatt setningsmålinger i veggen og en ikke har fått opp prøver direkte under det parti som har satt seg, kan en ikke gi noen sikker vurdering av setningsforholdene. Boreresultatene tyder likevel på at setningene og oppsprekningen omkring profil I skyldes at vegoverbygningen her er lagt over torvmasser.

Den tversgående sprekken ved profil II antas å være forårsaket av lokale deformasjoner som ofte oppstår der det er dårlig masseutskifting omkring stikkrenner, eventuelt kan det ha foregått vanntransport/erosjon utenom stikkrenne.

Selv om en ikke kan se bort fra at det fortsatt kan skje visse setninger, synes det i denne omgang mest aktuelt å justere opp vegbanen og reparere dekket der det er skadet.

Forbedring av veggen som innebærer vesentlig heving av veglinja bør ikke foretas uten nærmere undersøkelser og eventuell masseutskifting.

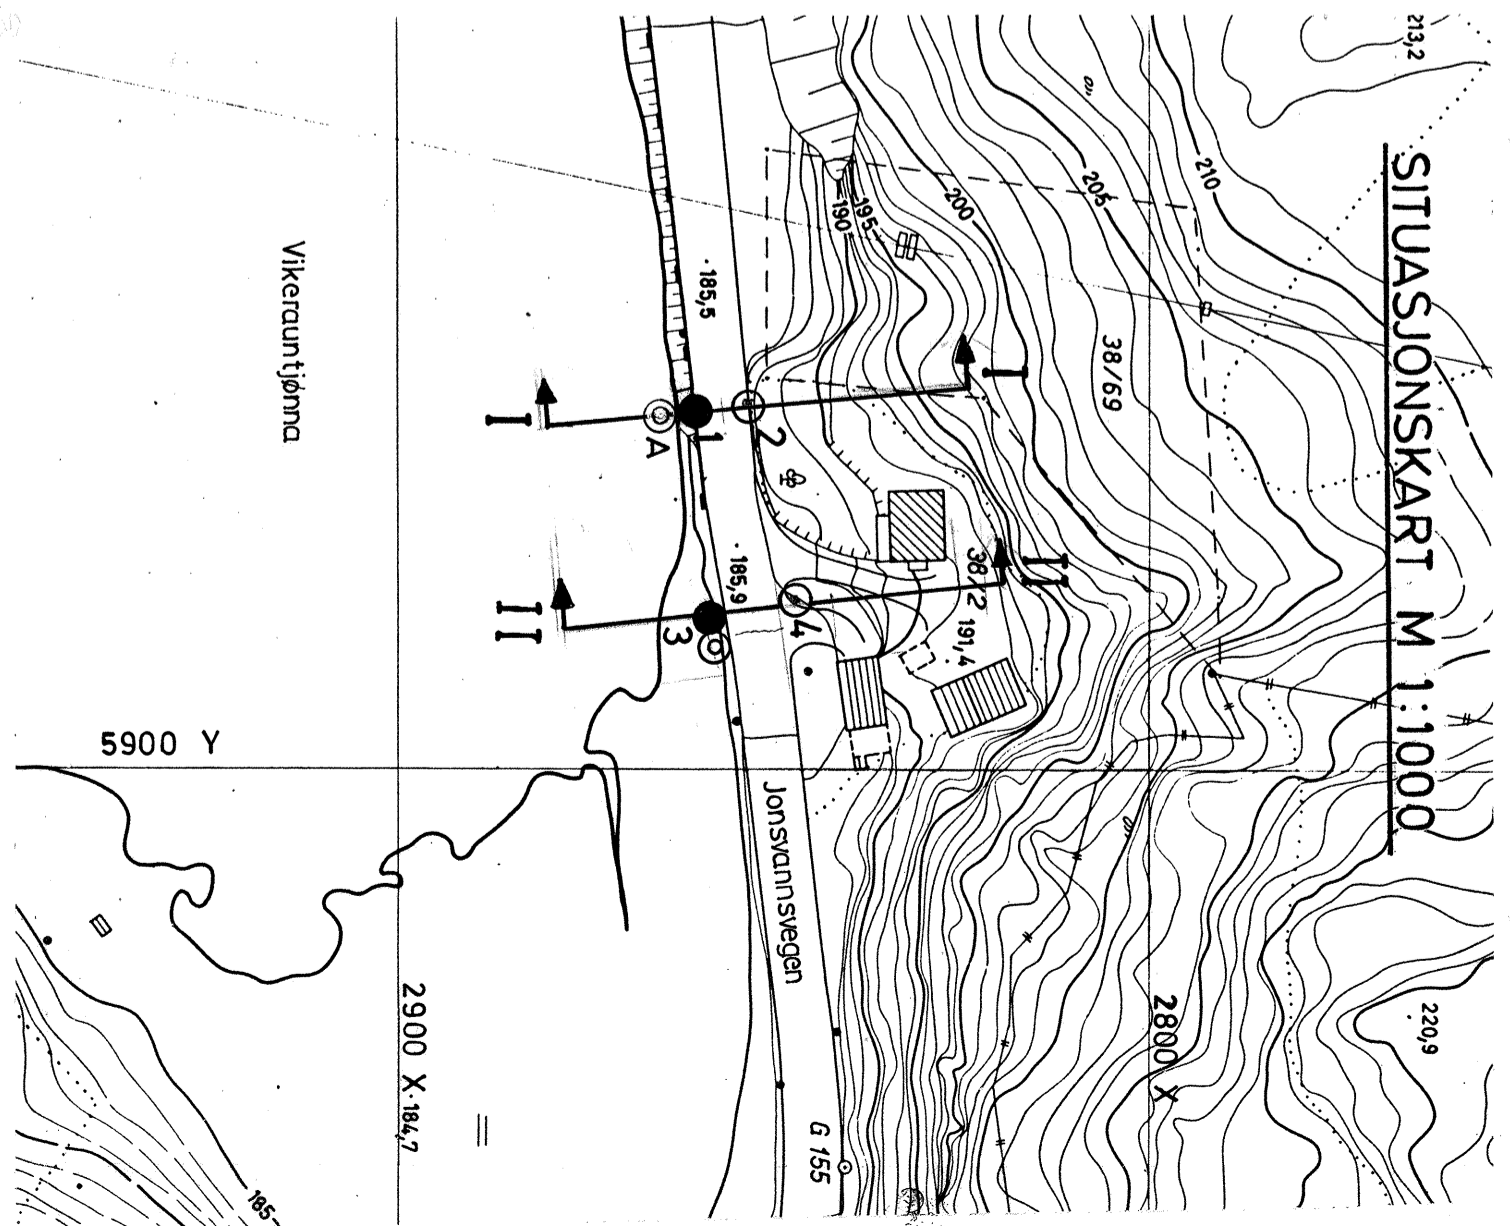
# SITUASJONSKART M 1:1000

Det er utført boringer i 2 profiler. Profil I er lagt normalt på den langsgående sprekken der det synes å ha skjedd setninger i ytre del. Profil II er lagt ved avkjørselen til boligeiendommen på nordsida av vege. Her er det en tversgående sprekk i vege.
