R a p p o r t

angående grunnforhold for ny jordtunnel ved Eidsvoll. Pel 6689-6708+8.

Hovedbanen.

JORDTUNNEL VEIDSVOLL ST. PeI 6689-6709. HOVEDBANEN. Målestokk 1:200. Boret Trac. G.R. K. P. Havn Leip. Erstatning for: Geotekniske kontor Oslo 26/3 - 1940. Gk 334. Erstatet av: 538a og 538b. P. S. Rossmund

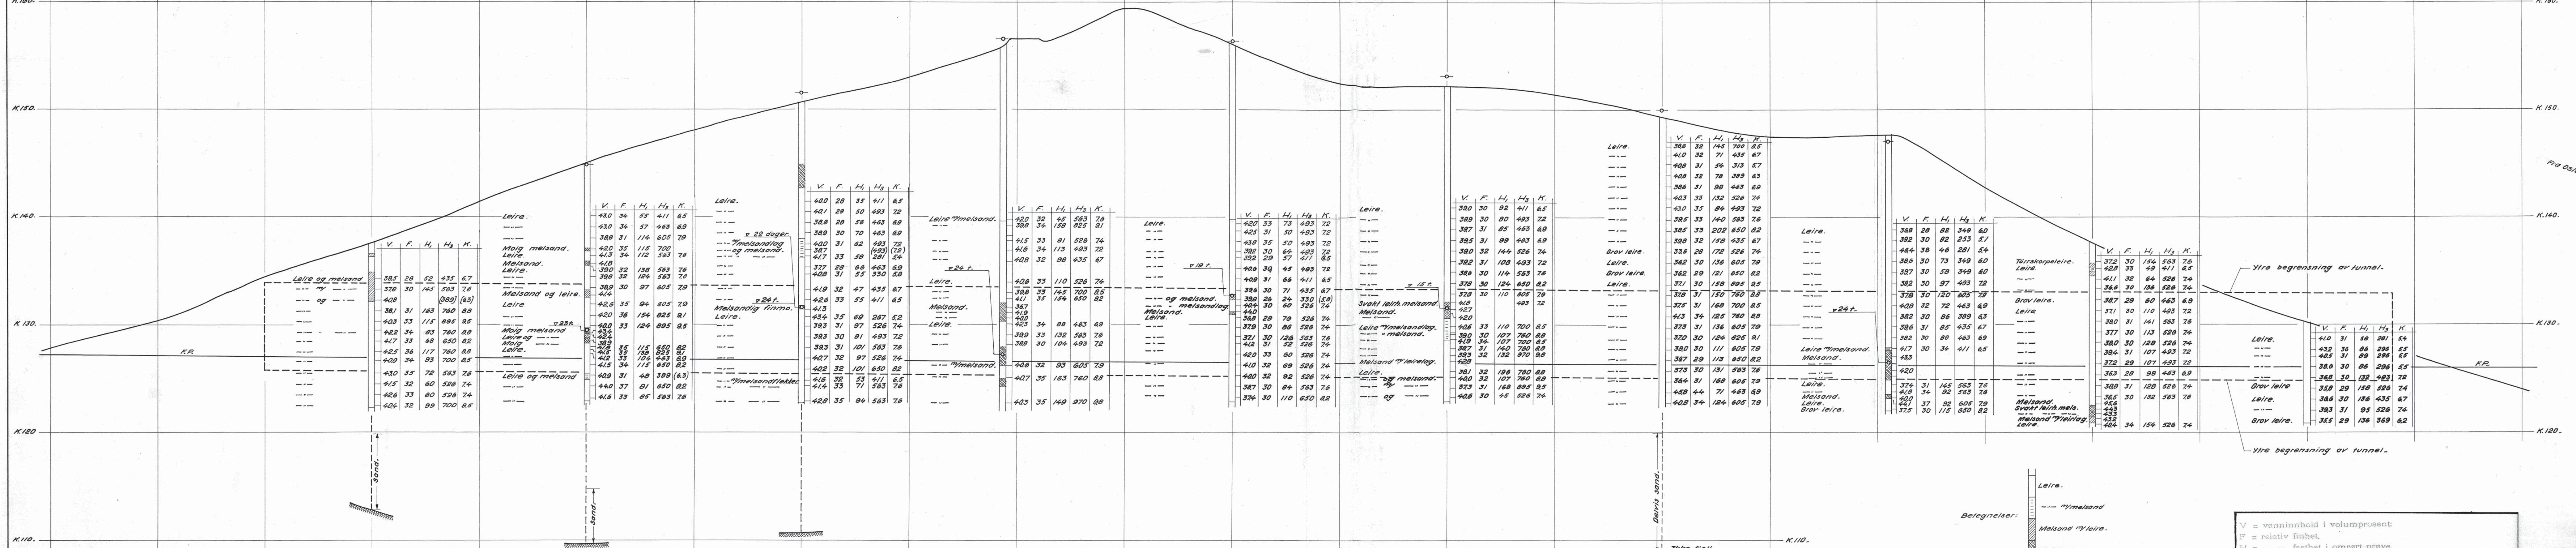
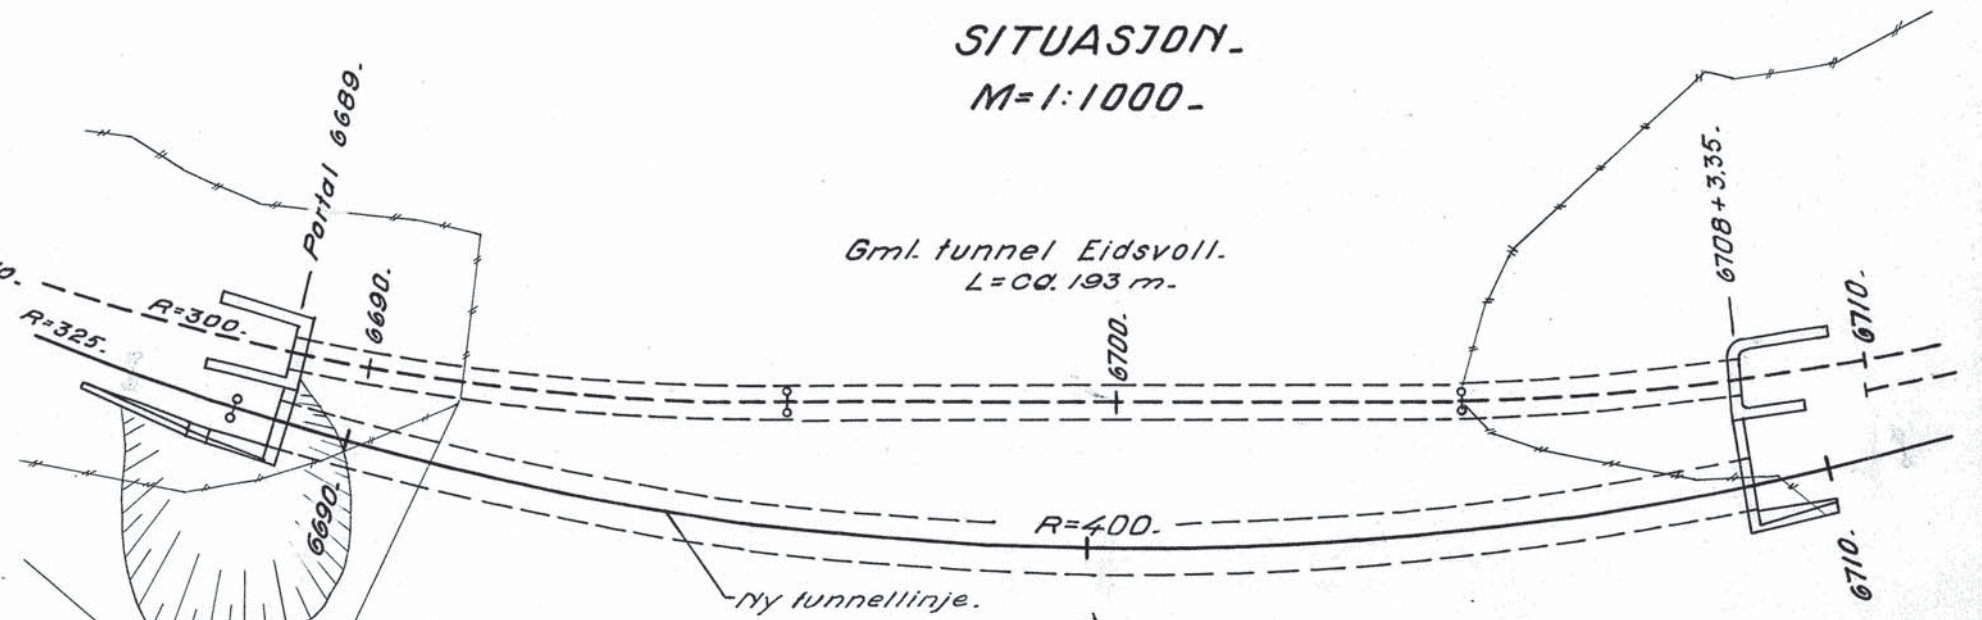
I borhullene er tatt en rekke prøver som vist på vedlagte tegning Gk.334. Løsmaterialet består vesentlig av leire med uregelmessig fordelte tykkere og tynnere melsandlag. Uregelmessigheten er så stor at en på tegningen ikke har kunnet antyde en mulig sammenheng mellom melsandpartier fra det ene borhull til det annet. Det er derfor sandsynlig at melsanden mer opptrer som linseformede avsetninger enn som lag med stor utbredelse. Når en ser bort fra at melsandig finmo er påtruffet et eneste sted forekommer kun leire og melsand. Melsanden er noe vekslende med hensyn til korn sammensetning, dels finere og dels mindre finkorning (moig melsand). Fin melsand er den fineste sandsort som overhodet opptrer som selvstendig jordart. Det er derfor klart at melsanden har liten vanngjennomtrengelighet men utsatt for sterkt ensidig vanntrykk kan denne sand i likhet med mosand også opptre som kvikksand, det vil si bli flytende. Men den relativ grovere mosand som er atskillig lettere vanngjennomtrengelig er i så henseende farligere. Av tegningen fremgår at vannstandsobservasjoner er utført flere steder i melsanden. Man bør imidlertid være oppmerksom på at for ikke å sinke boringsarbeidet ble observasjonene utført i foringsrøret allerede 15 a 24 timer etter siste lensning. En har således ingen garanti for at det er den høyeste vann-

stand - altså den virkelige grunnvannstand - som er målt og da er heller ikke de målte vannstande direkte sammenlignbare da vannets stigningshastighet kan variere i de forskjellige sandlag alt etter sandens sammensetning (mer og mindre leirholdig). Kun en måling kan med sikkerhet sies å representere grunnvannstanden nemlig målingen nær pel 6694 som utførtes etter 22 døgn og det konstateres da en vannstand som lå høyere enn på de øvrige målte steder.

For tunneldriften antas vannspeilet målt etter 15 a 24 timer å ha størst interesse og det synes som dette har en konfigurasjon som tilnærmet følger terrengoverflaten. De dypest liggende melsandlag i tunnelens midtparti må derfor antas å ha størst grunnvannstrykk. Sammenlignet med Bøntunnelen er grunnforholdene i Eidsvolltunnelen avgjort gunstigere. Mosanden som en fryktet mest for forekommer på atskillige steder i Bøntunnelen og det var nettopp et mosandlag mellom pel 6143 og 6145 som forårsaket de første store vanskeligheter, men tiltross herfor klarte man - riktignok under stort besvær - å komme gjennom dette parti uten anvendelse av trykkluft.

Som allerede nevnt forekommer ikke mosand i Eidsvolltunnelen, bortsett fra et tyndt lag med melsandig finmo. De øvrige sandlag består av melsand som ikke har så lett for å bli kvikksandaktig som mosanden. Men hvis melsanden først blir flytende vil det være meget vanskeligere å foreta tetningsarbeider enn hvor en har med mosand å gjøre fordi melsanden er betydelig mer finkornig. Hva leiren angår så er den enda fastere enn i Bøntunnelen, nemlig gjennomgående 20 - 30 % fastere.

Etter de undersøkelser som er foretatt kan en gjøre seg håp om at hele Eidsvolltunnelen kan drives uten anvendelse av trykkluft når jordveggen for enden av skjoldet avstemples systematisk og forsvarlig, men en bør regne med at det kan bli nødvendig å bruke trykkluft på en kortere strekning omkring pel 6696.

Ved sündre tunnelende betinger det prosjekterte innslag en større avslakning av leirbakken på høyre side. Leiren er riktignokk meget fast, men den forholdsvis grove leire med opptredende melsandlag vil bli sterkt utsatt for tele og oppbløtningsras. Det bör derfor overveies å forlenge tunnelen så meget at en vesentlig del av denne forskjæring unngåes. Både av hensyn til driftssikkerheten og fordi skråningen under enhver omstendighet må dreneres og beskyttes med et torvlag selv om den gis en dosering av 1:2 bör det foretrekkes å forlenge tunnelen.
