Synkning av fylling ved Bårnås, km.106.787, Bergensbanen.

Tegning Gk. 471.

Fylling ved BARNÅS. KM. 106,787. BERGENSBANE II.		Målestokk 1:200	Boret 17-39/88 A.P.
Norges Statsbaner — Banedirektøren Geotekniske kontor Oslo 23/9 - 1942.		Erstatning for: <b>Gk 471</b>	
A. L. Rosinlund		Erstattet av:

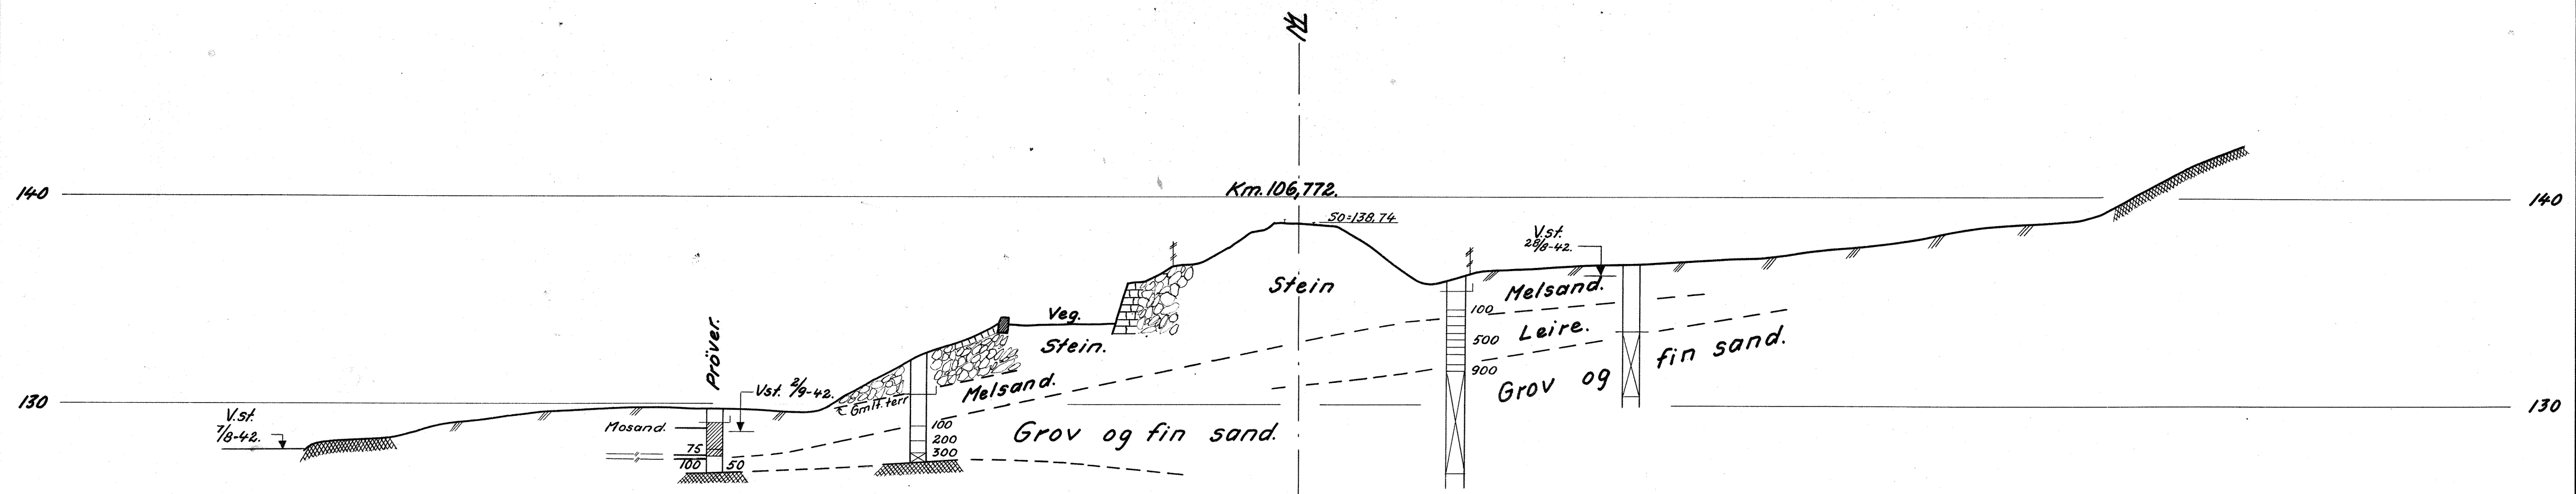
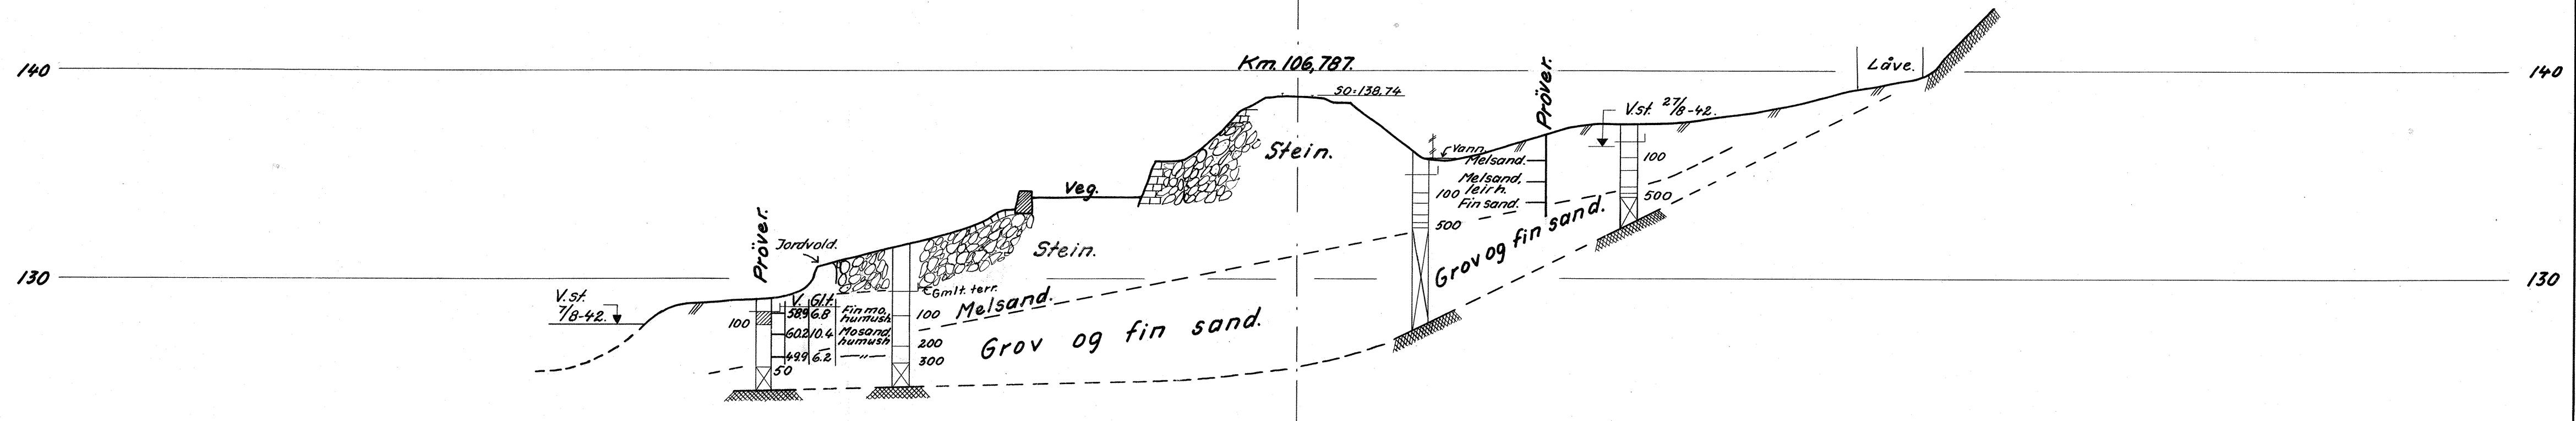
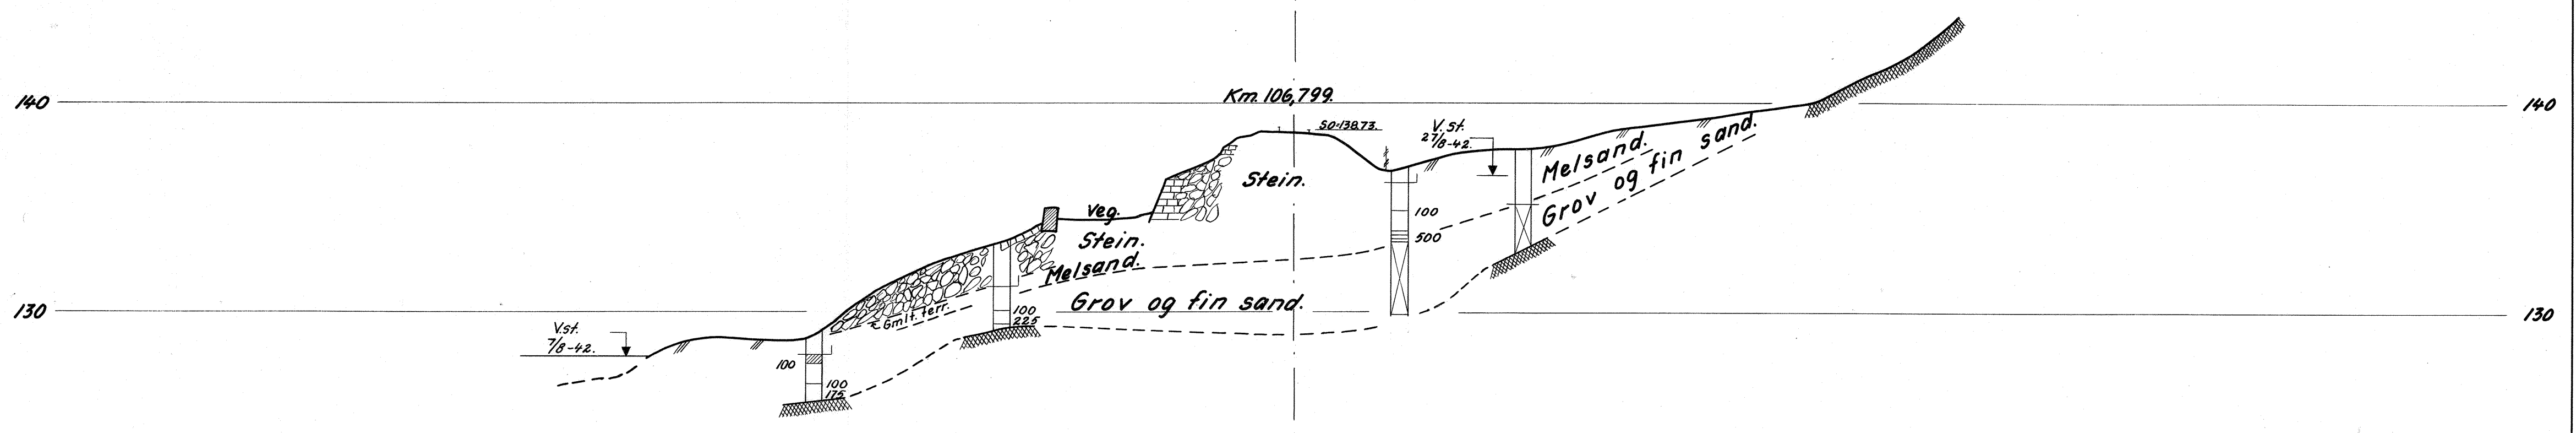
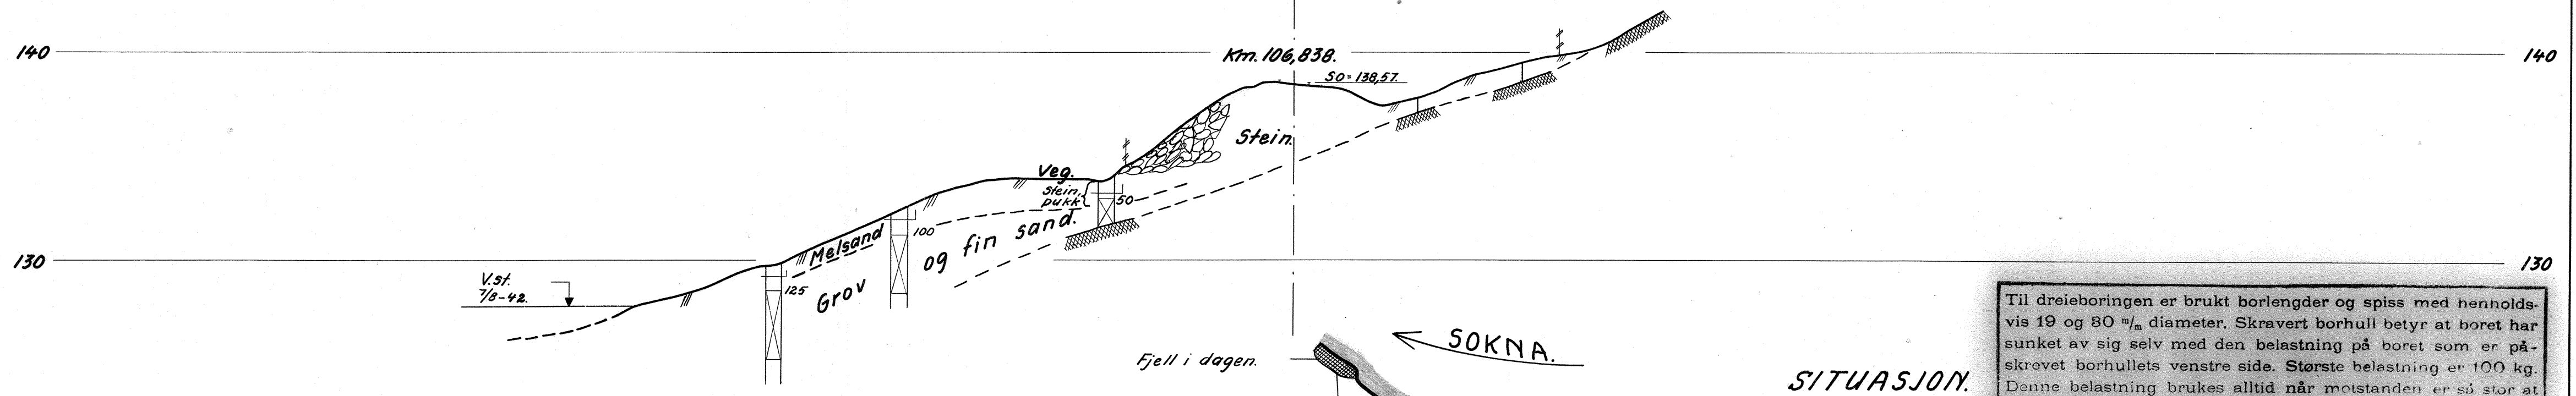
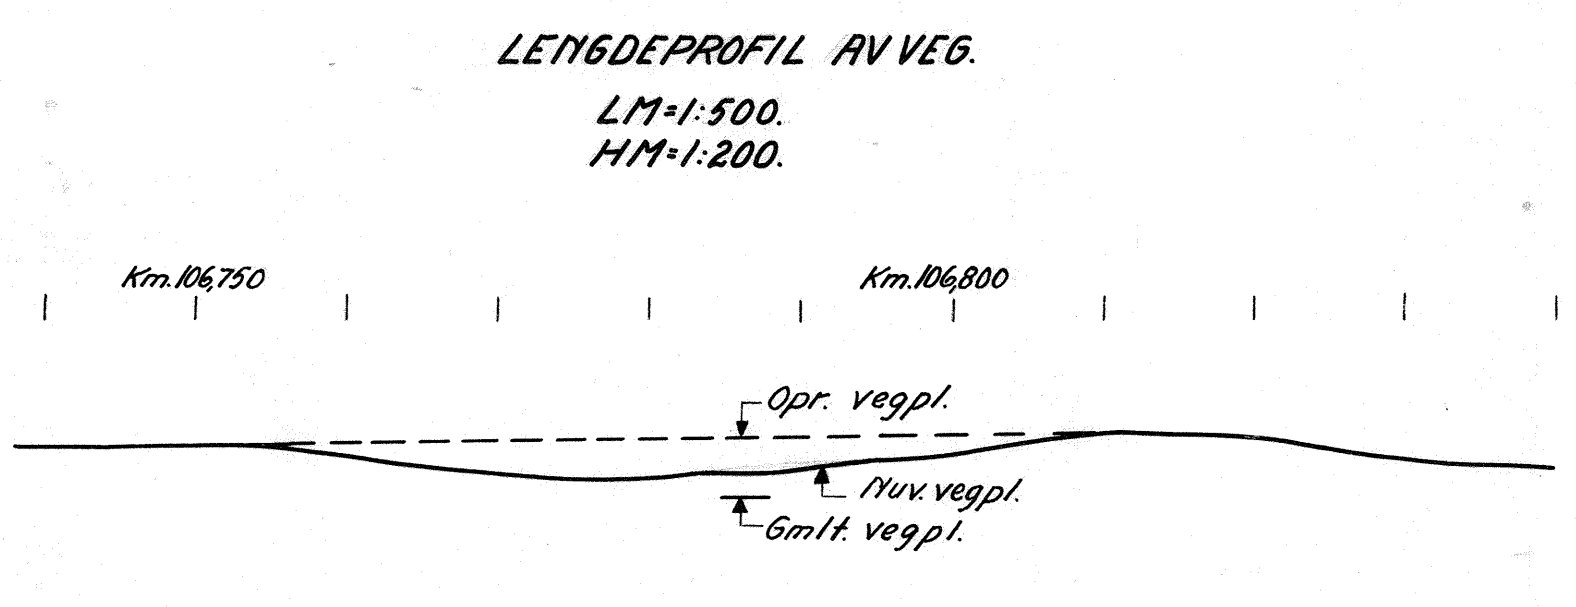
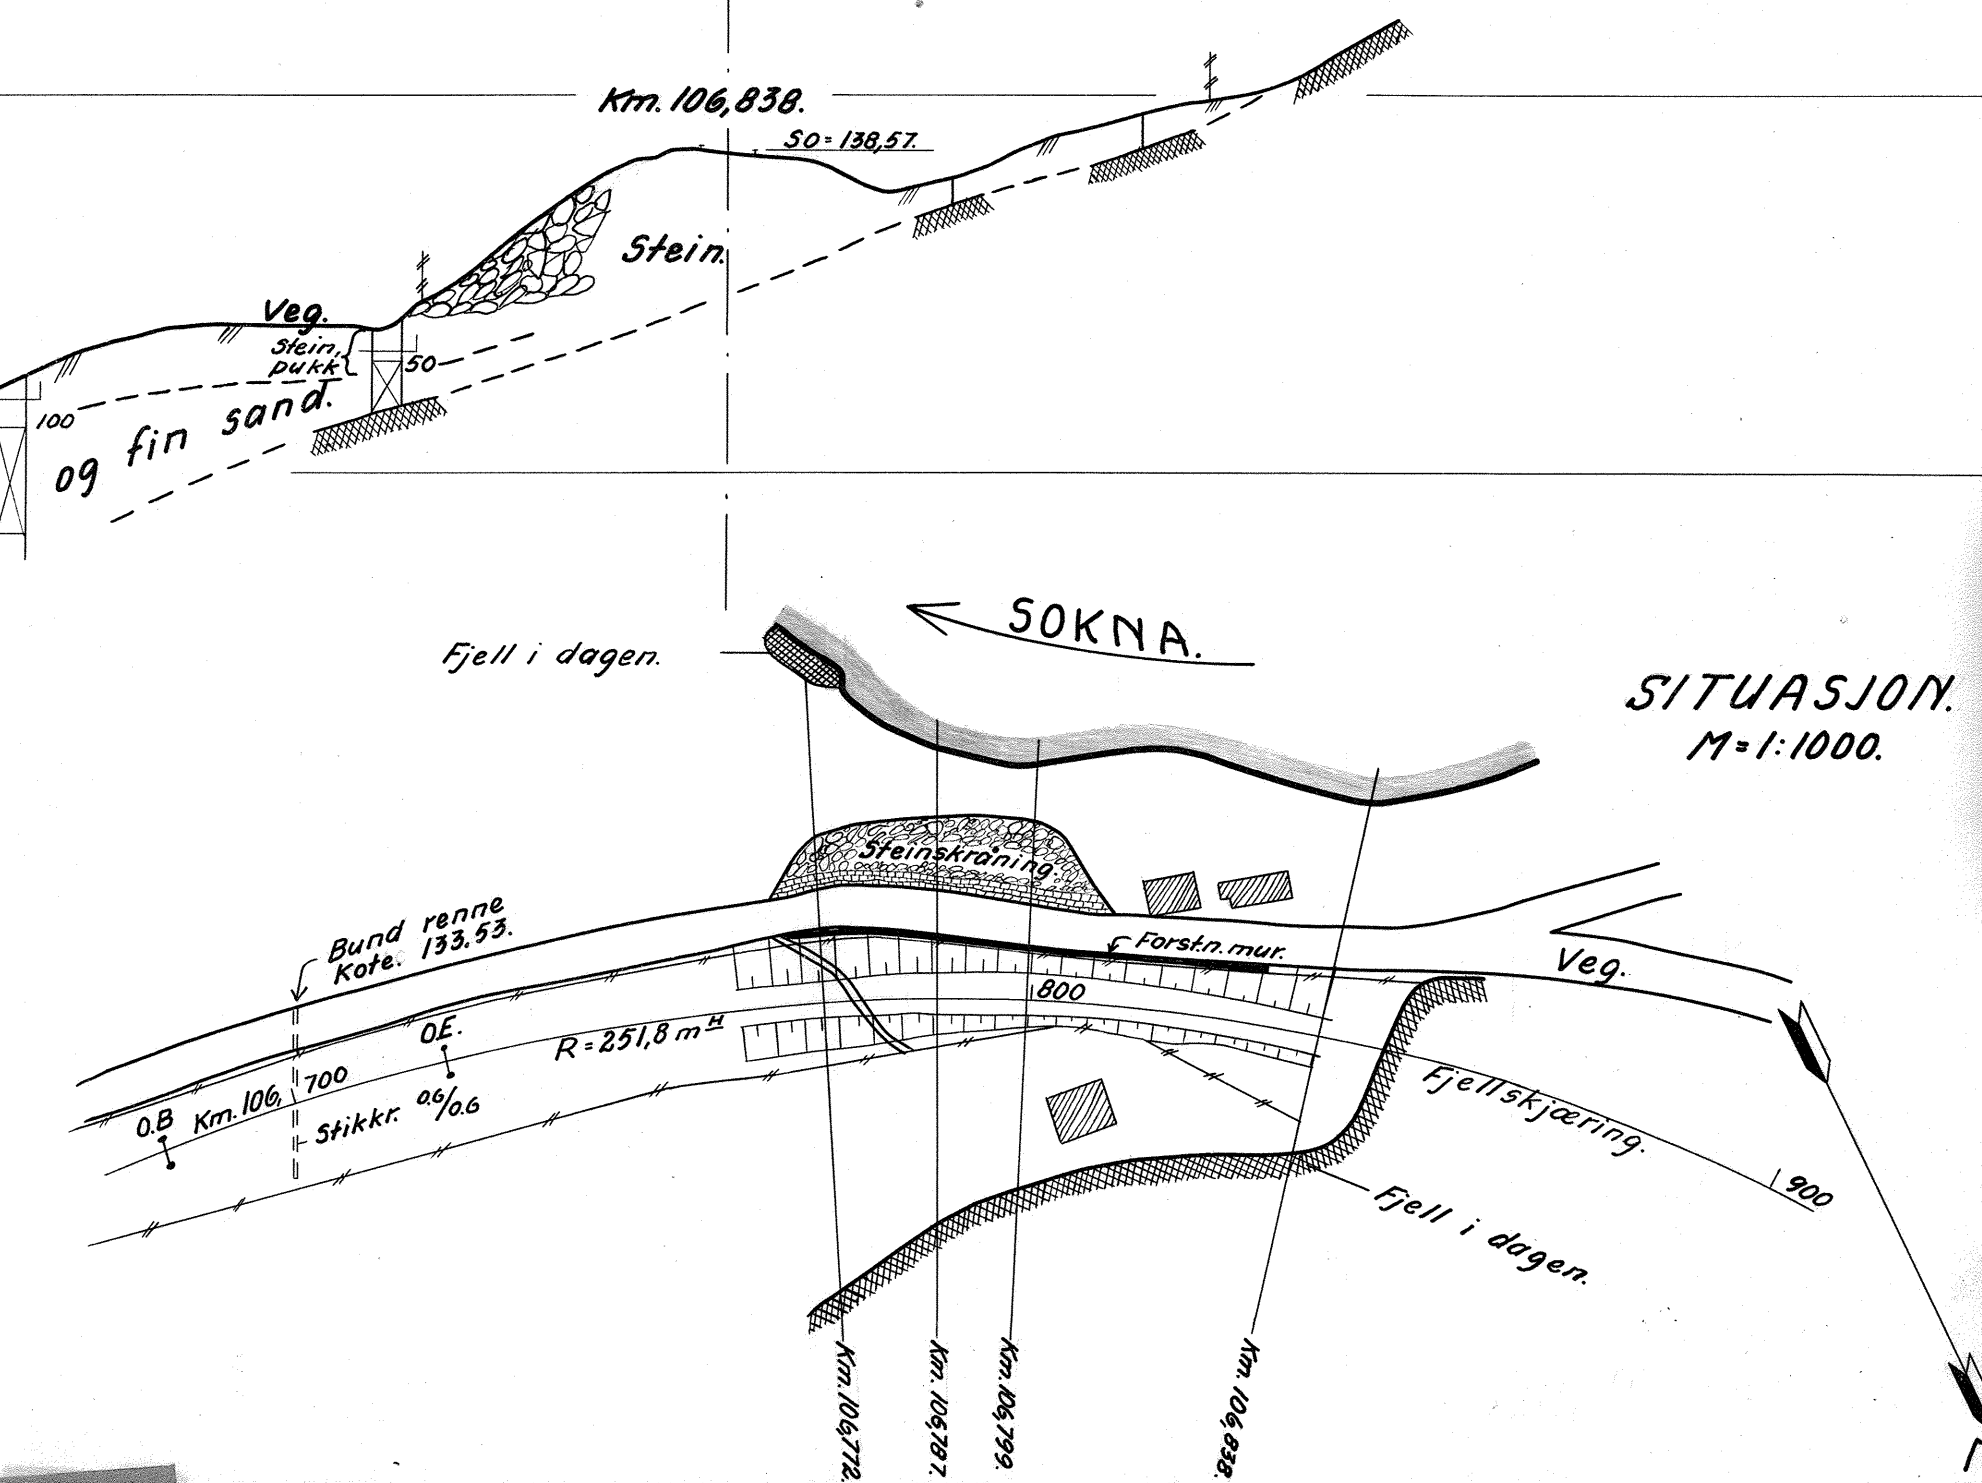
Ved de nå utførte grunnundersøkelser er følgende brakt på det rene (se tegningen). Nederst mot fjellet består grunnen av et lag med grov og fin sand. Derover ligger melsand, altså særdeles finkornet sand. I profil km.106.772 har en et ca. 2 m tykt leirlag mellom melsanden og den underliggende grove og fine sand. Dette lag forsvin-

ner i linjens retning og er ikke påvist i de øvrige profiler, men i profil km 106.787 viser melsanden seg å være leirholdig i leirlagets fortsettelse. Grunnen under jernbanefyllingen er i og for seg meget solid, således er melsanden så fast at det er ytterst vanskelig å komme gjennom den med borredskap og leiren er også meget fast. I foten av steinskråningen nedenfor veien er massen over laget med grov og fin sand derimot dårlig og består av løs humusholdig mosand for det meste med så høyt innhold av organiske bestanddeler, at den blir å betegne som sandgytje. Laget må tidligere ha strukket seg et stykke oppover skråningen. Den grove og fine sand er sterkt grunnvannsførende og melsanden har vist seg å være vannførende i et dyp av  $1\frac{1}{2}$  a 2 m under terreng. I september i år lå grunnvannstanden tilhøyre for fyllingen på kote ca. 136.5 (se tegningen).

Etter de foreliggende opplysninger og undersøkelser må hovedårsaken til veiens og jernbanefyllingens setninger være følgende. Steinfyllingen under hovedveien har antagelig ligget på et matjordlag som i nedre del av skråningen gikk over i den ovenfor omtalte og påviste sandgytje. De humusholdige jordarter har under tilførsel av vann tjent som glidesjékt og er etter hvert - under glidningen av steinmassen - skjövnet sammen til en jordvoll i kanten av steinskråningen. Virkningen av glidningen må ha strukket seg inn under støttemuren og forårsaket synkning av jernbanefyllingen. Den periodevise glidning som fremdeles forekommer kan skyldes at det samler seg vann i steinfyllingen bak jordvollen. Vannet virker oppblötende på matjorden og gytjen i denne og öker vekten av steinfyllingen. Selv mindre signeringer i veifyllingen vil nå merkes på jernbanefyllingen som følge av støttemurens dårlige forfatning.

En effektiv hindring av fyllingens synkning kan neppe oppnåes på annen måte enn ved helt å ombygge støttemuren, dypere fundamentert eller satt på peler. Da imidlertid grunnforholdene er av den beskaffenhet at det ikke foreligger noen direkte fare for linjen er det ikke nødvendig foreløpig å gå til en så kostbar foranstaltning. En kan ikke se bort fra at grunnvannet er en medvirkende årsak til glidningen. Resultatet av en dypdremering tilhøyre for linjen ansees dog for tvilsom om den i det hele tatt er praktisk gjennomførbar.

Det foreslåes derfor at en inntil videre innskrenker seg til følgende foranstaltninger. Den tidligere omtalte jordvoll bör gjennomgraves på flere steder slik at vannet får fritt avløp. Bevegelsen observeres og måles på utsatte punkter (jernbolter) i støttemur og steinskråning i de undersøkte profiler. Samtidig noteres vannstanden i Sokna og værforholdene.
