Trondheim den 27. mai 1970.

R.174 Lunderhaugen nr. 29.

Etter oppdrag fra Trondheim bygningskontroll er det i tiden 11/5 - 13/5-70 utført grunnundersøkelse på Lunderhaugen 29.

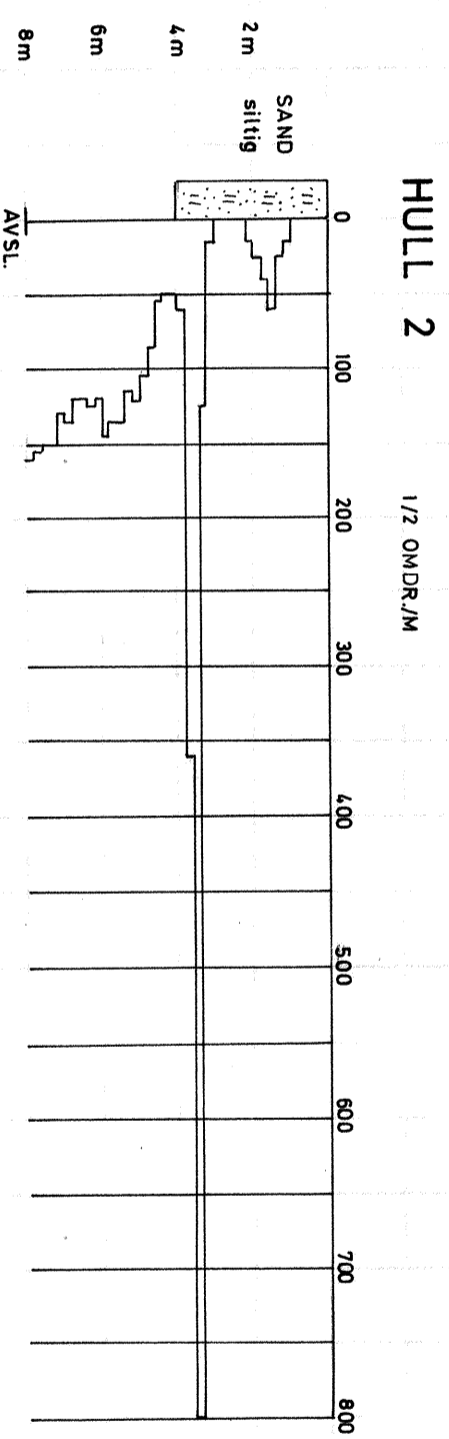
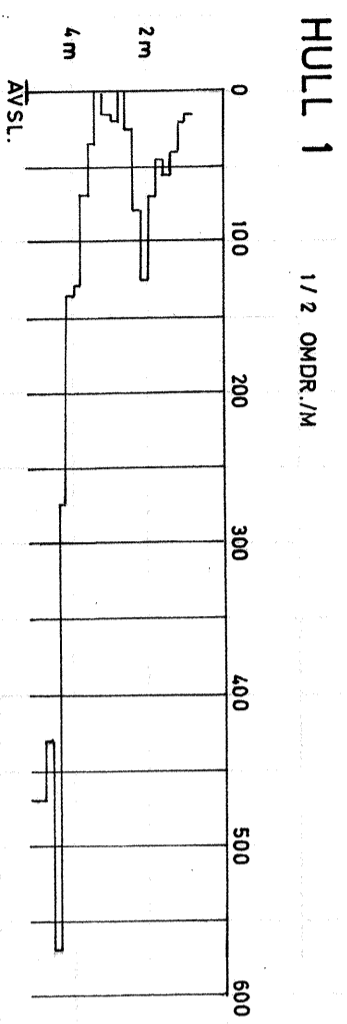
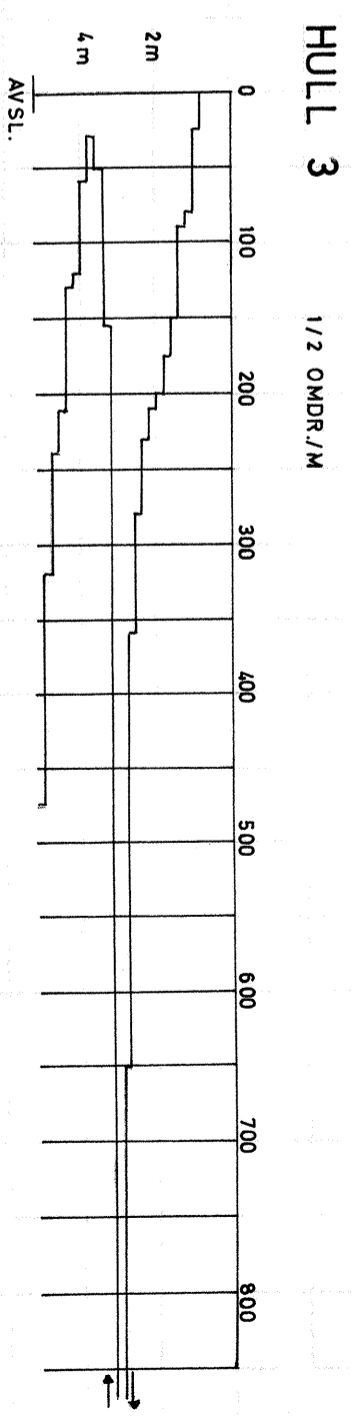
LUNDERHAUGEN		MALESTOKK:
Boreprofiler med situasjonsplan		1:200
TRONDHEIM KOMMUNE		1:1000
DATO: 26/5-70		TEGN. AV: K.T.
KONTR.:		RAPP. NR.: 174
BILAG: 1

Bilag 1 viser resultatet av dreieboringene, samt boringenes beliggenhet. Hullene er merket 1-3.

Borehull	Vannspeilets dybde under terreng
1	1,5 m
2	0,65m
3	1,8 m
