Prosjekt nr.: 095043
Rapport: Gk. 4238-2
Oppdragsgiver: NSB Bane Region Øst
Prosjekt: Kongsvingerbanen, setninger i sporet ved Haga
Befaring km 49,500 - 49,800
Dato: 29.05.1995

NSB Bane Ingeniørtjenesten har vært på befarings ved Haga, Kongsvingerbanen. Bakgrunnen var observerte setninger i sporet på et kortere parti. Oppdragsgiver er NSB Bane Region Øst.

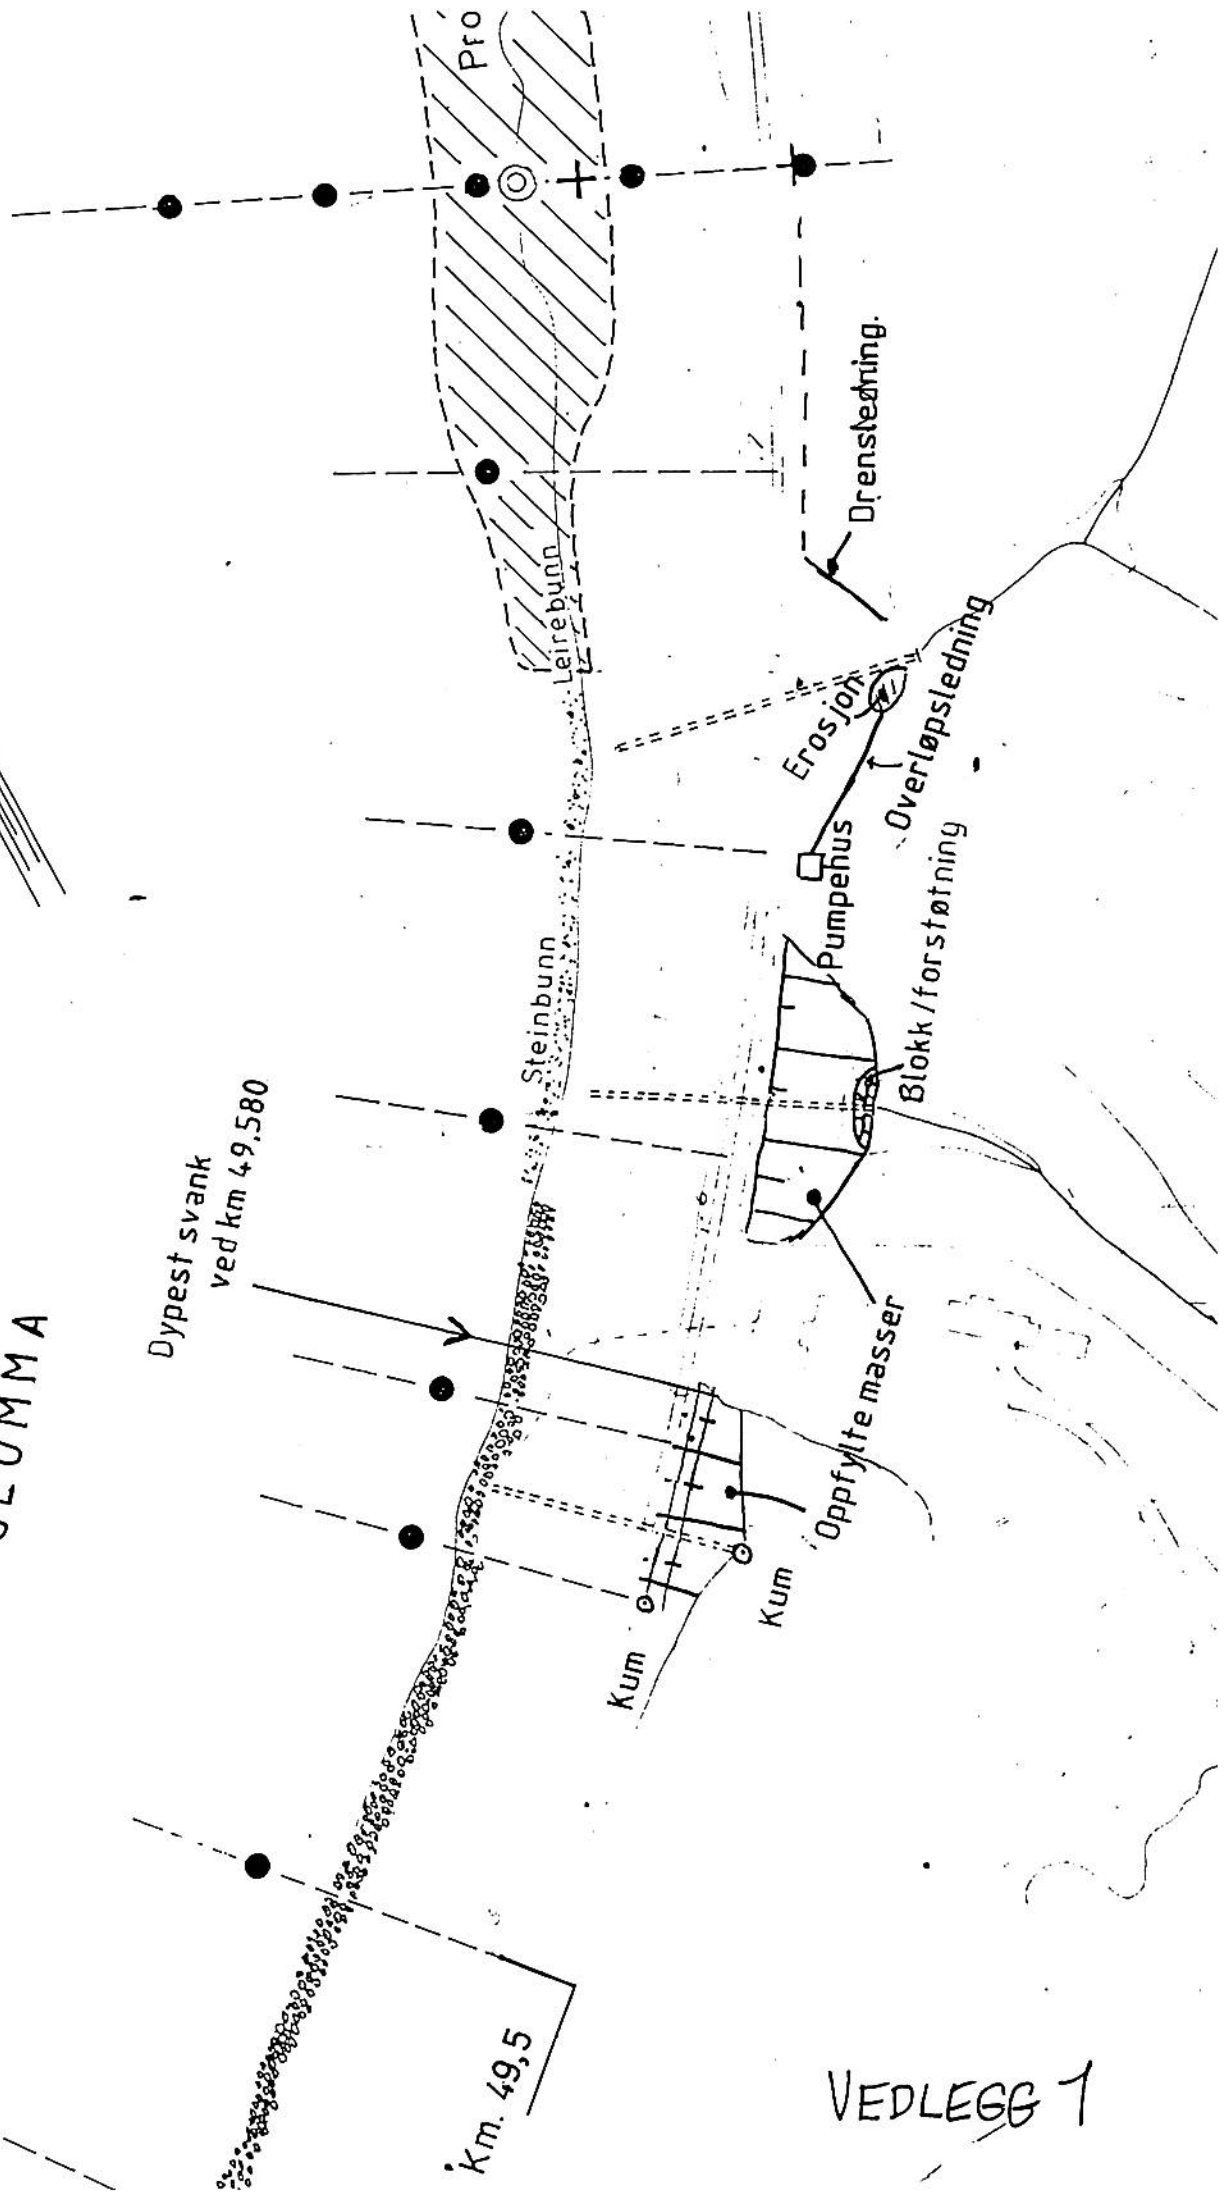
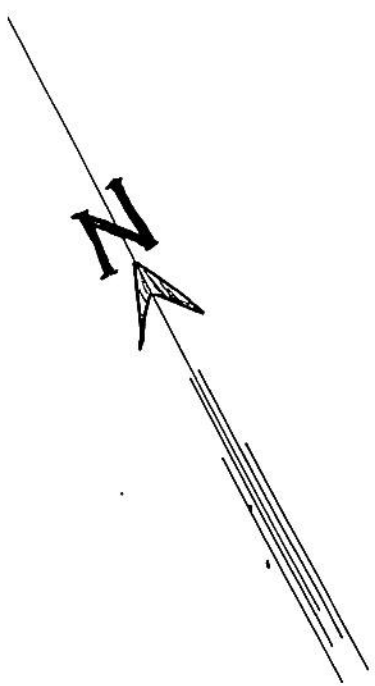
VEDLEGG 1

Noen direkte årsak som fullt ut forklarer de registrerte setninger er ikke påvist. De største setningene er påvist ved km 49,580. Her er det lite fylling, og partiet ligger ca. 20 m fra nærmeste stikkrenne. Det synes derfor ikke å være noen entydig sammenheng mellom setningene og ukontrollert vannstrøm.

Dypest svank
ved km 49,580
