Til: Bø kommune, Bø i Telemark  
v/: Kristin Karlbom Dahle  
Kopi til:  
Dato: 28. oktober 2013  
Rev. nr./ Rev. dato: 0  
Dokumentnr.: 20130713-01-TN  
Prosjekt: Vurdering av utført sikring, kvikkleiresone i Bø sentrum, Bø i Telemark  
Utarbeidet av: Håkon Heyerdahl  
Prosjektleder: Håkon Heyerdahl  
Kontrollert av: Øyvind A. Høydal

## Vurdering av utført sikring på nordsiden av Evjudalen

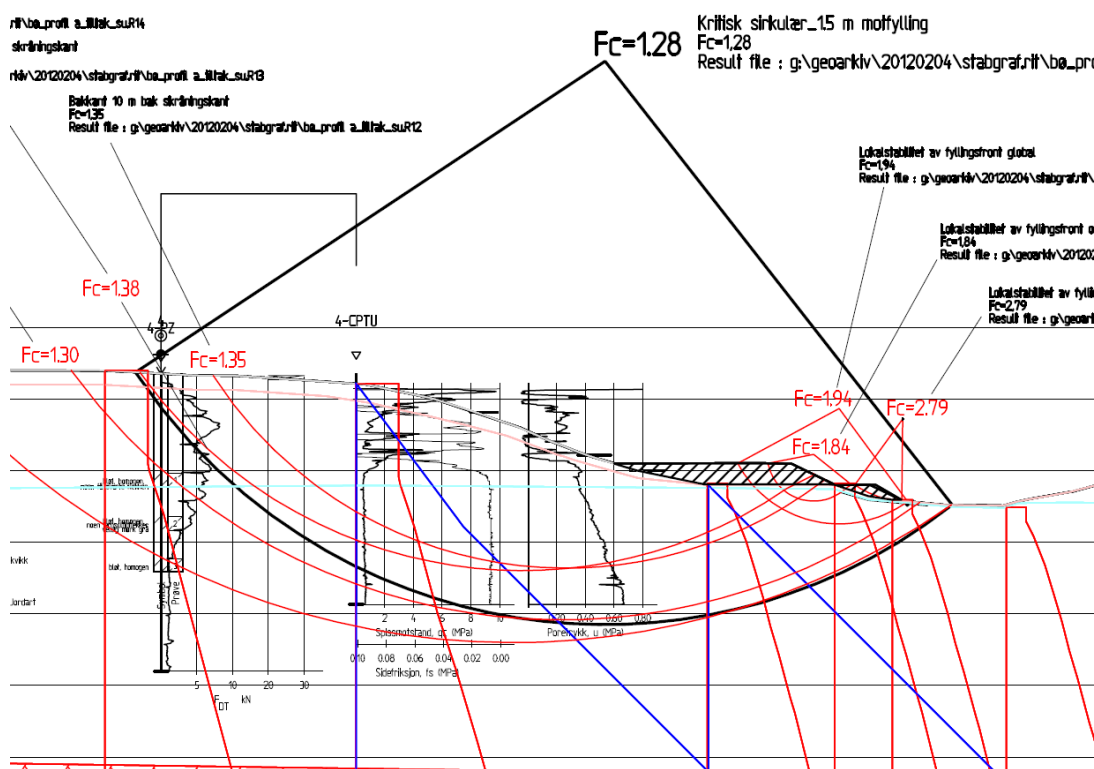
Figur 1 Foreslått motfylling på nordsiden av Evjudalen (skravert areal) fra ref. /1/. Volum av motfylling er ca.  $17 \text{ m}^3/\text{lm}$  fordelt over en bredde på ca. 20 m.

For en vurdering av om utført oppfylling er tilstrekkelig, er utvalgte profiler fra ref. /3/ og /5/ sammenliknet med foreslått motfylling fra ref. /1/. Stabilitetsberegning og foreslått motfylling i et profil på nordsiden av Evjudalen (ref. /1/) er vist på Figur 1.

- ➔ Foreslått motfylling har et volum på ca.  $17 \text{ m}^3/\text{lm}$ , fordelt nokså symmetrisk over en fyllingsbredde på 20 m. Skråningen er nokså ensartet, slik at tilsvarende tiltak er foreslått for hele skråningen på nordsiden av Evjudalen (vest for bekkelukkingen).

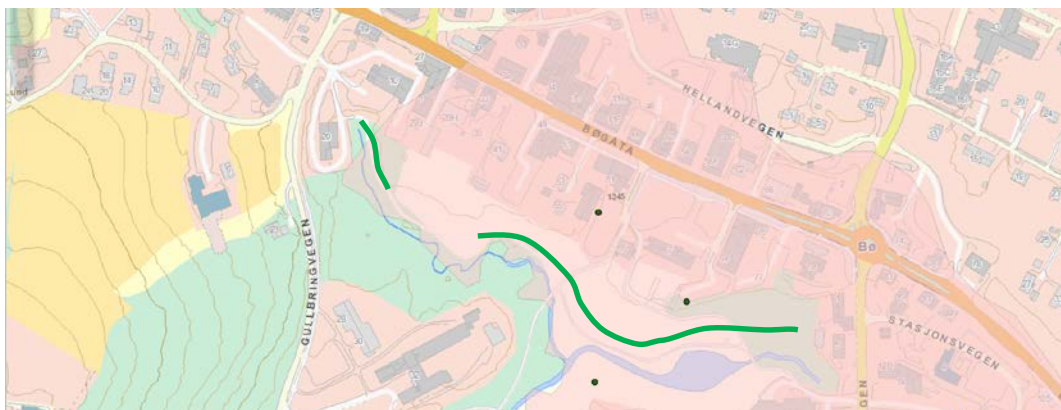
Figur 2 Strekninger nord for Evjudalen med tilstrekkelig sikring angitt med grønt

- Strekning fra bekkelukking i vest fram til profil 100, samt strekning fra profil 260 og fram til bekkelukking i øst vurderes tilstrekkelig sikret.
- Strekning mellom profil 100 og profil 260 ca. 150 m fram til soneregrensen mot vest er enten delvis sikret (60 m) eller usikret (90 m fra soneregrensen).
- Strekning med tilstrekkelig sikring er angitt med grønt på Figur 2 (avmerket strekning vest i sonen er oppfylt område hvor sonderinger ikke indikerer kvikkleire, jfr. diskusjon ovenfor).

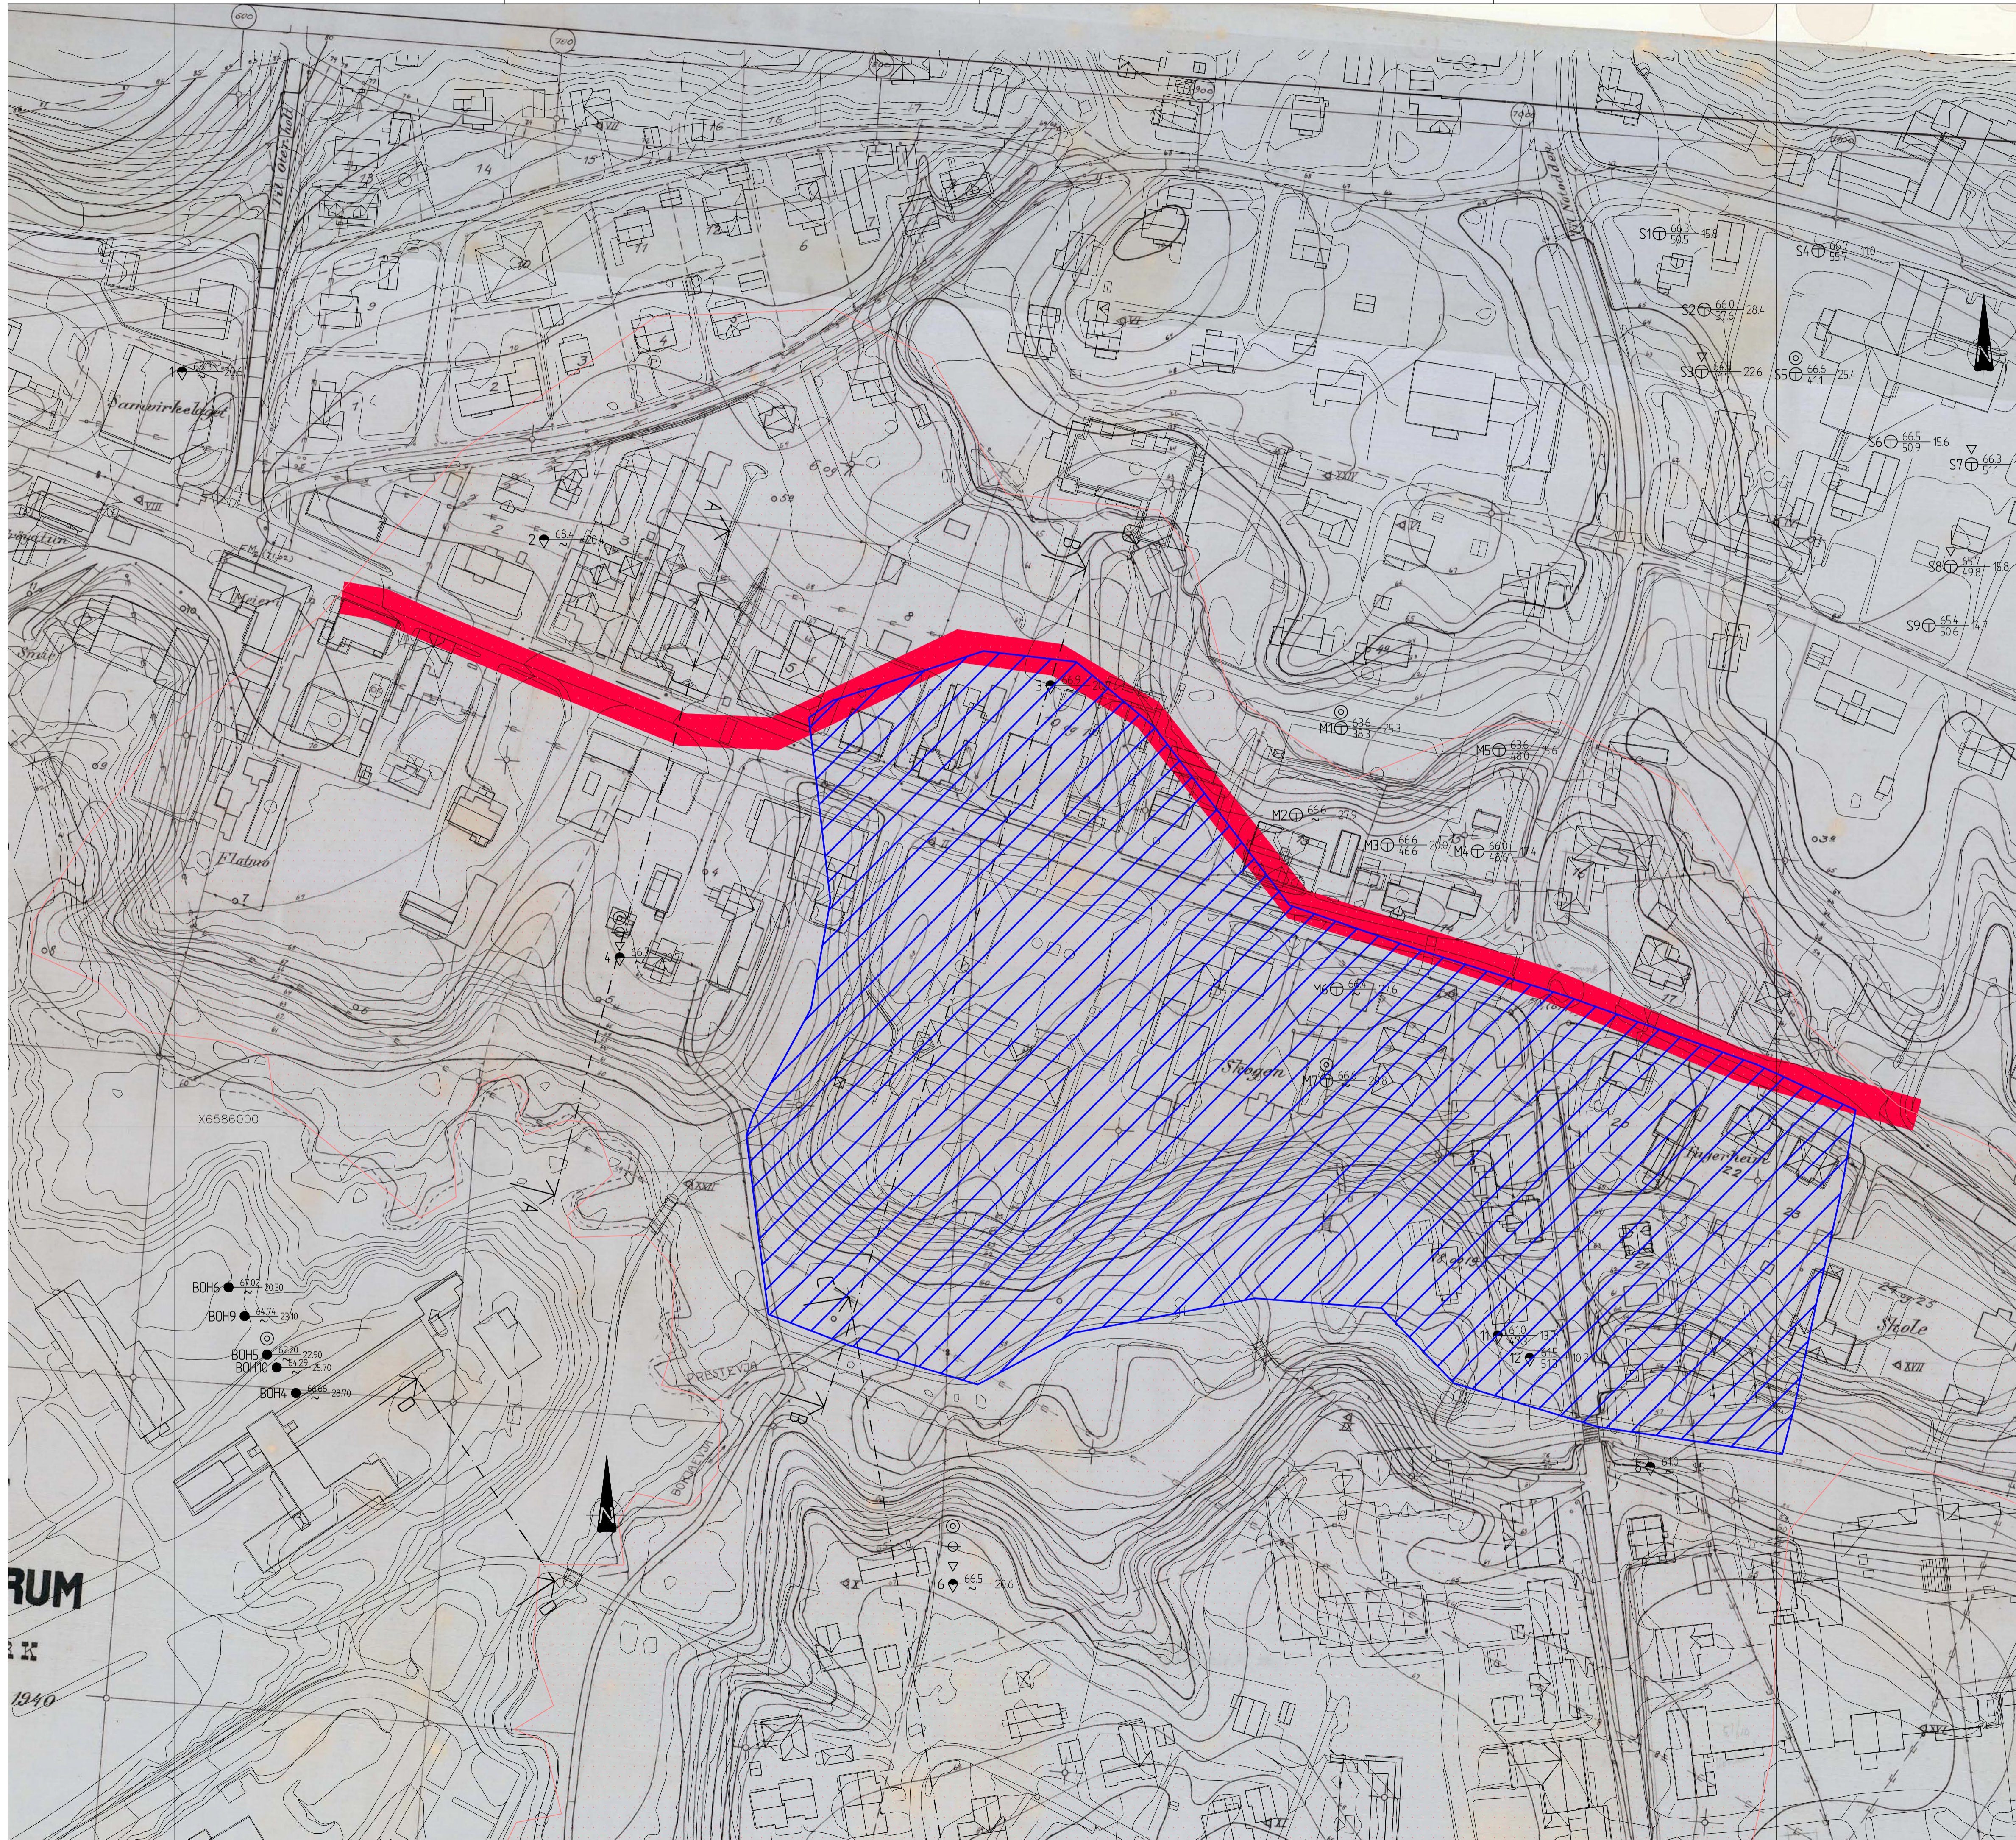
Tegningsfil:	Tegning:	Rev:
Sikret del av sonen	1	0

Det oversendte kartet (ref. /7/), som viser detaljert topografi i Bø sentrum før oppfylling av tidligere raviner, gir imidlertid likevel adgang til å angi et sikret område, avgrenset av tidligere ravine som har strukket seg nordover og helt over Bøgata. Området øst for denne tidligere ravinen kan anses sikret, men området vest for ravinen må fortsatt vurderes som usikret, på tross av at deler av den videre skråningen er sikret. Jfr. vedlagte tegning nr. 1, hvor sikret område er skravert.
