## **RISIKO FOR KVIKKLEIRESKRED, KLÆBU KOMMUNE** **Sone: 1100 Litlugla**

Prosjektnr. 6060972  
Rapport nr. 1

2007-03-15

Risiko for kvikkleireskred, Klæbu kommune  
Sone 1100 Litlugla  
Stabilitet og forslag til sikringstiltak

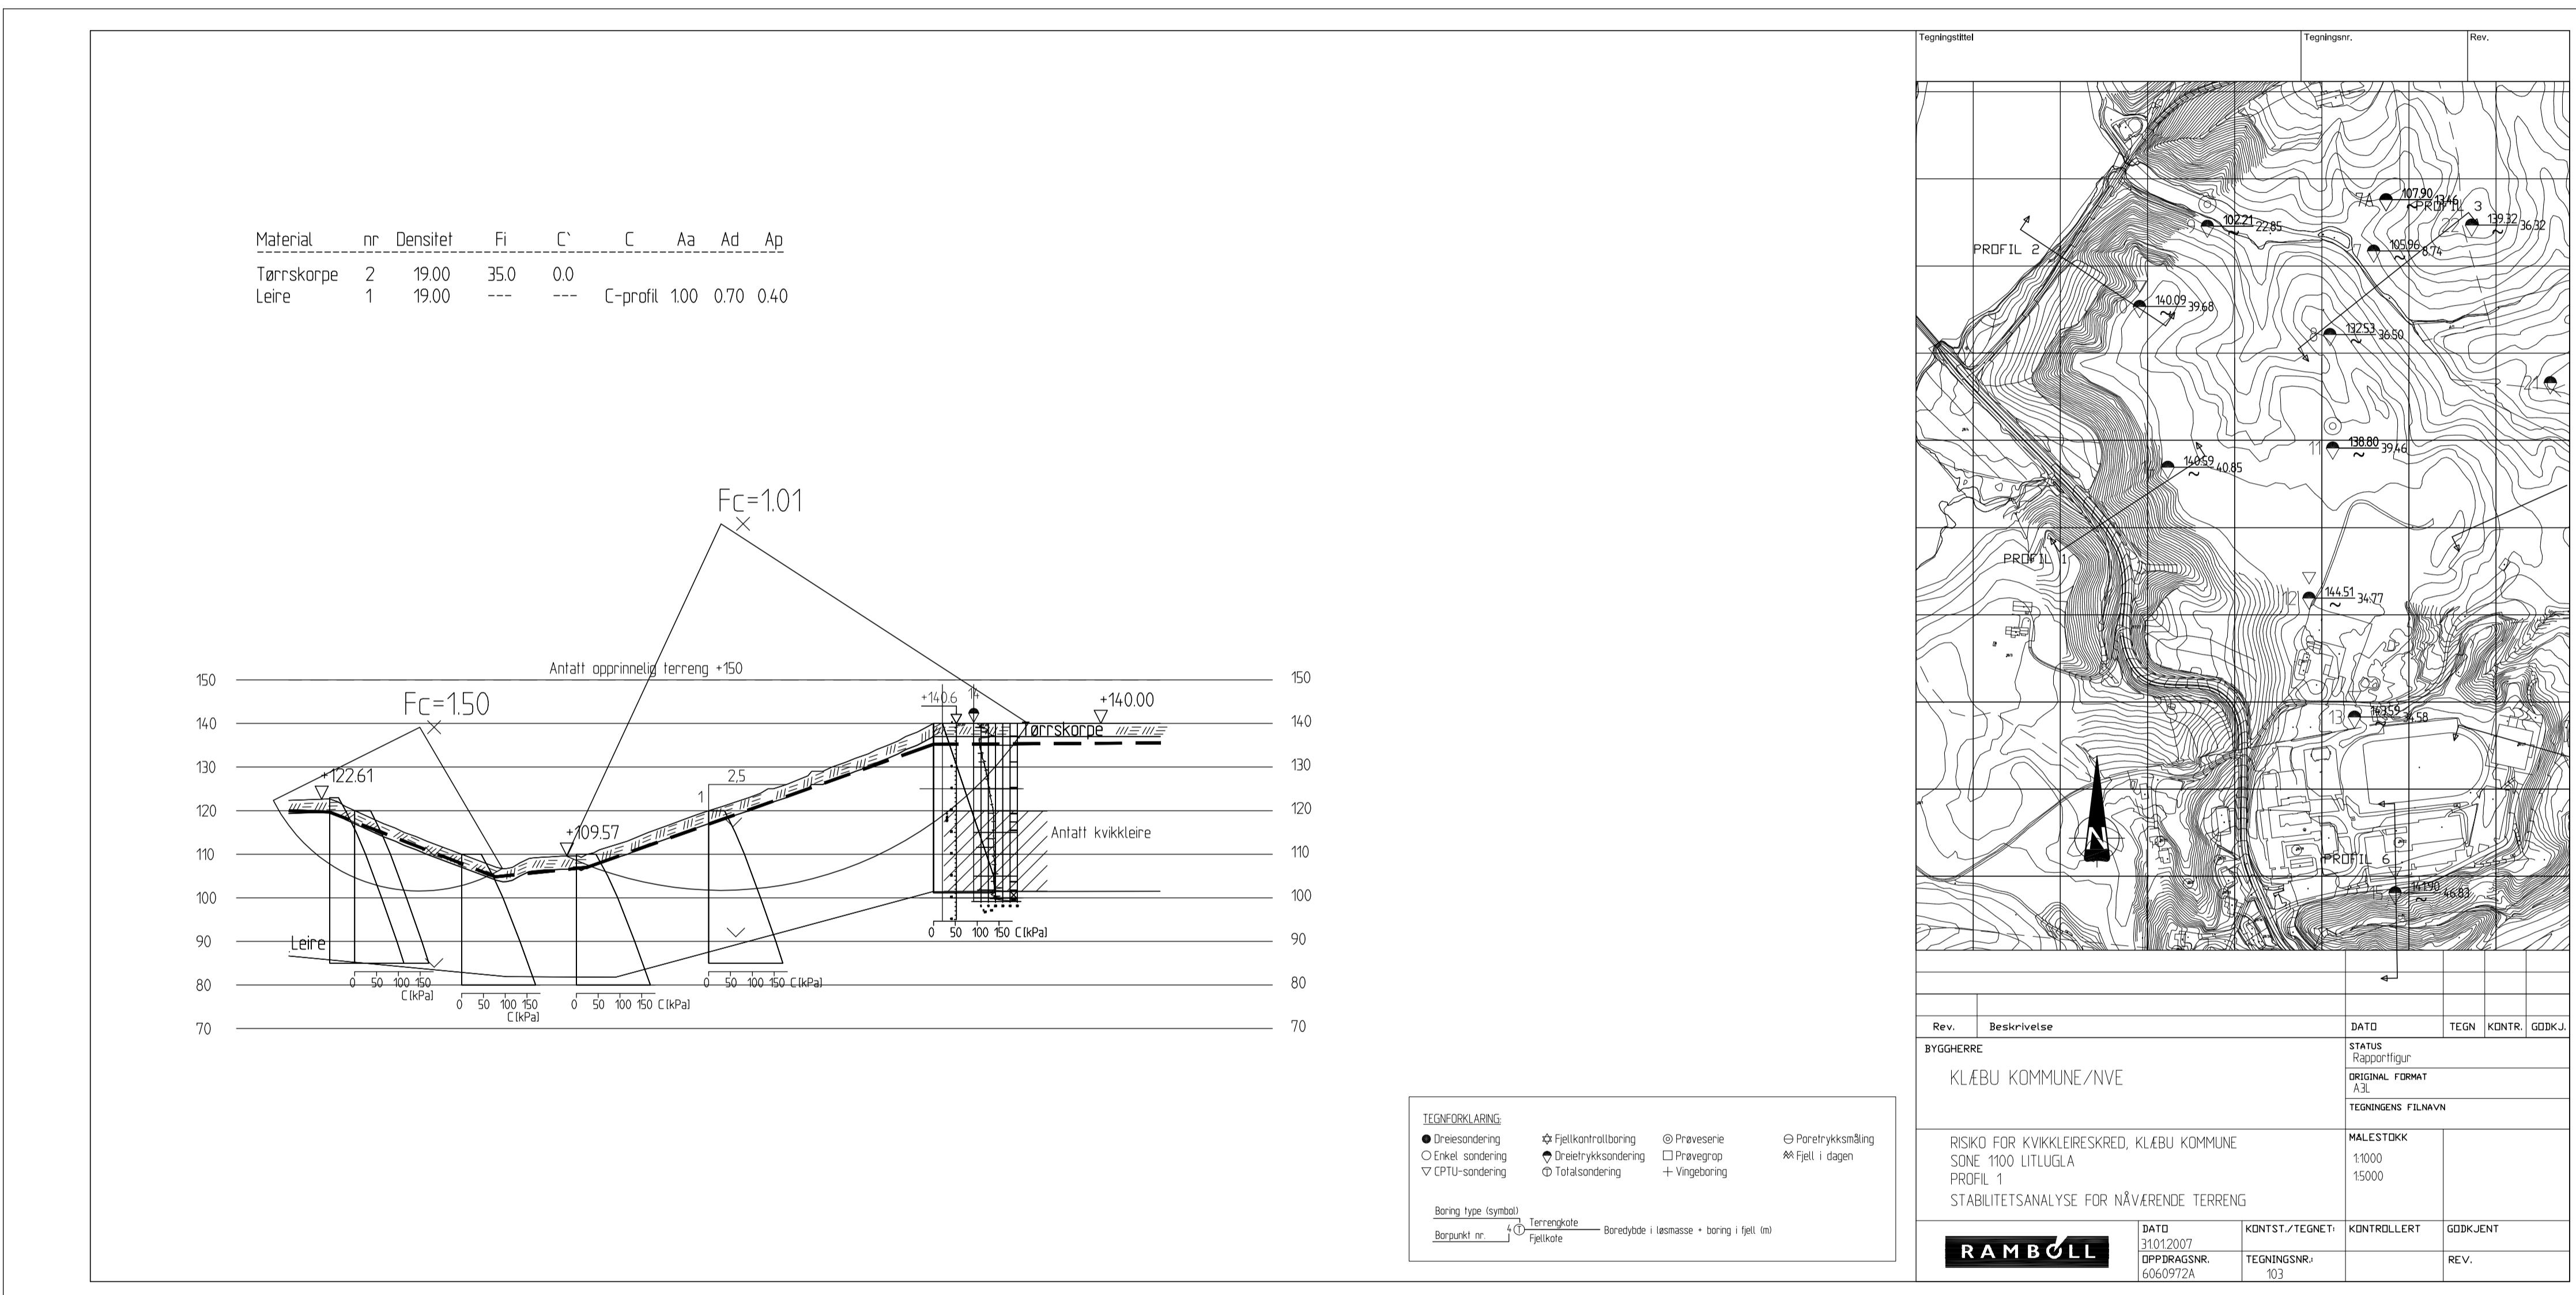
**Profil 1** ut mot Fv 921 i V har beregningsmessig meget dårlig sikkerhet,  $F_c = 1,01$ . Motstående skråning mot øst (utenfor sonen) har tilfredsstillende sikkerhet  $F_c = 1,50$ .

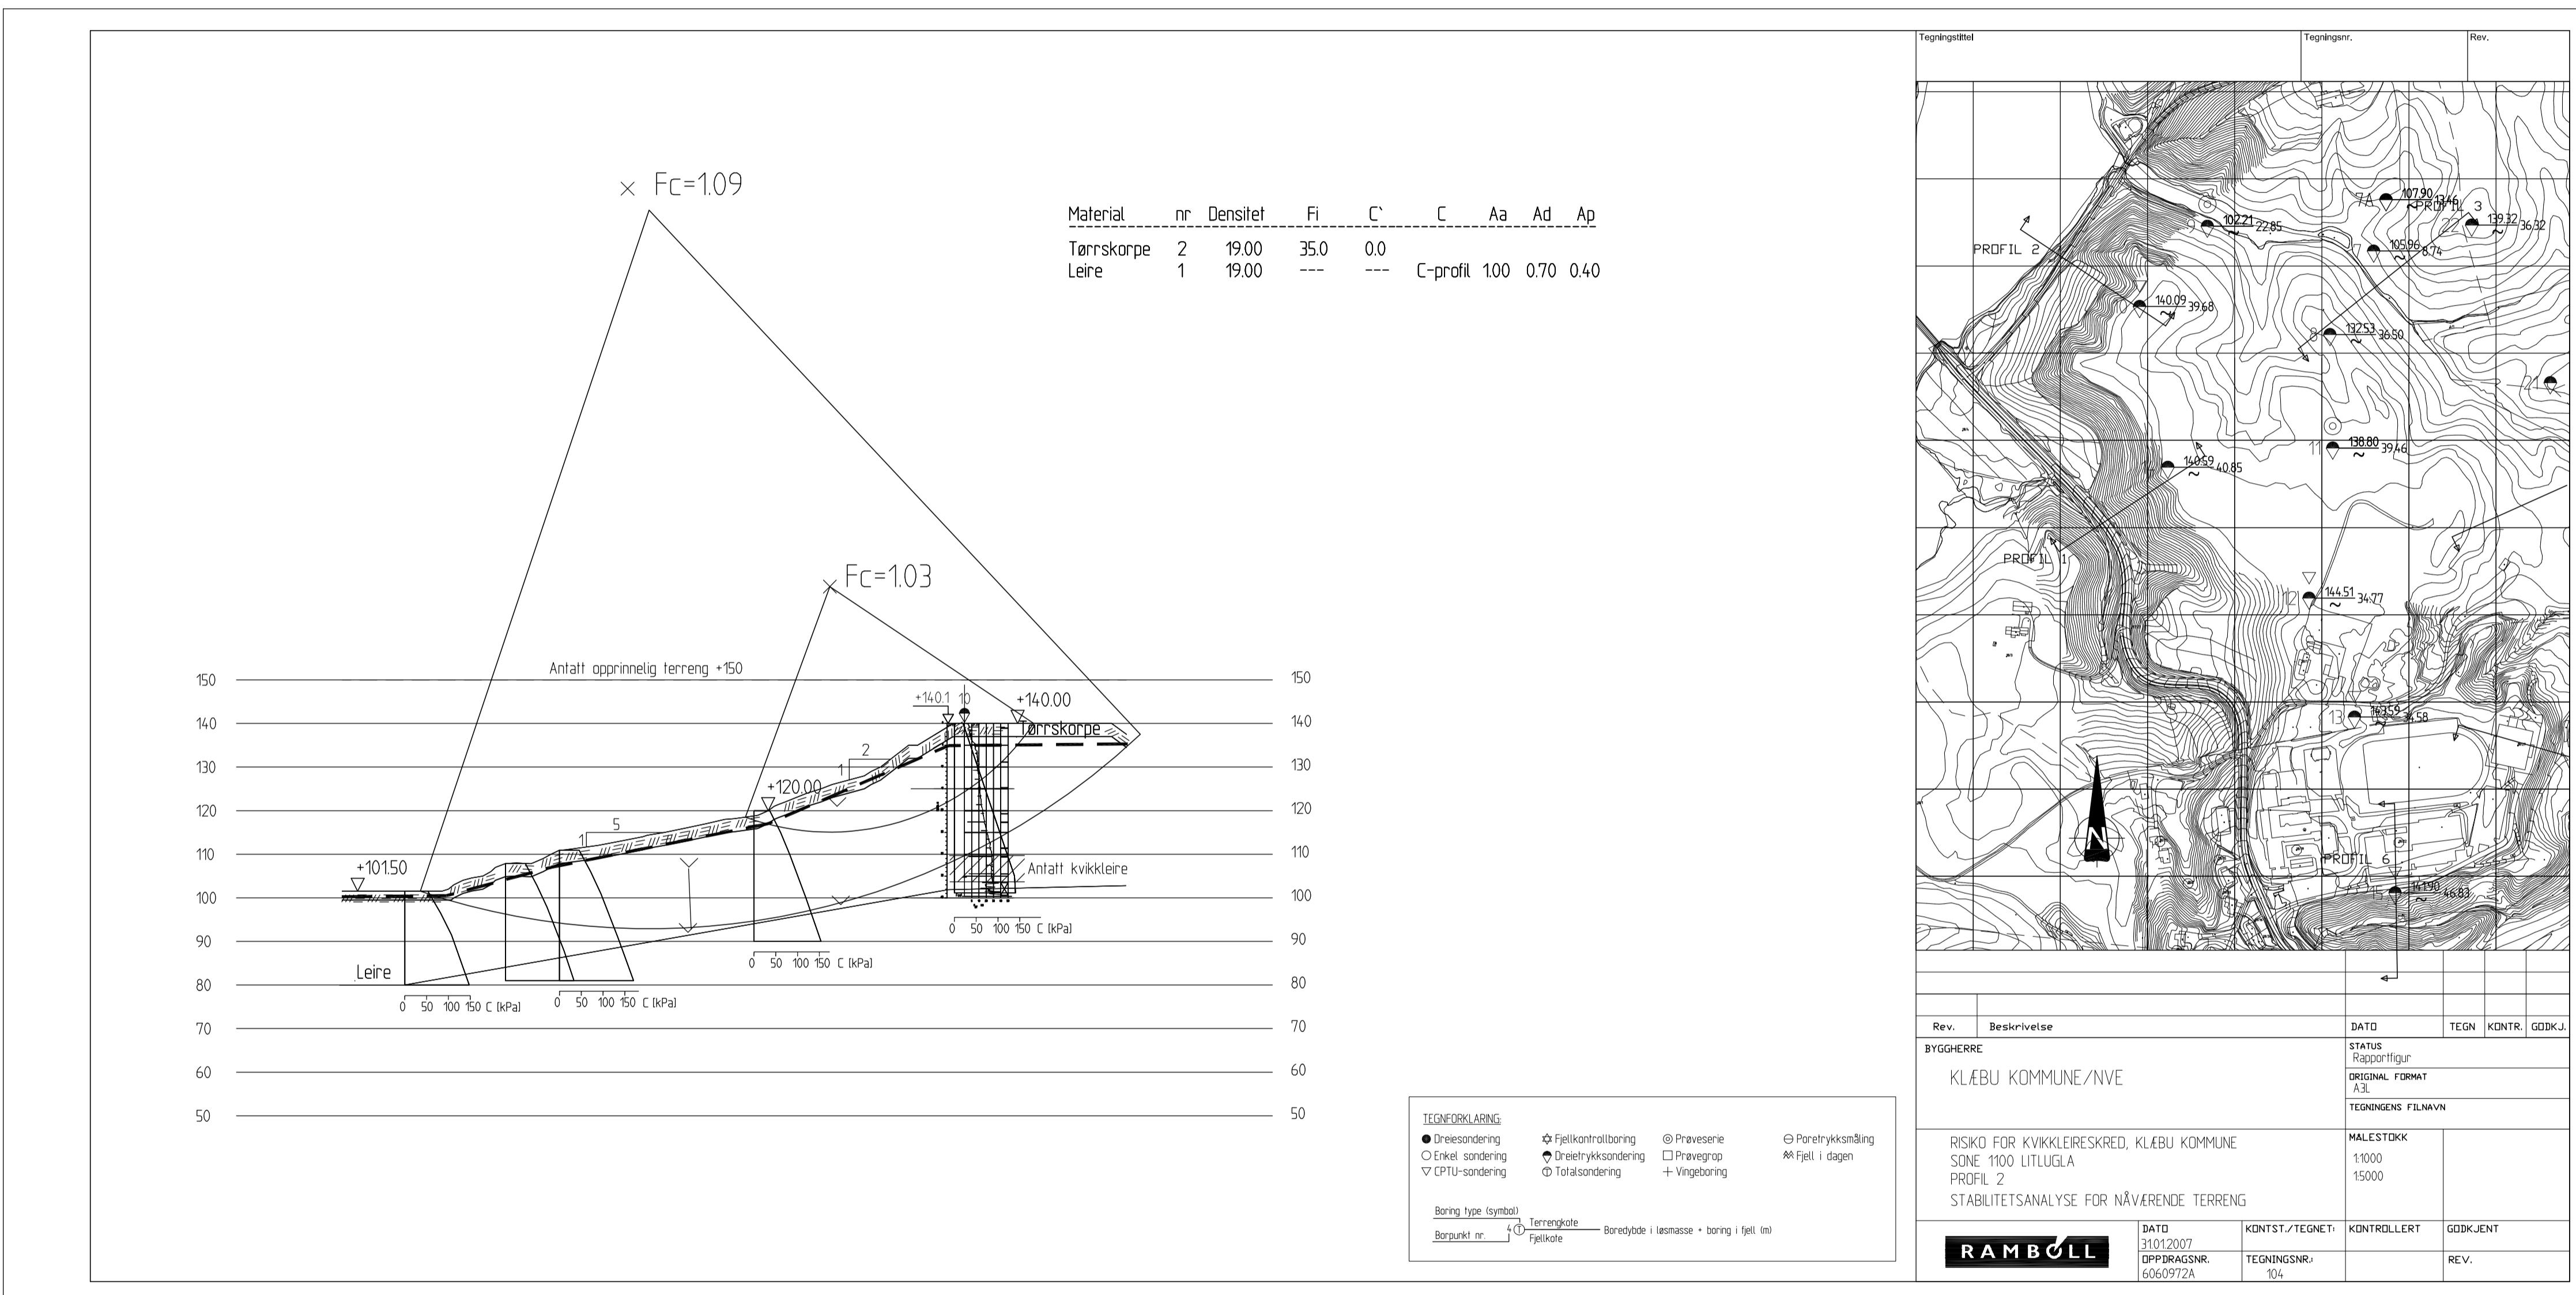
**Profil 2** ut mot Nidelva i NV har beregningsmessig meget dårlig sikkerhet  $F_c = 1,03 – 1,09$  – for skjærflater høyt og dypt i skråningen ut mot Nidelva.

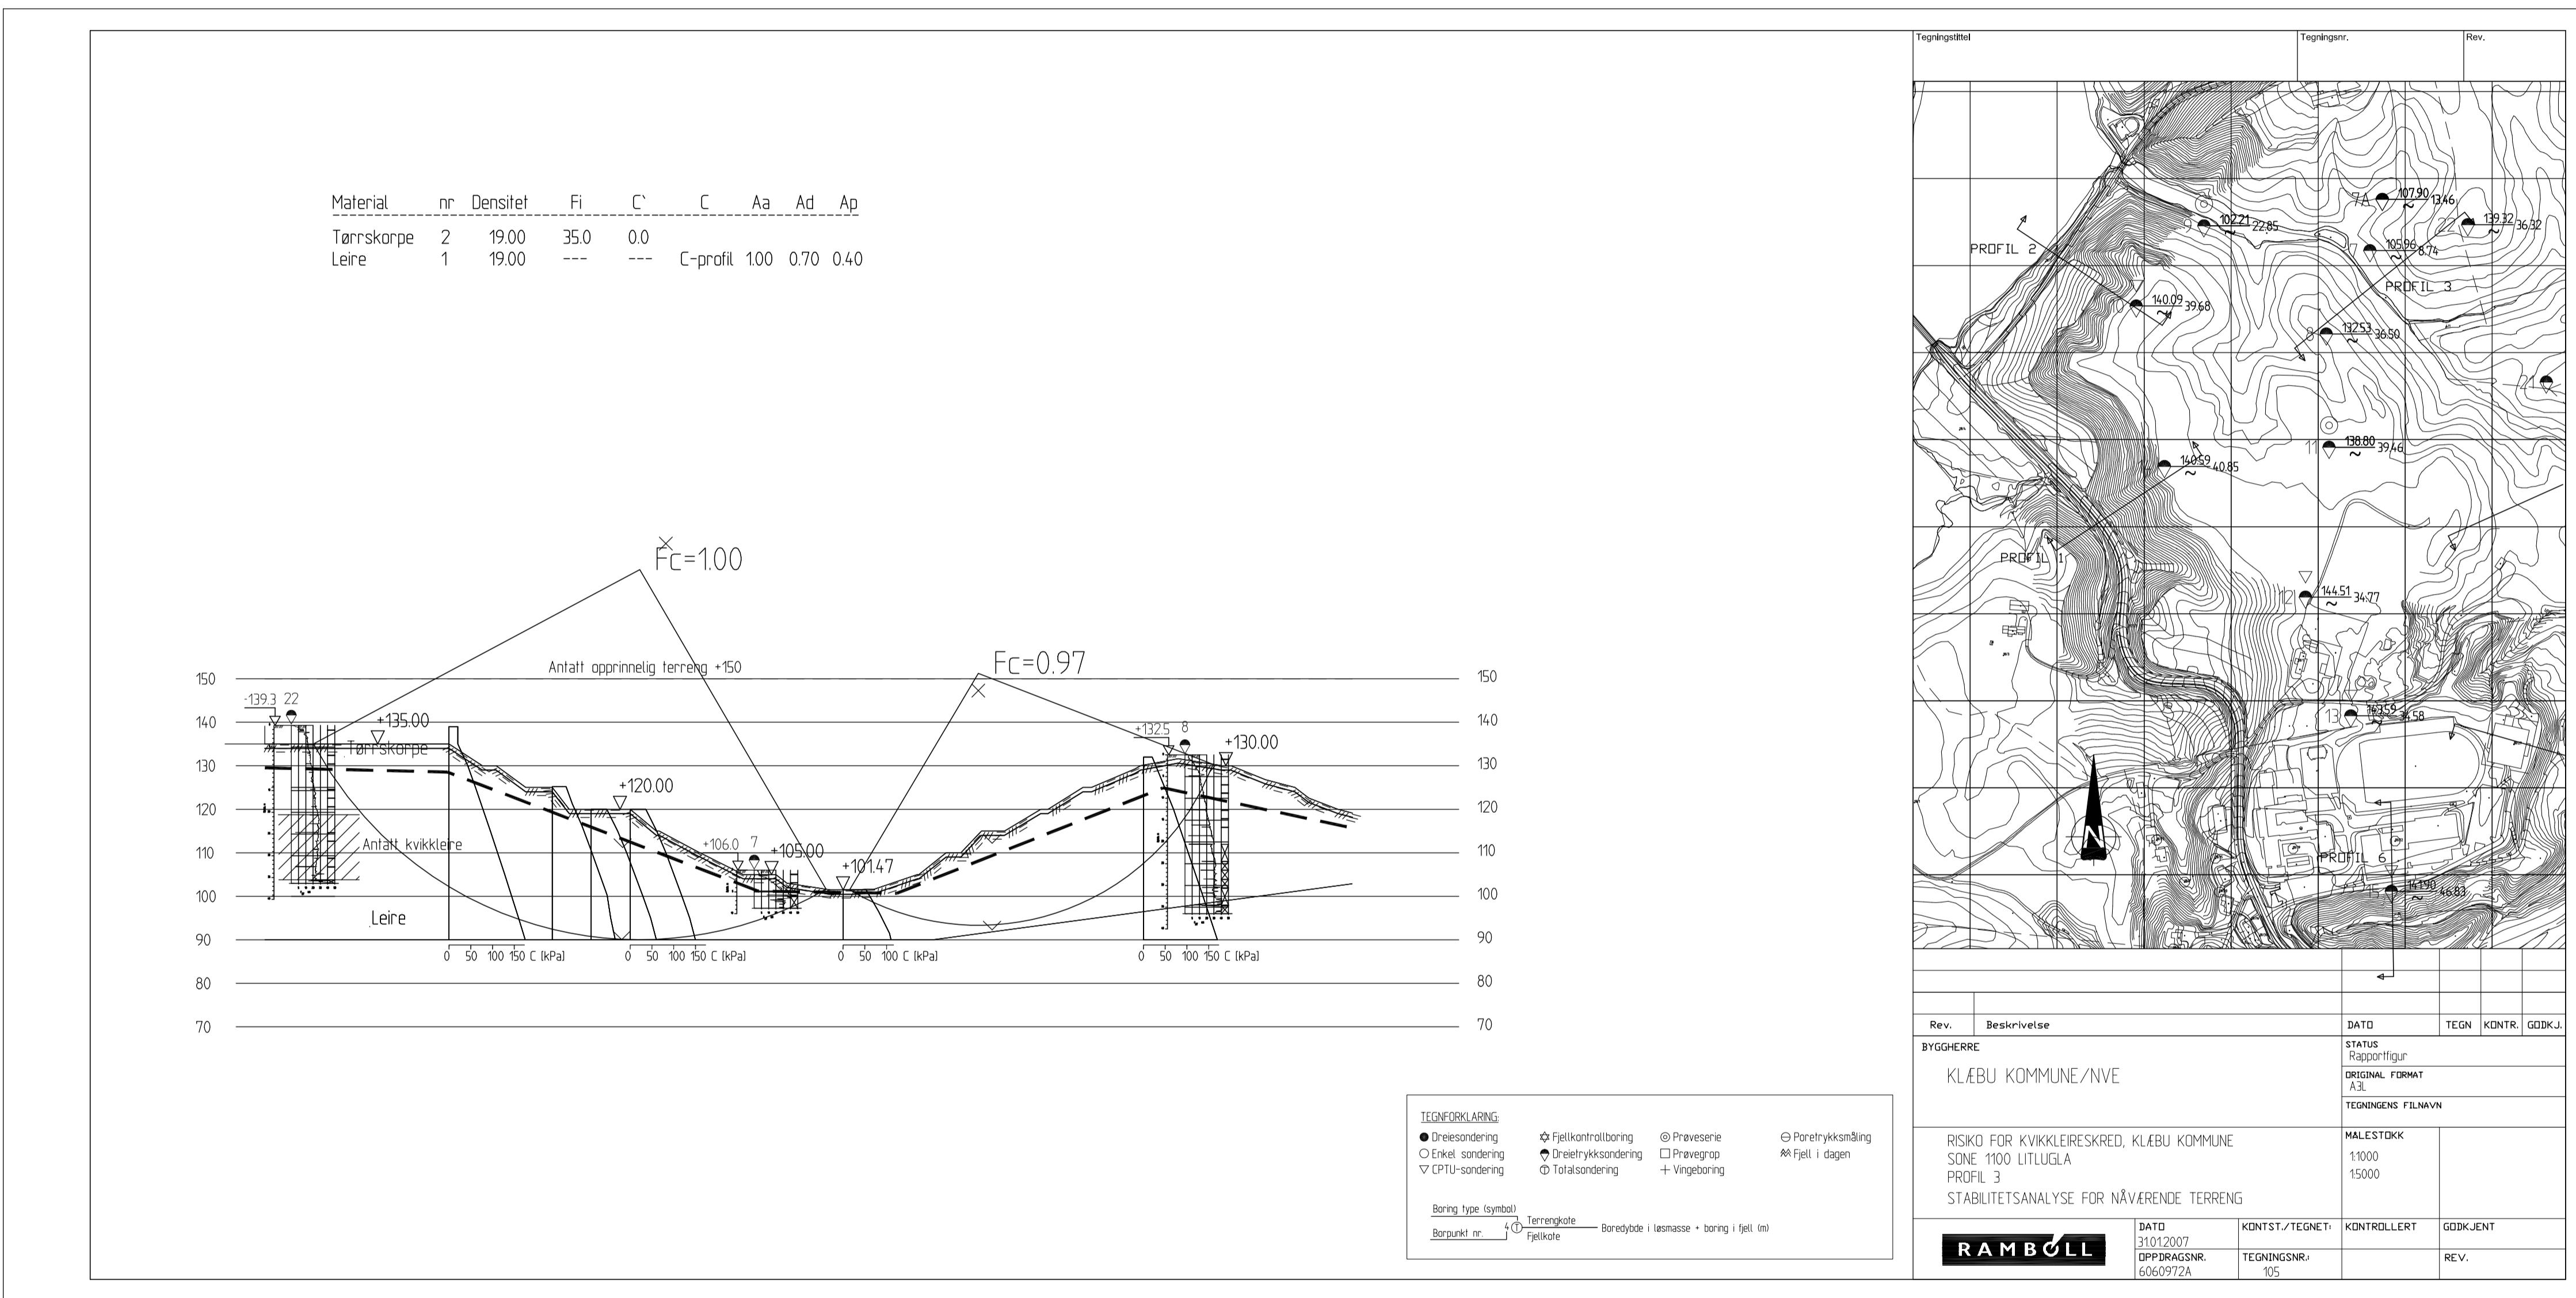
**Profil 3** i NØ ut mot Sunndalen har beregningsmessig meget dårlig sikkerhet  $F_c = 0,97 – 1,00$  for skjærflater i østlig og vestlig skråning (utenfor sonen).

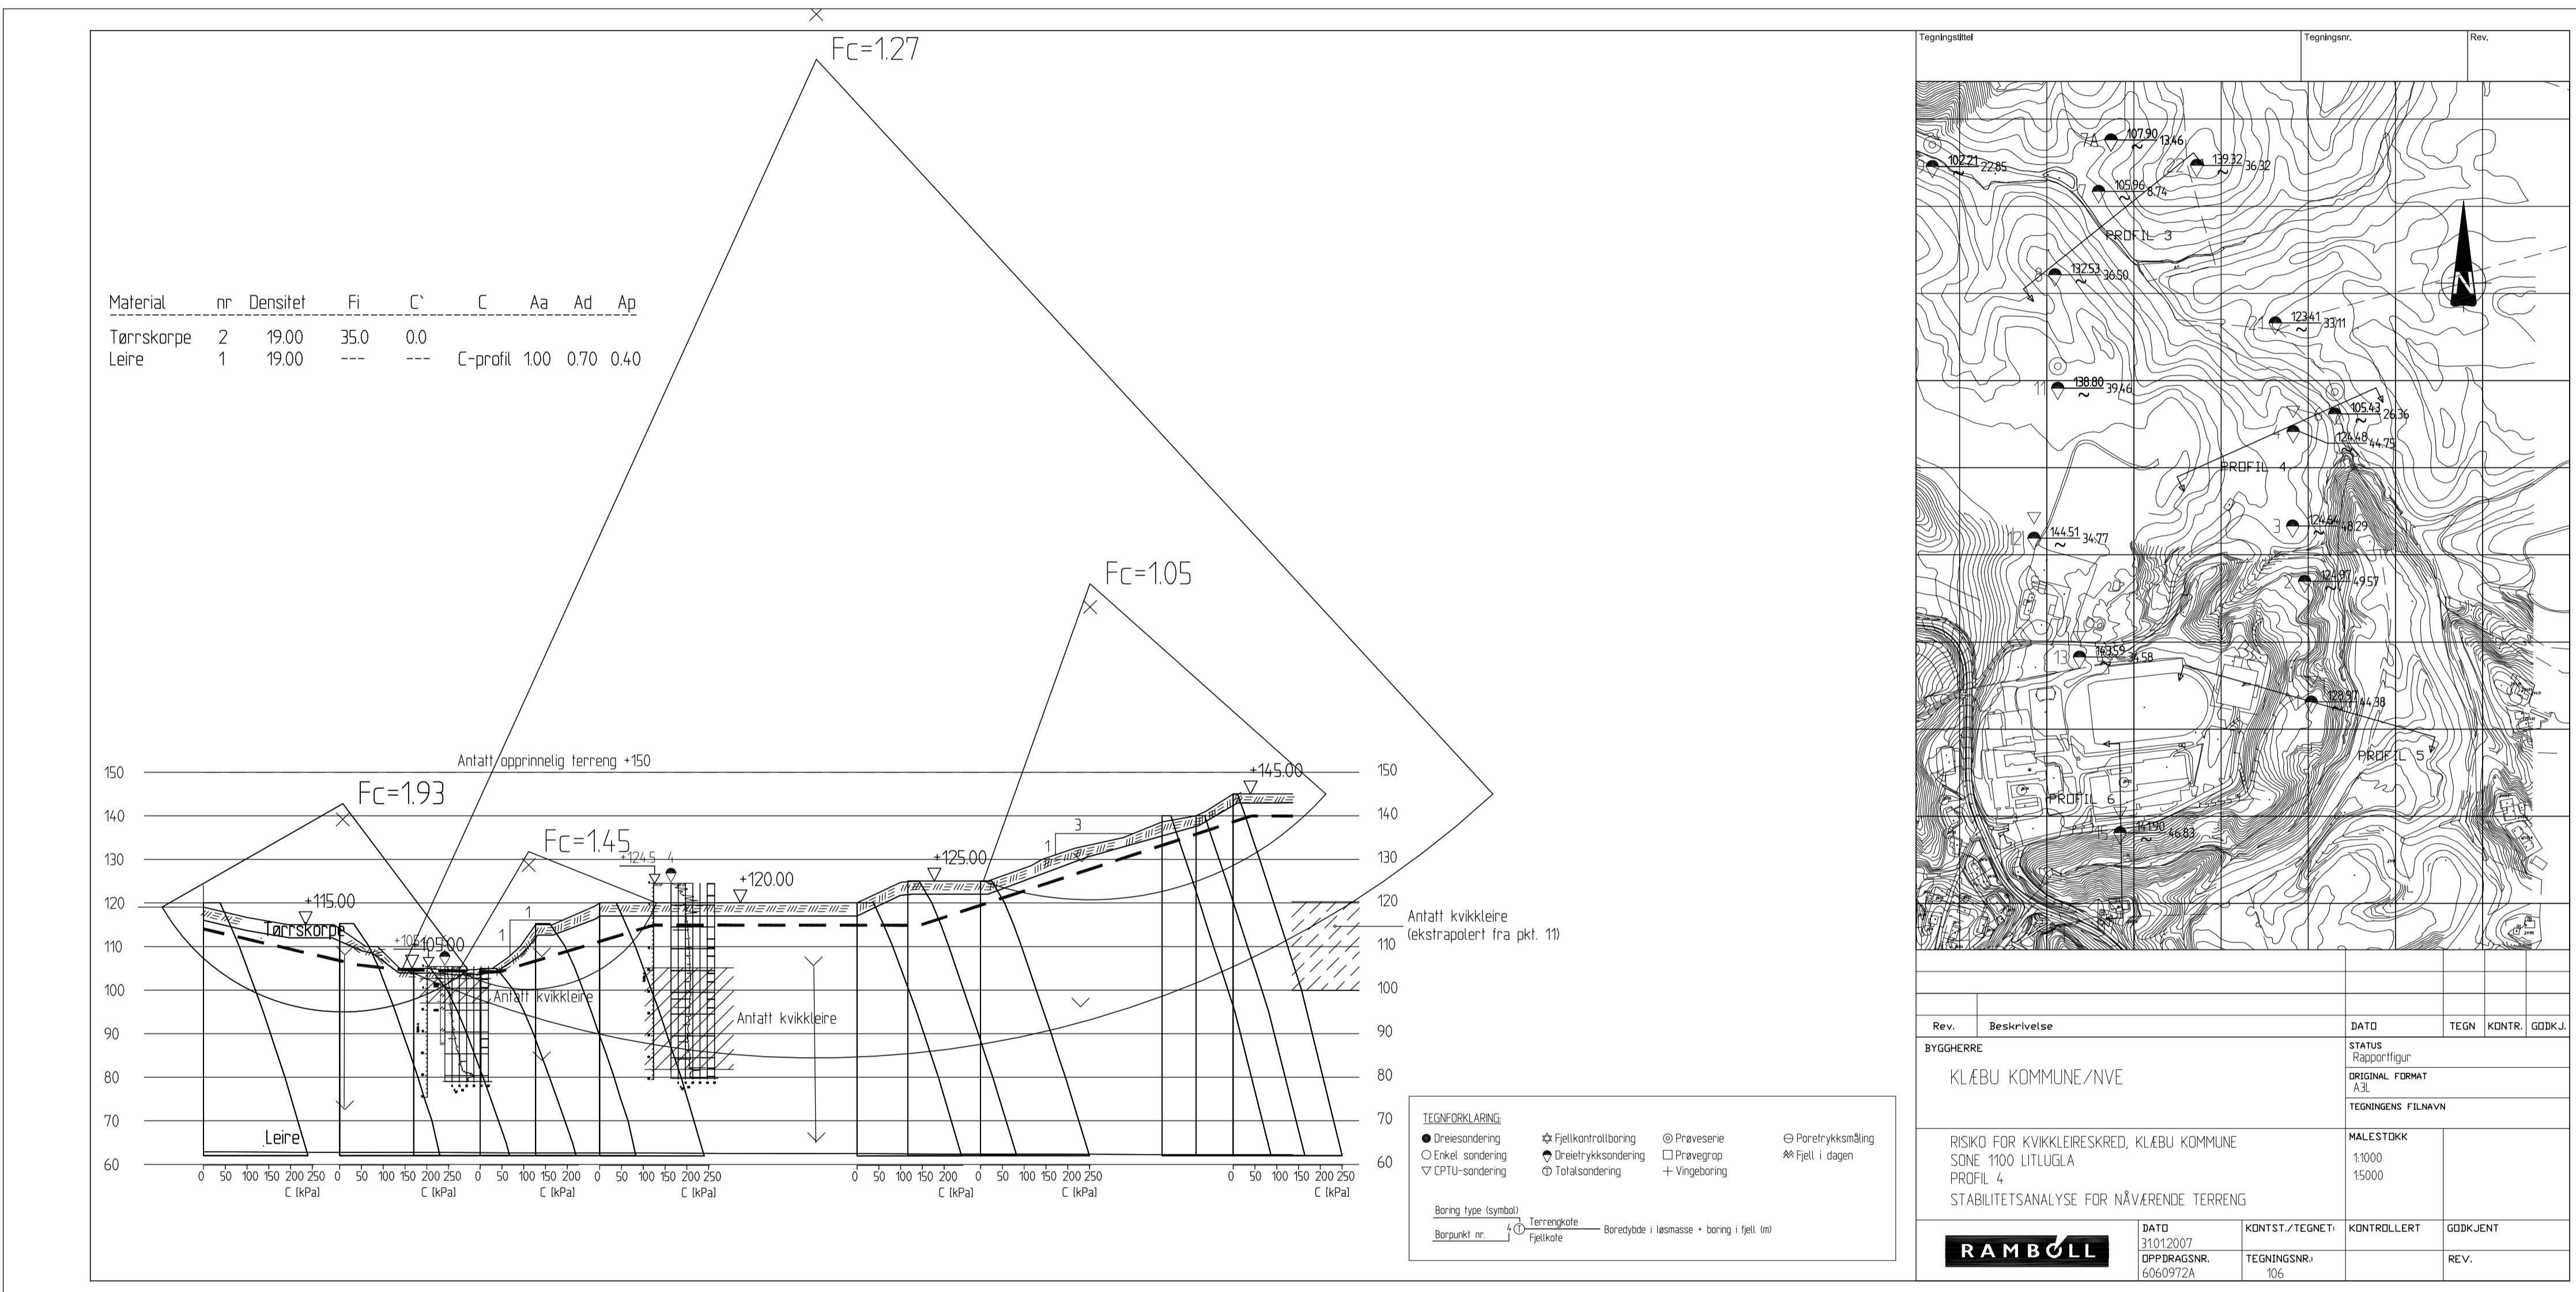
**Profil 4** i NØ, lengre opp i Sunndalen, har beregningsmessig lav sikkerhet,  $F_c = 1,27$  for hele skråningspartiet mot vest, lokalt meget dårlig sikkerhet  $F_c = 1,05$  i øvre skråningsparti. Lokalt, i nedre del av skråningspartiet – på begge sider av bekken, er sikkerheten tilfredsstillende med  $F_c = 1,45 – 1,93$  (utenfor sonen).

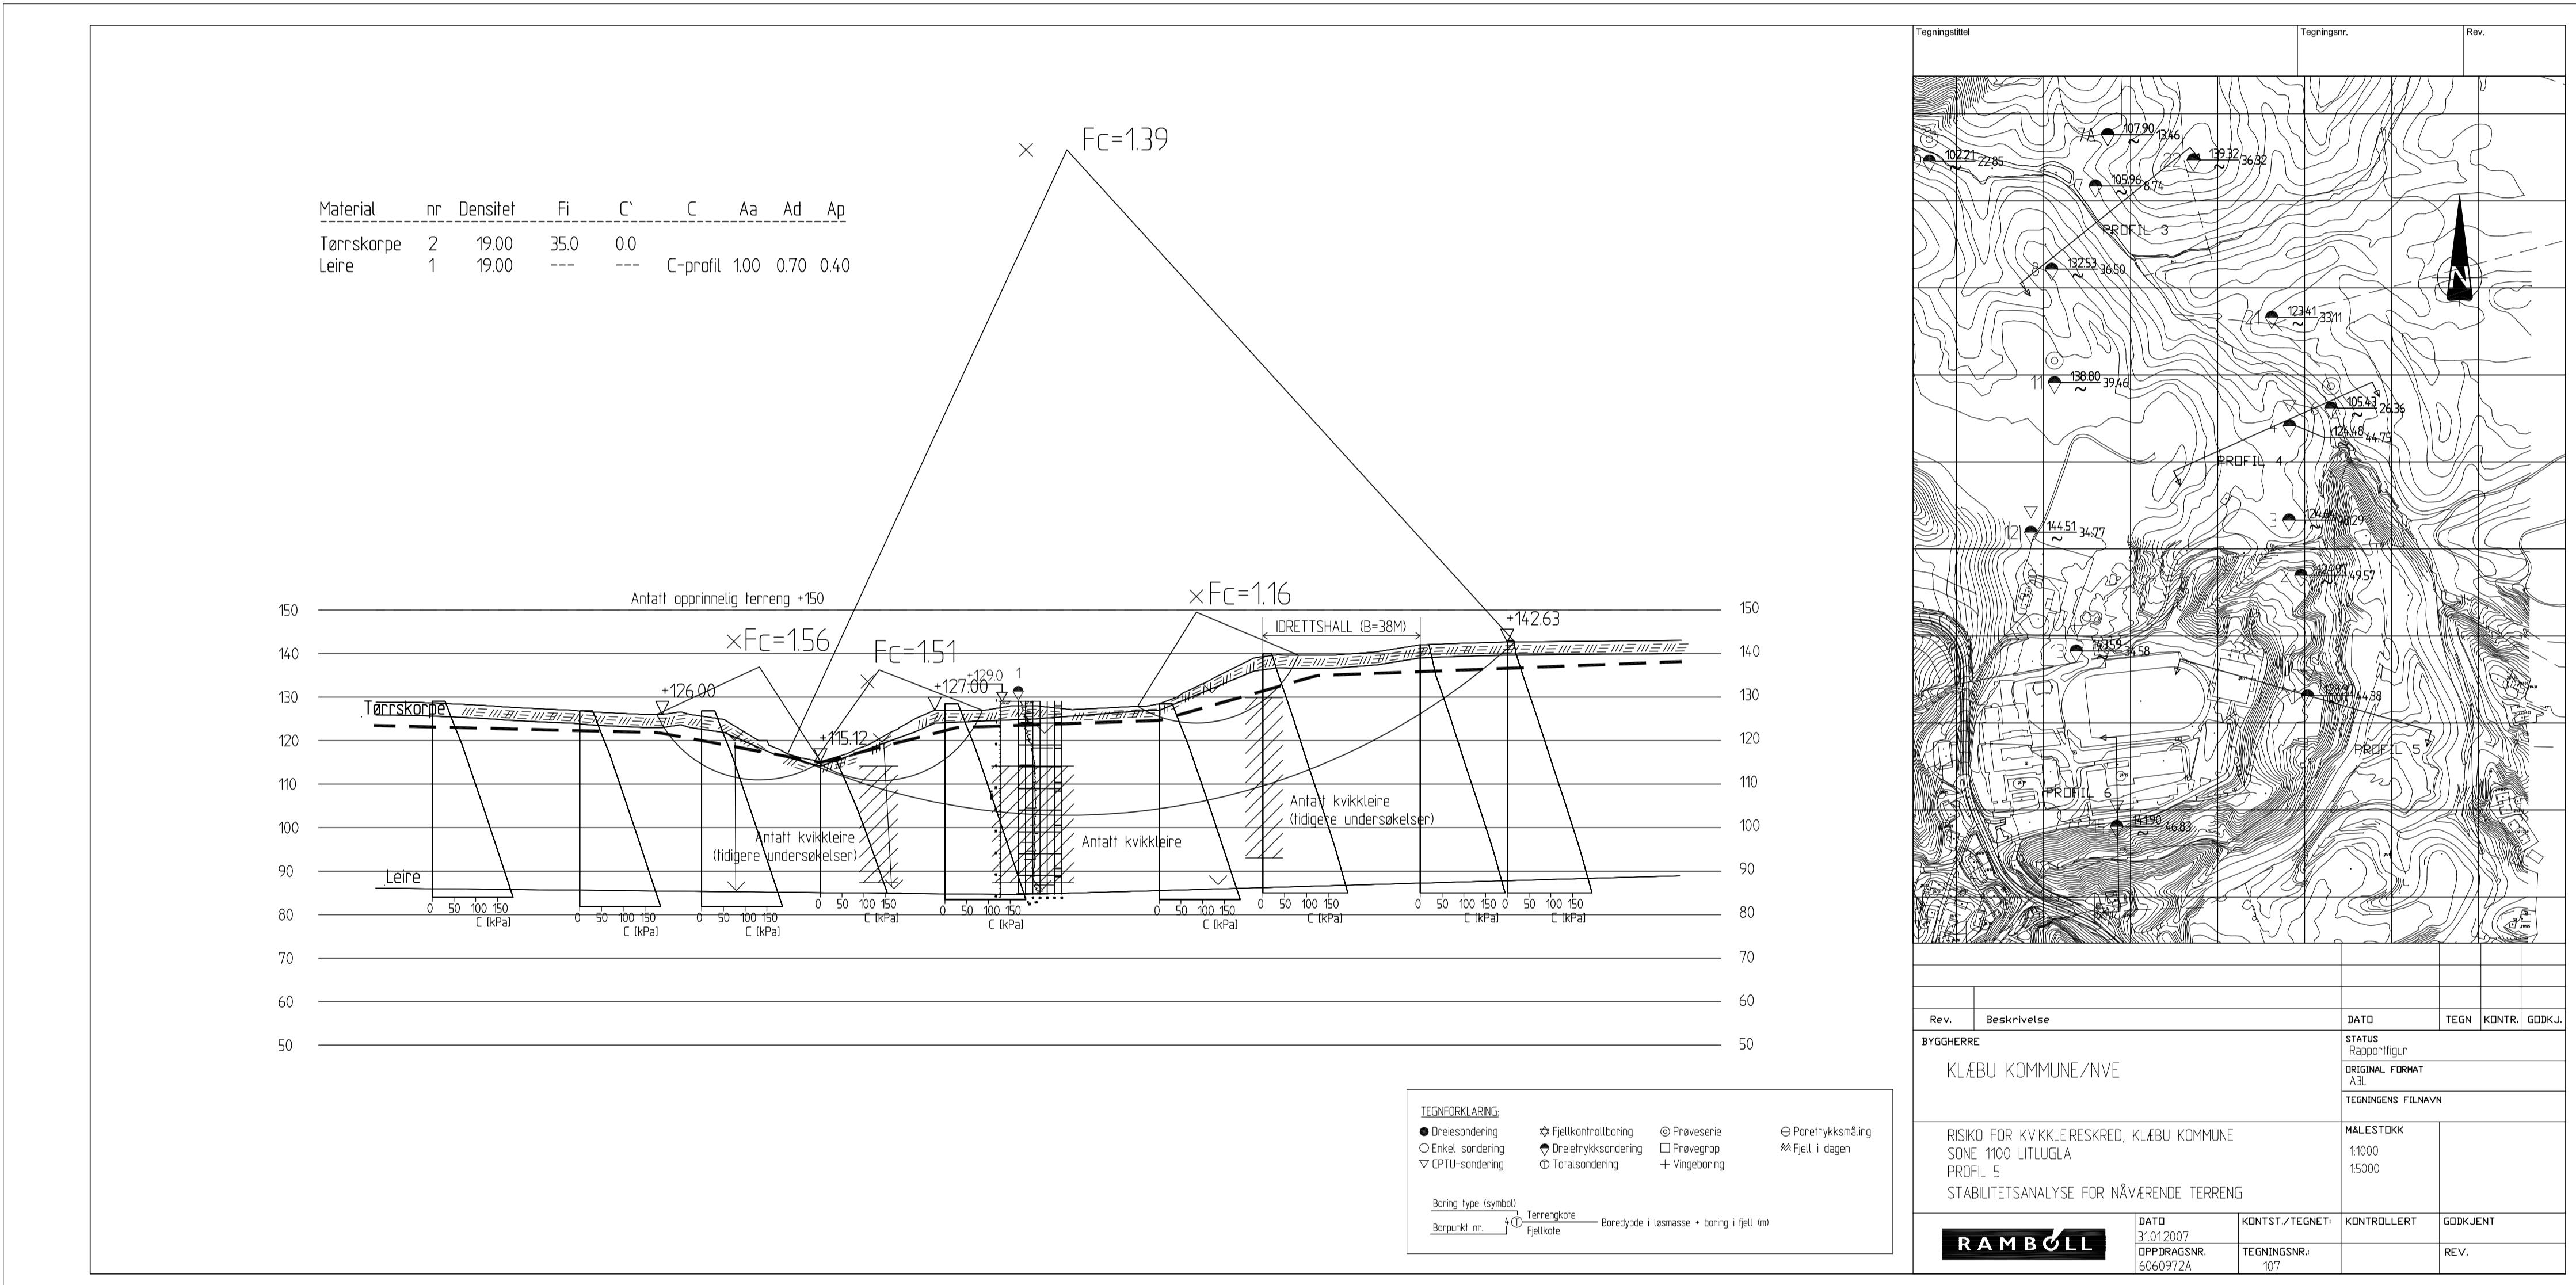
**Profil 5** i SØ-skråningen opp mot svømmehallen/idrettsbanen har beregningsmessig litt lav sikkerhet for hele skråningen,  $F_c = 1,39$  – lokalt dårlig sikkerhet  $F_c = 1,16$  i øvre del av skråningen. Lokalt i nedre del av skråningen, ut mot bekken, er sikkerheten tilfredsstillende med  $F_c = 1,51 – 1,56$  (utenfor sonen).

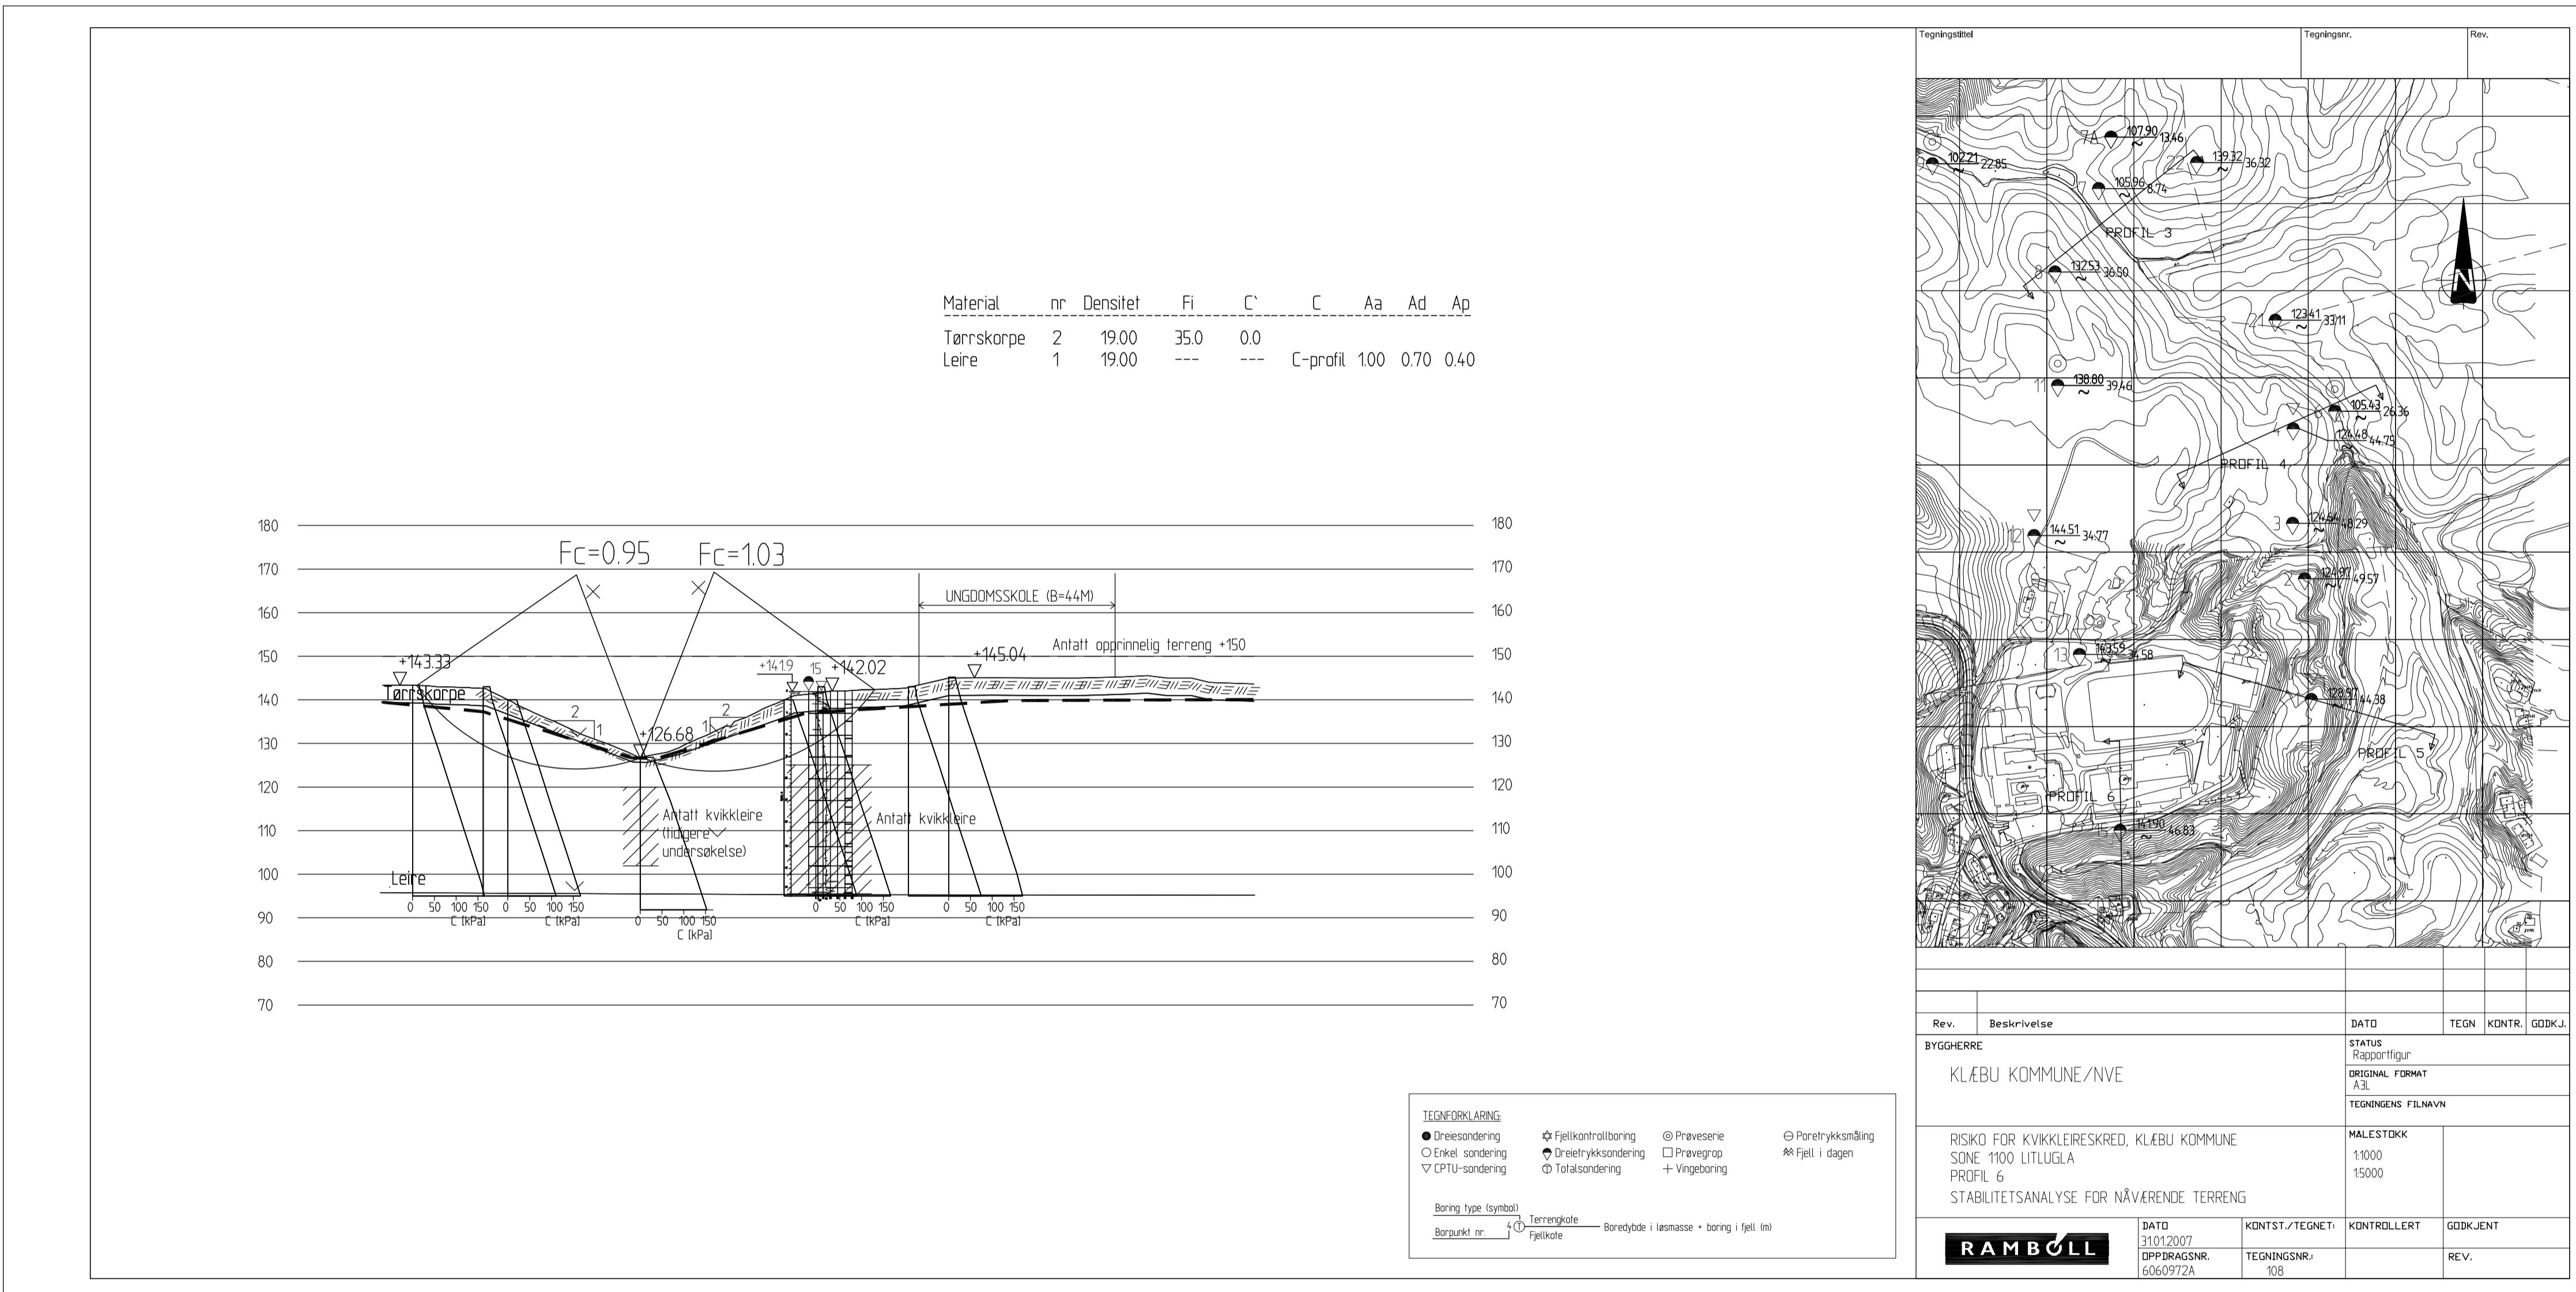
**Profil 6** i S-skråningen opp mot Ungdomsskolen, er sikkerheten meget dårlig,  $F_c = 1,03$ . I motstående skråning er også sikkerheten meget dårlig,  $F_c = 0,95$  (utenfor sonen).
