**NORGES STATSBANER**  
**HOVEDSTYRET, OSLO**

**KONGSVINGERBANEN KM 39,111 - 39,136**  
**BEFARING AV UROLIG FYLLINGSPARTI**

KONGSVINGERBANEN KM 39,111-39,136  
BEFARING 11.10.66

Gk 3521

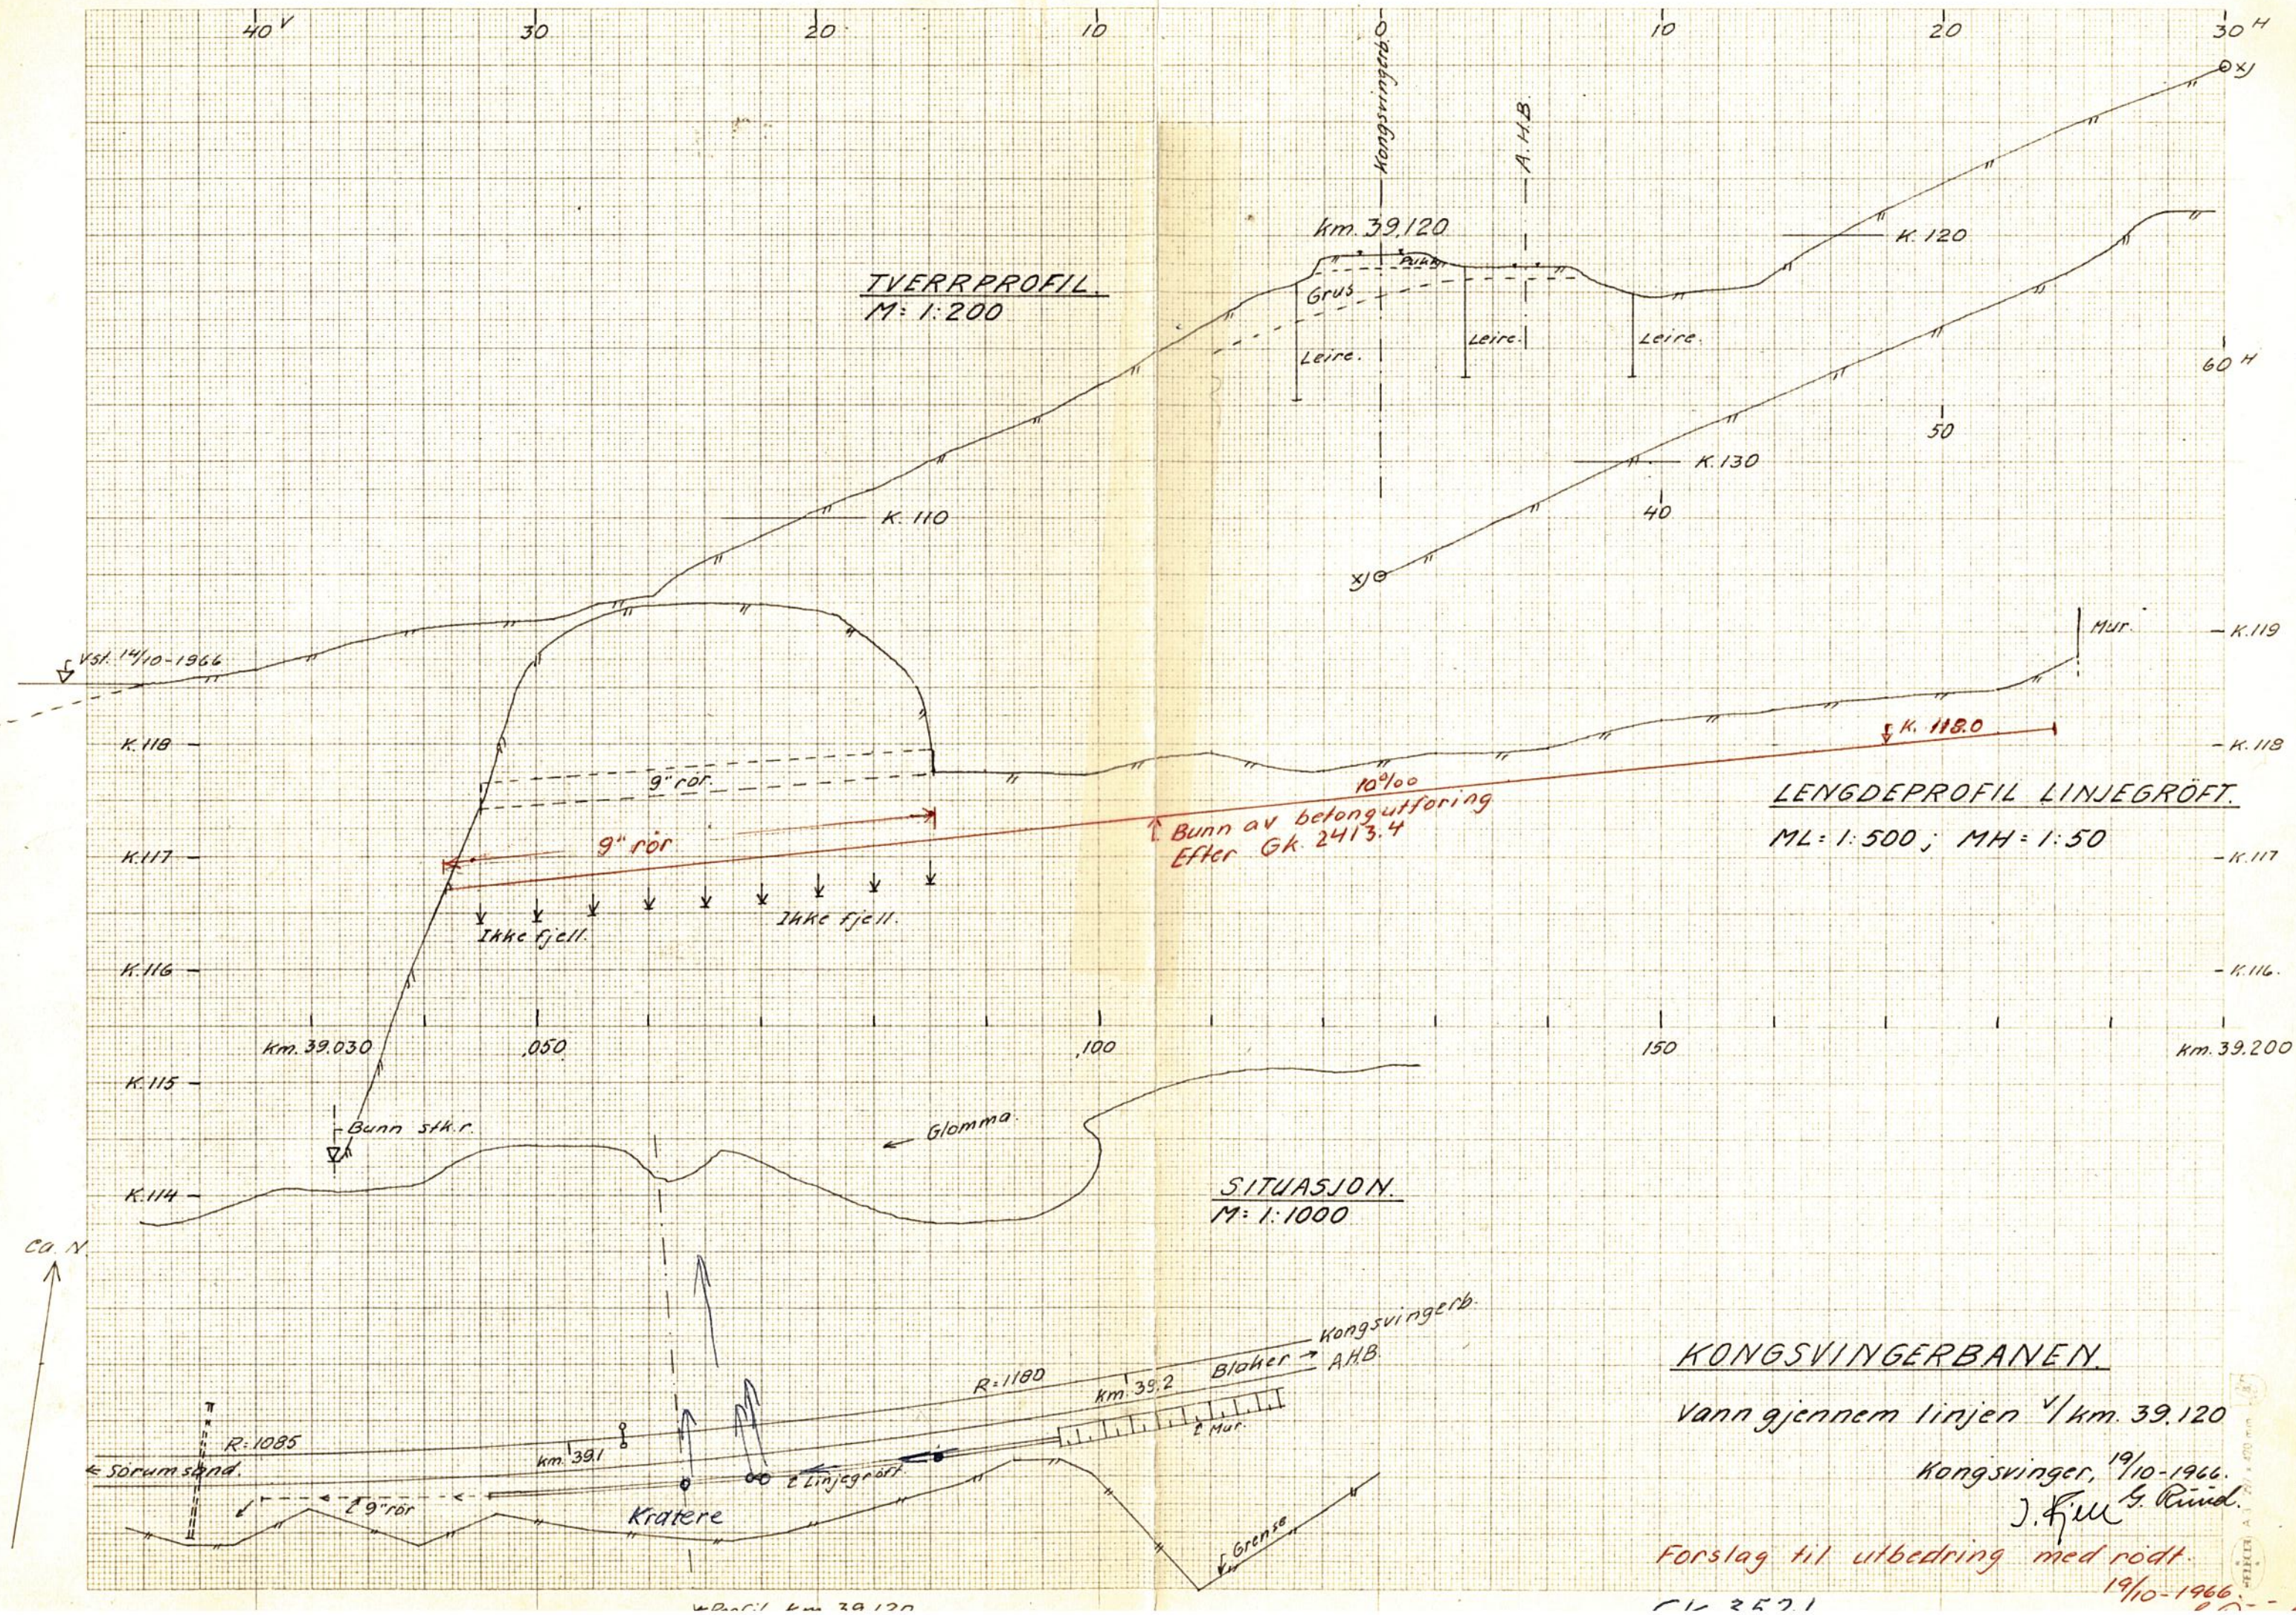
Km 39,110 - 39,136.

Fyllingsplaneringen har vært urolig i lang tid, og man har måttet justere sporet fra tid til annen. Årsaken til uregelmessighetene er vann gjennom linjen. Linjegrøften ved skjæringsfot har lite fall og ujevn bunn. Ved km 39,12, 39,132 og km 39,133 har vannet gått gjennom linjegrøftens bunn og dannet kratere (diameter ca. 0,5 m).

Vann gjennom linjen med tilhørende materialtransport og uregelmessigheter i sporet. Forholdet er utbedret i oktober 1966, GK.3521.

Profiler med boringer innsendt av konstruktør Ruud, viser at det ikke er høytliggende fjell i linjegrøften. Man anbefaler derfor at linjegrøften senkes og utfores med halvklövde mufferør (15"). På strekningen km 39,042-39,085 legges 9" mufferør.

På linjens utside (venstre side) foreslås påfylt grus på strekningen km 39,10-39,14. Det er tilstrekkelig at man fyller grus överst i skråningen inntil ballastkant. Nödvendig grusmengde 100-150 m<sup>3</sup>.

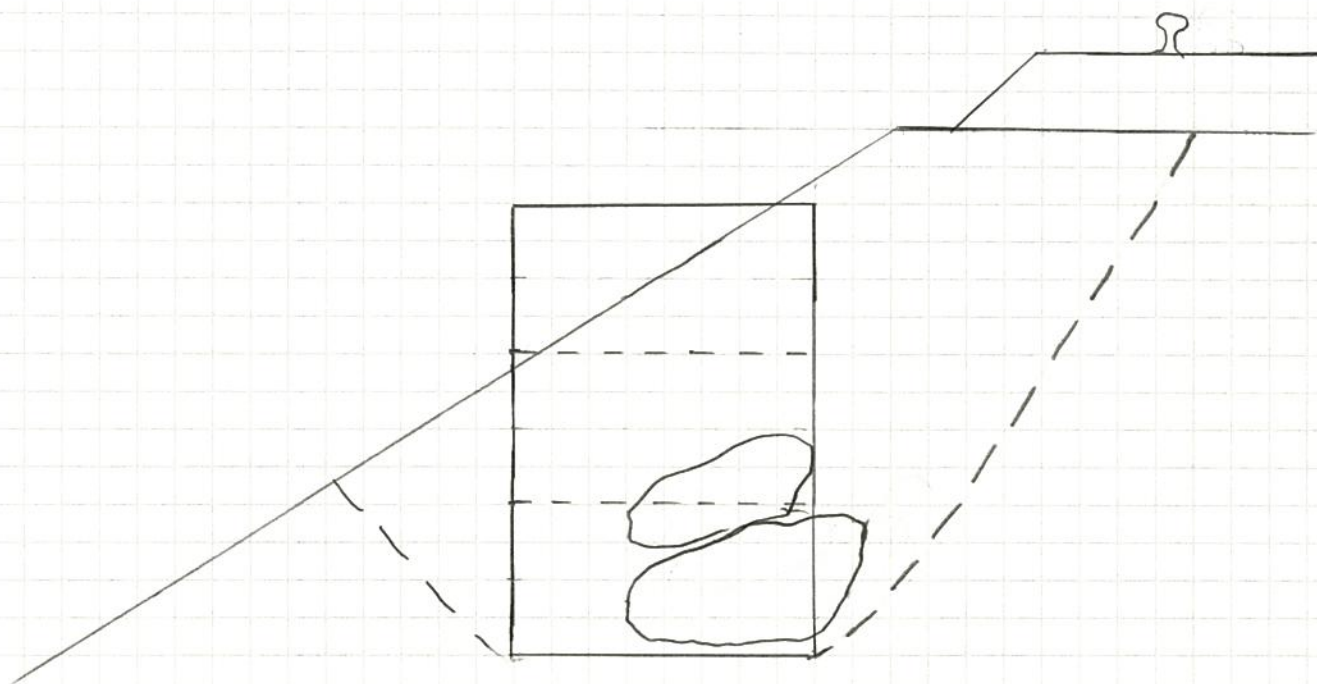
Fig. 1. Fyllingskränning med store steiner i undergrunnen

Til oppgraving av hull for mastefundamenter må det benyttes gravemaskin av tilstrekkelig størrelse da det ligger store steiner i grunnen. Tidligere forsøk har vist at vanlig traktorgraver ikke klarer å flytte steinene.

Ved bortgraving av steinene vil graveskråning komme inn i profilet som vist på stiplede linje i fig. 1. Det må derfor settes ned prefabrikerte kumringer, Ø 2000mm, og umiddelbart tilbakefylles rundt disse og pakkes opp under sporet slik at togtrafikken blir minst mulig skadelidende. Denne typen kumringer fås i høyder på 0.3 m, 0.5 m og 1.0 m. Antallet ringer må derfor tilpasses gravedybden i hvert enkelt tilfelle. Siden kan mastefundamentene støpes uforstyrret inne i kumringen. Stabilitetsmessig vil det være en fordel om bunnen utstøpes umiddelbart etter nedsetting av kumringene.

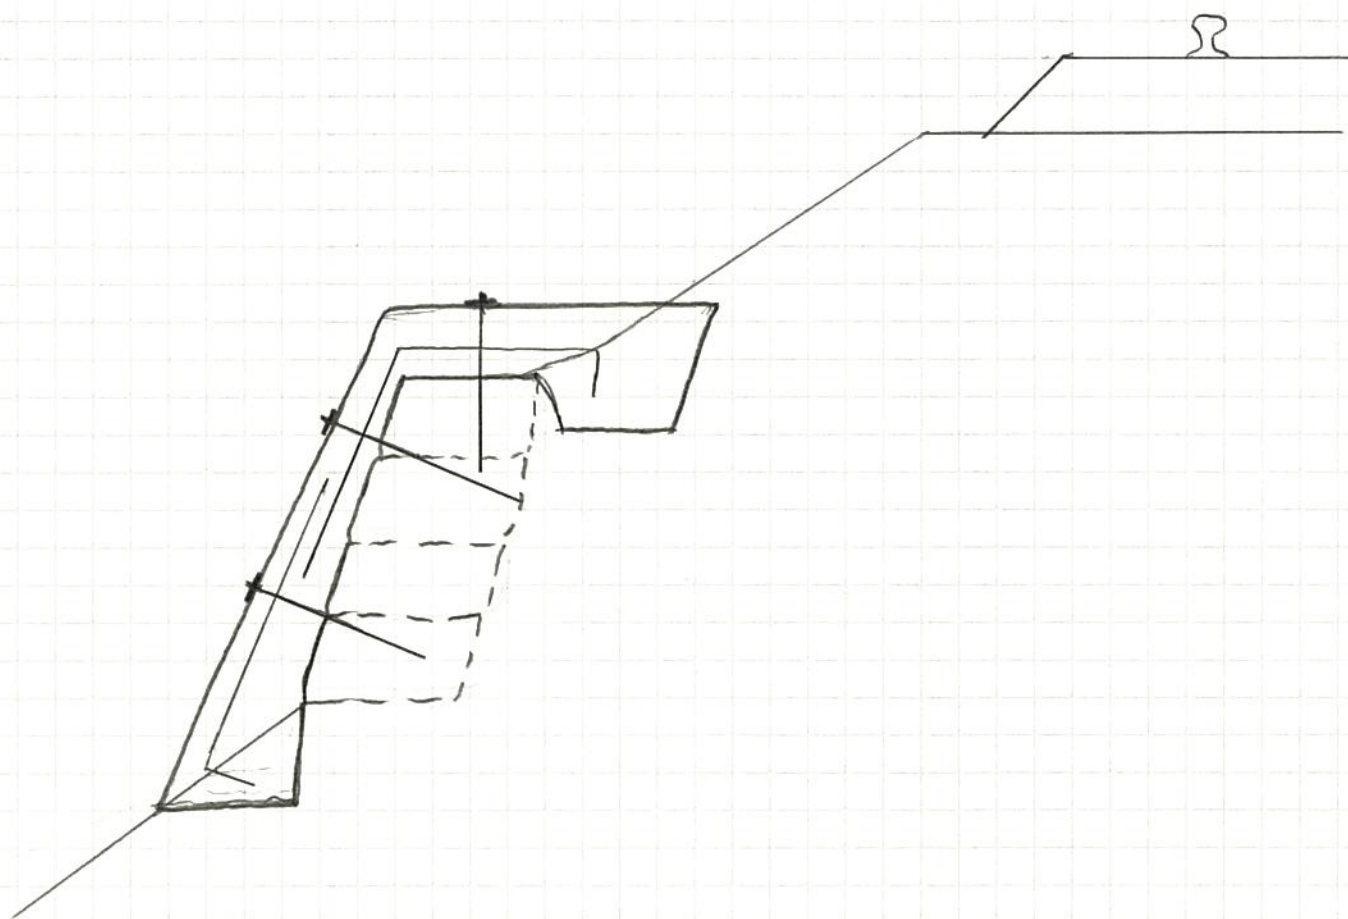
Fig. 2. Fyllingskränning med støttemur.

Hovedproblemet her er at støttemur ikke er fundamentert på fjell. Graving for fundamenter til større dybder på nedsiden av støttemuren, vil derfor medføre undergraving og setninger i mur og skråning. Ved graving til større dybder på oversiden av støttemuren, vil en få plassproblemer med hensyn til avstanden til sporet. I tillegg kan det være noe usikkert hva slags masser som finnes i grunnen.

Med bakgrunn i denne problemstillingen foreslås det her at mastefundamentet fundamenteres som skissert på fig. 2. Det støpes en armert konstruksjon rundt muren som boltes fast til steinblokkene som vist på skissen. For å oppnå størst mulig stabilitet på fundamentet bør konstruksjonen føres ned i bakken både på oversiden og nedsiden av steinmuren.
