# R.1053 RINGVÅLVEGEN/SØRA

## GRUNNUNDERSØKELSER DATARAPPORT

Oppdrag: <b>R.1053</b>	<b>RINGVÅLVEGEN / SØRA</b> <b>UTGLIDNING AV VEGBANEN</b>		
Trondheim den:	16.06.98		
Oppdragsgiver:	Trondheim bydrift	Oppdrag ved:	Vigtil
UTM-referanse:	NR 675 257	Sted:	Heimdal
Feltarbeide utført:	juni -98	Antall bilag:	4
		Antall tekstsider:	1
Feltmetoder:	dreiesondering	prøveserie	
Emneord:	jordarter	stabilitet	
Sammendrag:	Saksbehandler: Kåre Sand

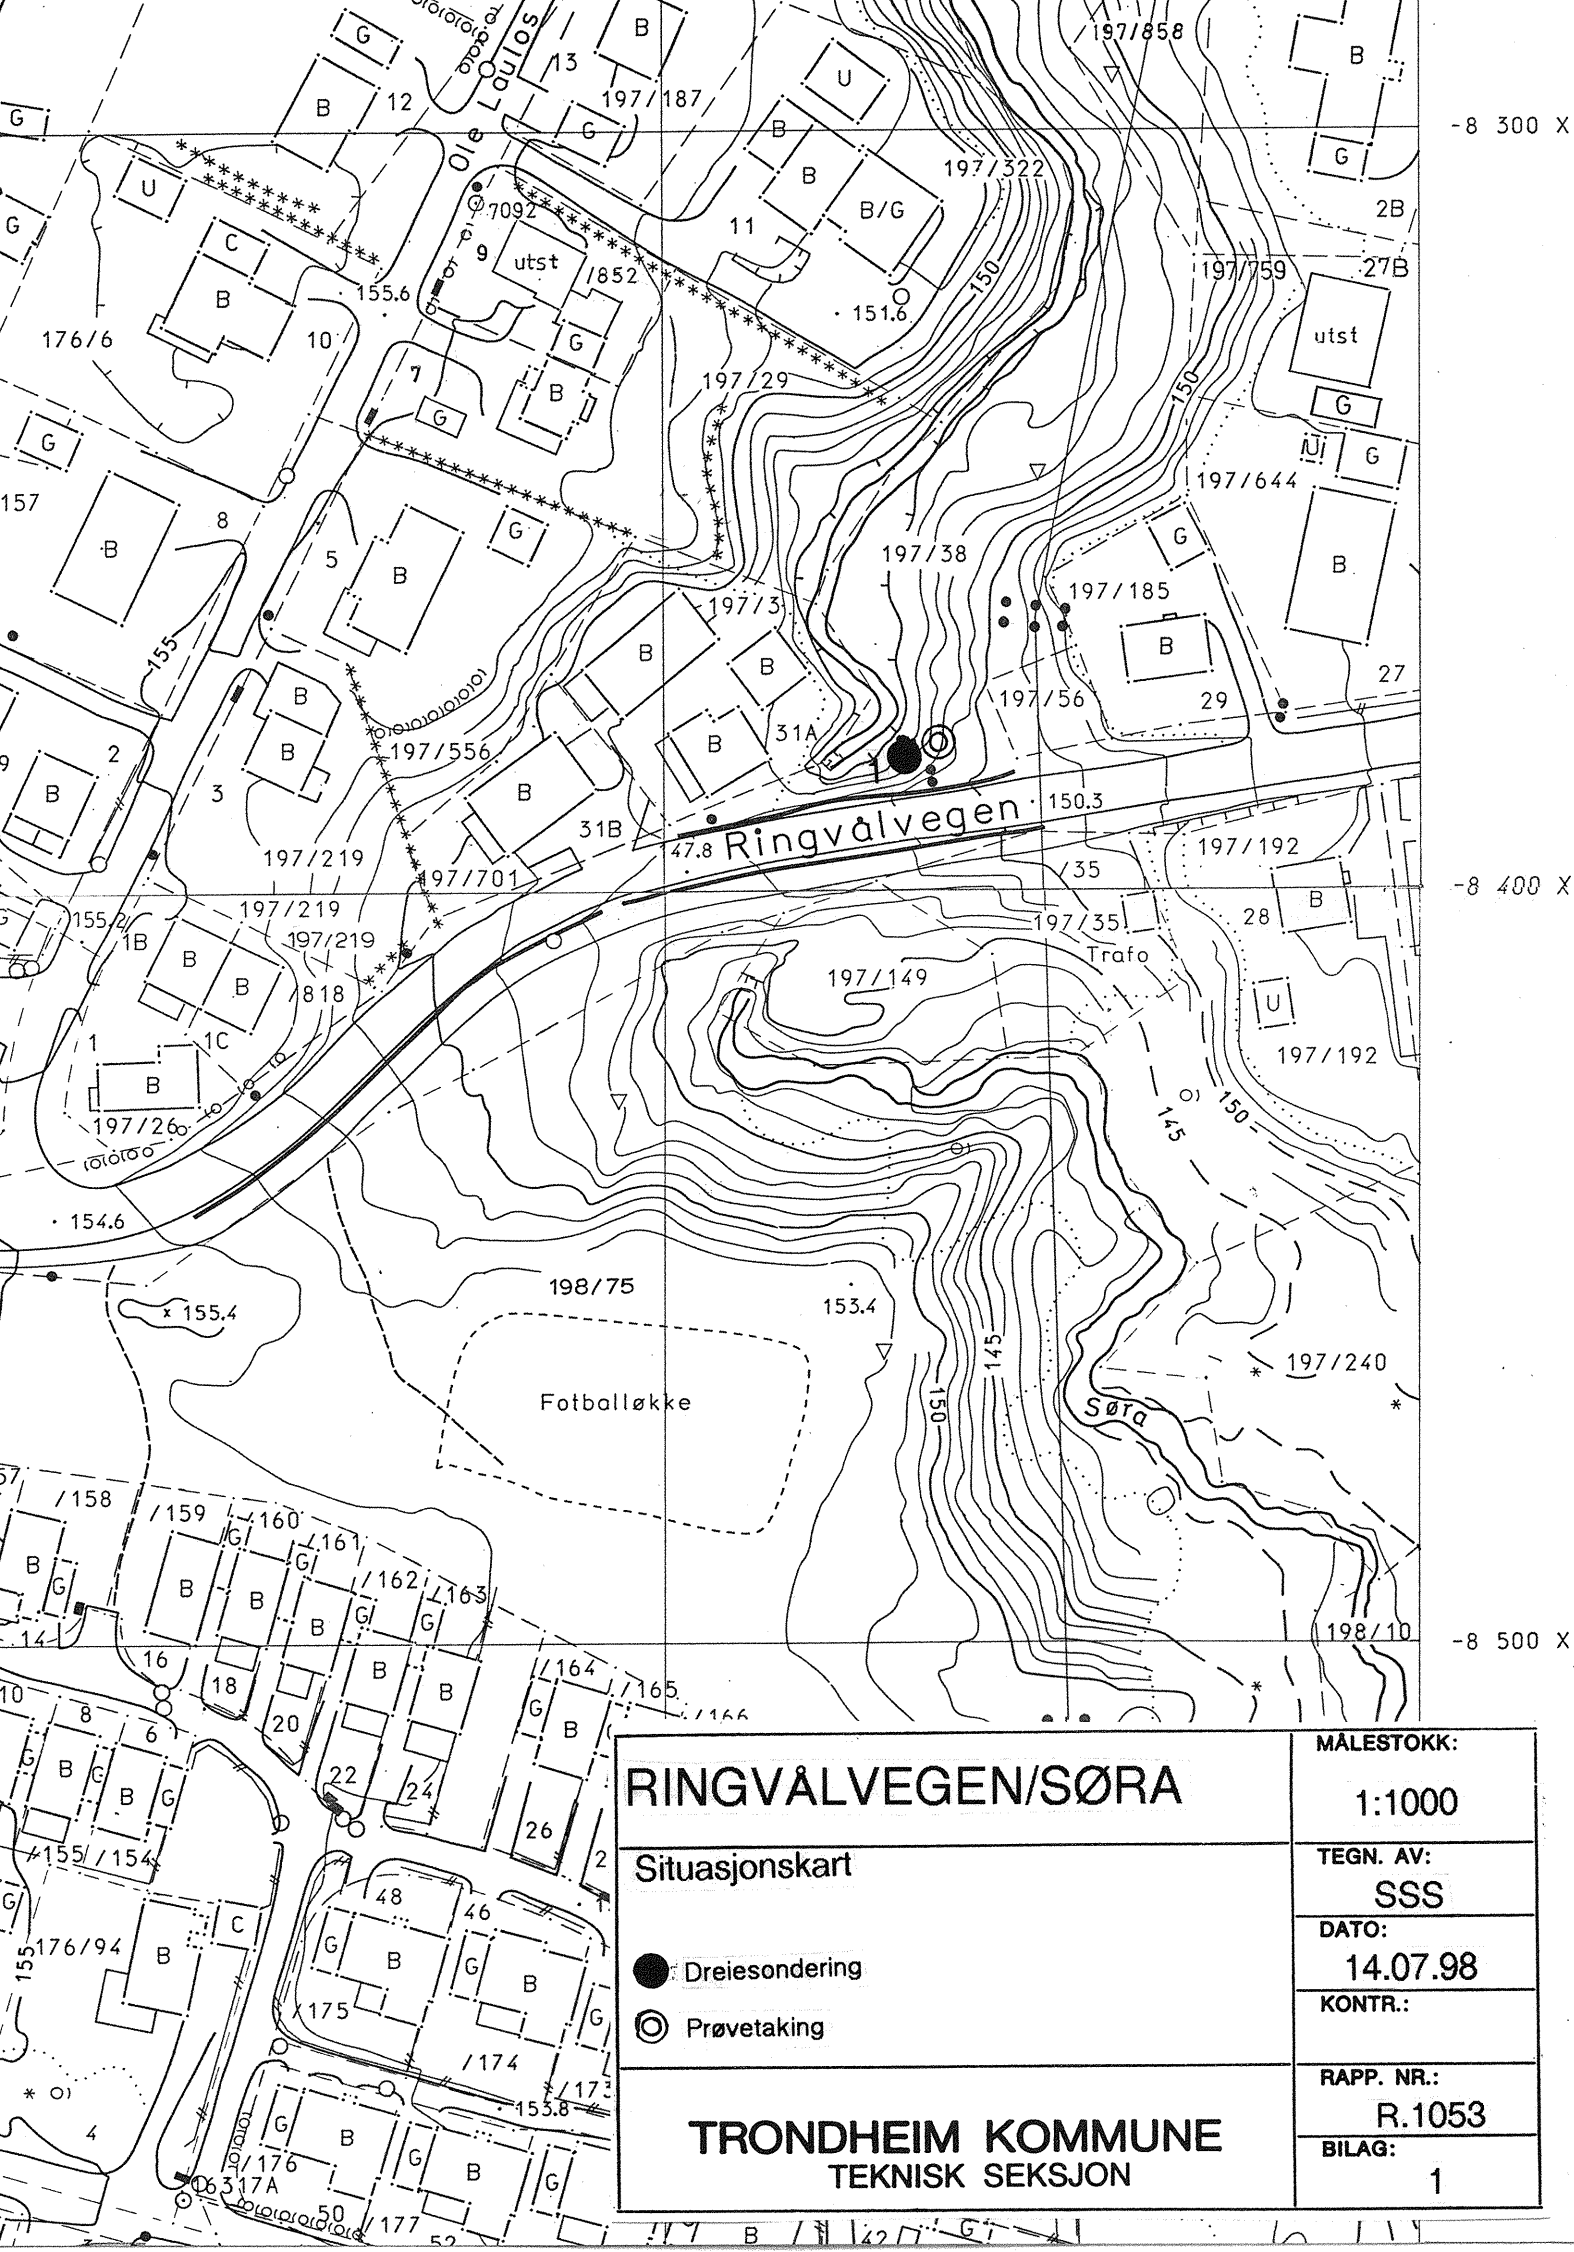
Situasjonskart

<p>Ringvålvegen krysser Søra på en 3 - 4 meter høy fylling. Bekken går igjennom i en kulvert med diameter ca 1,2 meter.</p> <p>Deler av vegskråningen har glidd ut på nordsiden. Massene truer bekken.</p> <p>Vi har utført en dreiesondering ved bruddstedet, og tatt opp en serie uforstyrrede prøver. Børpunktets plassering er vist på situasjonskartet i bilag 1, mens sonderingsresultatet framgår av bilag 2.</p> <p>Prøvene er undersøkt ved seksjonens geotekniske laboratorium, og resultatene er presentert i bilag 3.</p> <p>Grunnen består av fast leire. Fyllingen antas å bestå av leire og sand.</p> <p>Vurdering av utbedring er gitt i eget notat til Trondheim bydrift. Notatet er tatt med som bilag 4.</p>

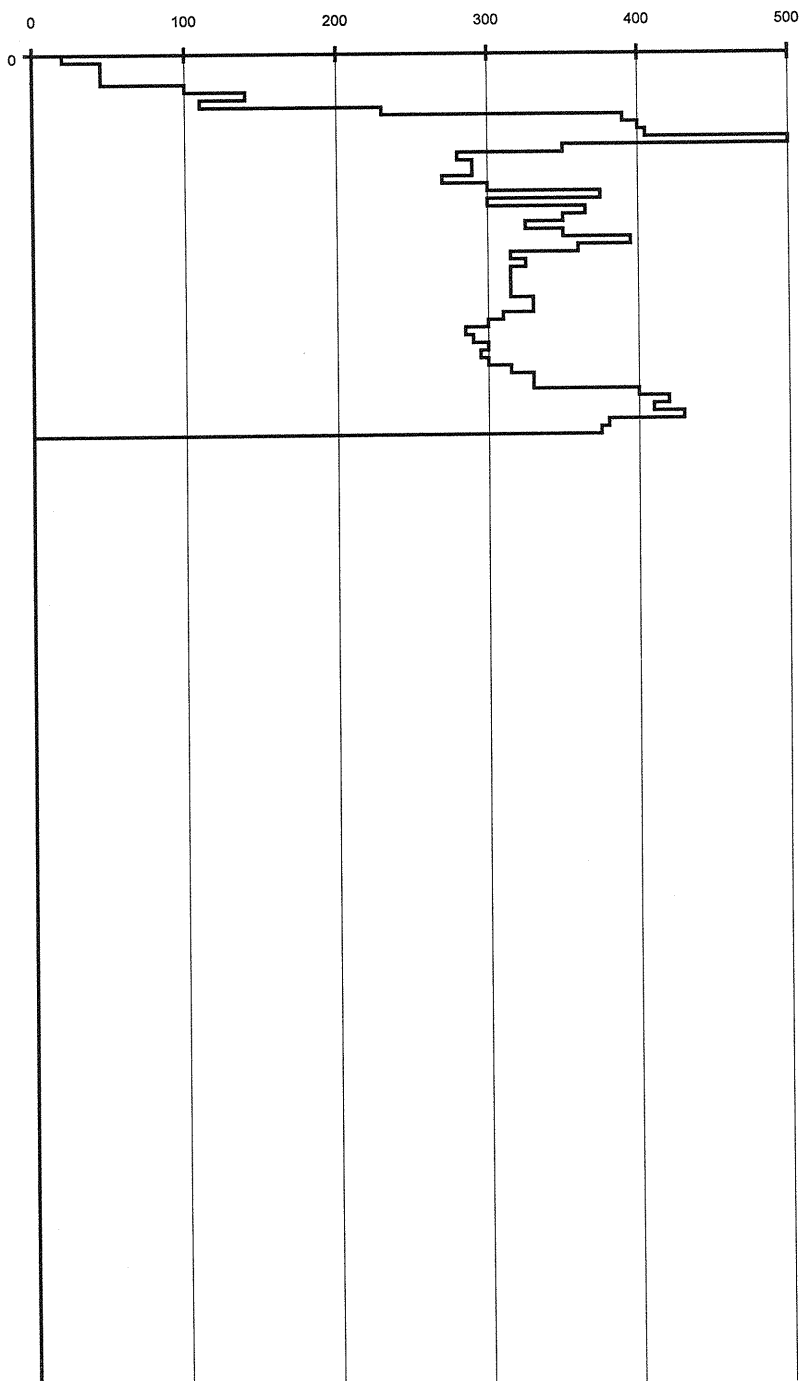
<b>Dreieboring</b>			
Prosj. :	R.1053 Ringvålvegen		
Boring	1	Dato	03.06.98
Til dybde	10,00		Bilag 2

Vår grunnundersøkelse viser at grunnen i området består av fast leire. Vegfyllingen over bekkedalen antas å være leire og sand.
