Asker stasjon.

Grunnundersøkelse for ny stasjonsbygning.

ASKER STASJONSBYGNING
SYNKNINGSSKADER OG UTBEDRING

Gk. 787,5.

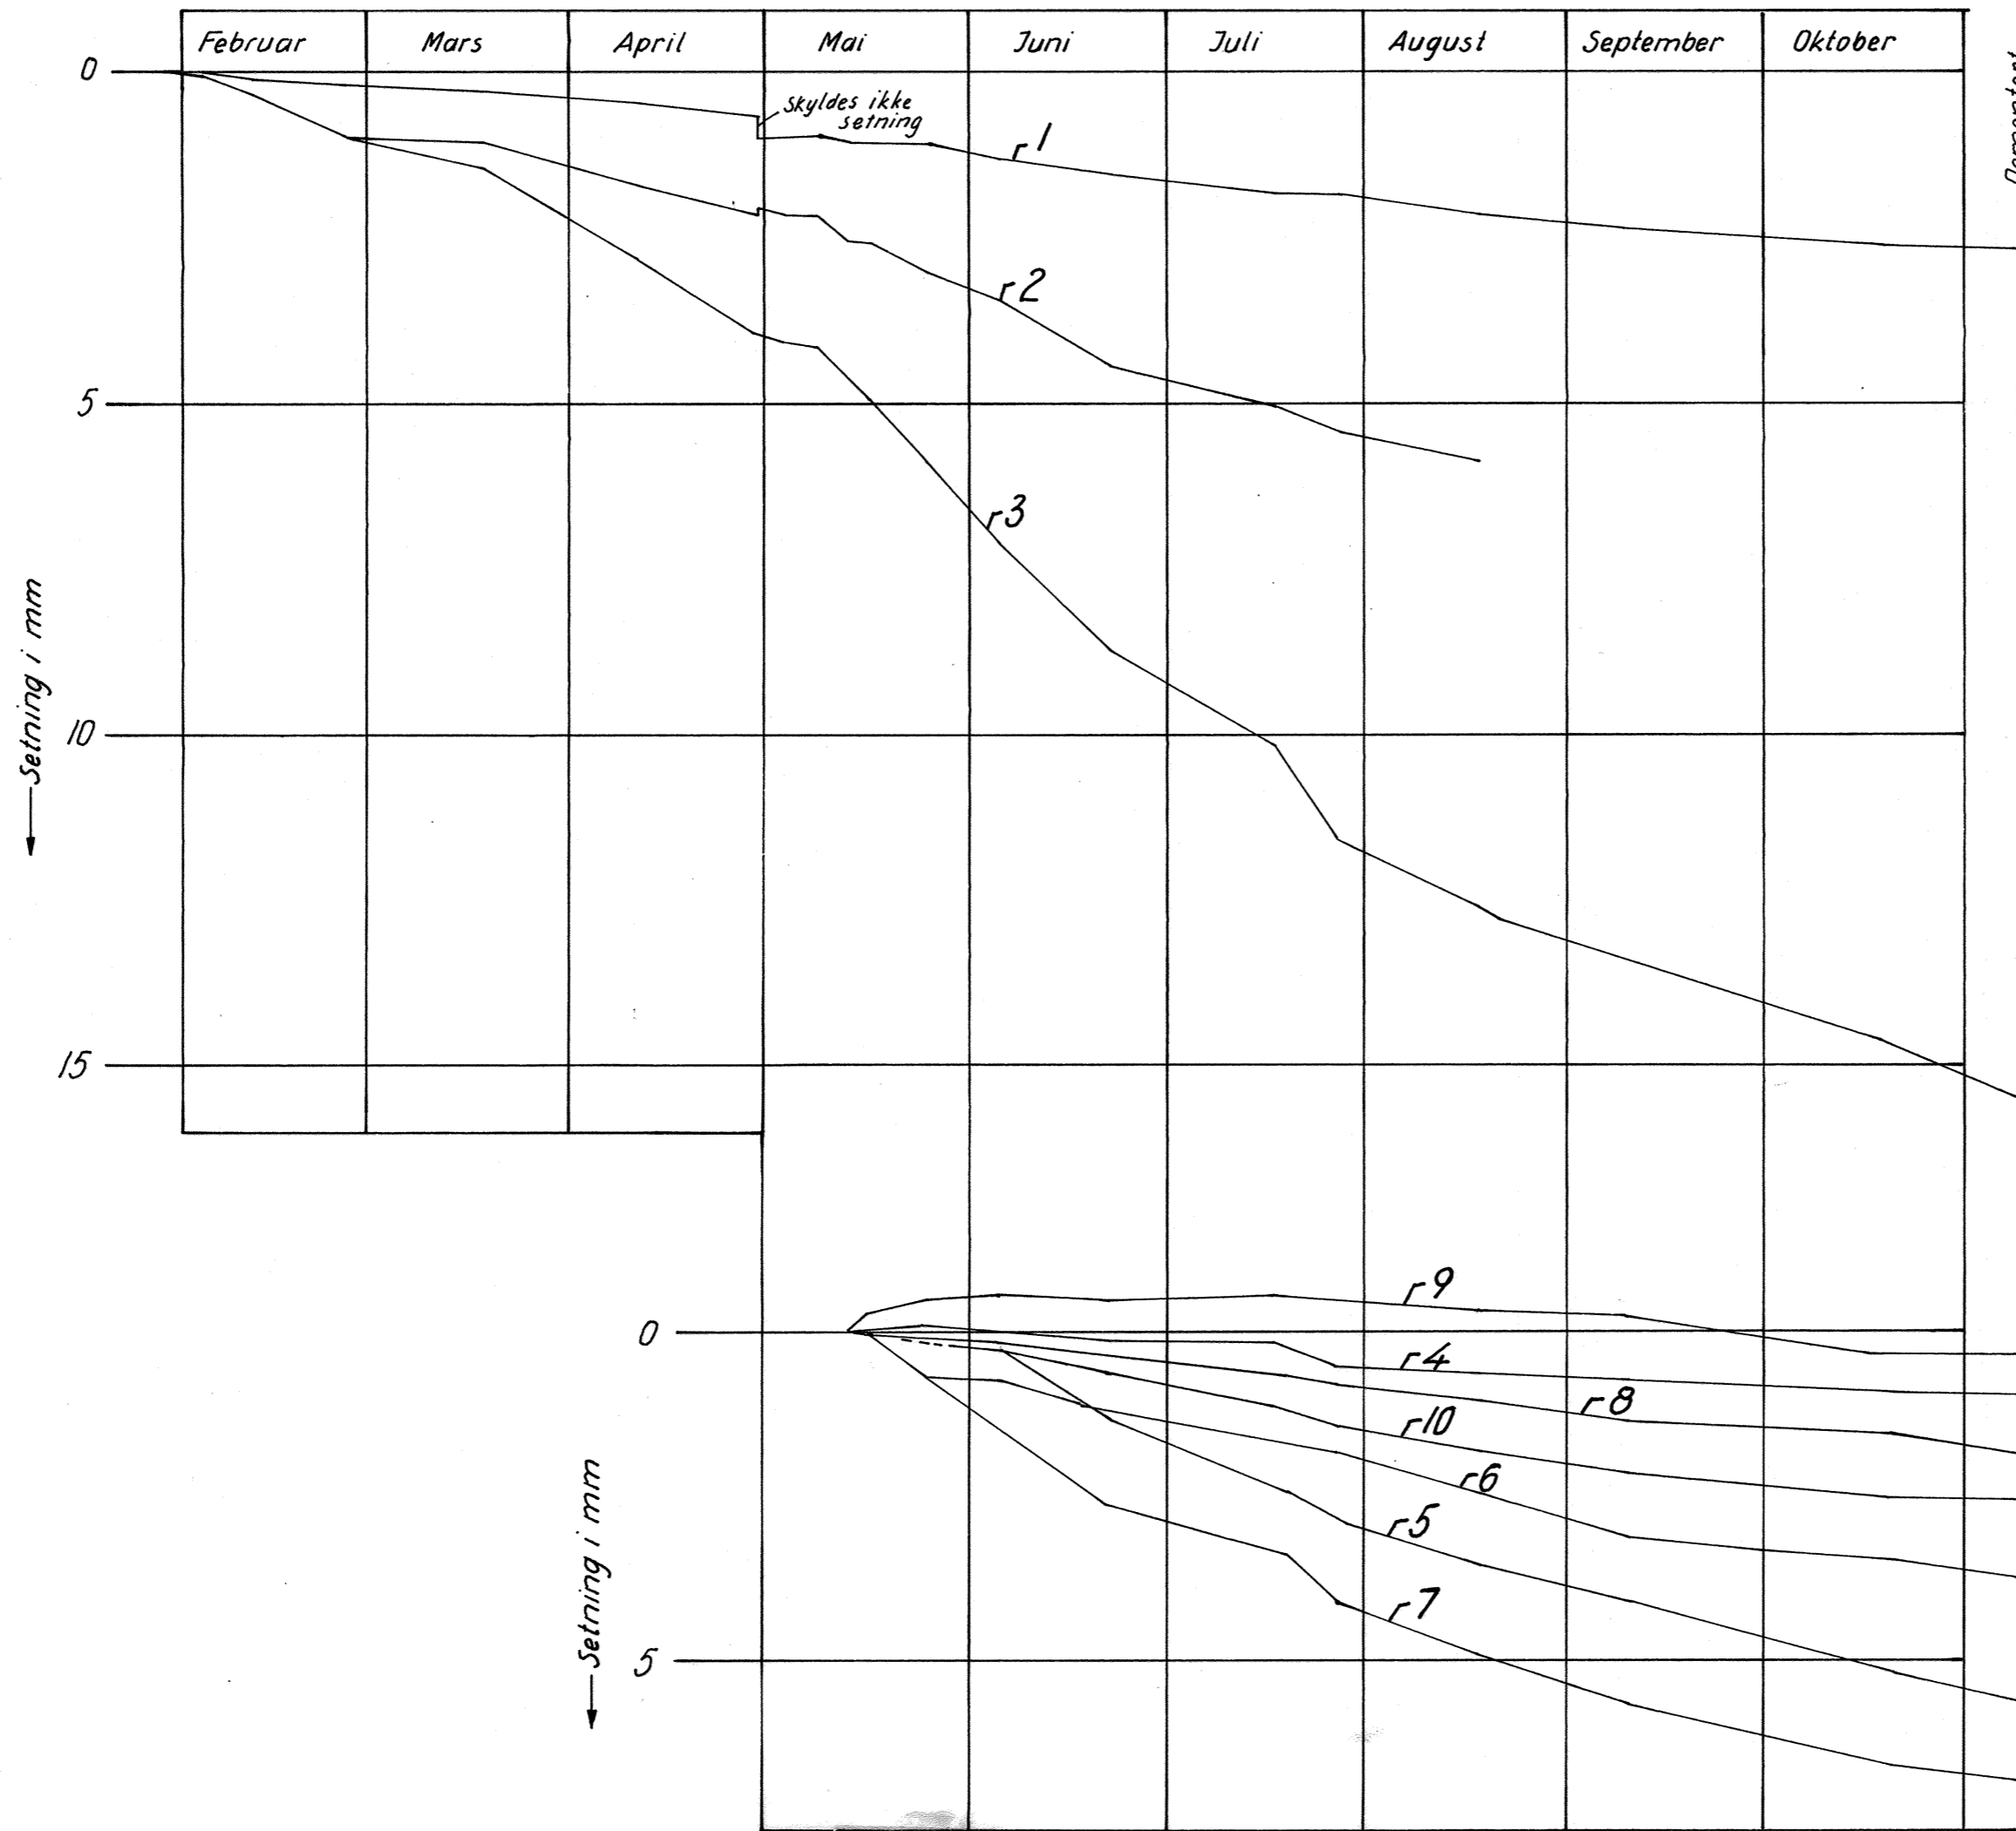
For å få flere holdepunkter ble det igangsatt setningsmålinger.
Målingene ble utført i kjelleren med måleur som var montert på
nedslåtte sonderborstenger. I første omgang ble det etablert et
målepunkt på ytre fundamentdrager like ved pel nr. 40 og et
på drager under 1. etasjes gulv. Likeså ble det etablert et p-
på midtre fundamentdrager ved pel nr. 29. På situasjonsplanen,
bilag 1 er punktene merket med henholdsvis 1, 2 og 3.

Målingene viste at punktet på ytre fundamentdrager (ved pel nr. 4 hadde en akselrert bevegelse nedover (dvs. tidssetningskurven bue nedover), Likeså punktet på drager under 1. etasjes gulv, mens punktet på midtre drager ikke hadde noen nevneverdig setning. Setningskurvene er gjengitt på bilag 2. Etter dette kunne det ikke være tvil om at det var svikt i fundament for ytre langvegg.

For å få flere holdepunkter i saken ble setningsmålingene utvide samtidig som det ble nedsatt plastrør for inklinometermåling av horisontale bevegelser i jord. To slike målerør ble nedsatt. Den ene ble plassert mellom pelene 39 og 40 og ført ned til 19 m under terreng. Det andre ble plassert like inntil pel nr. 39 og ført til 8 m under terreng. På situasjonen er målepunktene for setning gitt nr. 1-10 og målerørene for inklinometermåling I og I2.

Alle målepunkter for setninger som var plassert på ytre fundamenter drager viste setninger. Setningsdiagrammene er gjengitt på bilde

Inklinasjonsmålingene viste en liten forskyvning av jordlaget i retning fra torvet innover mot kjelleren. I løpet av 2 måneder det målt en horisontal bevegelse i jord av størrelsesorden 10 mm. Det er sannsynlig at slik plastisk deformasjon har vært størst umiddelbart etter oppfyllingen utenfor stasjonsbygningen.

Etter at man på denne måten hadde vurdert saken fant man at det både var muligheter for at pelene ikke var rammet tilstrekkelig i et løst fjell og at det var muligheter for at pelene hadde vært utsatt for skadelige horisontale jordtrykkskrefter. Uten å kjenne den dominerende årsak med sikkerhet fant man det nødvendig å foreta en fundamentforsterkning. For å motvirke ytterligere setninger ble det besluttet å avlaste stålbetongpelene 37, 38, 39, 40 og 41 i veggene ut mot torvet og å overføre lasten til nye peler.

Som avlastning ble valgt å presse ned til fjell 4 spunsstål. La spesialprofil XI innenfor hver av de nevnte peler. Man valgte av spunsstål fordi disse blir lite påkjent av eventuelle horisontale jordtrykkskrefter fra terrenget utenfor bygningen. Spunsstålpele skal danne understøttelse for en armert betongbjelke hvori veggene opphengt. Anordningen er vist på Brukontorets tegning Ek. 1040
