R.838 STRINDVEGEN 56

GRUNNUNDERSØKELSER GEOTEKNISK VURDERING

Oppdragsgiver: SEKSJON FOR VEDLIKEHOLD		Oppdrag v/:	
Oppdrag: R.838 STRINDVEGEN 56 SKADE PÅ STØTTEMUR			
Sted, dato: Trondheim 12.06.91			
UTM- referanse: NR 709 338		Sted: Blussuvold	
Emneord: Mur	Skade		
Feltarbeid utført: Mai -91	Antall tekstsider: 2	Antall bilag: 3	
Sammendrag: Eieren av Strindvegen 56 har henvendt seg til kommunen og antydnet at skader på gammel støttemur, i sin tid oppsatt av Strinda kommune. Skaden påstås å være kommunalt ansvar. Seksjon for vedlikehold har oversendt saken til uttalelse. Vårt svarbrev finnes som rapportens side 2. Grunnen består av tørrskorpeleire til fjell i liten dybde. Kåre Sand			
Seksjonsleder: <i>Kåre Sand</i>		Saksbehandler:

STRINDVEGEN 56. SKADE PÅ STØTTEMUR OG GRUNNMUR.
GEOTEKNISK VURDERING.

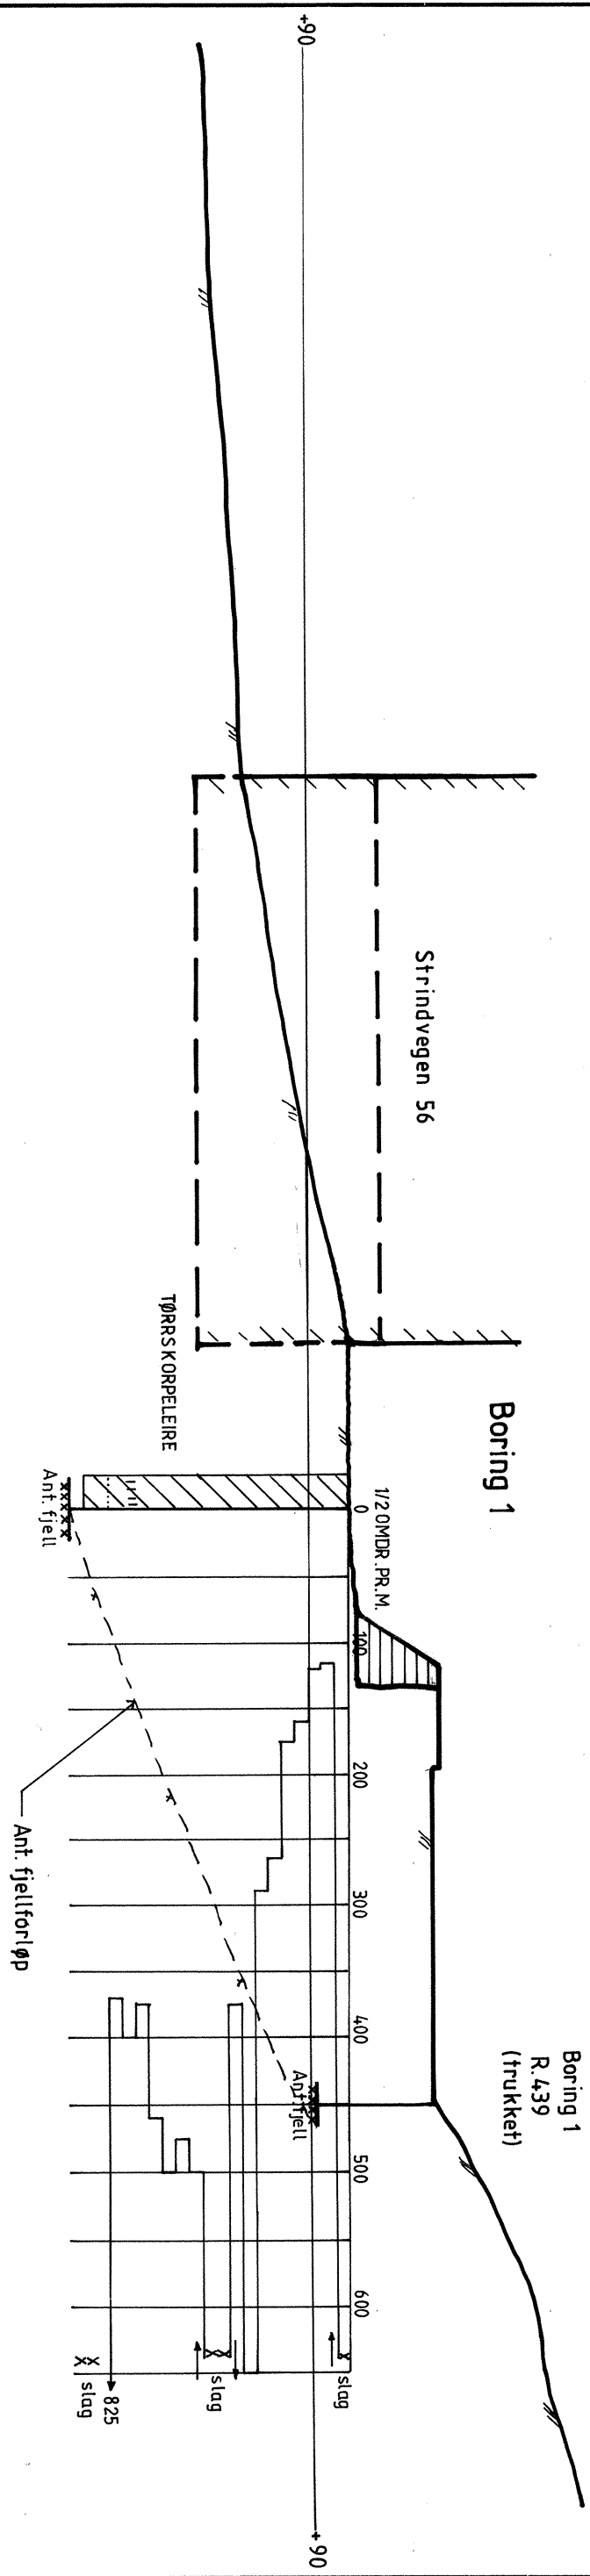
Profil med dreieboring-,
slagsondering- og prøvetakingsresultat

Grunnen består av fast tørrskorpeleire. På gårdsplassen foran hovedinngangen påtraff vi fjell 4,2 meter under terreng. I gata er fjell registrert ca 2 meter under terreng.
