Trondheim den 25.10.1971

R 237 MERKURVEGEN 4 OG 6  
GRUNNBORING I FORBINDELSE MED RAS

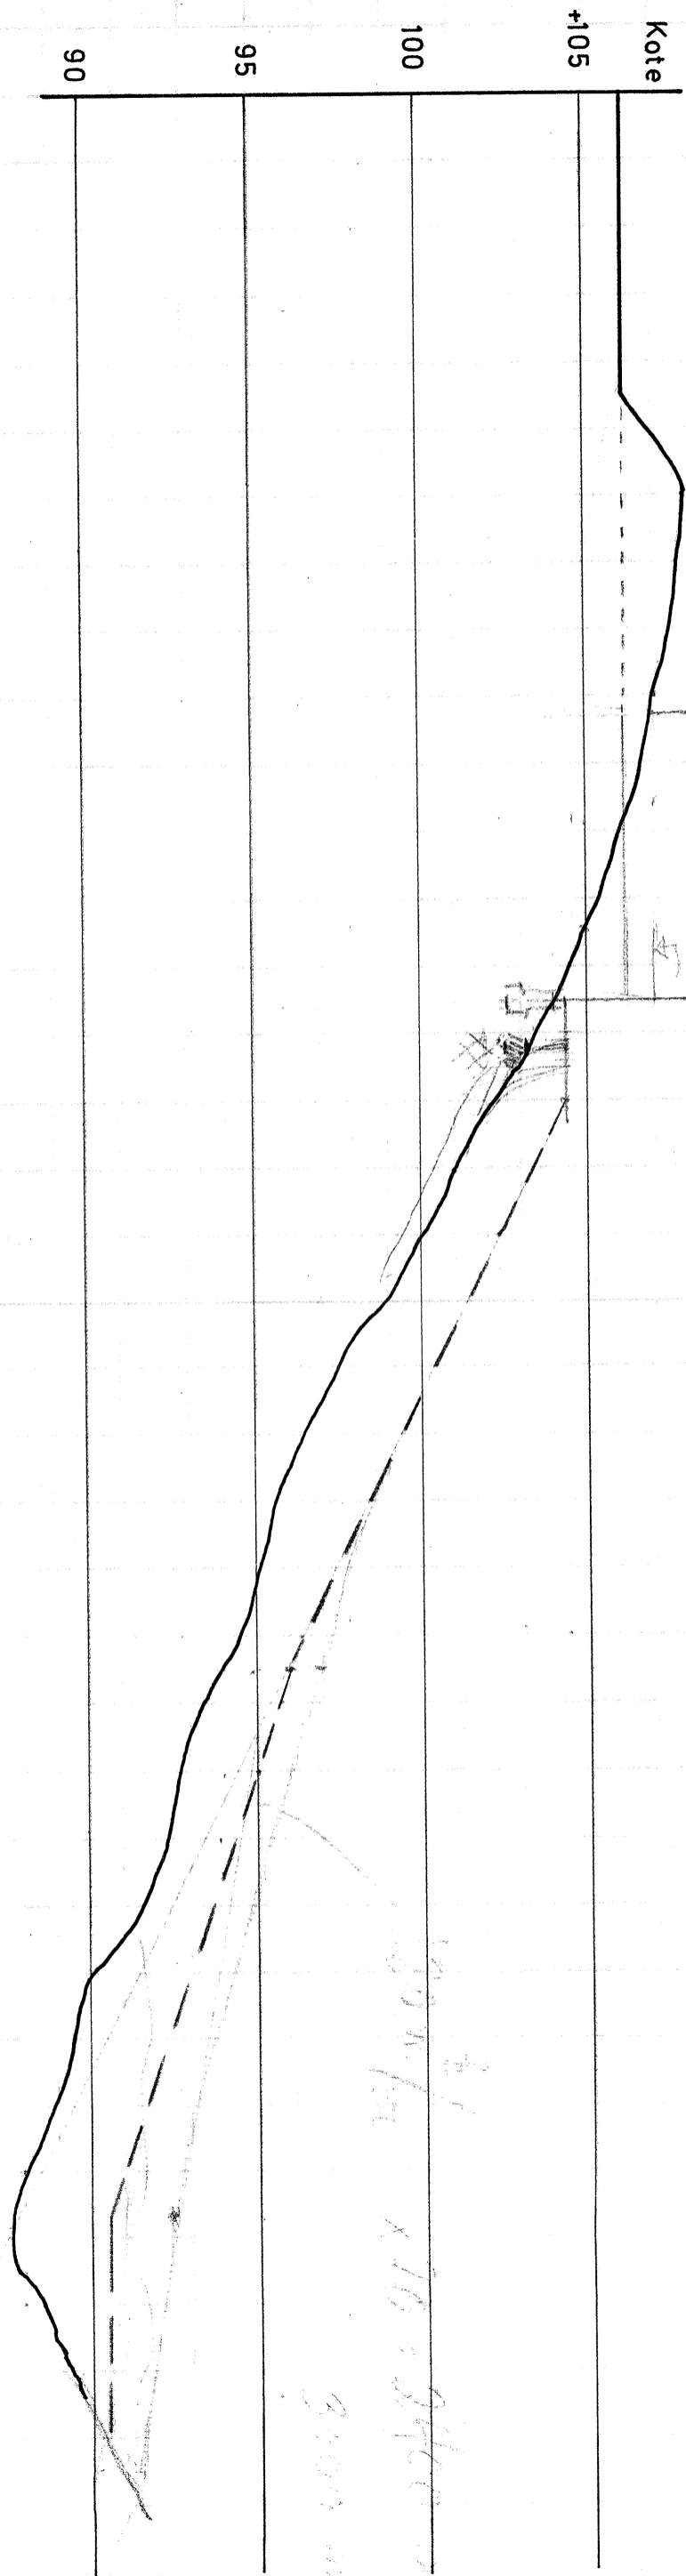
Tverrprofil gjennom Merkurvegen 4.

Profilene og grunnboringene viser imidlertid at huset er fundamentert til original grunn og at de utraste masser har sklidd i matjordlaget på opprinnelig terreng. Profilene viser også at deler av utfylt masse enda ikke er rast ut.

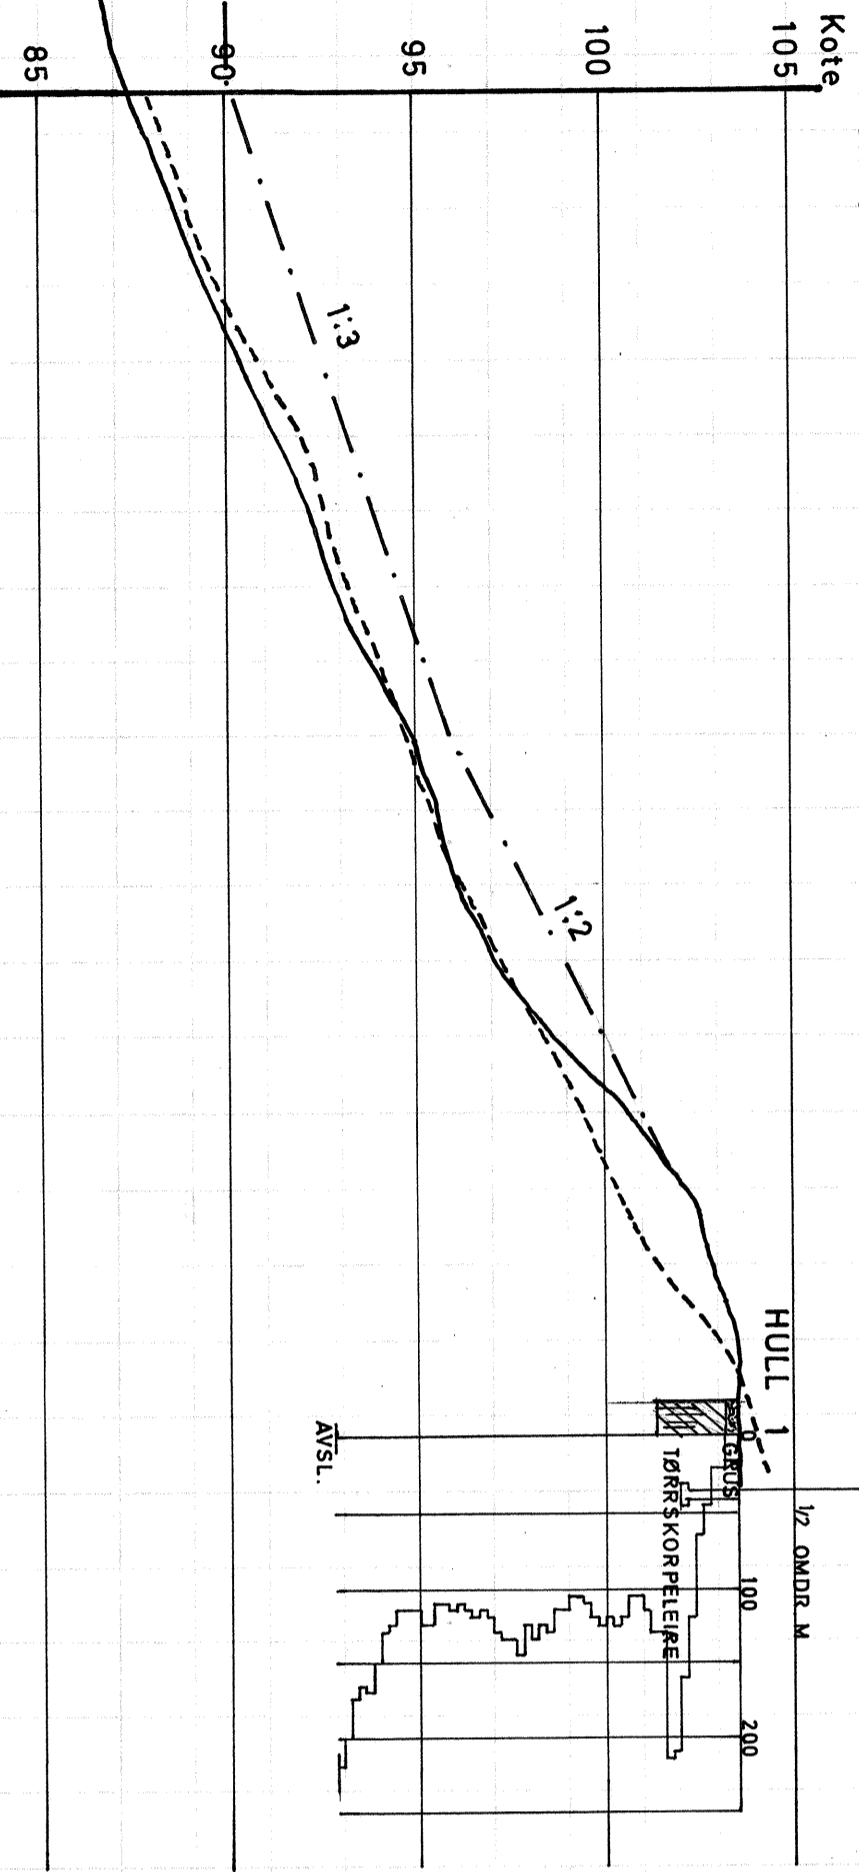
Profil I

Oppsprekking og siging av de ikke utraste fyllmasser tyder på fare for at også disse masser vil skli ut langs det opprånede matjordlaget på opprinnelig terreng.

Den eneste realistiske mulighet en har for å forebygge videre utrasninger og etablere tilfredstillende terrengforhold igjen oppe ved huset er etter min mening en kontrafylling i dalbunnen med en oppbygd fylling fra denne opp mot huset.

Graden av oppfylling avhenger av i hvilken grad en vil bygge opp terrenget igjen oppe ved huset. På profilene, bilag 2, er antydnet et forslag til oppfylling, med et ca. 4 m platå oppe ved huset.

Dersom et slikt forslag skal gi en forsvarlig løsning, må fyllingen legges opp av egnede masser (fast tørrskorpeleire eller friksjonsmateriale) og fyllingen må bygges opp fra dalbunnen og komprimeres lagvis.

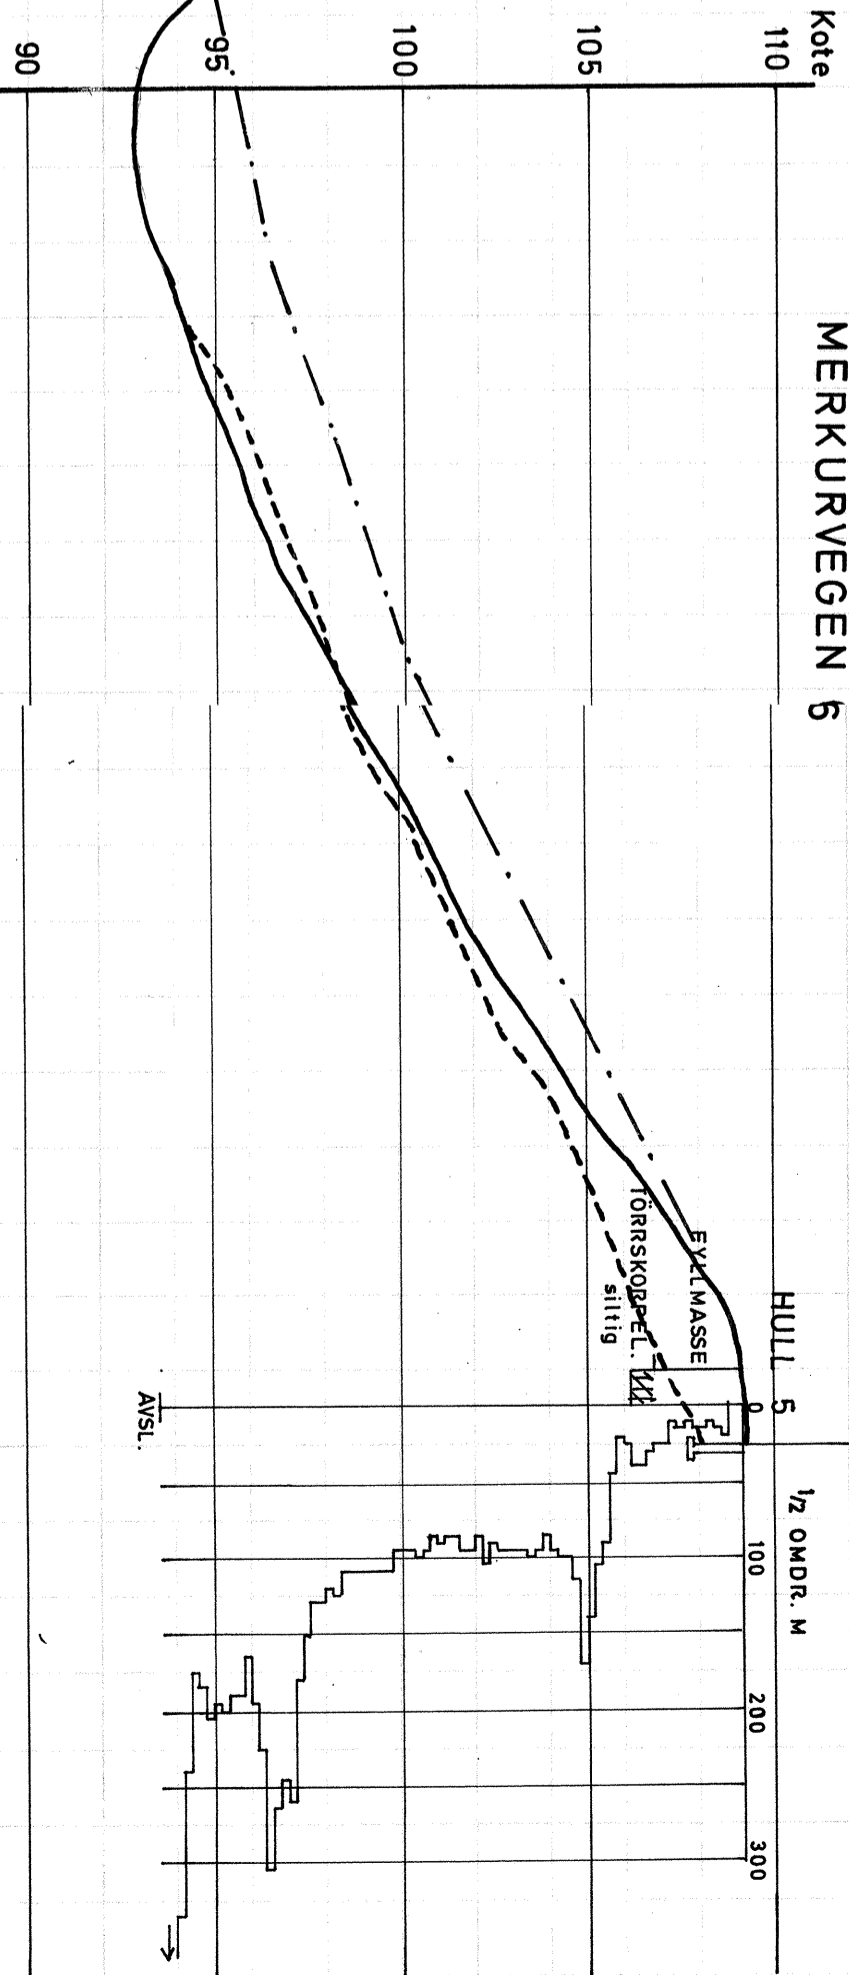
Profil III

Boringene, terrengprofilene og sprekker i platået ut mot dalen tyder også her på fare for utglidning av den utfylte "skalken". Også her er det fare for en utglidning som kan gå inn mot huset, men boringene tyder på at huset står i original grunn så det skulle heller ikke her være direkte fare for huset.

En forebygging av raset kan best skje ved å bygge opp en støttefylling fra dalbunnen (kfr. beskrivelse for Merkurvn. 4). På profilet, bilag 2 er det antydnet et forslag til en slik oppfylling.

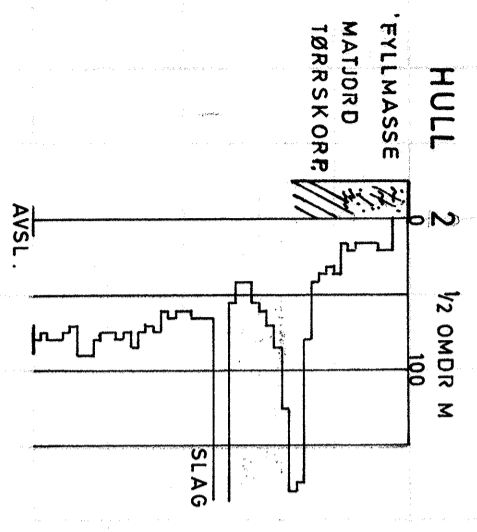
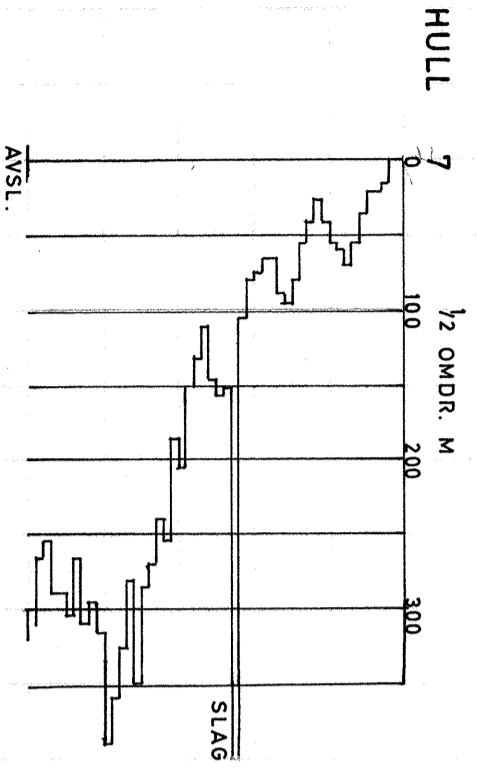
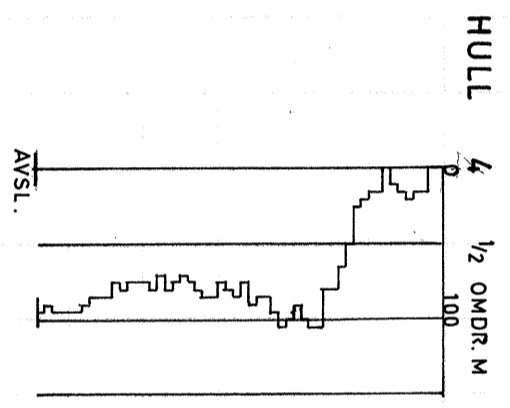
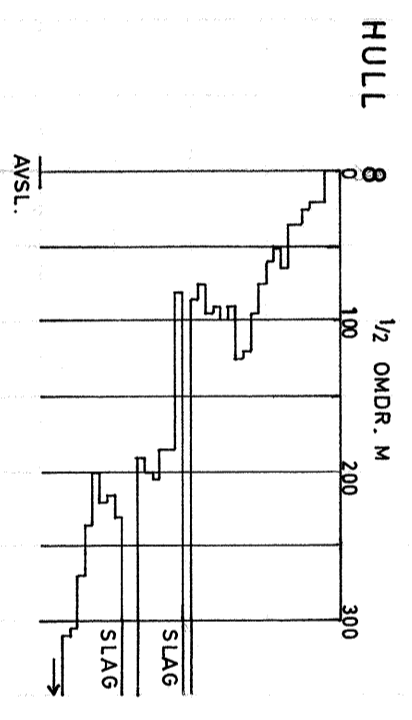
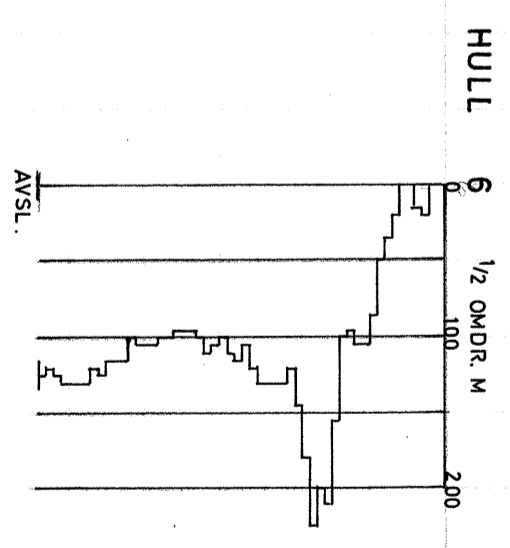
<b>MERKURVEGEN</b>		MALESTOKK:
BORINGER SOM IKKE LIGGER I PROFILENE		1:200
TRONDHEIM KOMMUNE		TEGN. AV: J.M.H.
		DATO: 22.10.71
		KONTR.:
		RAPP. NR.:
		237
		BILAG:
		3

Dreieboringene langs skråningstopp ved Merkurvegen 4 og 6, bilag 2 og 3, viser relativt liten dreiemotstand i topplaget uten noe markert tørrskorpeindikasjon og også dreiemotstanden i dybden synes å indikere relativt bløte masser.

Dreieboringene 7 og 8 på ryggene sørvest for området viser stor dreiemotstand i dybden, her er det etter all sannsynlighet faste siltige leiravsetninger.
