R. 800 LADE BRU

GRUNNUNDERSØKELSER
GEOTEKNISK VURDERING

24.08.90

GEOTEKNISK SEKSJON
PLANKONTORET TRONDHEIM KOMMUNE

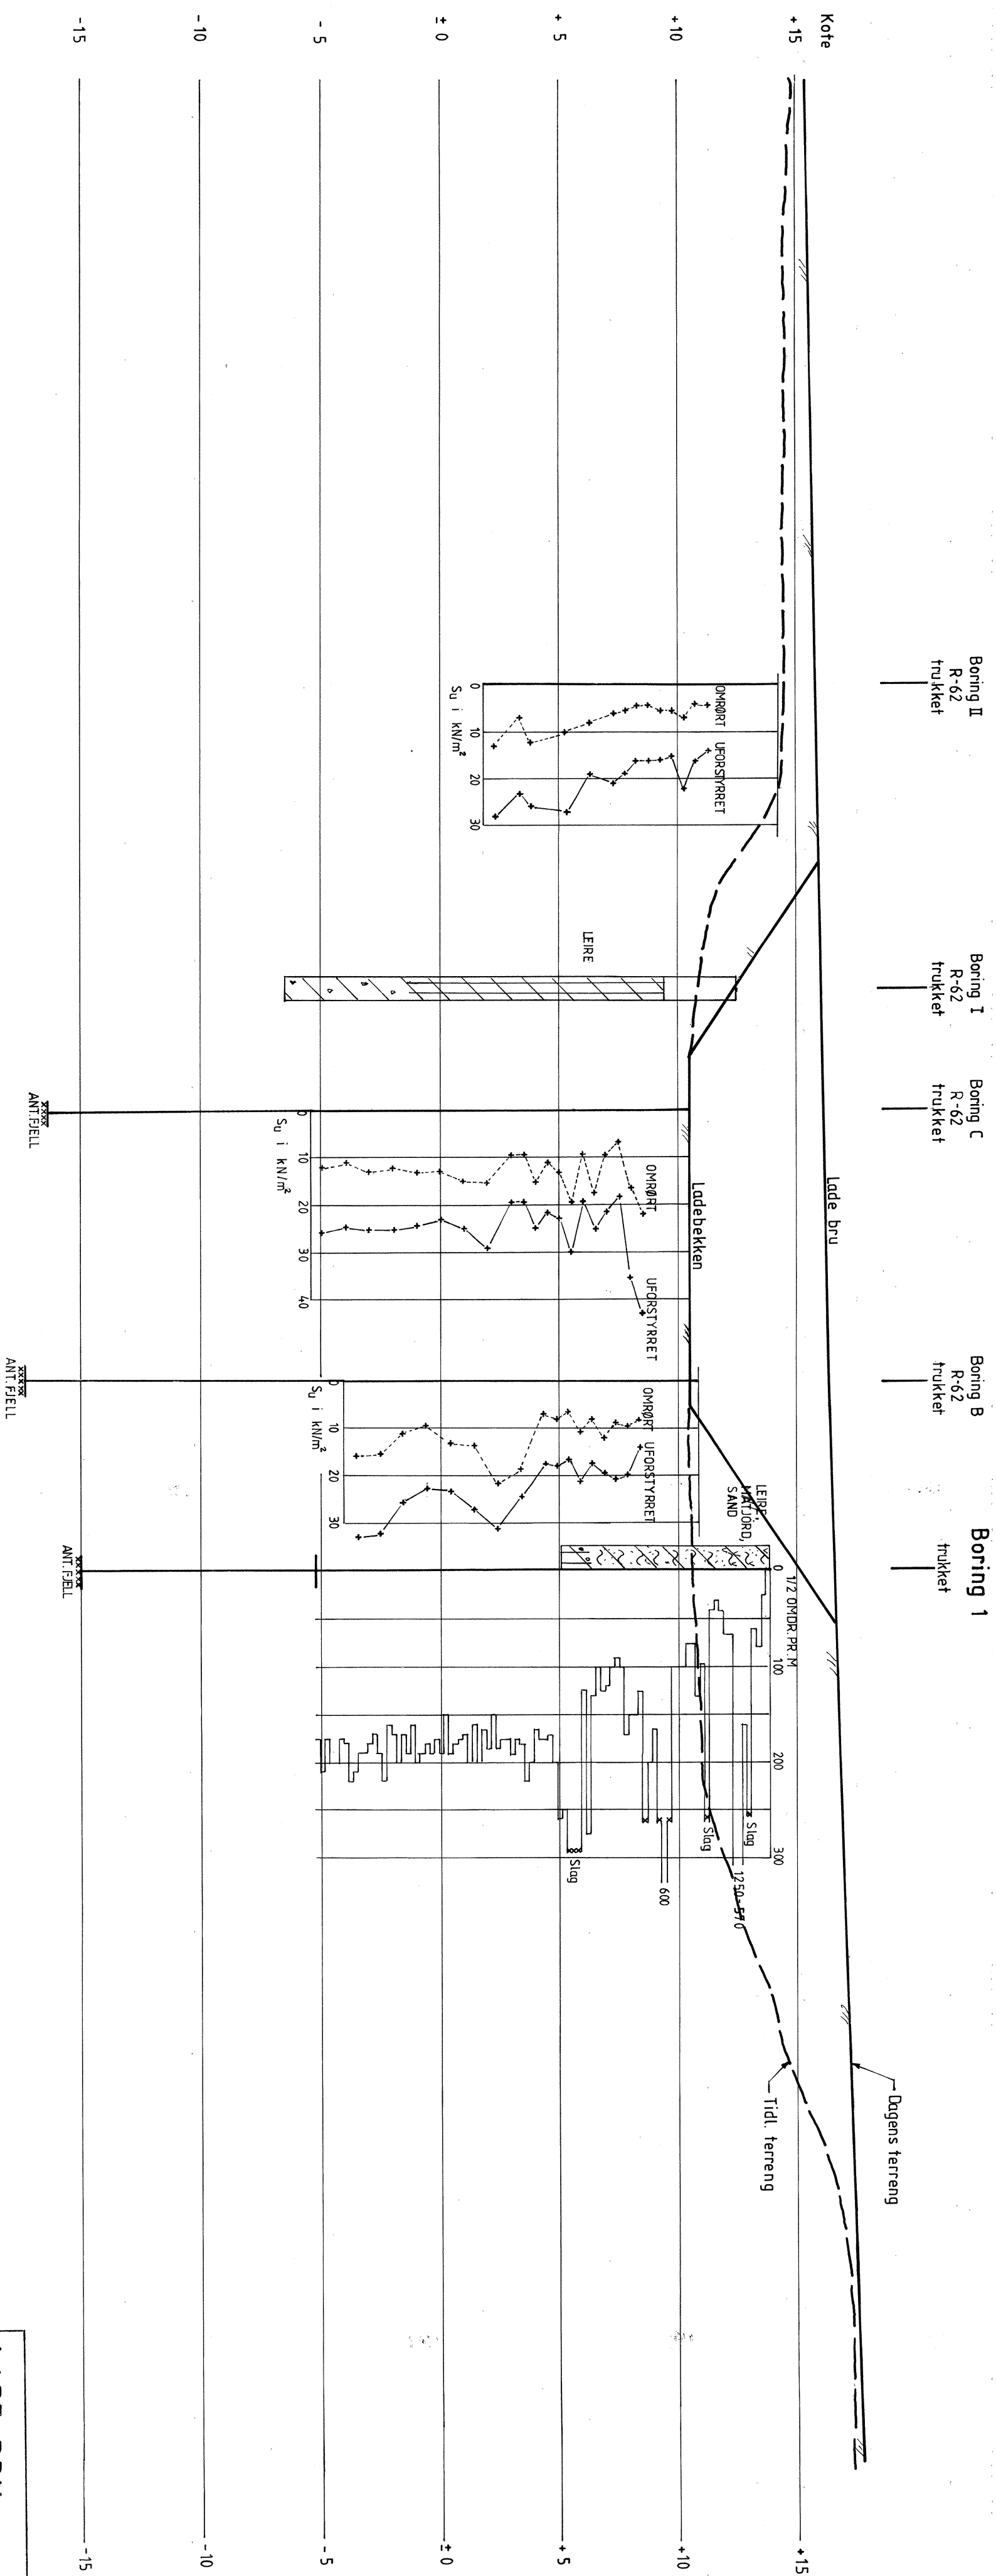
Profil A-A

Årsaken til at brudekket har mistet det meste av sin opplagerflate på nordsiden, ser ut til å være at landkaret har satt seg. Dertil har det satt seg skjevt, mest på vestsiden, og derved vridt seg noe. Ved sammenlikning av profilene A og B i bilag 2 og 3 ser en at mens terrenget på østsiden opprinnelig lå i "riktig" nivå så måtte en på vestsiden fylle opp mange meter før landkaret kunne bygges. Prøvetakingen viser at det er brukt dårlige fyllmasser. Selv om de evt. ble komprimert under utlegging vil masser av denne type få setninger når de belastes.

Stabilisering av landkaret kan tenkes utført ved underpinning. Det rammes peler inntil sidene på landkaret, og kreftene overføres til pelene ved braketter.

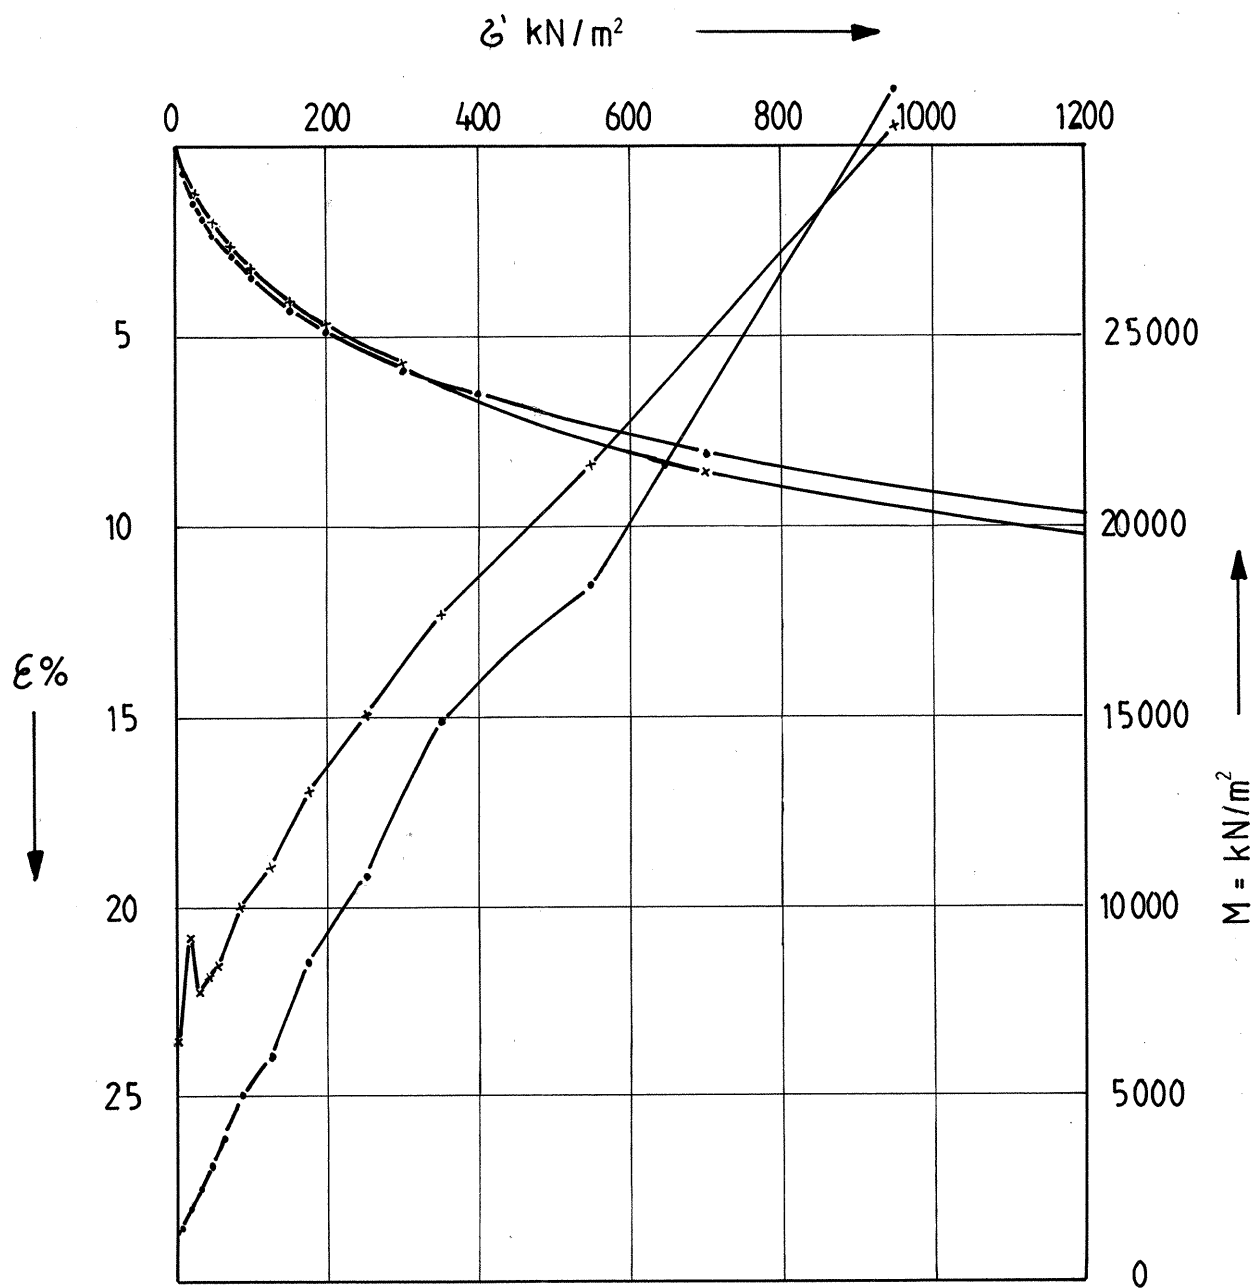
TRONDHEIM KOMMUNE GEOTEKNISK SEKSJON	LADE BRU	MÅLESTOKK	
	Ødometerforsøk	TEGNET AV KT, SLS	RAPP NR. R. 800
	Boring 1, dybde 3,20 m og 7,55 m	DATO 30.08.90	BILAG 7

Prøvene er åpnet ved seksjonens geotekniske laboratorium. Prøvene er rutinemessig beskrevet og klassifisert ved åpningen, hvorefter vanninnhold og romvekt på uforstyrrede prøver er målt. Det er dessuten utført to ødometerforsøk for å bestemme jordartenes kompressibilitet.
