TRONDHEIM KOMMUNE
TEKNISK AVDELING
GEOTEKNISK SEKSJON, VALØYA
HOLTERMANN SV. 1, 7004 TRONDHEIM
TLF. (07) 54 70 84, 54 70 88, 54 70 96

R 487-4 AW/LR

KLOSTERGATA 70 B. PRØVEGRAVING, VURDERING

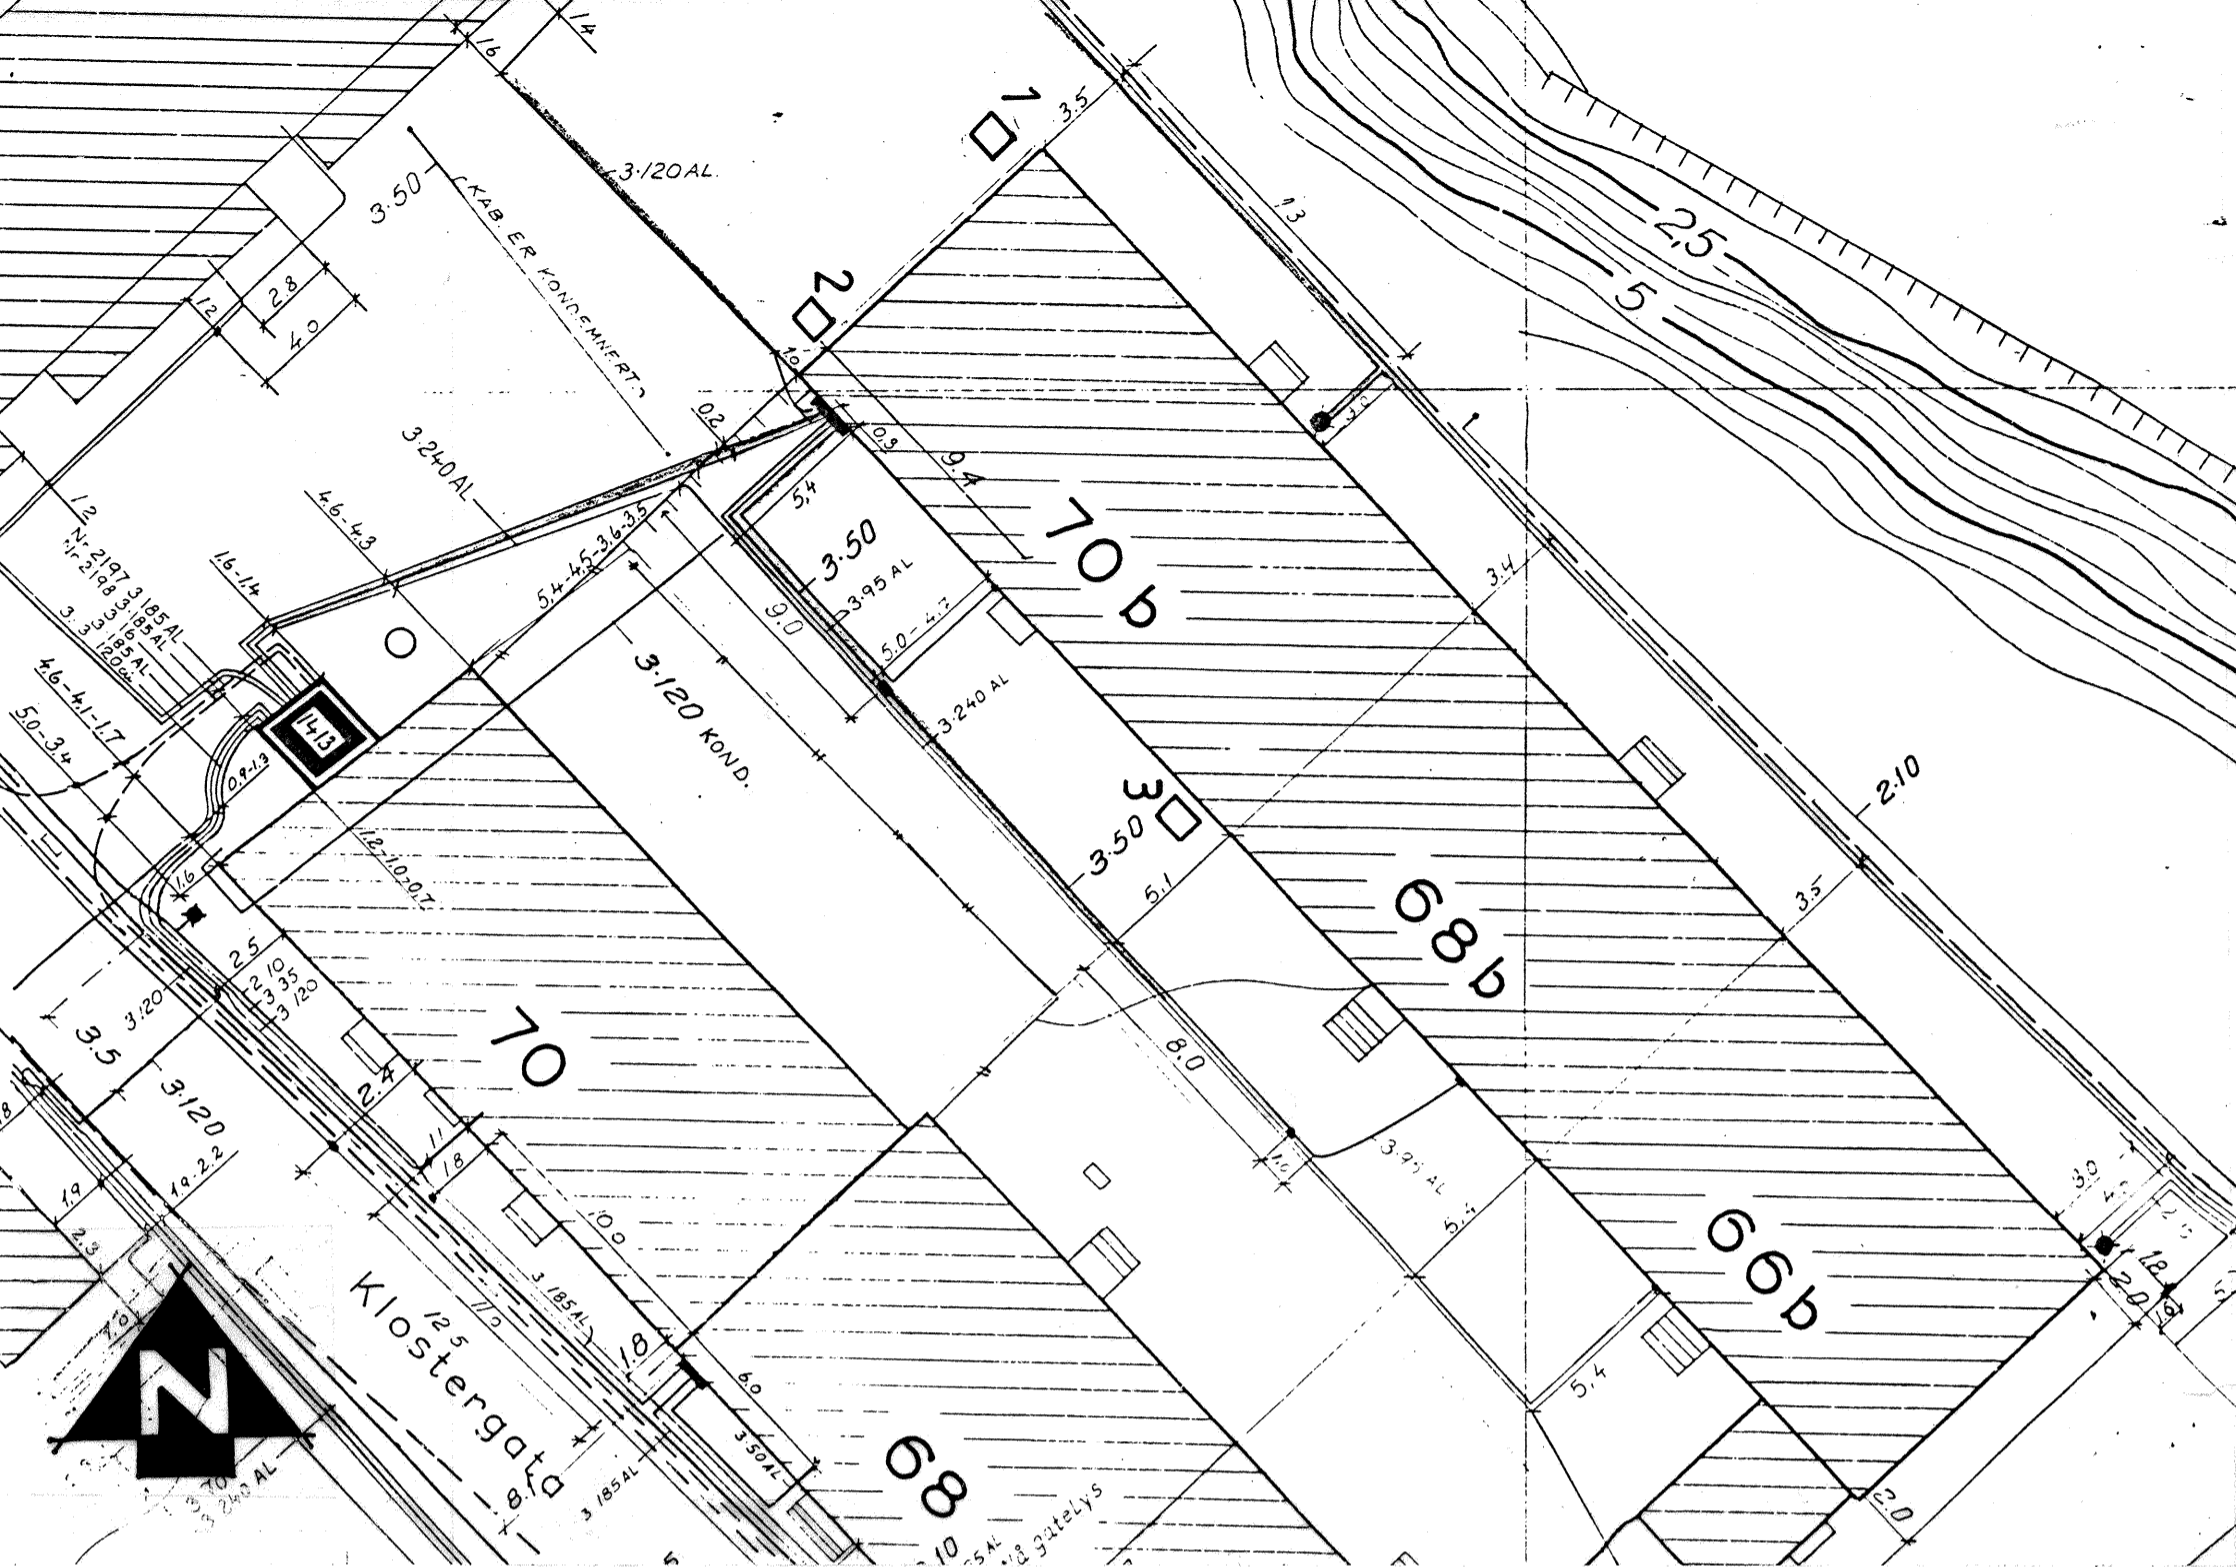
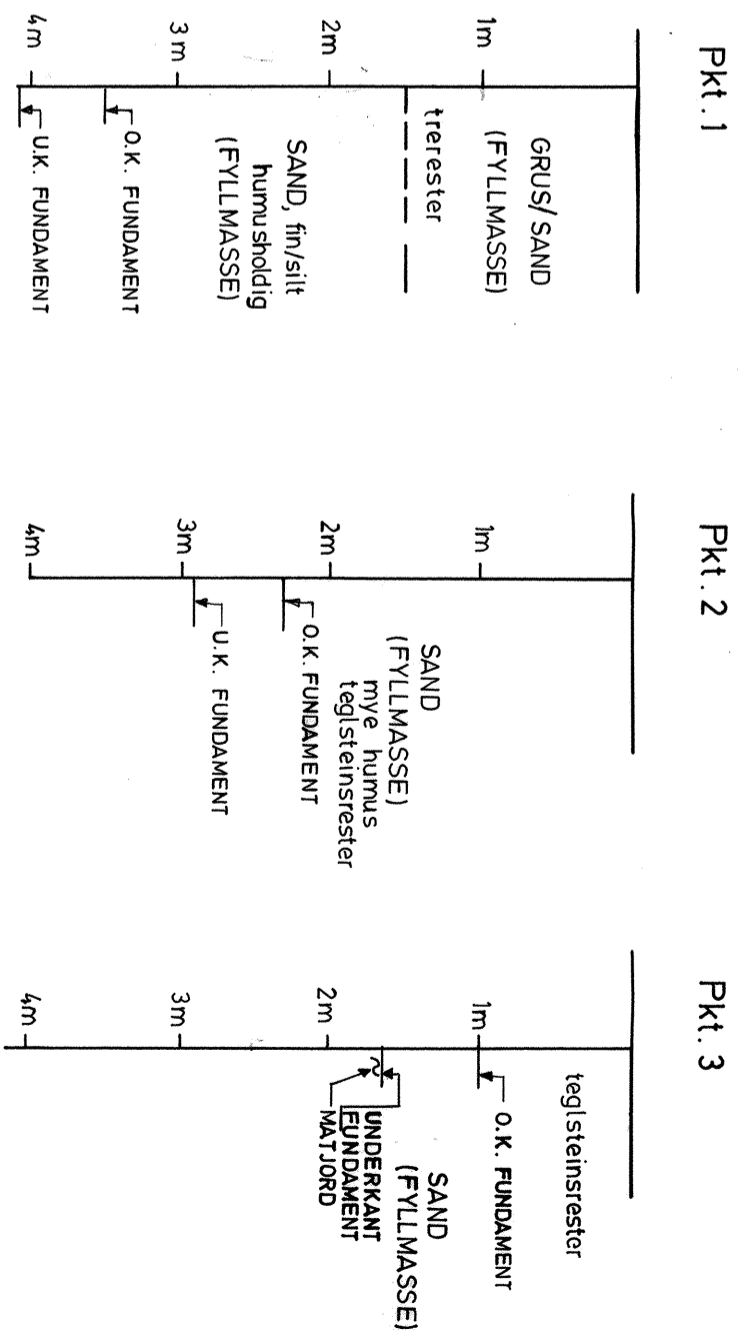
KLOSTERGT. 70 B		MALESTOKK: 1:500
SITUASJONSKART OG RESULT. PRØVEGRAVING		TEGN. AV: K. T.
<input type="checkbox"/> PRØVEGRAVING		DATO: 16. 6. 88
TRONDHEIM KOMMUNE GEOTEKNISK SEKSJON		KONTR.:
RAPP. NR.: R. 487-4		BILAG:

Prøvegravingen er utført 8.6.88. Det er gravd 3 punkter ned til maksimalt 4,1 m under terreng. Fyllmassen er tildels meget uren med tre- og teglrester og mye humus. Plassering av prøvegravingspunktene med resultater er vist i situasjonsplanen, bilag 1. For mer generelle opplysninger om grunnforholdene viser vi til vår rapport R 487 av 14.03.79.
