Sak  
KONGSVINGERBANEN KM 40,7  
SPREKK I FYLLING

KONGSVINGERBANEN KM 40,7  
SPREKK I FYLLING

Gk. 3480.

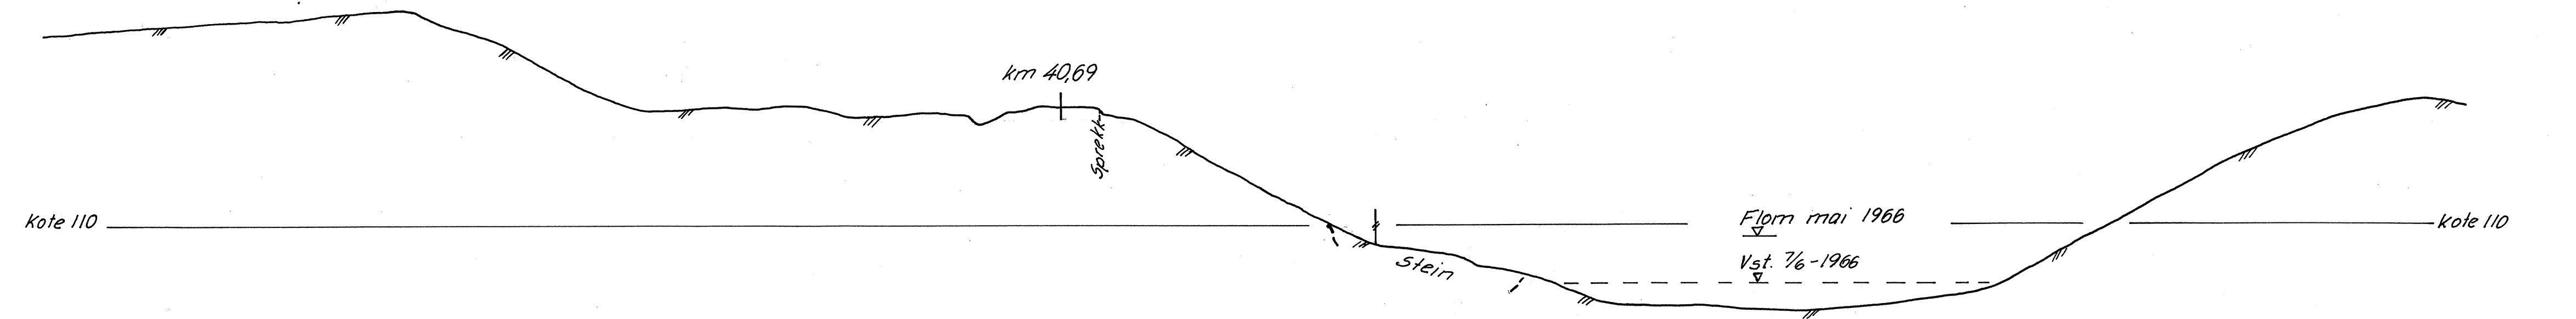
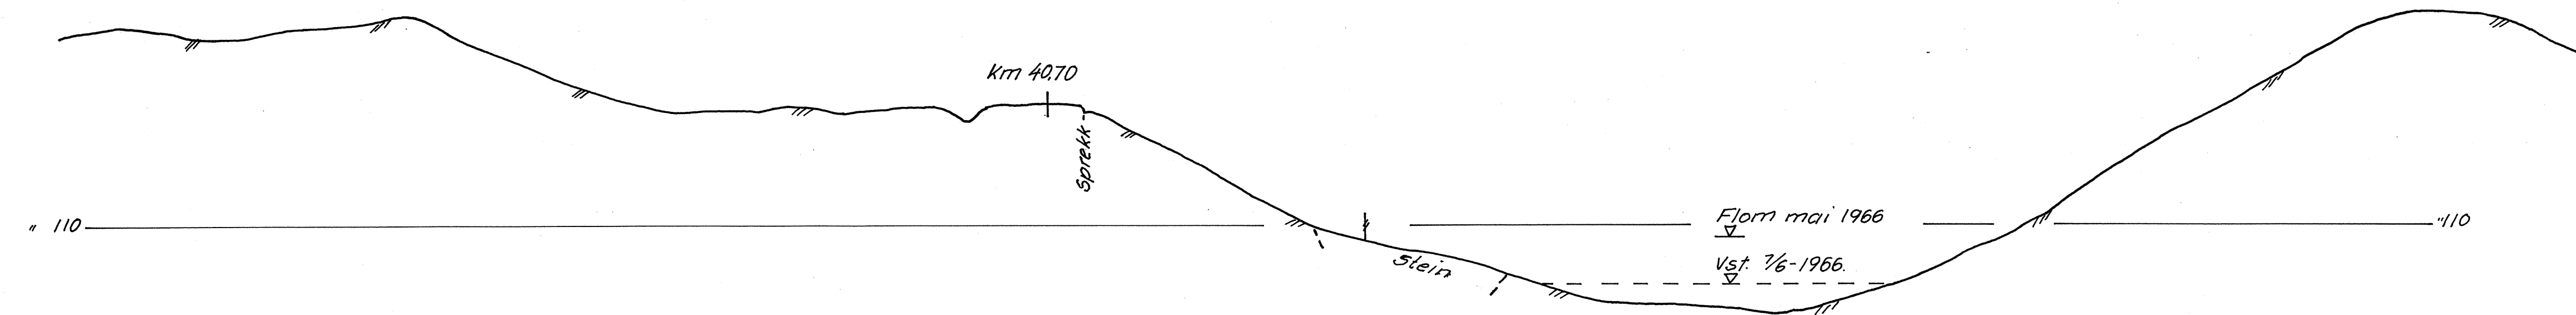
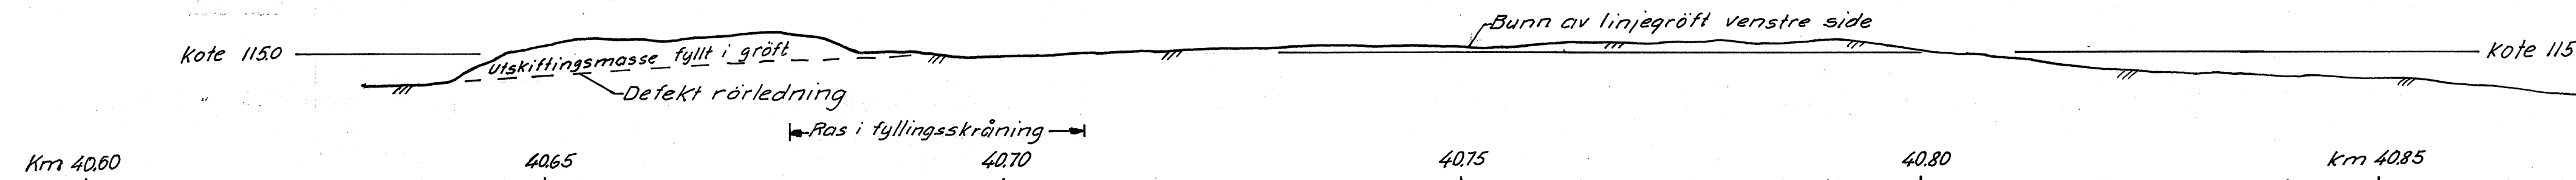
Lengdeprofil ML=1:500  
MH=1:100

Sprekken oppsto den 6.6.66 0,5 m ut for svilleende på linjens høyre side i en lengde av 32 m. Fyllingsplaneringen på utsiden av sprekken var sunket ca 25cm.

På grunnlag av sporadiske boringer under befaringen kan man anta at fyllingen består av 1,5 - 2,0 m sand øverst. Derunder er det steinholdig masse.

På linjens innside (venstre side) er en linjegrøft med høyeste punkt ved km 40,79. Denne linjegrøft som har et fall på ca 3 o/oo ble i forbindelse med masseskiftingen i 1957 gjenfylt med utskiftingsmasse på strekningen km 40,64 - 40,69. Det er gjort forsøk på å holde vannløpet åpent ved hjelp av rørledning, men rørene er imidlertid tette.

Å r s a k til sprekkdannelsen er vann gjennom linjen, - dels som følge av den eksepsjonelt høye vannstand i Glomma med etterfølgend synkning og dels som følge av at vann fra den gjenfylte linjegrøft på innsiden har gått <sup>fett</sup> under fyllingen. I begge tilfeller har det foregått en materialtransport som har resultert i at fyllingsplaneringen ble utsatt for setning og sprekkedannelse. Det kan nevnes at denne fyllingen helt siden 1930 har vært utsatt for mindre setninger av og til i forbindelse med snøsmeltingen. Dette tyder på at linjegrøften med minimumsfall ikke har vært tilstrekkelig tett i bunnen. Et steinfyllt parti i foten av fyllingsskråningen tyder på at det er her vann og erosjonsmasse har kommet frem.

Linjegrøft på linjens innside renskes opp og gis godt-fall, f.eks. 10 o/oo. Deretter legges halvkløvde mufferrør på strekningen km 40,64 - 40,79. Det henvises til Gk. 2413,4 om selve utførelsen av dette arbeidet.

Det nevnte utfylte steinparti i foten av fyllingsskråningen dekkes med 0,5 m gruslag som vil gi filtervirkning.

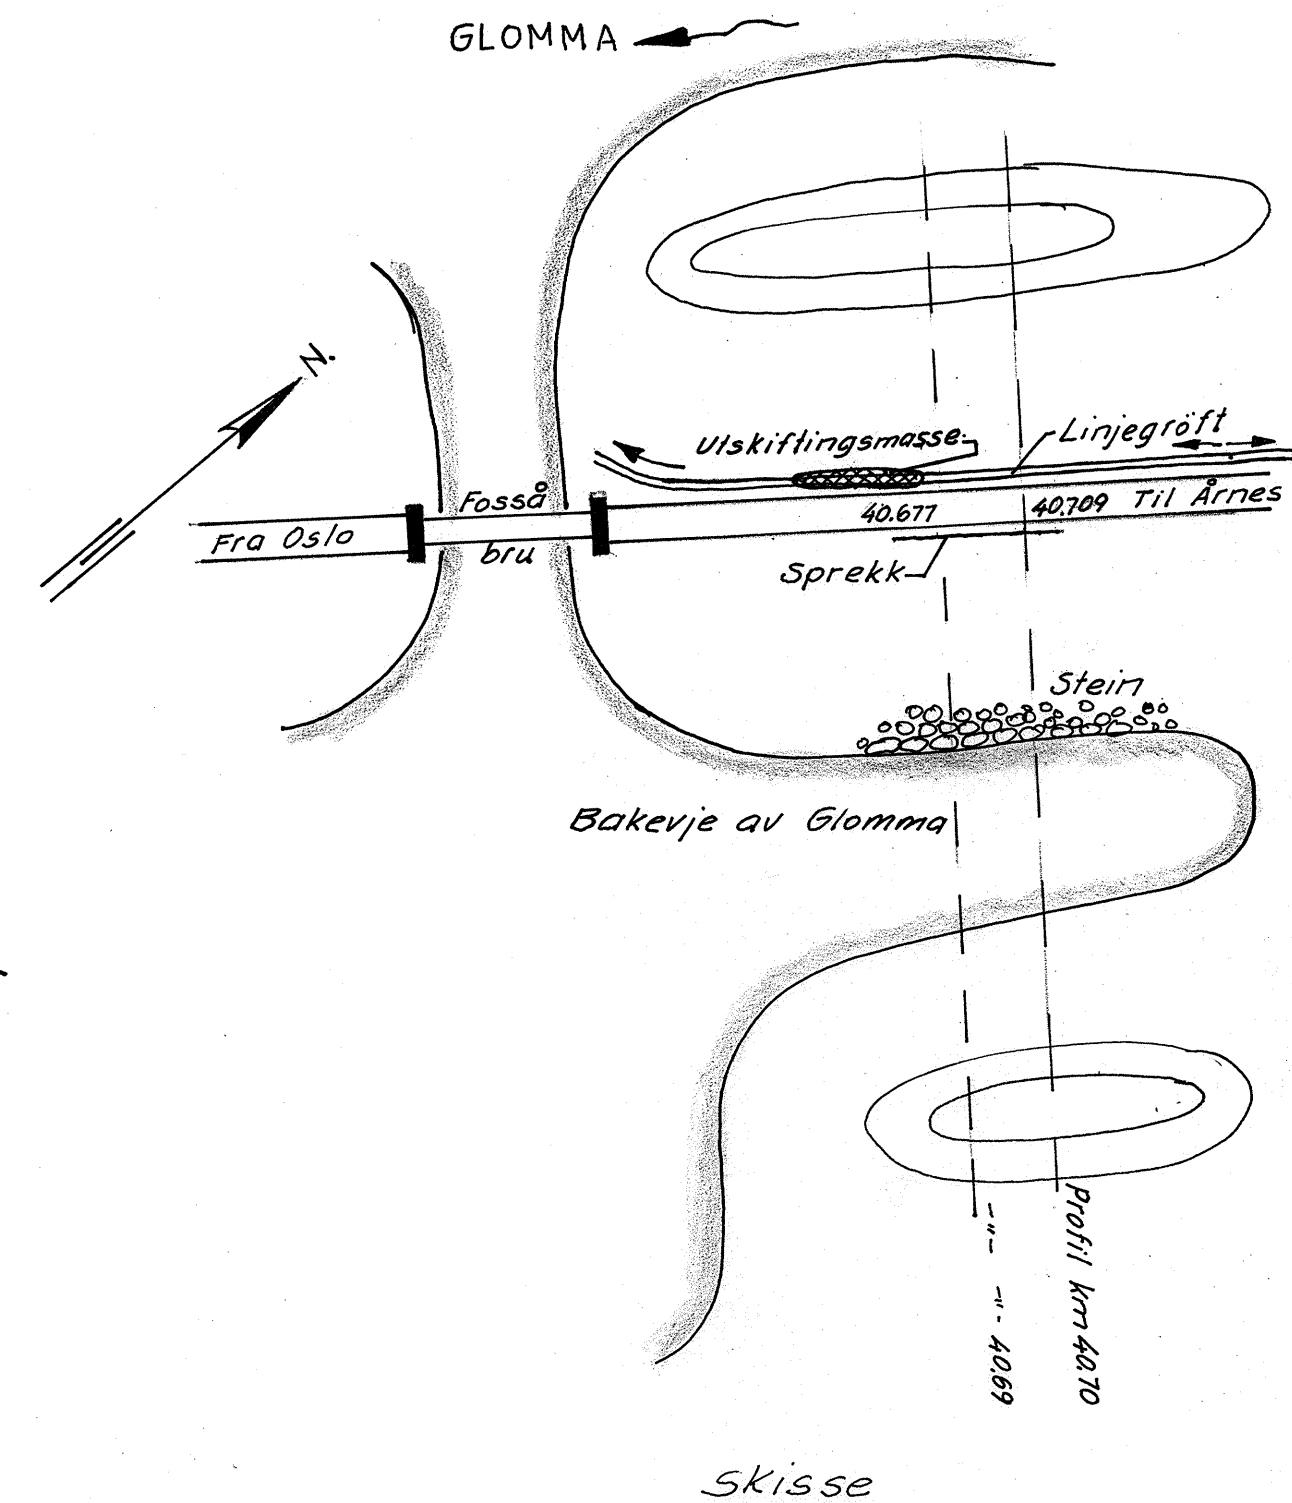
Tverrprofiler M 1:200

Linjen ligger i halvskjæring med ca 10 m høy fyllingsskråning på høyre side. Sprekkdannelsen oppsto i fyllingsplaneringen ca 200 m øst for Fosså bru fra km 40,677 - 40,709. Glomma danner her en bakevje.
