Befaring den 15. 10. 1963 ved
Julleville i Tistedal i anledning
fare for steinras.

63/906.

16. oktober 1963.

JULLEVILLE , TISTEDAL

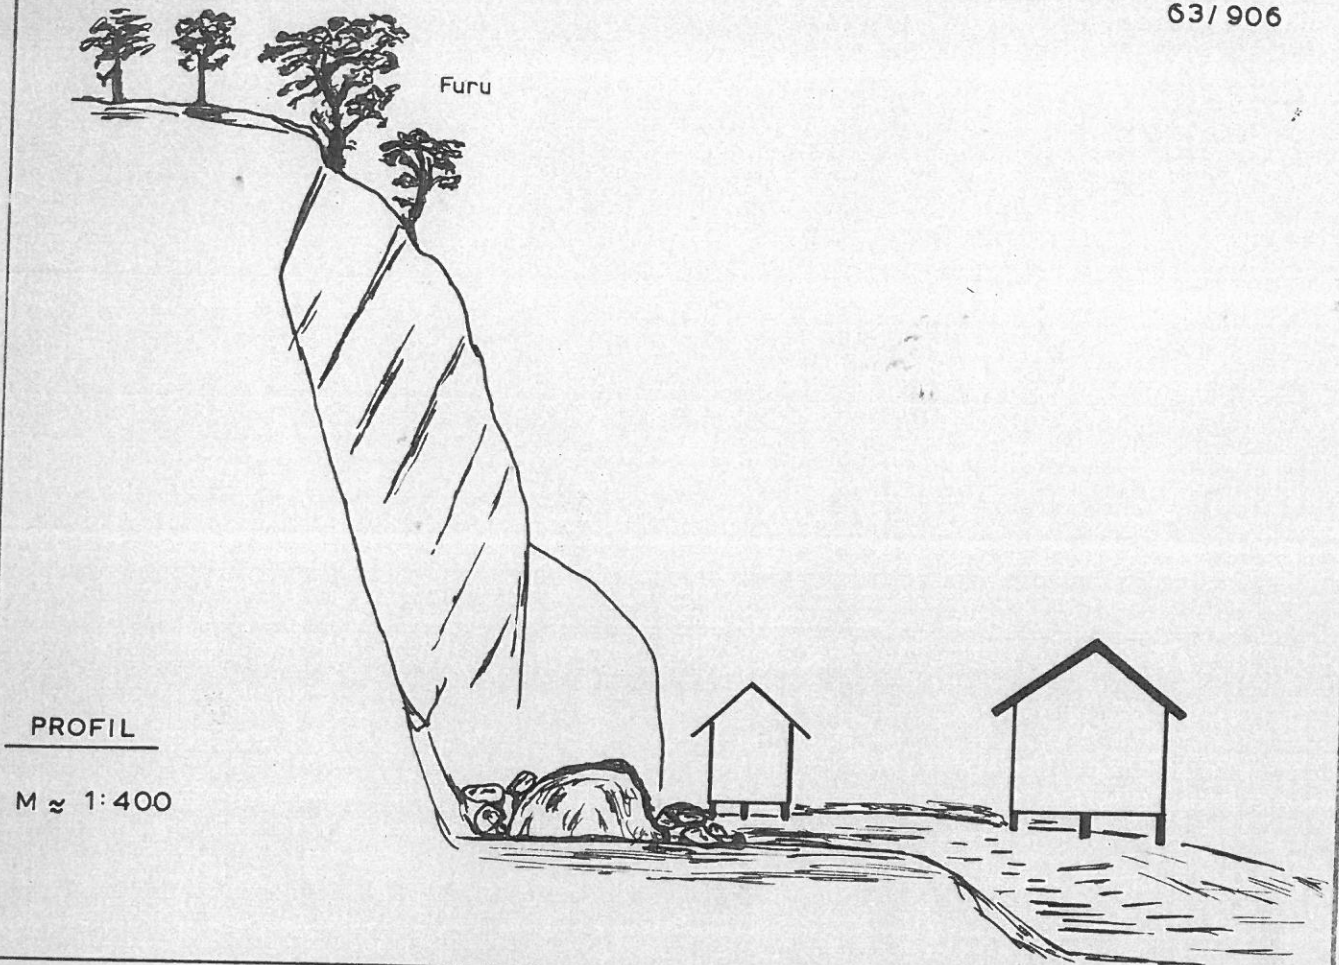
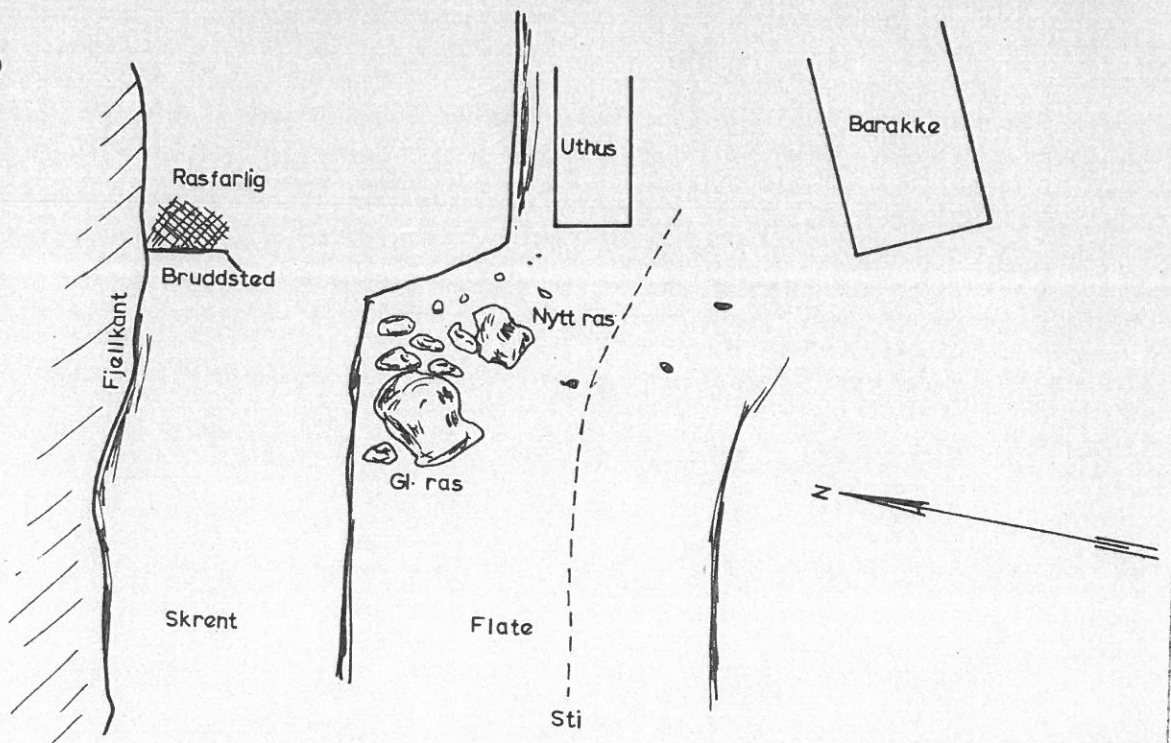
Bilag 1 : Kartskisse og profil.

Ca. 15-20 m bak (nordenfor) barakken stiger en fjellskrent mer eller mindre vertikalt opp 30-40 m. Bergarten er gneis med en skifrihet som i foten av skrenten har strøk omtrent øst-vest og fall ca. 70 g nordover. Flere markerte sprekker gjør seg gjeldende. En sprekk med ca. 70-80 g fall utover (sørover) virker som bunnsleppe. Hertil forekommer avskjærende sprekker med strøk omtrent nordøst og 70-90 g fall innover (mot nordvest) samt sprekker med strøk øst eller sørøst og med omtrent 80-100 g fall utover (mot sør eller sørvest).

Nedenfra så det ut som det var muligheter for at mer vil kunne rase ut, særlig fra omtrent samme sted som sist. Dette inntrykk ble forsterket etter at man hadde sett forholdene oppå skrenten. Det viste seg her at det parti som ligger innenfor (mot øst) siste ras bruddsted er avdelt av omtrent vertikale åpne, flere meter dype sprekker. Disse sprekkenene er antagelig ikke nye, men er sannsynligvis "oppfrisket" ved det siste raset. Dette partiet på anslagsvis 30-40 m³ må ansees som utrygt.

Som konklusjon vil man uttale at det foreligger fare for at et nytt ras kan komme fra skrenten. Det ansees ikke sannsynlig at bolighuset direkte ligger i faresonen. Stein og blokker kan imidlertid sprette omkring og i betraktning av den trafikk som følger med at folk bor under skrenten, bør noe gjøres. Det beste ville være at bebyggelsen ble revet. Som en delvis sikring vil man foreslå at det avløste parti innenfor bruddstedet for siste ras blir sprengt ned. Dette kan antagelig gjøres relativt enkelt. Dette medfører imidlertid ikke at skrenten kan ansees sikker.
