Dok.nr: UB.101298-000 Rev:.....

18.12.70

GLIDNING I FYLLING VED STRINKJES  
NORDLANDSBANEN KM 107,98  
OK 3692

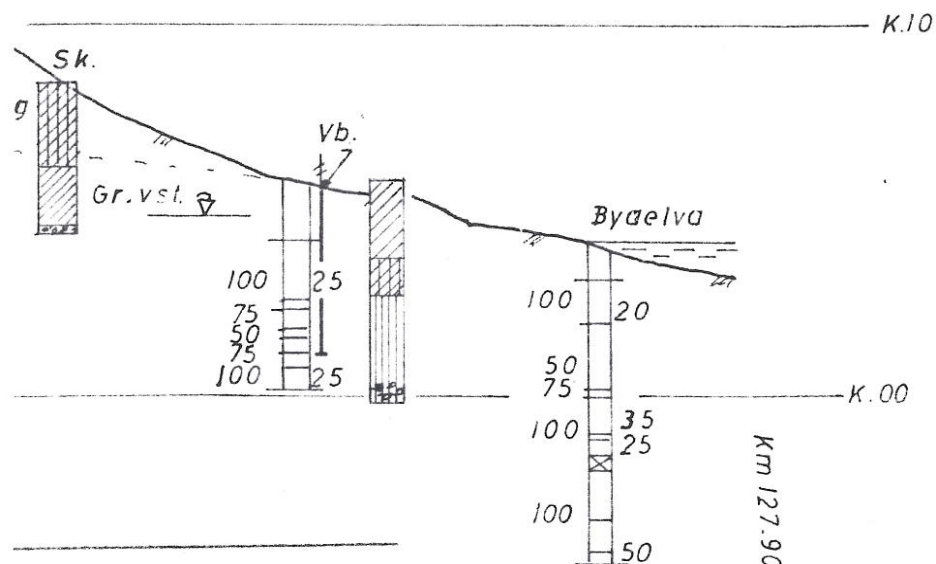
Det er øverst fylling ned til 3 m under s.v.o. Fyllmassene er kvabbholdig leire. Herunder er det kvabbig tørrskorpelcire ned til kote ca 4,0. Videre ned er det løs kvabb ned til kote 0. Herunder er det mere grusholdige masser som er fast lagret. Den dypeste boring er ført ned til kote + 4,5 hvor det var meget fast.

Ved fyllingsfot var grunnvannstanden konstatert i kote 4,8. Grunnvannstanden har således en gradient ut mot Byaelven. Det var konstatert artosisk trykk i det løse kvabblaget. Vingeboringer i dette laget viste en skjærfasthet på 2,3 t/m<sup>2</sup>.

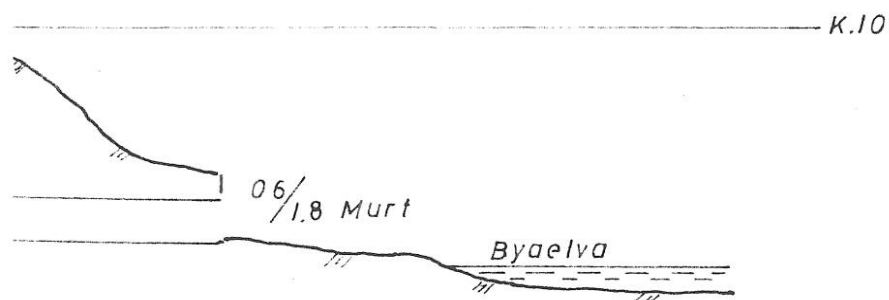
# Situasjon M=1:1000

Bevegelsene ytret seg ved at kurven ble rettlinjert på ca 15 m lengde, samtidig som høyre skinnestreg sank. Det er vanskelig å angi hvor stor bevegelsen har vært idet linjen gjentagne ganger ble justert. Antagelig dreiet det seg om mer enn 10 cm horisontalt og 10 cm vertikalt. Det var tydelig sprekk i fyllingen på skrå ned i mot elven ved søndre ende av det ca 30 m lange parti som syntes å ha vært i bevegelse. Det var ikke tegn til sprekker i den nyasfalterte veg, hvilket tydet på at vegfyllingen ikke hadde vært med i bevegelsene.

Ved nordre ende av det deformerte parti er det stikkrenne gjennom jernbanefyllingen. Denne stikkrennen var av vegvesenet forlenget gjennom vegfyllingen. Det var bygget kum i vegkanten.

Den naturlige veg for bortledning av overvann fra terrenget på venstre side av jernbanelinjen og nord for partiet som har vært i bevegelse er stikkrennen ved km 128,0. Ved Vegvesenets utfyllingsarbeider ble grøften langs foten av jernbanefyllingen gjenfylt og stikkrenneinnløpet lukket slik at overvannet måtte passere forbi det gamle stikkrenneinnløp og finne veg inn i jernbanefyllingen like nedenfor stikkrennen. Det er også bragt på det rene at et dreneringsrør på oversiden av vegen har vært skadet og ført ytterligere vannmengder til jernbanefyllingen. Det har oppstått et poreovertrykk i kvabbmassene som har ført til nedsatt skjærfasthet og gitt årsak til deformasjoner.

Vannavledningen mellom jernbanens og vegens fylling må sikres og føres gjennom jernbanelinjen i eksisterende stikkrenne. Det skal legges 6" dreneledning med overfylling av grus mellom jernbane og veg. Dessuten skal det legges betongutforet overvannsgrøft i den tildannede grøftebunn.
