1. Innledning.

Etter anmodning fra Anleggsavdelingen v/avd.ing. Woldseth, er det utført grunnundersøkelse og stabilitetsvurdering i forbindelse med den inntrufne utglidning.

HEIMDALSVEGEN 21
 PROFIL MED
 DREIBORING OG
 PRØVETAKINGSRESULTATER

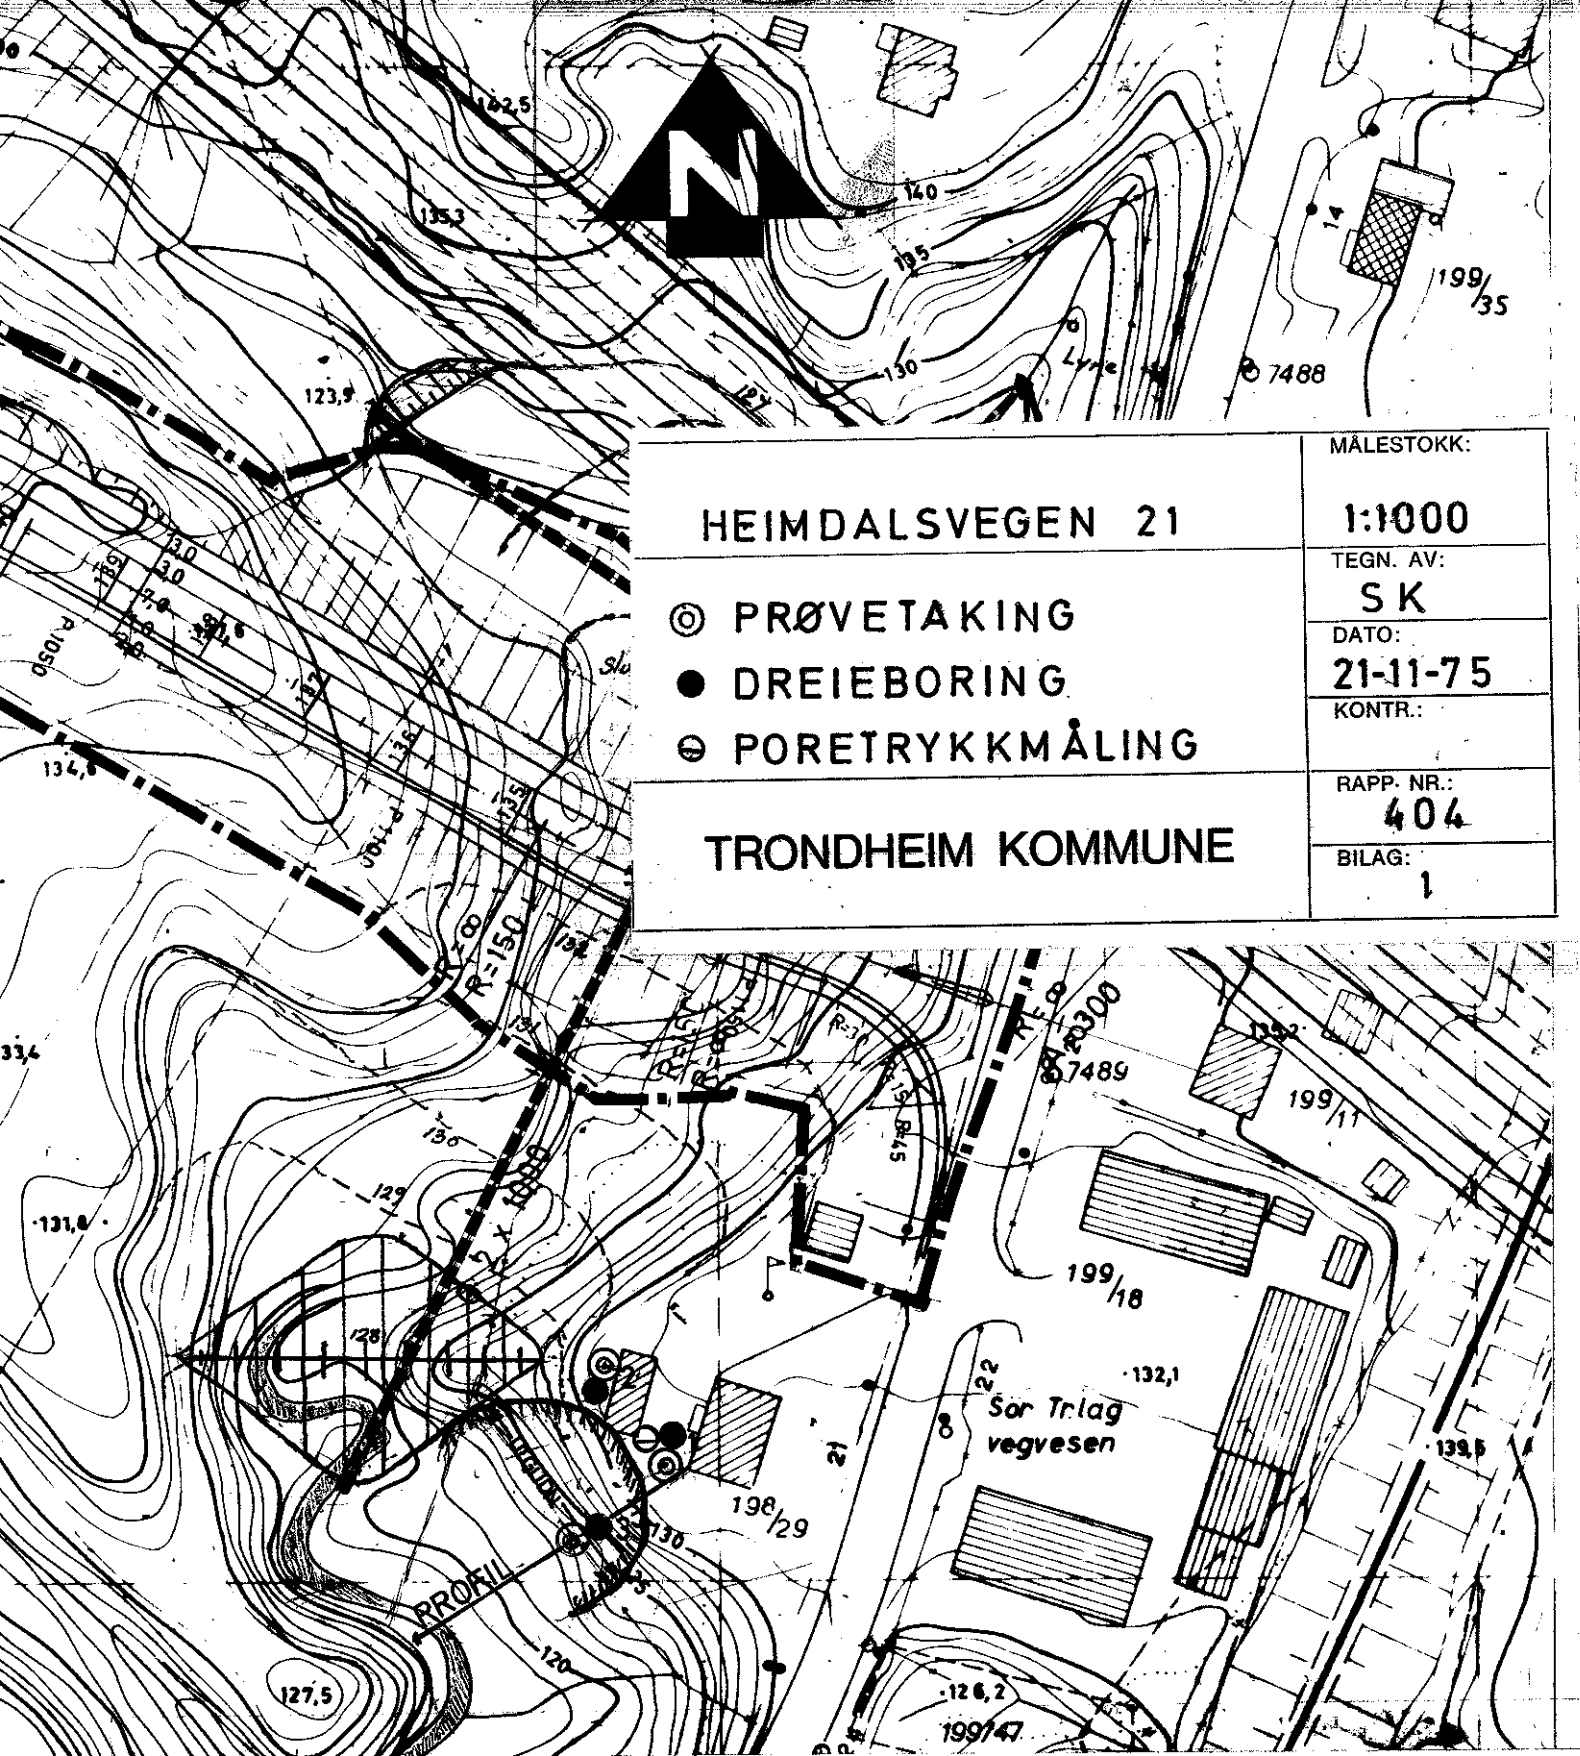
HEIMDALSVEN 21 ⊙ PRØVETAKING ● DREIEBORING ⊖ PORETRYK KMÅLING TRONDHEIM KOMMUNE	MÅLESTOKK:	1:1000
	TEGN. AV:	SK
	DATO:	21-11-75
	KONTR.:	
	RAPP. NR.:	404
	BILAG:	1

Utglidningen skjedde i skråningen mot Søra, syd-vest for Heimdalsvegen 21, nedstrøms støttefyllingen for Skogsvegen. Størrelse og beliggenhet er vist på situasjonsplanen i bilag 1. Som en ser har utglidningen berørt sydvestre hjørne av det ytterste, minste bygget på eiendommen, mens avstanden fra skredkanten og inn til hovedbygningen er ca. 6 m. Hensikten med undersøkelsen er å avgjøre om bygningene er truet, og hvilke tiltak som er nødvendig for å stabilisere skråningen.

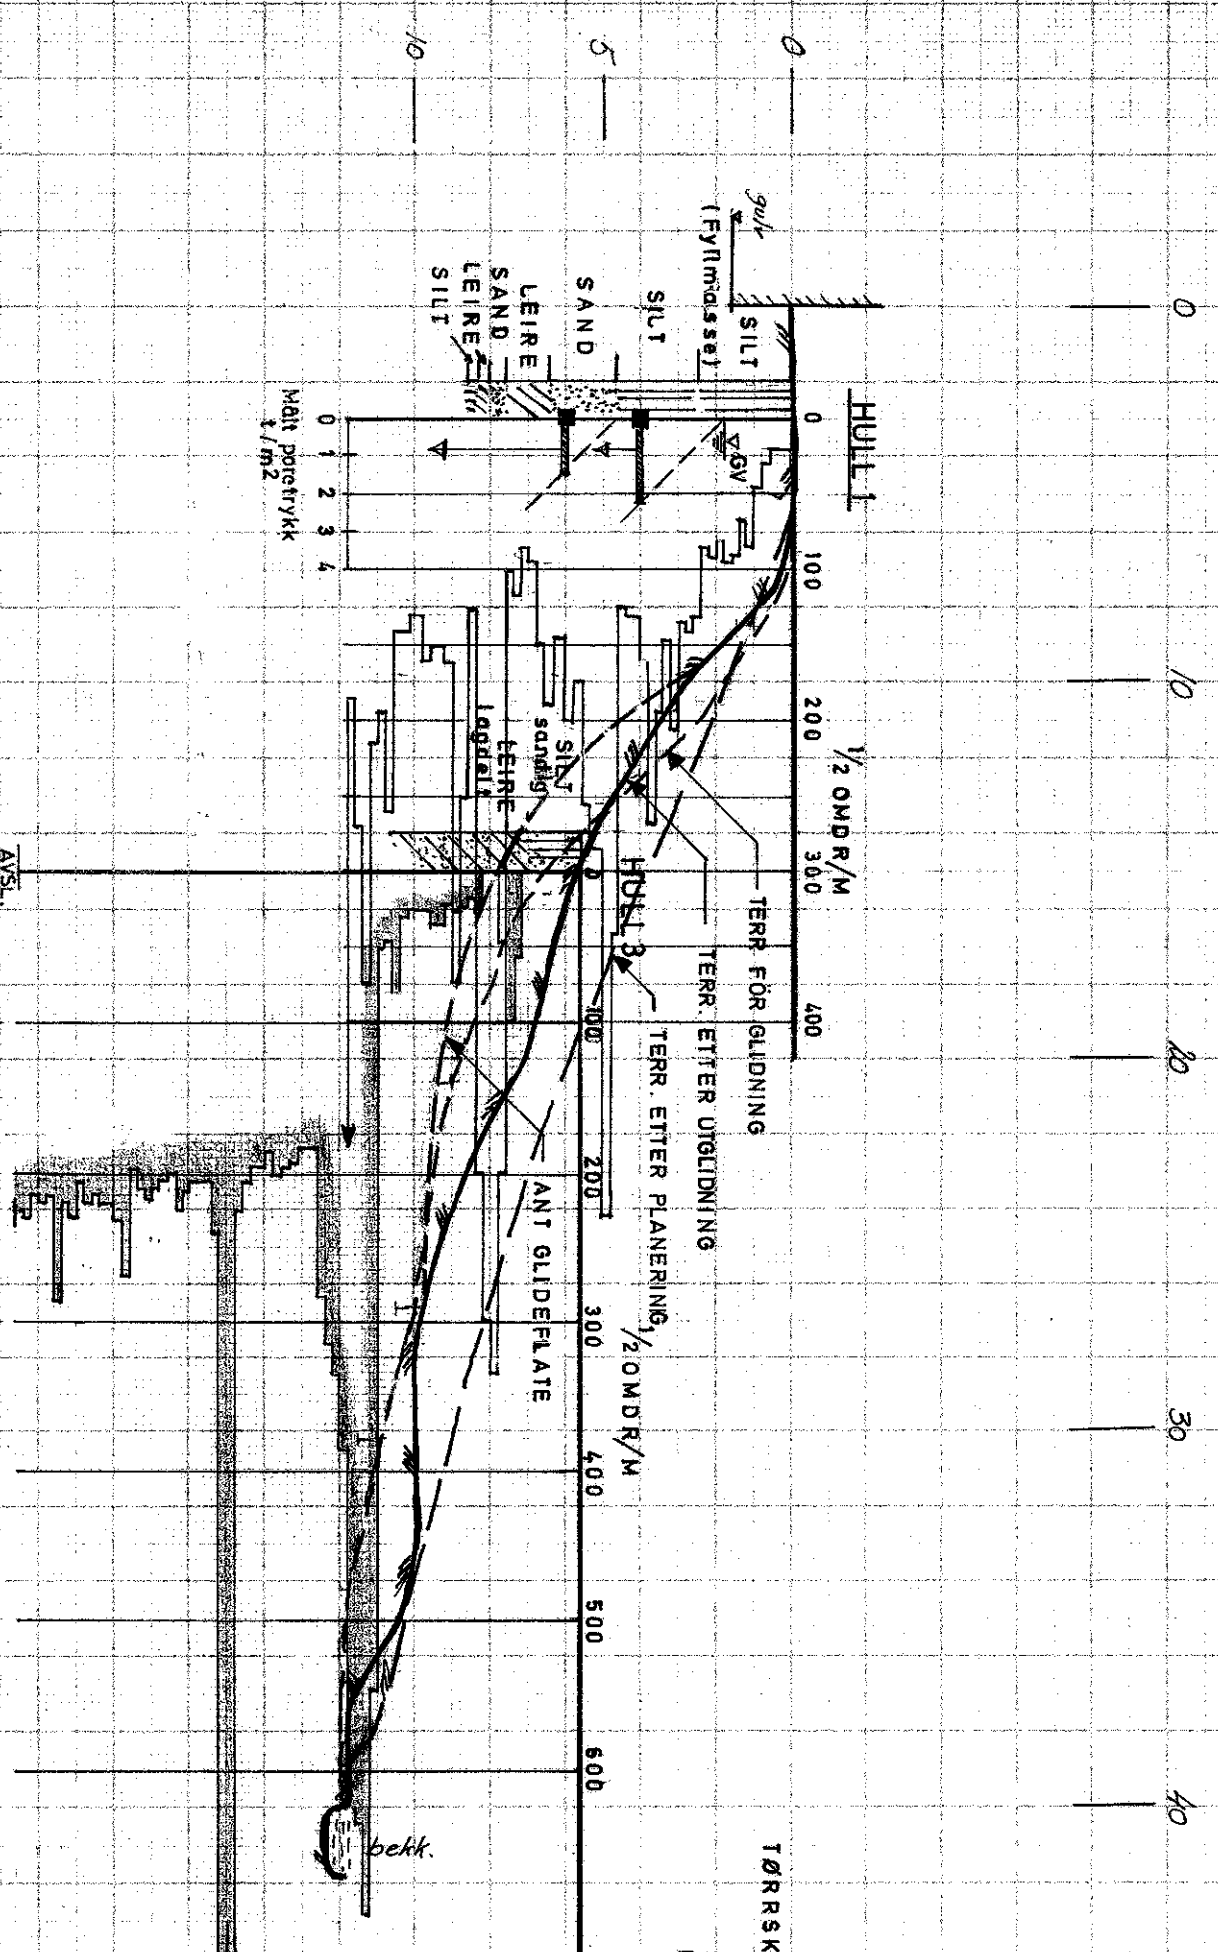
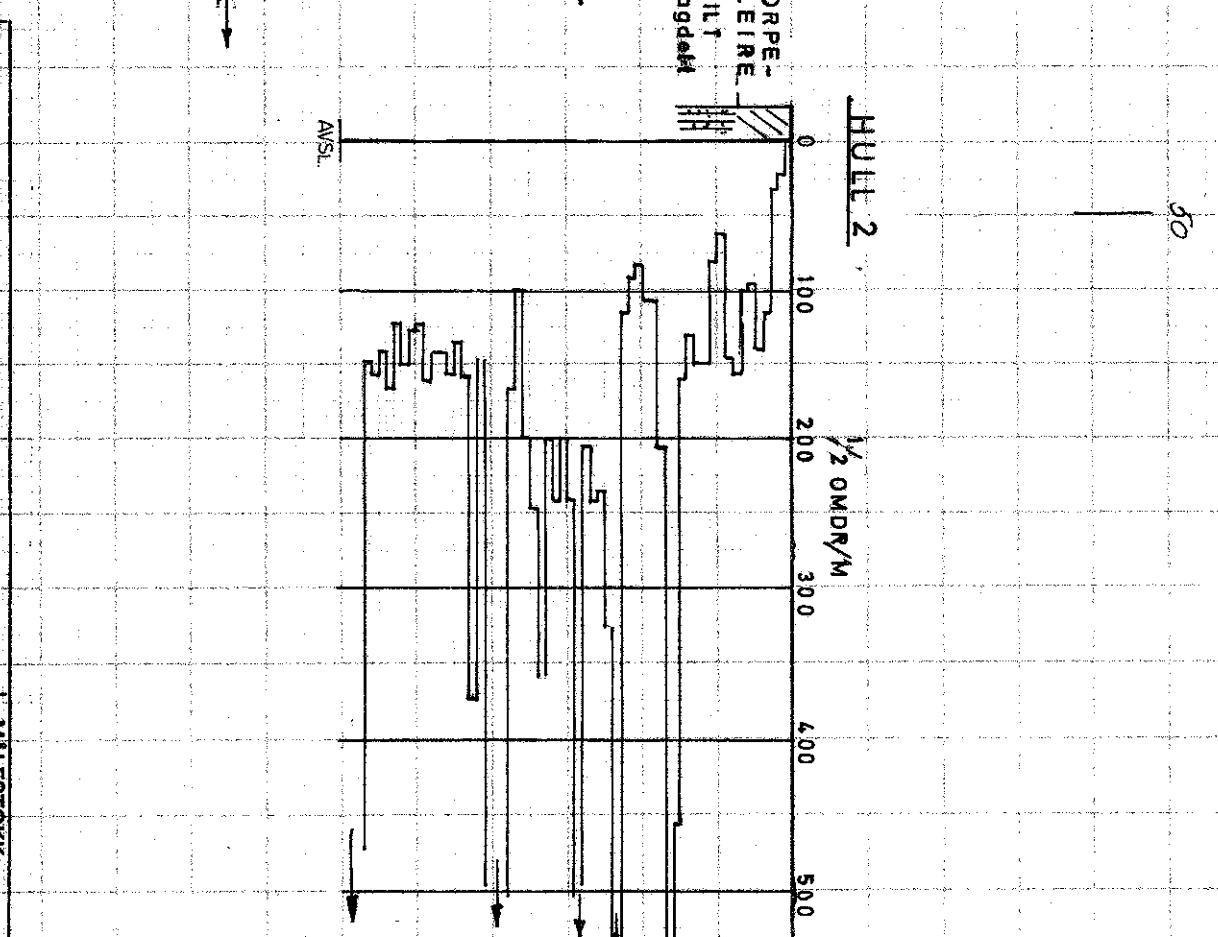
Utglidningens bredde er ca. 30 m, og lengden nedover skråningen er 20 - 25 m. I borhull 3 mener en å ha funnet glideflaten i en av de opptatte prøver, i dybde vel 2 m under terreng.

Etter dette har en tegnet inn en mulig glideflate i profilet, bilag 2. Utglidningen er som en ser å betrakte som overflateglidning med dybde opptil 2 m under tidligere terreng.

Etter vår mening er kombinasjonen bratt skråning/sterk nedbør hovedårsak til utglidningen. Nedbøren fører til økt grunnvannstrømning gjennom sandlagene mot skråningen, hvorved overflatestabiliteten svekkes.

En fant det likevel ikke forsvarlig å la skråningen ligge som den lå etter utglidningen, da fortsatte overflateglidninger suksessivt kunne tenkes å gripe bakover mot bygningene. Skråningen er derfor av Anleggsavdelingen, TIV påkjørt sprengstein og slaket ut til ca. 1:3 som vist i bilag 2.
