Rapport

angående grunnforholdene for bro over Vefsna, pel 1005+6.2. Nordlandsbanen N.

BORINGSRESULTATER	M. 1:200
BRO OVER VEFSINA	
Pel 1095+6.2. NORDLANSB. N.	
N.S.B. GEOTEKNIK KONTOR 15/10-32 A.C. Roslund	Skarven Haug 133

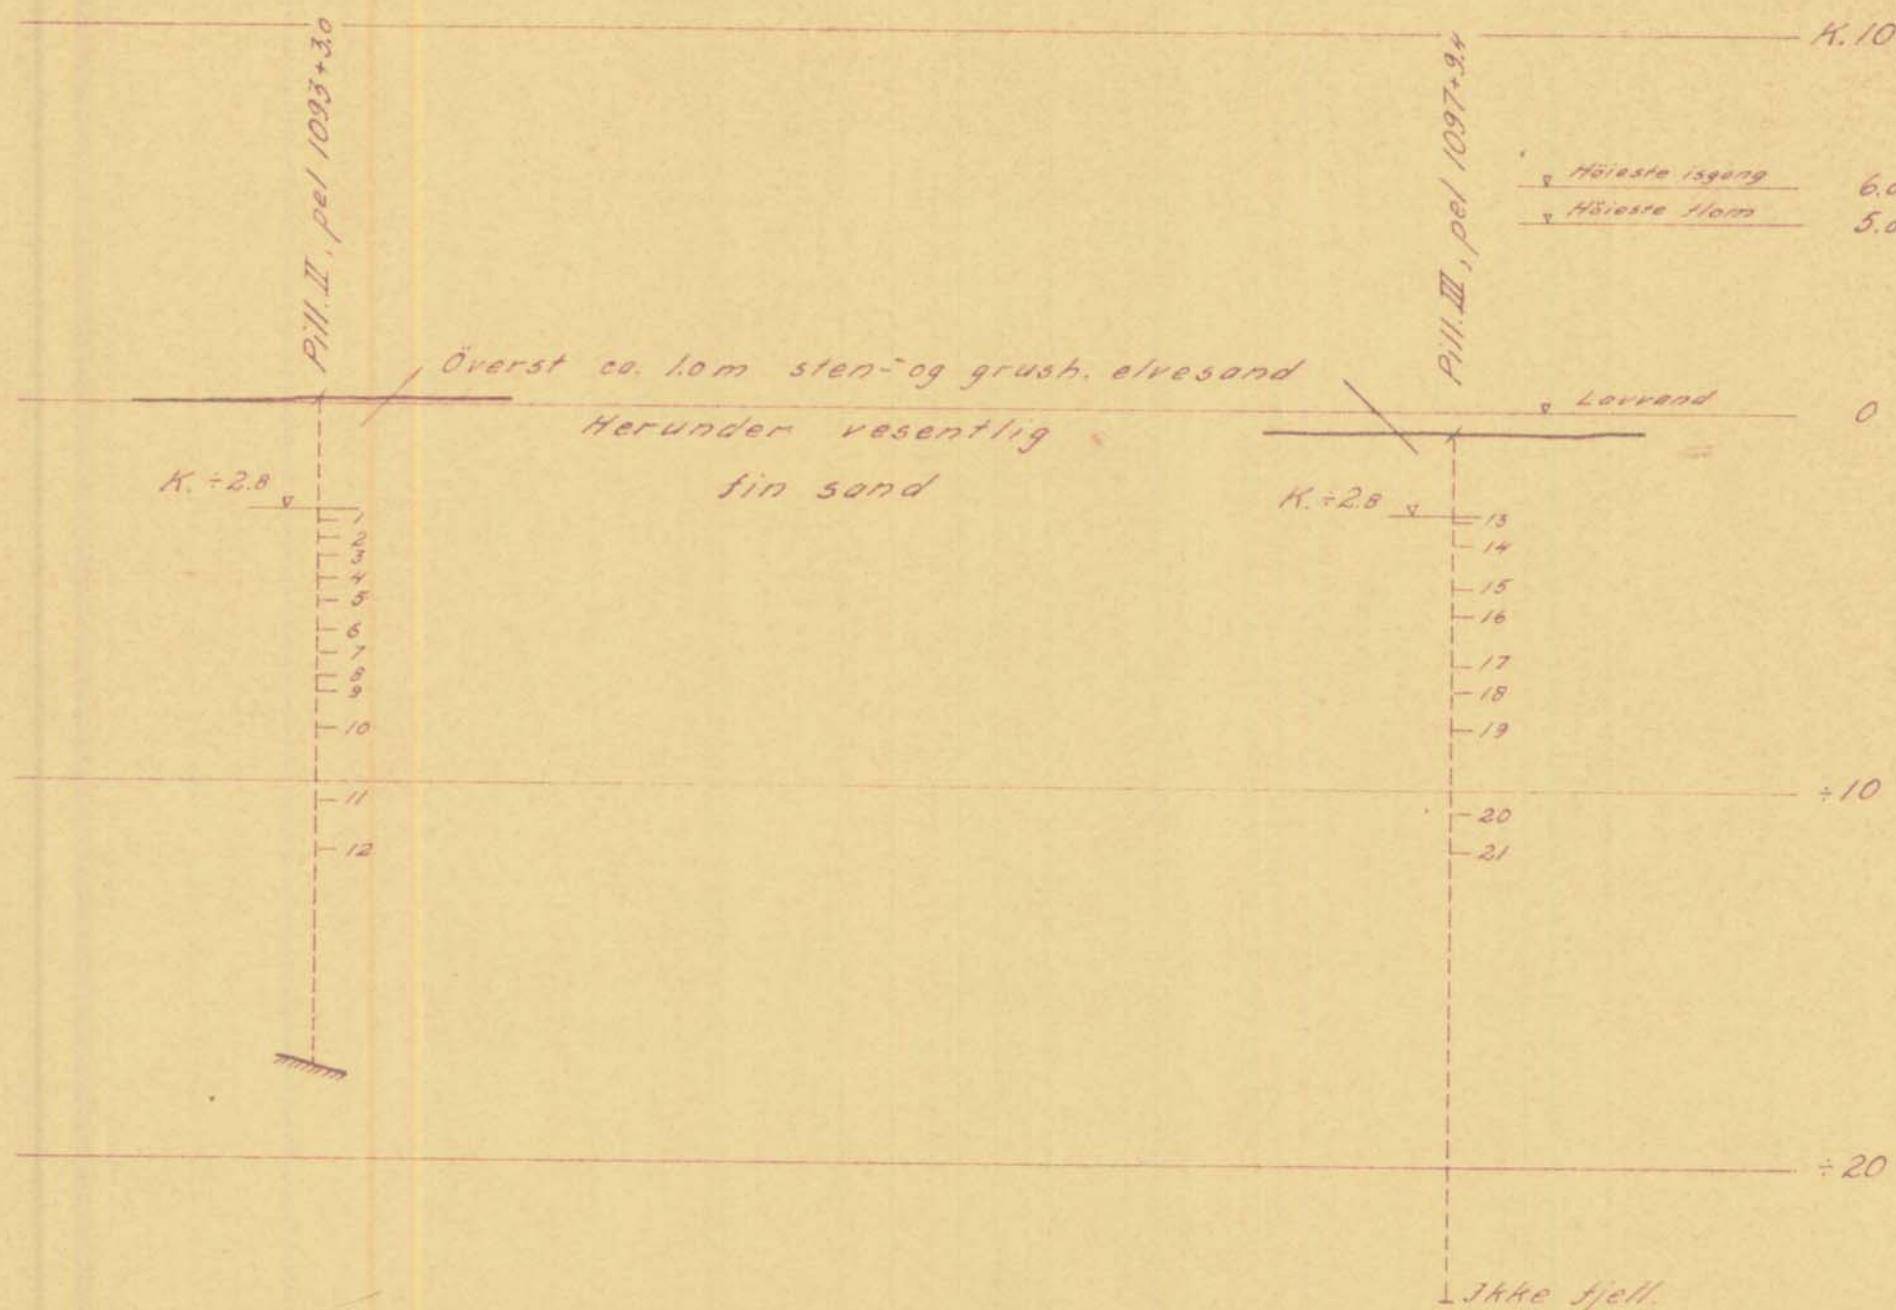
Inntil ca. 1 m. under elvebunnen består grunnen av sten- og grusholdig elvesand og videre mot dypet - antagelig helt til fjell - hovedsakelig av meget fin sand. I den meget fine sand forekommer tynne lerlag.

Til 1 à 2 m's dyp under fundamentene er der rikelig med lerlag. Dypere ned er der kun spredte og tynne (noen få m/m tykke) lerlag i sanden.

Kornstørrelsen hos den meget fine sand er bestemt for endel prøvers vedkommende. Sanden viser sig å være temmelig ensartet og består hovedsakelig av korn mellom 0,2 og 0,06 m/m. Fra 60 - 90% av kornmengden ligger innenfor disse grensene. Den kan derfor betegnes som grovmo. Der er også gjort forsök på å bestemme om sanden er tett eller løst lagret. For § sandprøver - i motsetning til lere - er det dog vanskelig å ta prøver med den oprinnelige struktur i behold, men resultatene går i den retning, at der er all sannsynlighet for at sanden er meget tett lagret.

Prøve 1-2 er stadig vekslende ren fin sand, lerholdig
fin sand og 2-50 mm tykke lere lag.

--- 3-5 er ren fin sand.

--- 6-12 er alt overveiende ren fin sand. Enkelte
meget tynde lere lag forekommer.

--- 13-15 er stadig vekslende ren fin sand, lerholdig
fin sand og 2-50 mm tykke lere lag.

--- 16 er ren fin sand.

--- 17 er helt overveiende ren fin sand,
spredte meget tynde lere lag forekommer.

--- 18-21 er ren fin sand.

Den fine sanden er meget fast lagret. Leren
er en middels fast blødere.

Selv om grunnen nærlukkende bestod av grovmo og man således kunne bortse fra det usikkerhetsmoment som ligger i tilstedeværelsen av lerlagene var det neppe mulig å belaste grunnen med mer enn 2 à 2½ kg. pr. cm² under forutsetning av tilstrekkelig sikkerhet. Jeg tillater mig derfor å foreslå, at der anvendes peeling. Som følge av jordartens behaffenhet og tette lagring må grunnen ansees som udmerket pelegrunn og prøvepeelingen vil antagelig komme å vise, at det ikke er påkrevet å bruke over ca. 12 m. lange peler.
