Solørbanen, Flisa-Våler

Notat nr.:  
5/2010

**SOLØRBANEN, KJØLEN GÅRD (FLISA) KM 152 OG VÅLER SENTRUM KM 164  
BEFARING 25. AUGUST 2010**

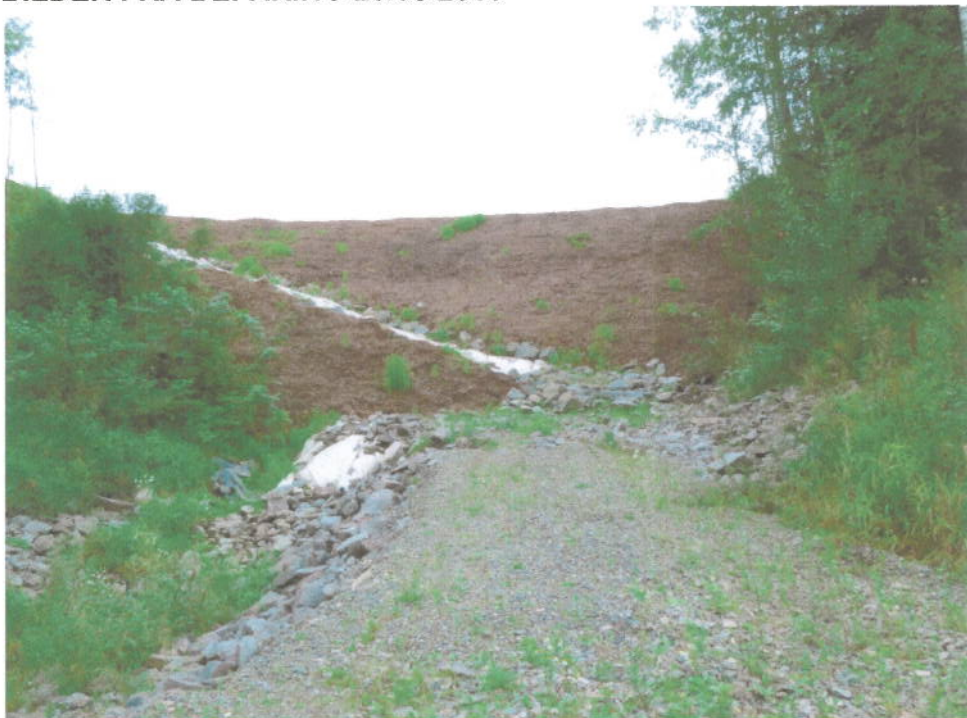
Som vist på vedlagte bilder har grunneieren foretatt en oppfylling av søkket med stedlige masser som er tatt ut i skråningen nord for søkket. Så vidt vi kan se er det lagt ut separasjonsduk under fyllingen. Det er også lagt ut stein i skråningsoverflaten. Skråningshelningen er anslått å være 1:1,5 eller noe slakere. Det er også lagt på en blanding av jord og organisk materiale på skråningsoverflaten for å få etablert noe vegetasjon. Det er laget en faring/vei i skråningen som gir adkomst for gående ned til den tidligere planovergangen i foten av søkket. Denne faringen var ikke fullført med steinmasser på befaringstidspunktet. Foten av den nye fyllingen ligger ca. 20-25 m fra nærmeste skinne. Helningen på faringen ble på befaringen anslått å være ca. 1:5. Høyden på fyllingen er anslått til ca. 10 m.

Kjølen gård, ny oppfylling i dalsøkk ved km 152 (sett nedenfra og opp)

Så fremt man sikrer de stedlige massene med separasjonsduk og har kontroll med avrenningen fra området, mener vi at den utførte fyllingen skal være akseptabel i forhold til jernbanesporet. Fyllingen vil virke stabiliserende i forhold til sideområdene (ryggene) og også fungere som en motfylling i forhold til den høye og meget bratte skråningen mot fjøs/driftsbygning på gården.

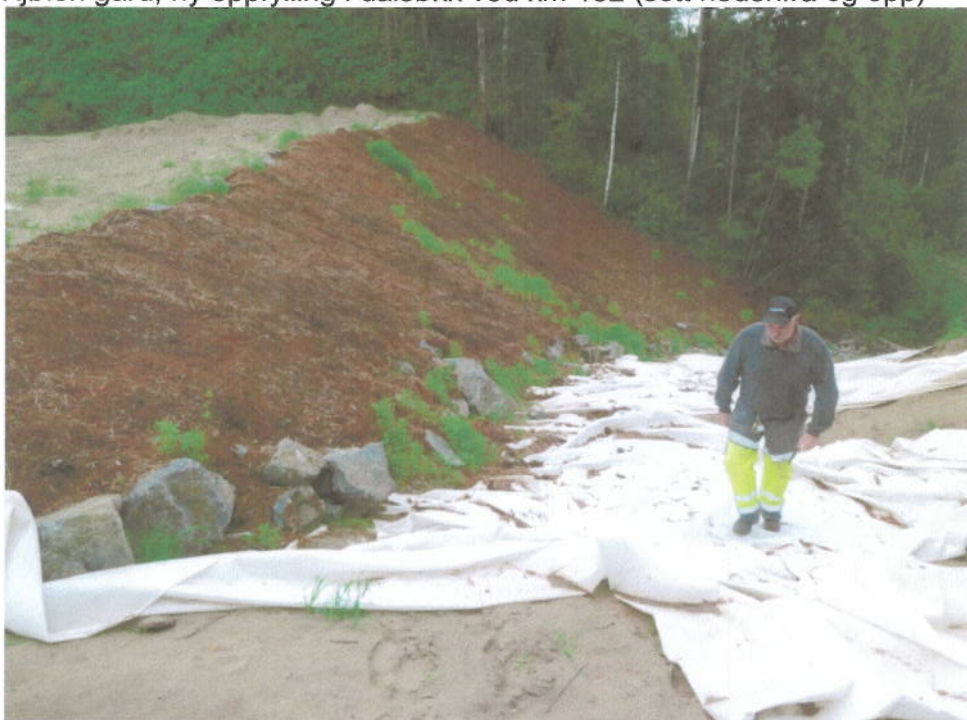
Faring ned til foten av ny fylling (sett ovenfra og ned)

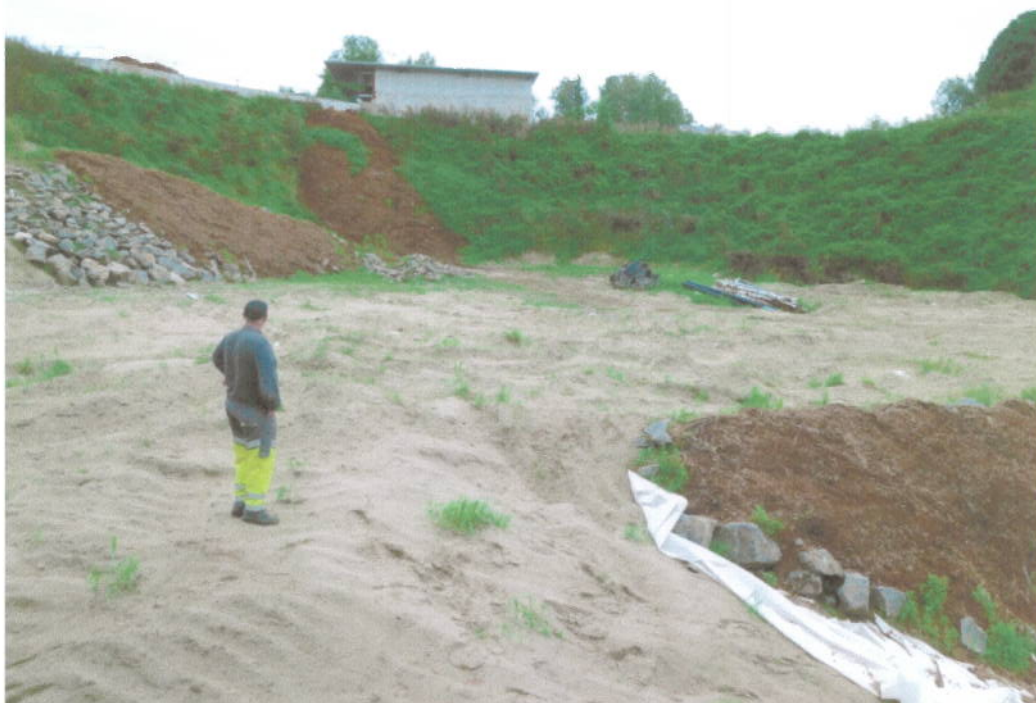
Topp av ny fylling i dalsøkk, (sett mot driftsbygning på Kjølén gård)

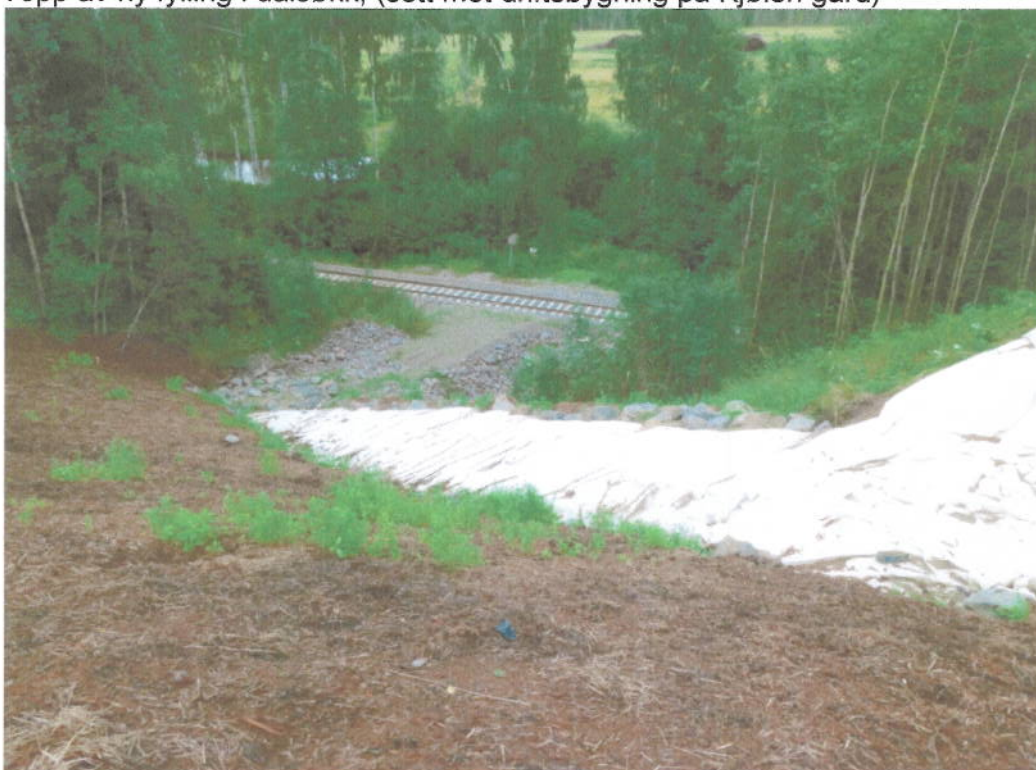
Med den utførte utfyllingen av søkket som er utført av grunneier mener vi at det ligger dårlig til rette for å opprettholde en kjørbare overgang på dette stedet uten omfattende gravearbeider i den fyllingen som allerede er lagt ut. Helningen av faringen ned fra dette planumet har vi anslått å være 1:5. Dette er gangbart, men for bratt for ordinære kjøretøy. Dersom den eksisterende faringen skulle gjøres kjørbare, må det fylles opp vesentlig i nedre parti av området for å gjøre helningen slakere, men dette vil uansett gi en svært bratt stigning helt fra sporkryssingen. Vi vil ikke anbefale dette.

Ny fylling med gangbar faring (antatt 1:5), (sett ovenfra og ned)

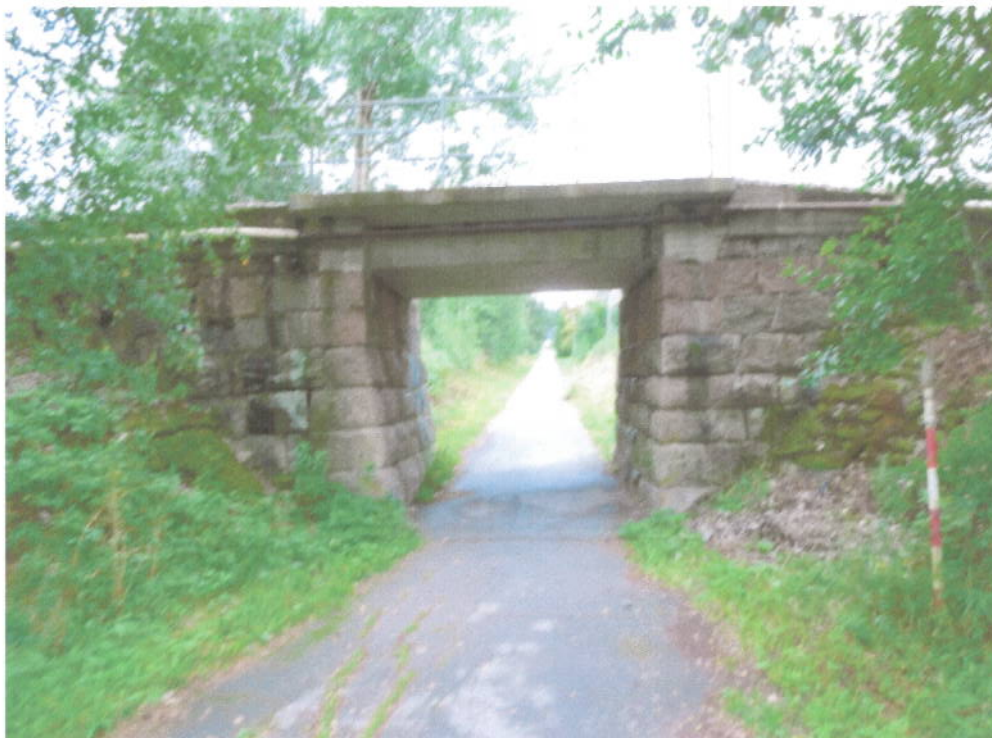
Våler sentrum, undergang, km 164, (sett mot øst)

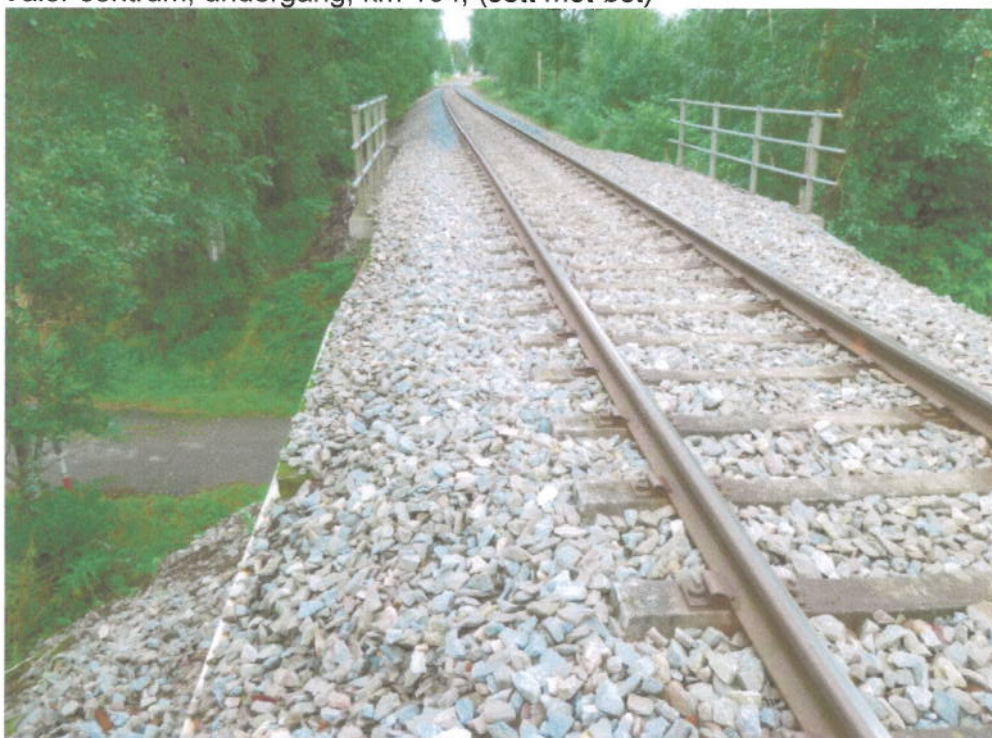
Spør, (sett mot nord)

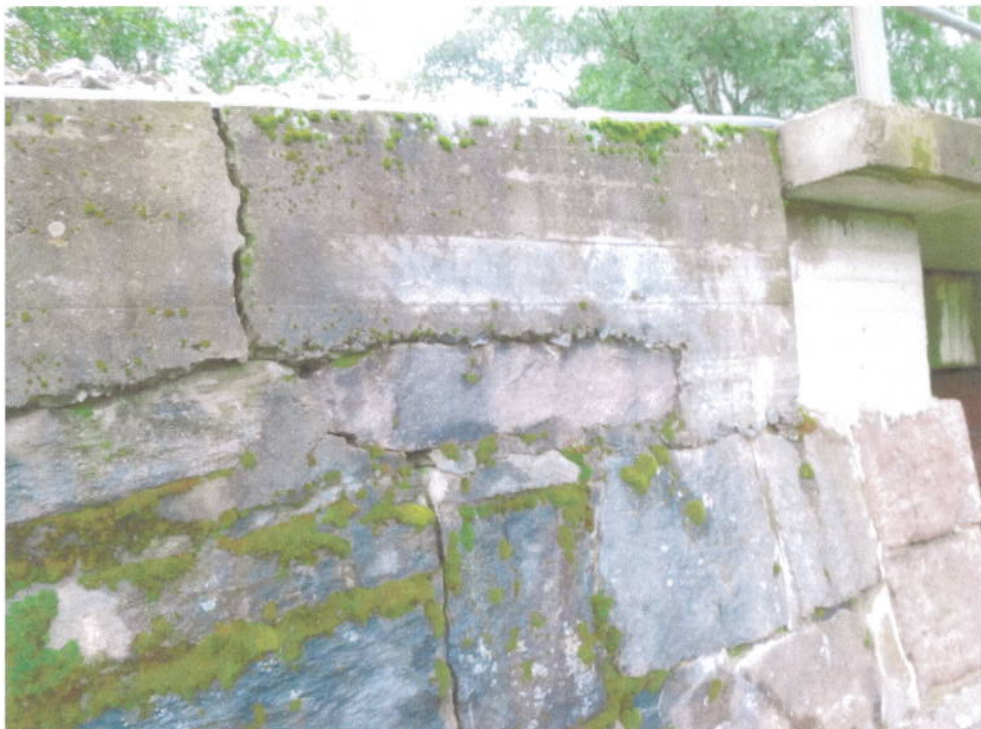
Det er tidligere rapportert om oppsprekking av disse murene og deler av murene er i ferd med å bli presset ut. Ved nærmere inspeksjon vil man se at dette forholdet gjelder alle 4 murer ved denne kryssingen. Mest utpreget ser man det på den sydvestre "vingemuren".

Den aktuelle oppsprekkingen er ikke av nyere dato. I tilstandsrapporter (Norconsult) fra befaringer både i 2002 og 2008 er dette kommentert. Vi mener imidlertid å kunne se en negativ utvikling ved at sprekkene åpner seg og utvikler seg over tid. Det vil derfor være et tidsspørsmål før man får setninger på sporet fordi støttemuren gir etter. Større bevegelser vil gjøre at skinnegangen blir hengende i luften fordi ballastpukken og fundamentet raser ut.

Sydøstre landkar med blokksteinsmur og overliggende betongmur med sprekk

Som et umiddelbart tiltak vil vi anbefale at det iverksettes et måleopplegg slik at man kan gjøre regelmessige kontroller av sprekkkeavstander. Dermed vil man ha en løpende kontroll av størrelsen på sprekkene.

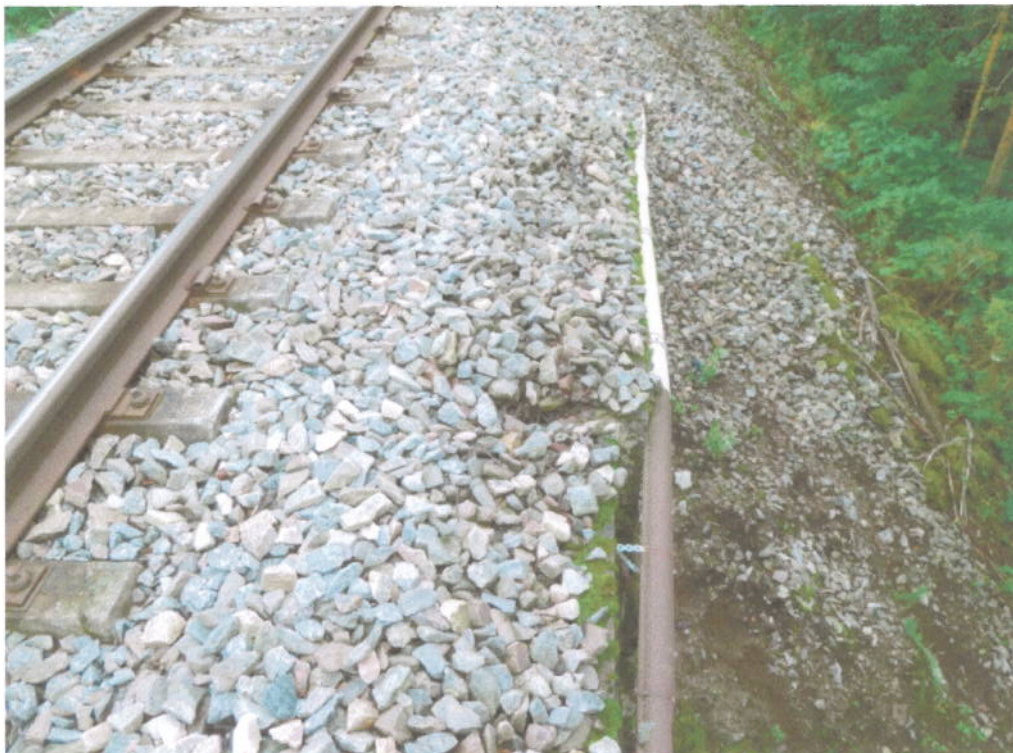
Sydvestre landkar (vingemur), feste for rør (signalkabel) er røket

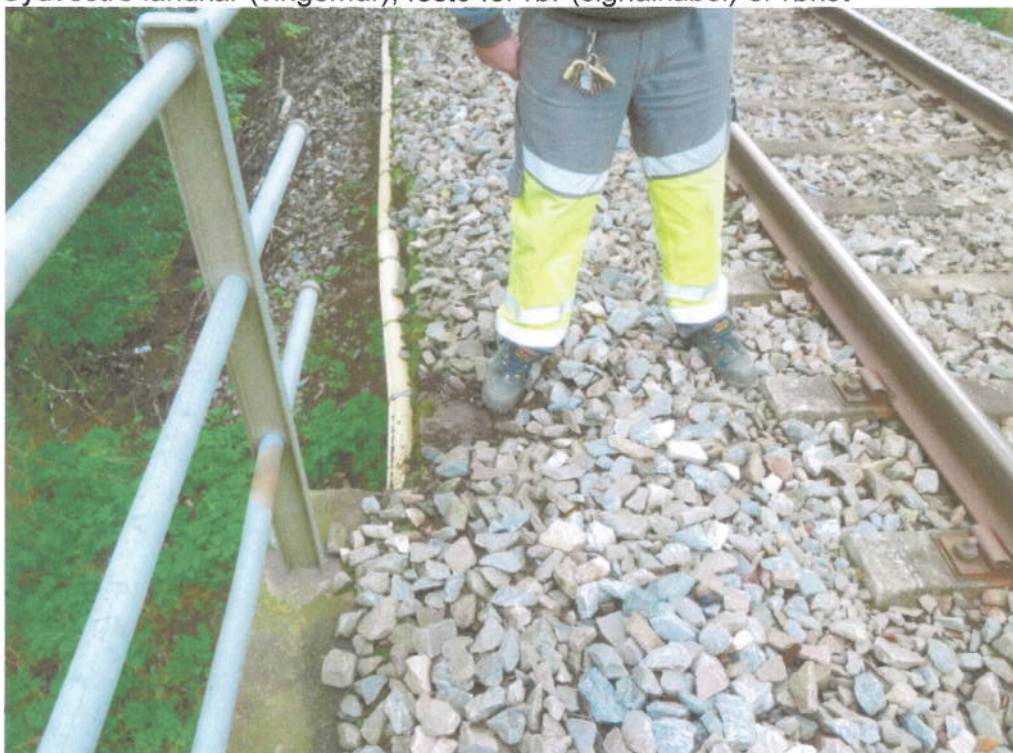
Nordvestre mur, avstand mellom sville og betongmur (< 1 m)

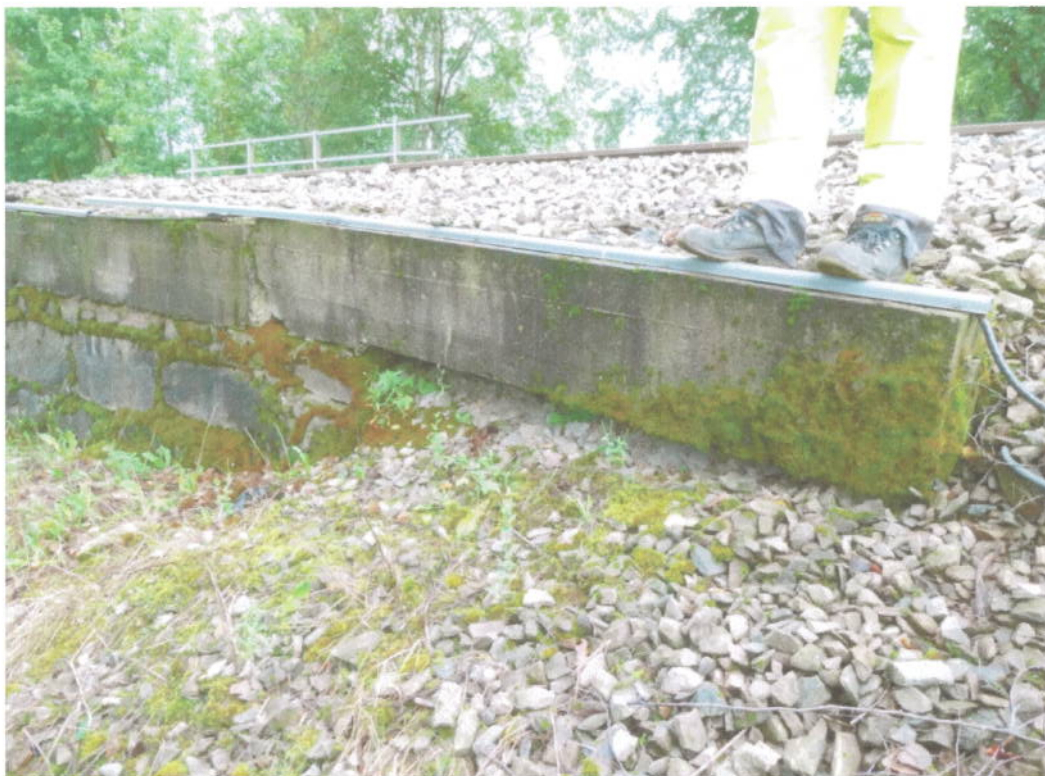
Nordøstre landkar, sprekk i støttemur

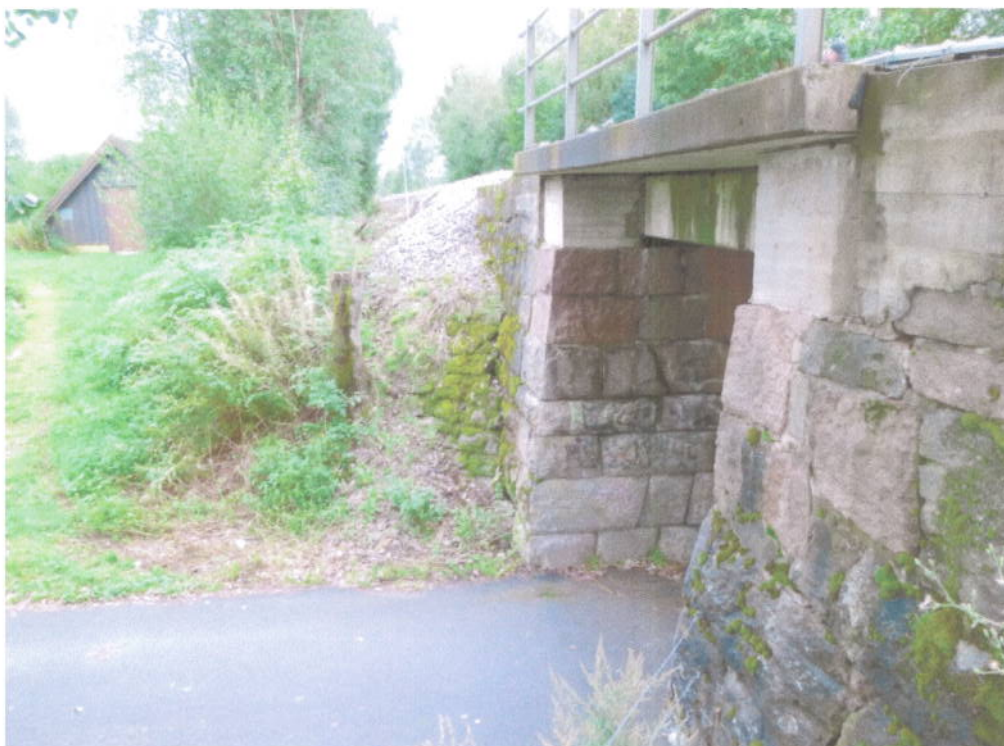
Sydøstre vederlag

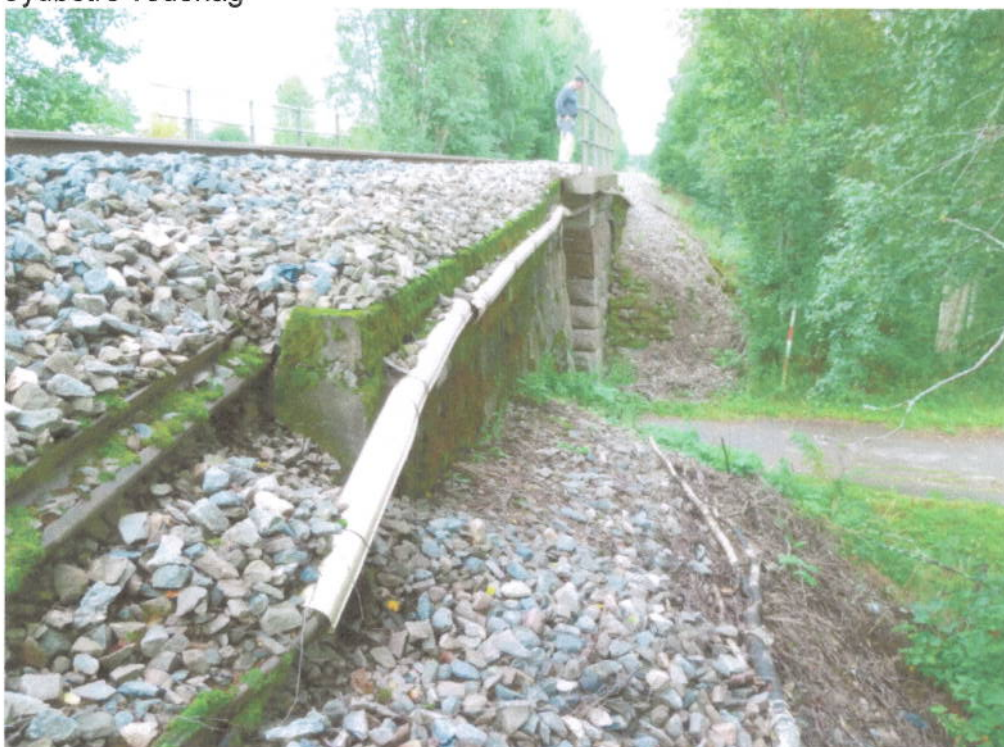
Vi vil også anbefale at man forbereder utbedring av denne undergangen. På befaringen registrerte vi også at det er bevegelse av flere av de gamle steinblokkene (bygget i 1910?) som danner landkar/vingemurer. Dette er selvsagt uheldig, og bevegelsene er et resultat av store horisontale krefter som følge av jordtrykk og påkjenninger (vibrasjoner?) fra togtrafikk og pakkemaskin mm. Vi vil foreslå at det etableres nye støttemurer på alle 4 sider av undergangen. Murene må være så store at de støtter opp de fyllingene som må legges ut for å sikre stabile skråninger. I dag er fyllingene så høye og bratte inn mot overgangsbrua at pukken og svillene presser "vingemurene" utover. Betongmurene som er støpt på toppen av steinblokkene er heller ikke armert. Det er også lagt ut jernbaneskinne i skråningen (nordvest-skråningen) med formål å holde på pukken. Skinnen presser imidlertid betongmuren utover. Dette må betraktes som en improvisert løsning.

Nordvestre mur med jernbaneskinne i fylling

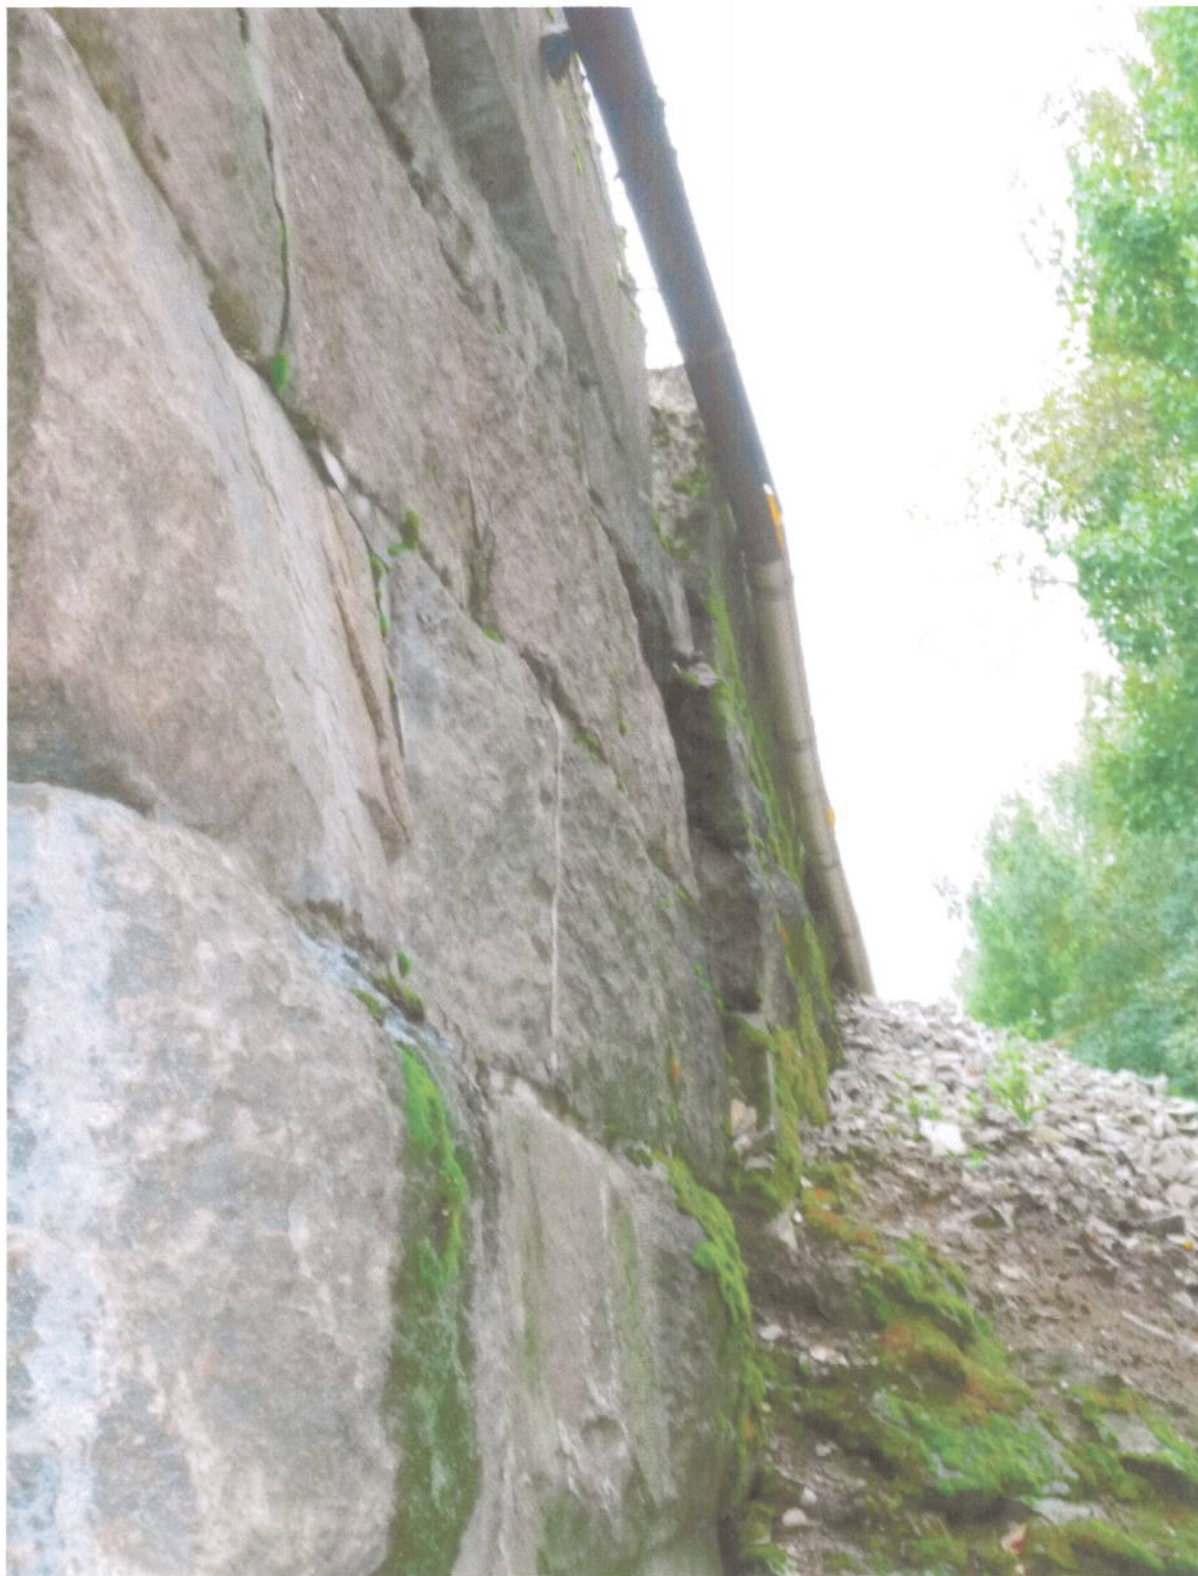
Sydvestre landkar, mur på vei utover (stor sprekk)

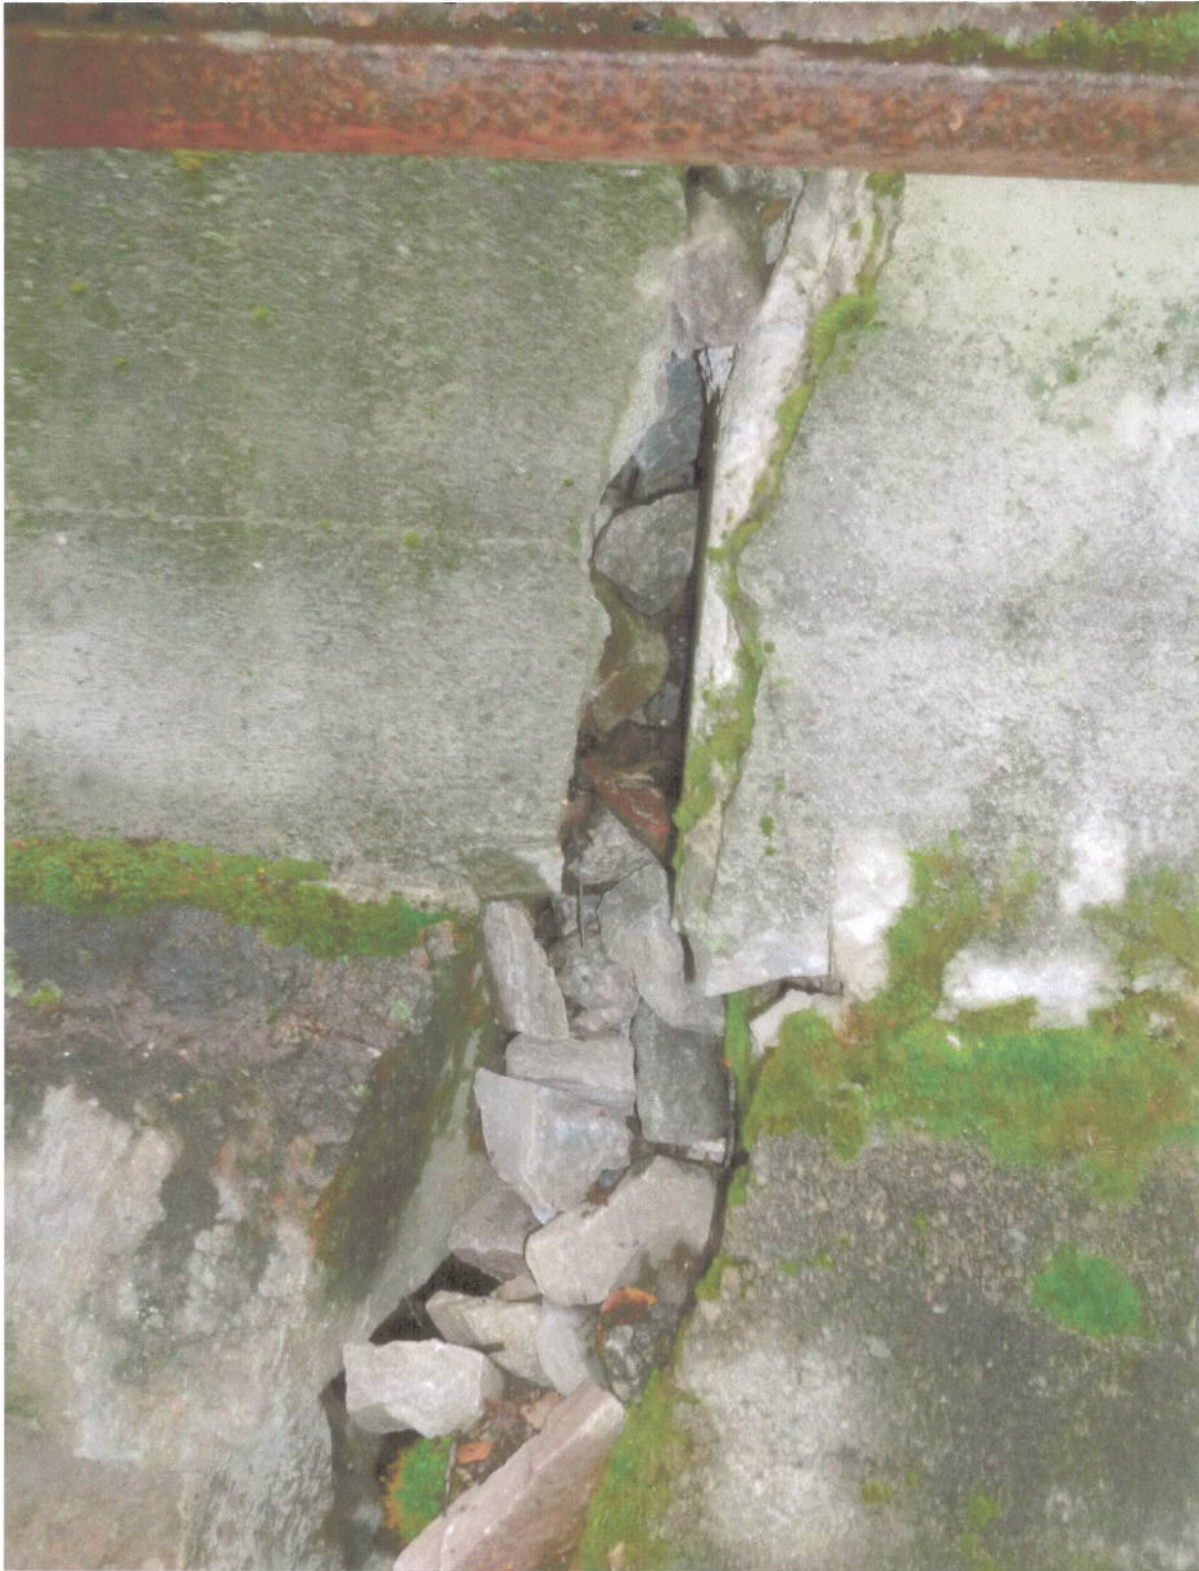
Detalj av sprekk i sydvestre landkar

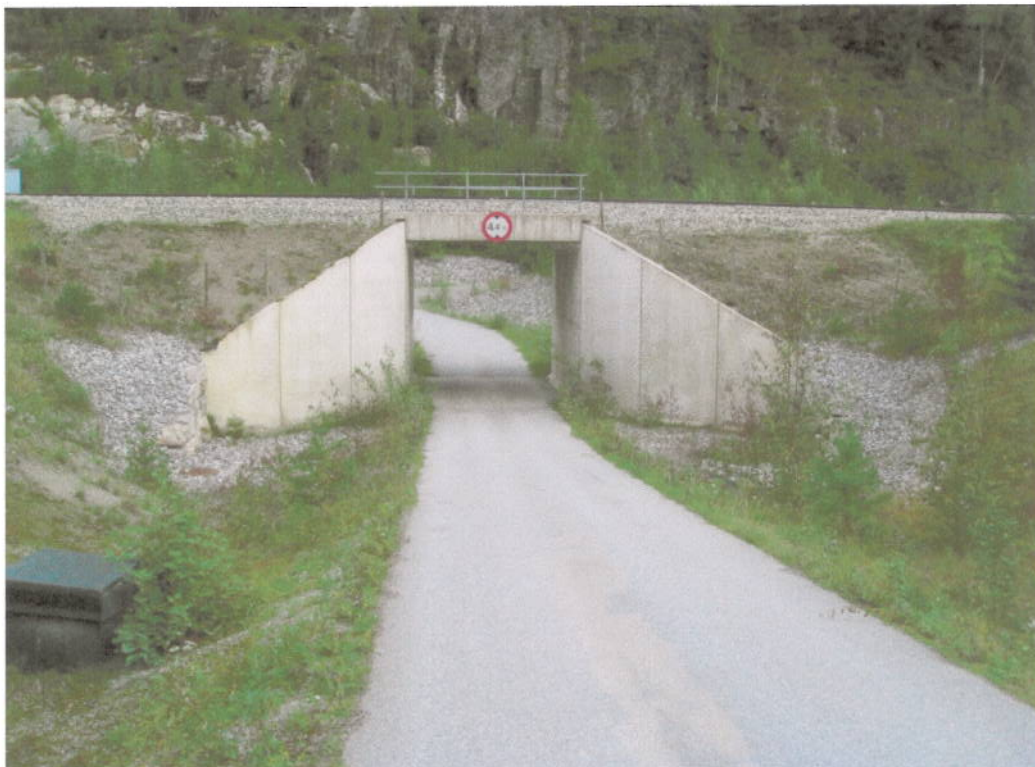
Undergang/kulvert, Nesbyen

Eksempel på vingemurer fra undergang/kulvert ved Nesbyen (Bergensbanen) følger vedlagt.
