Km 152,3

SETNING AV STEINFYLLING I GRØNVIKA  
NORDLANDSBANEN KM 152,3

GRUNNUNDERSØKELSER OG FORSLAG TIL BOTE MIDLER  
Gk. 2027

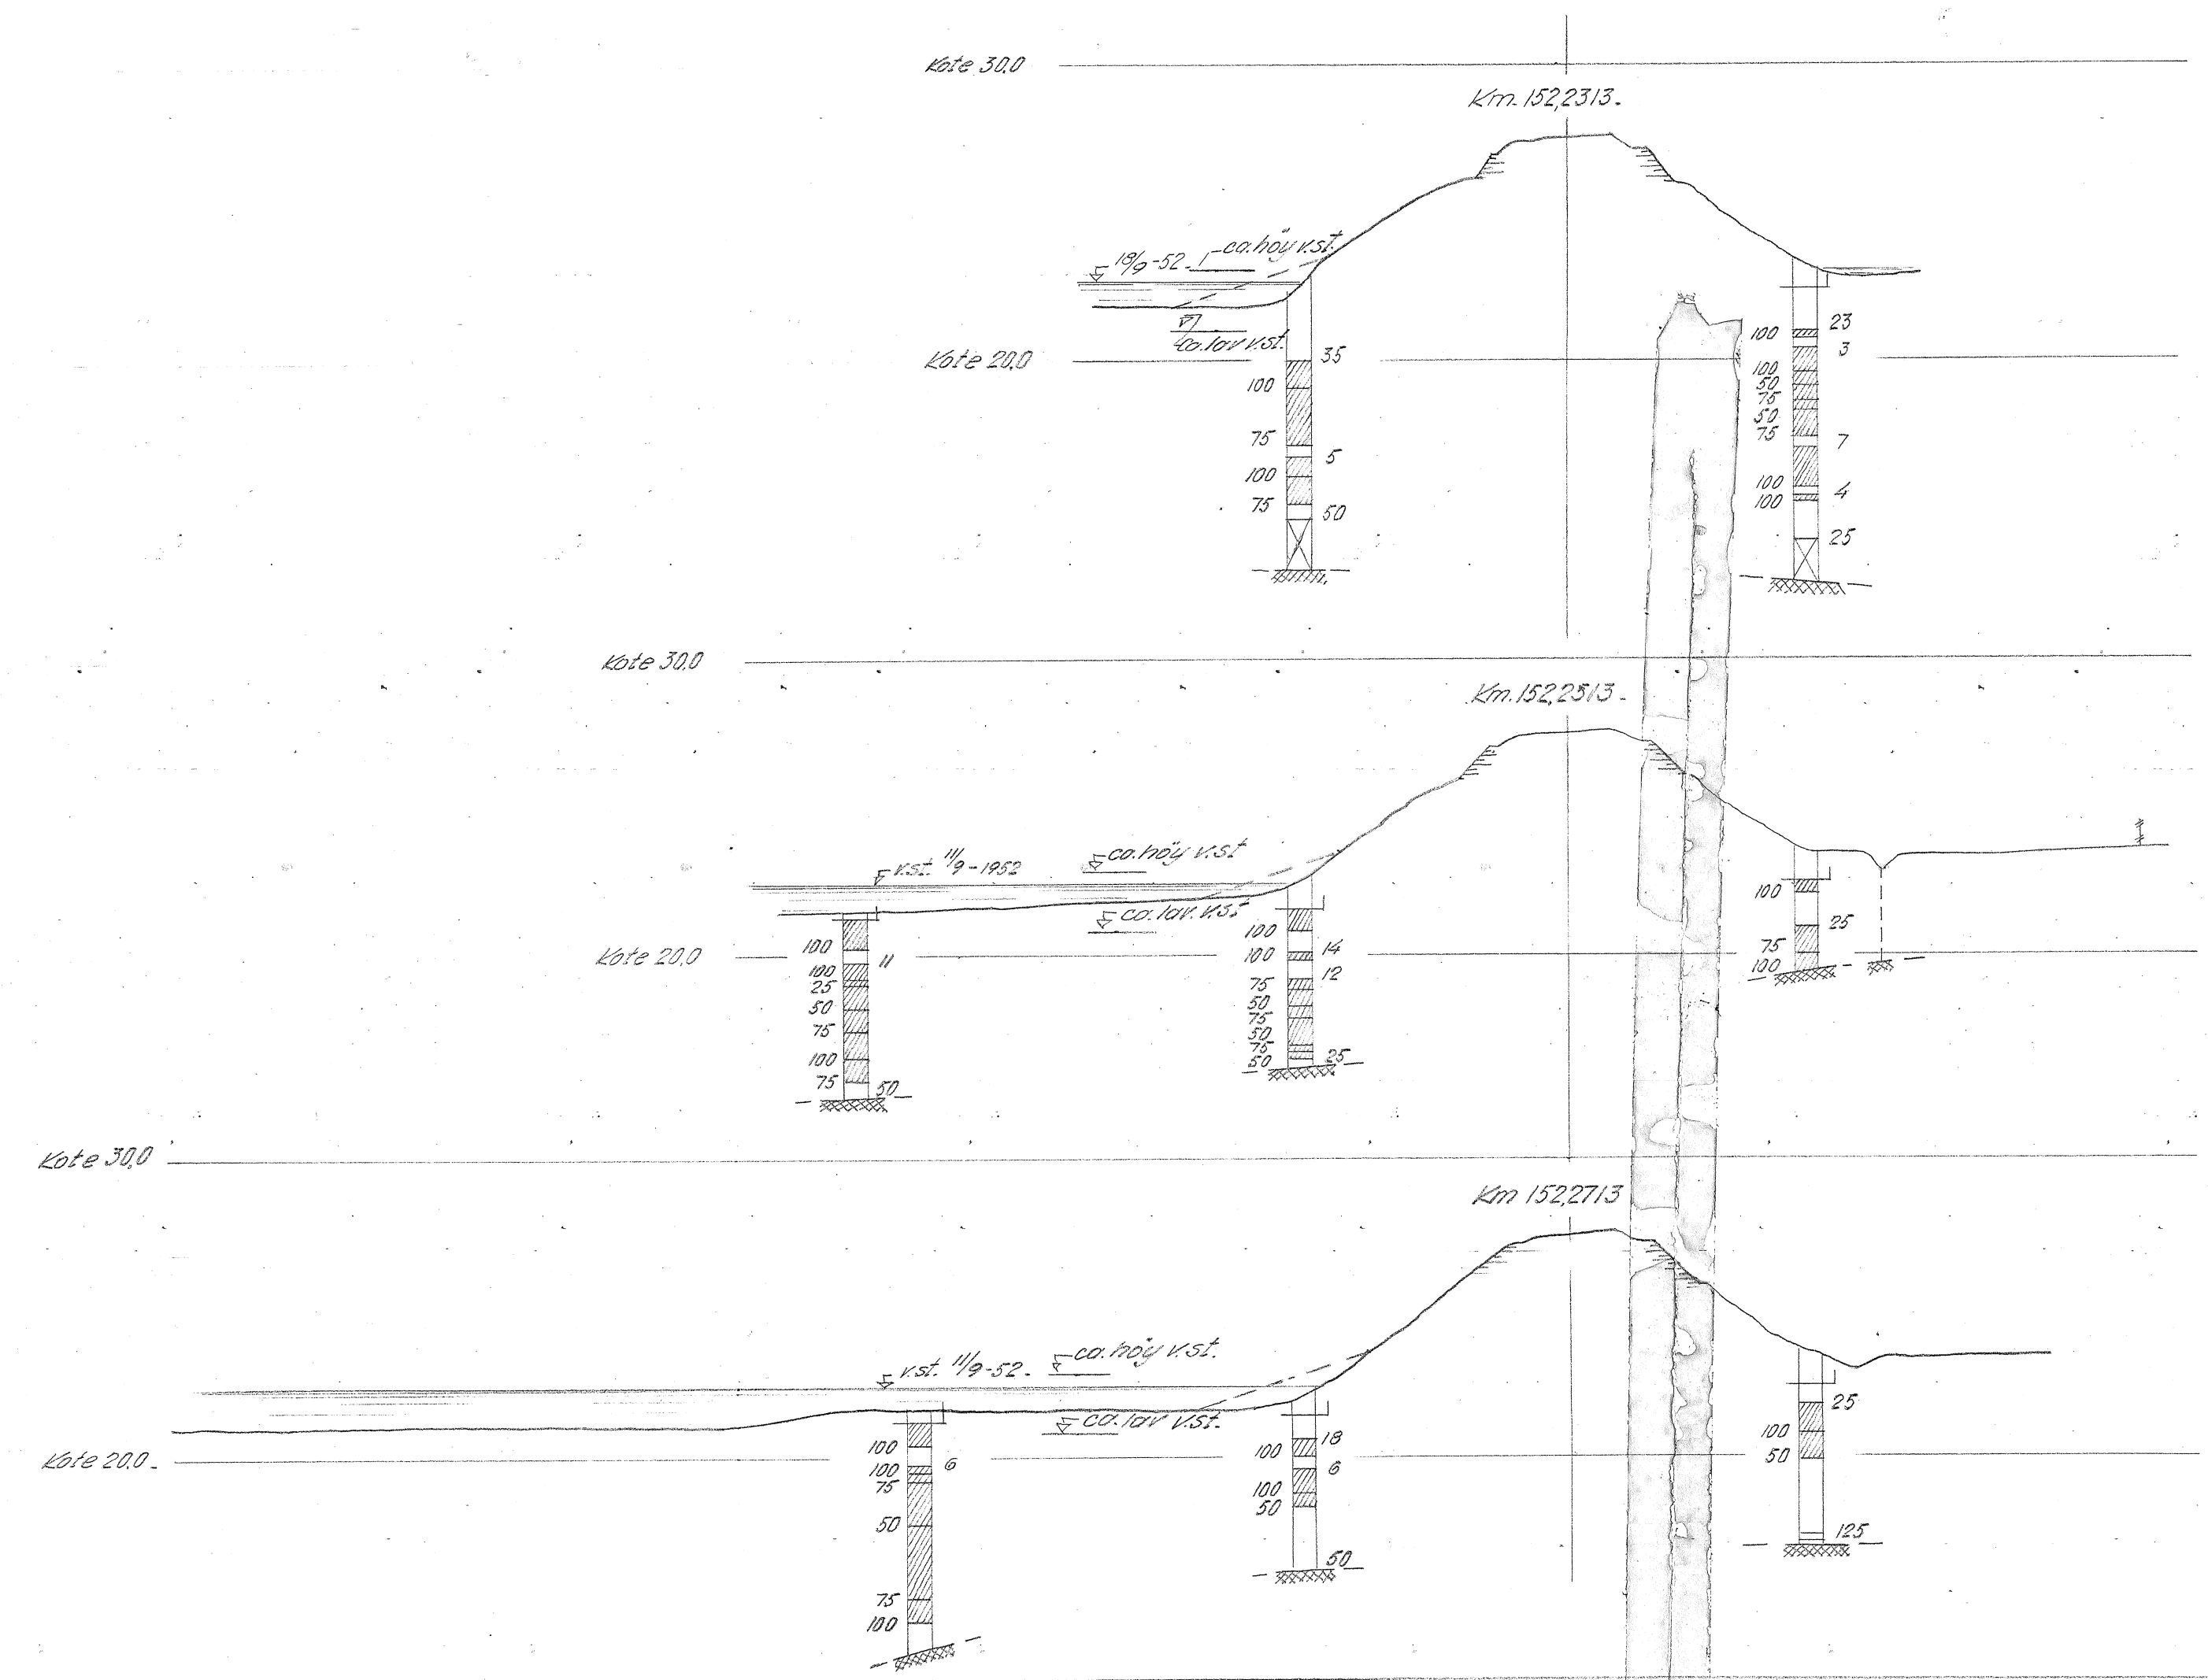
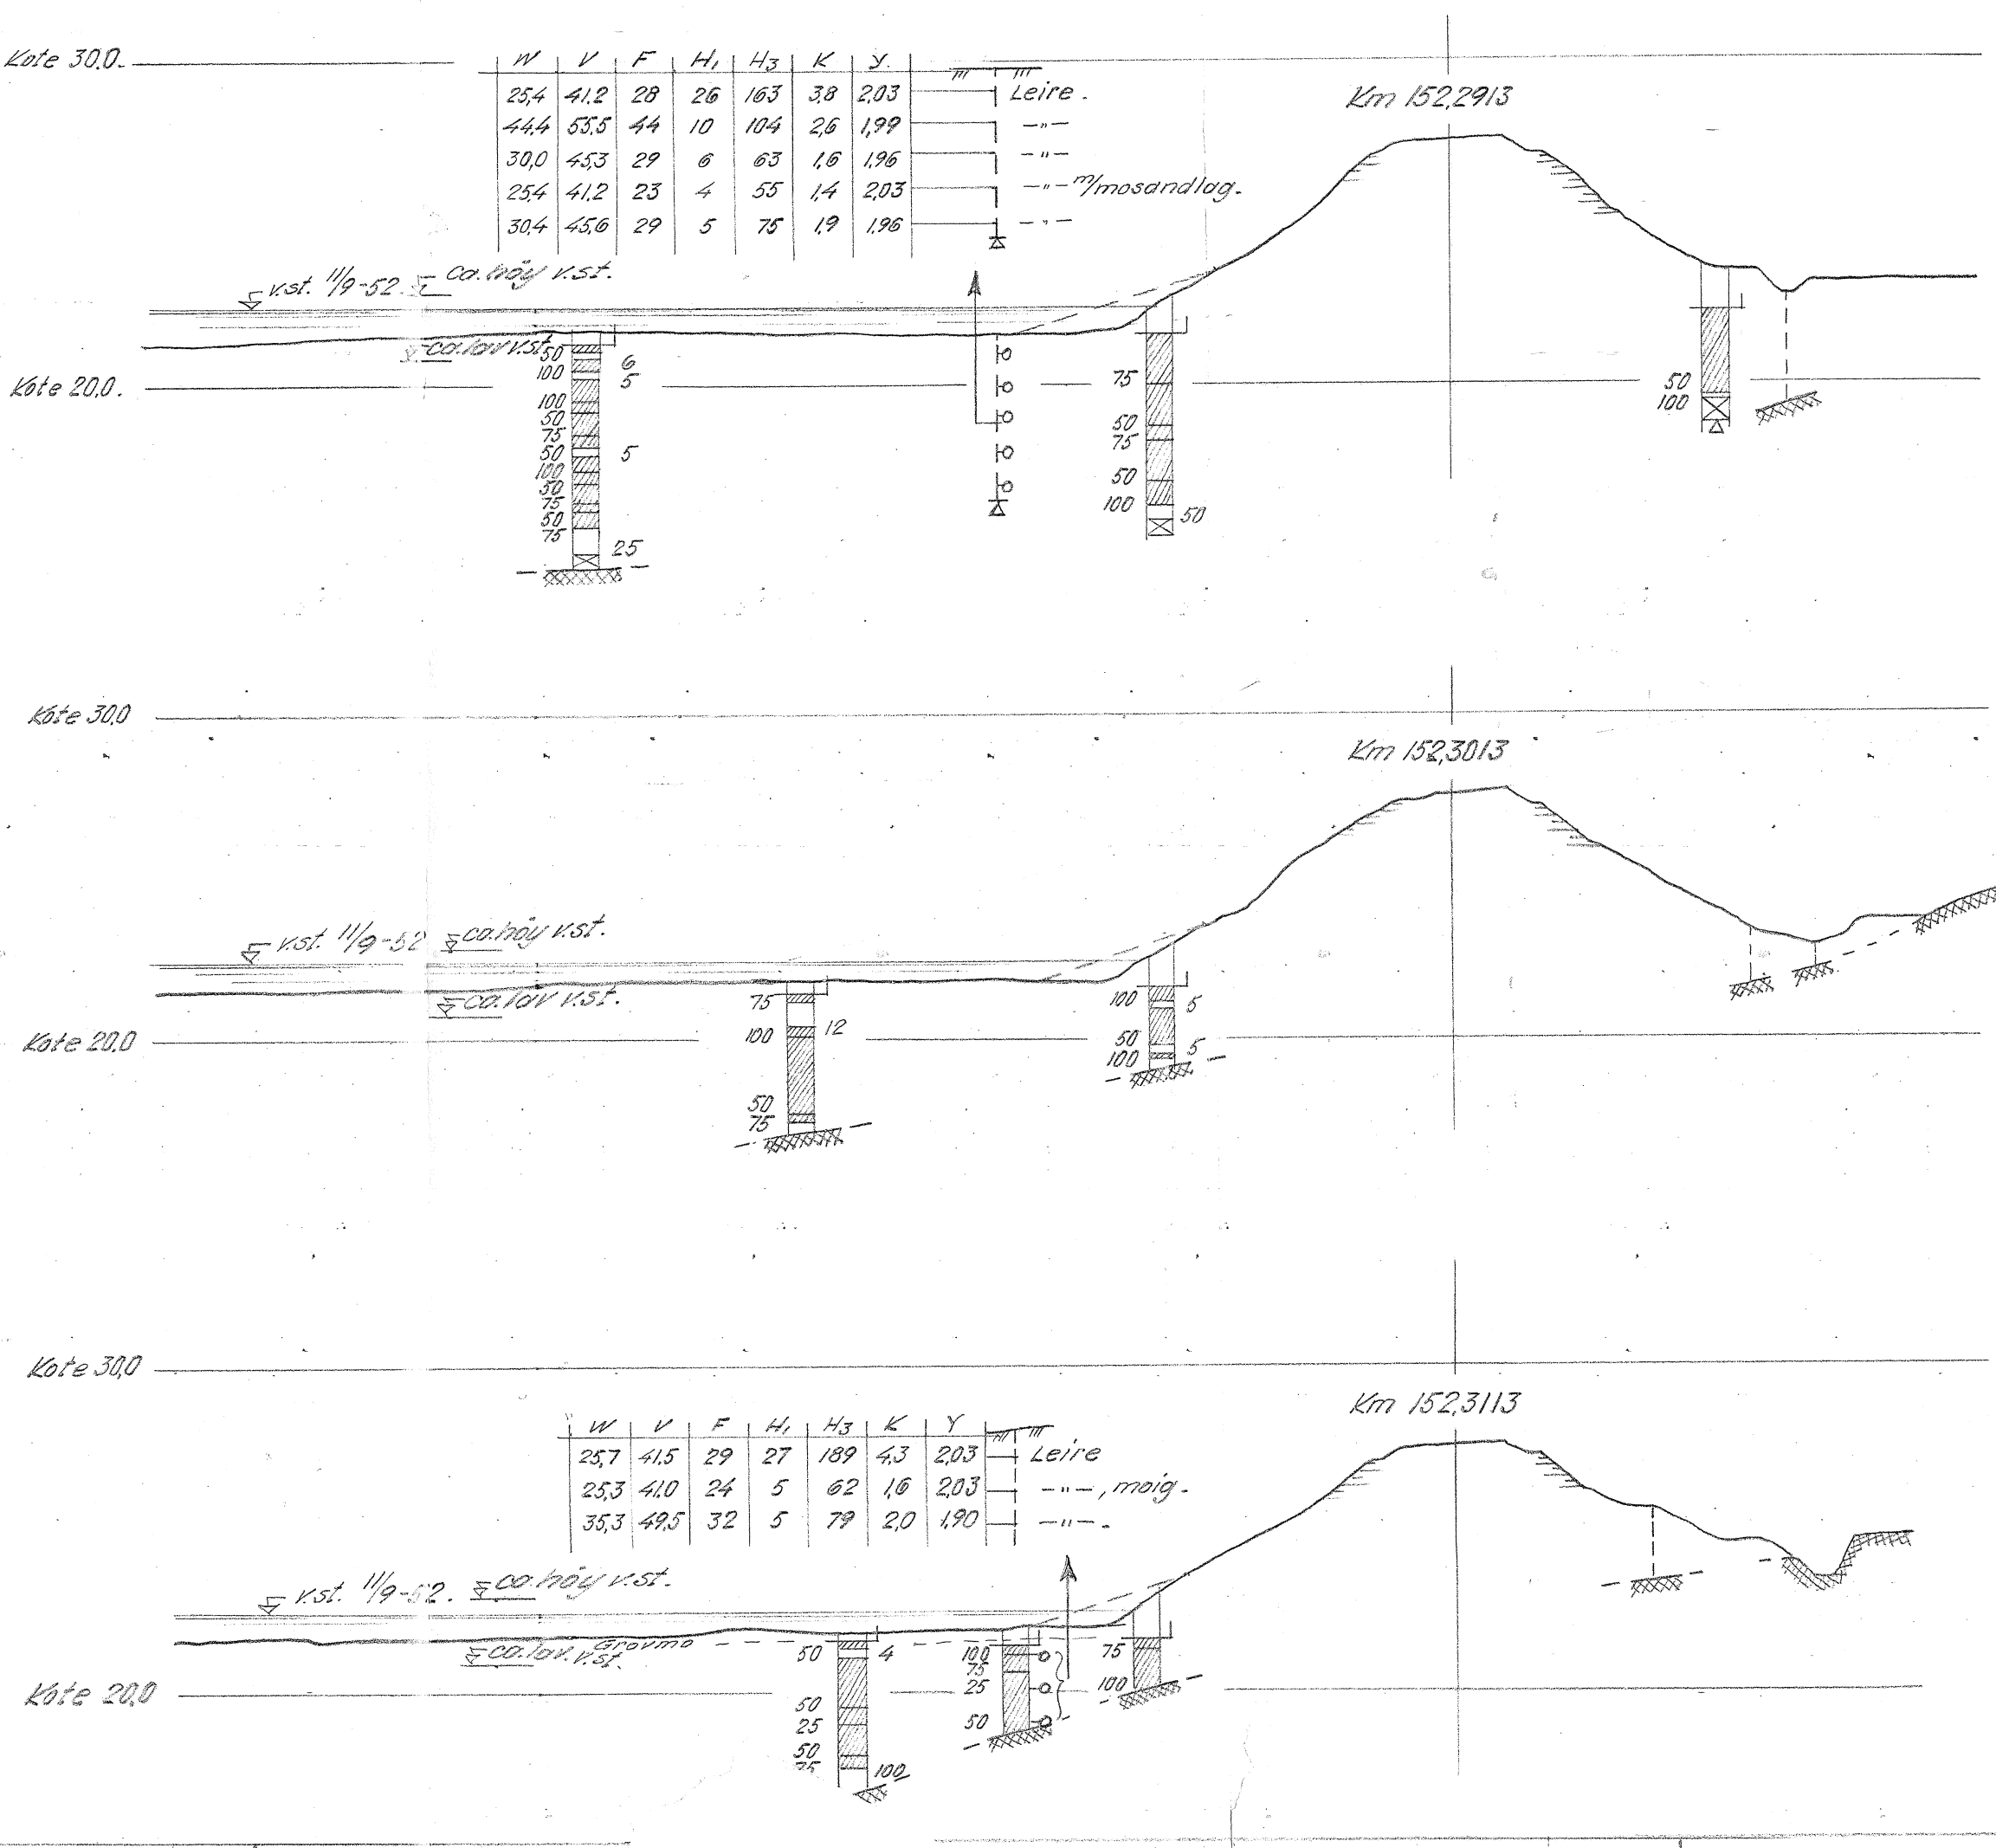
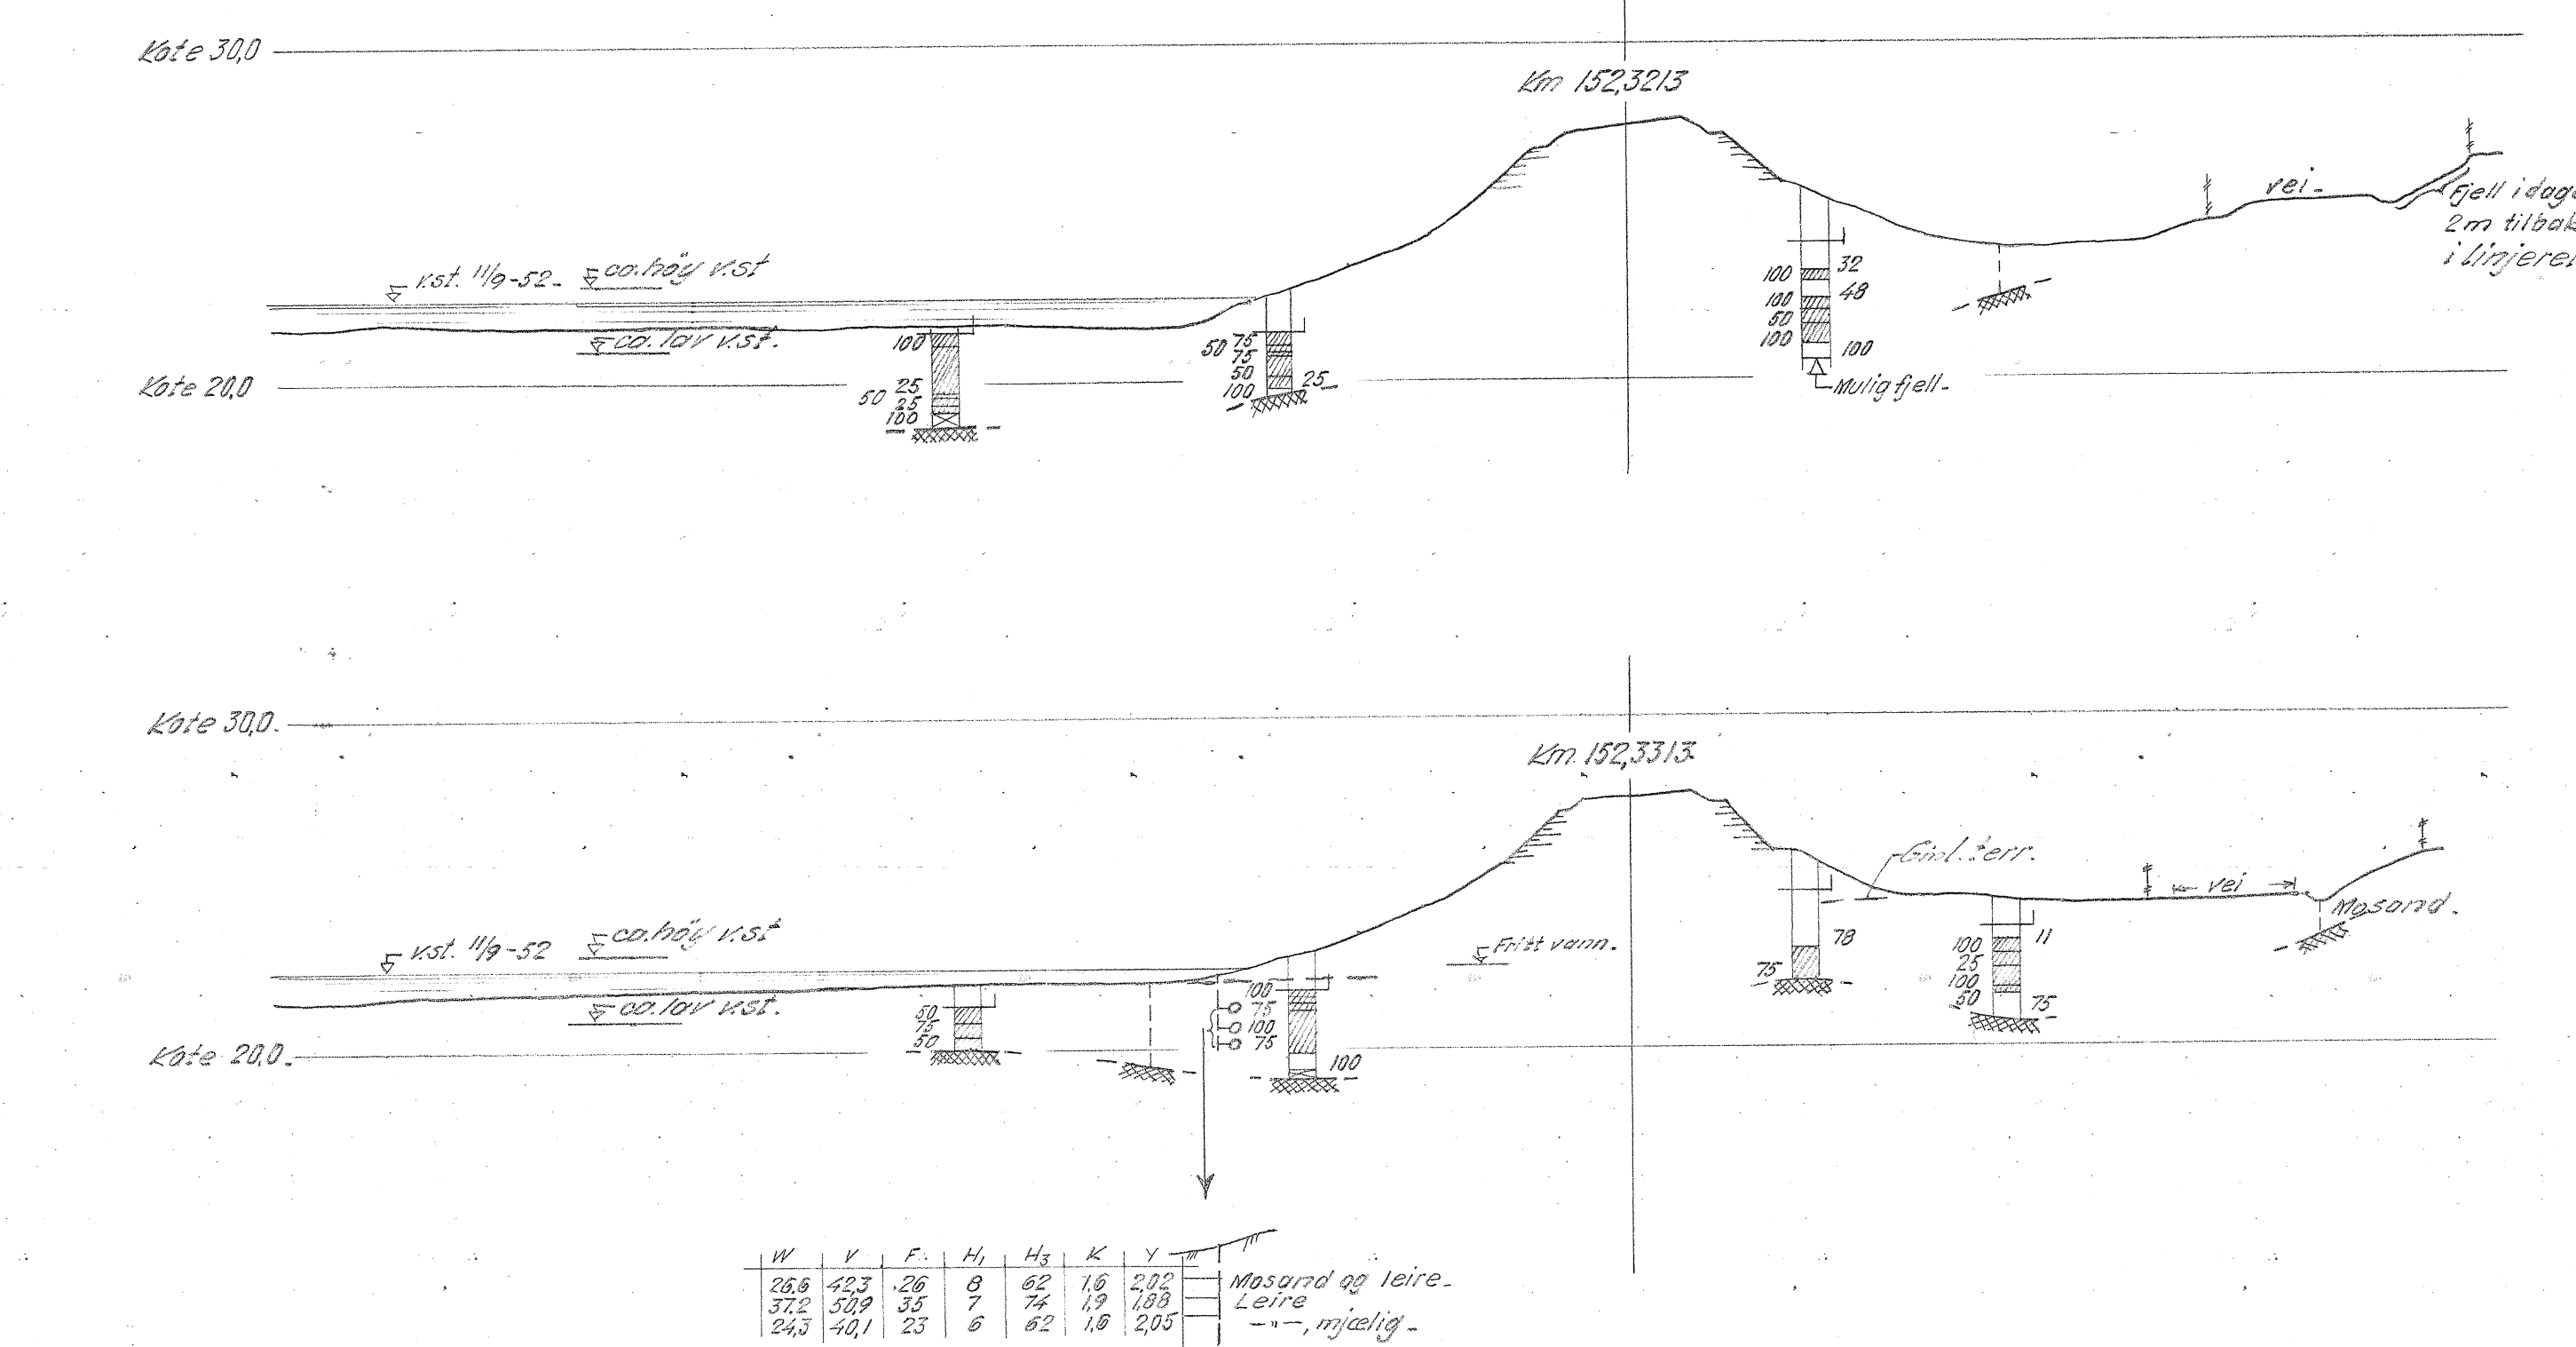
Det er foretatt grunnundersøkelser i fyllingens hele lengde og det viser seg at fyllingen ytterst mot vannet hviler på en avleiring som øverst i en tykkelse av ca. 1 m består av meget finkornig sand og derunder av løs leire med mange tynne finsandlag.

Tar man nå for seg de enkelte profiler så sees at leiravsetningen under første del av fyllingen inneholder mange sandlag som i en viss mon bidrar til å øke bæreevnen. I profil km. 152,2913 er det lite sandlag i leiren og leiren er også løs. Etter en foreløbig skjønnesig vurdering kan det med en gang sies at grunnforholdene her er så dårlige at man har liten sikkerhet mot utglidning etter dyperegående glideanitt. Dette forhold vil bli behandlet senere. Det har imidlertid ikke hendt noe her, profilet ligger i kanten av eller til og med utenom det område av fyllingen som er utsatt for signing. Profilene over det parti hvor fyllingen har stadige og store signinger viser at fjellet ligger betydelig

høyere og selv om leiren her under fyllingsfoten er like løs så er det her ikke mulighet for dyptgående glidninger og heller ikke samme mulighet for abrupte og større glidninger. I og med at fyllingsfoten her gjennom årene har seget ut og blitt slak er heller ikke belastningsforholdene så ugunstig som på bakenforliggende parti. Det må være andre forhold enn at leiren er løs som bevirker glidningen.

På den 30 m lange strekning er det ingen synlig erosjonskant og man må tro at bølgeslagserosjon i en fin sand med større eller mindre porevannstrykk blir av stor virkning med den følge at fyllingsfoten siger utover. At signingen fortrinnsvis foregår ved lav vannstand i Snåsavatnet kan da forklares ved at både grunnvannstrøm og bølgeslagsvirkning da er sterkest.

Som tidligere nevnt er fyllingens stabilitet ikke overbevisende på enkelte partier lenger bakover i linjen idet fyllingen hviler på tykt og løst leirelag med tegn på erosjon utenfor fyllingsfoten. Det er utført stabilitetsberegninger for profil km 152,2913 som viser så liten sikkerhet mot utglidning på lavvann at det her anses påkrevet med en mindre kontrafylling som samtidig tjener som en beskyttelse mot videre erosjon. Det foreslås lagt ut stein over fyllingsfoten som vist med rød linje på profilene.

Under disse omstendigheter vil man som botemiddel mot signing og stort vedlikeholdsarbeide på den ca. 30 m lange strekningen foreslå en grunnvannsavskjerende drengroft på veiens oppside som vist med rødt på tegningen. Grøften bør for at den skal få noen virkning være ganske dyp, for øvre dels vedkommende 1,5-2,0 m om fallet tillater denne dybden. I grøften legges kloakkrør som over og på siden er omhyllt av slagg og forøvrig skal grøften fylles med slagg unntatt øvre 0,2 a 0,3 m som skal være tette masser. For å spare på filterslaggen kan man

i grøfteprofilens øvre del fyller slagg i halv bredde mot skjold eller mot en lem som trekkes opp etter at den andre halvpart av traubredda er fylt med jord. Man vil dessuten foreslå at yttre del av fyllingen mettes med grus og små stein på det ca. 30 m lange parti hvor setningene er særlig generende.
