R.884 ØVRE LEIRFOSS

GRUNNUNDERSØKELSER GEOTEKNISK VURDERING

Oppdragsgiver: TRONDHEIM E-VERK		Oppdrag v/: John Georg Sveen	
Oppdrag: R.884 ØVRE LEIRFOSS SKRÅNINGSSTABILITET GEOTEKNISK VURDERING			
Sted, dato: Trondheim 29.10.92			
UTM- referanse: NR 705 281		Sted: Øvre Leirfoss	
Emneord: leire	stabilitet	støttevegg	spunt
Feltarbeid utført: oktober -92	Antall tekstsider: 4	Antall bilag: 2	
<p>Sammendrag:</p> <p>Etter anmodning av TEV har vi undersøkt og vurdert skråningsstabiliteten mellom Øvre Leirfoss og bolighuset Øverfossvegen 10 og 12.</p> <p>Skråningen ligger med helning ca 1:1. Det er spor etter glidninger 3 steder i det aktuelle området.</p> <p>Stabiliteten er dårlig. Ved langvarig nedbør og i snesmeltingsperioden vil stabiliteten være kritisk.</p> <p>Skråningen bør støttes opp med f.eks. en mur av gabioner, nettingkasser fylt med stein.</p> <p>Spunt kan også være et alternativ, men løsningen ansees teknisk dårligere og vil dessuten være langt mere kostbar.</p>

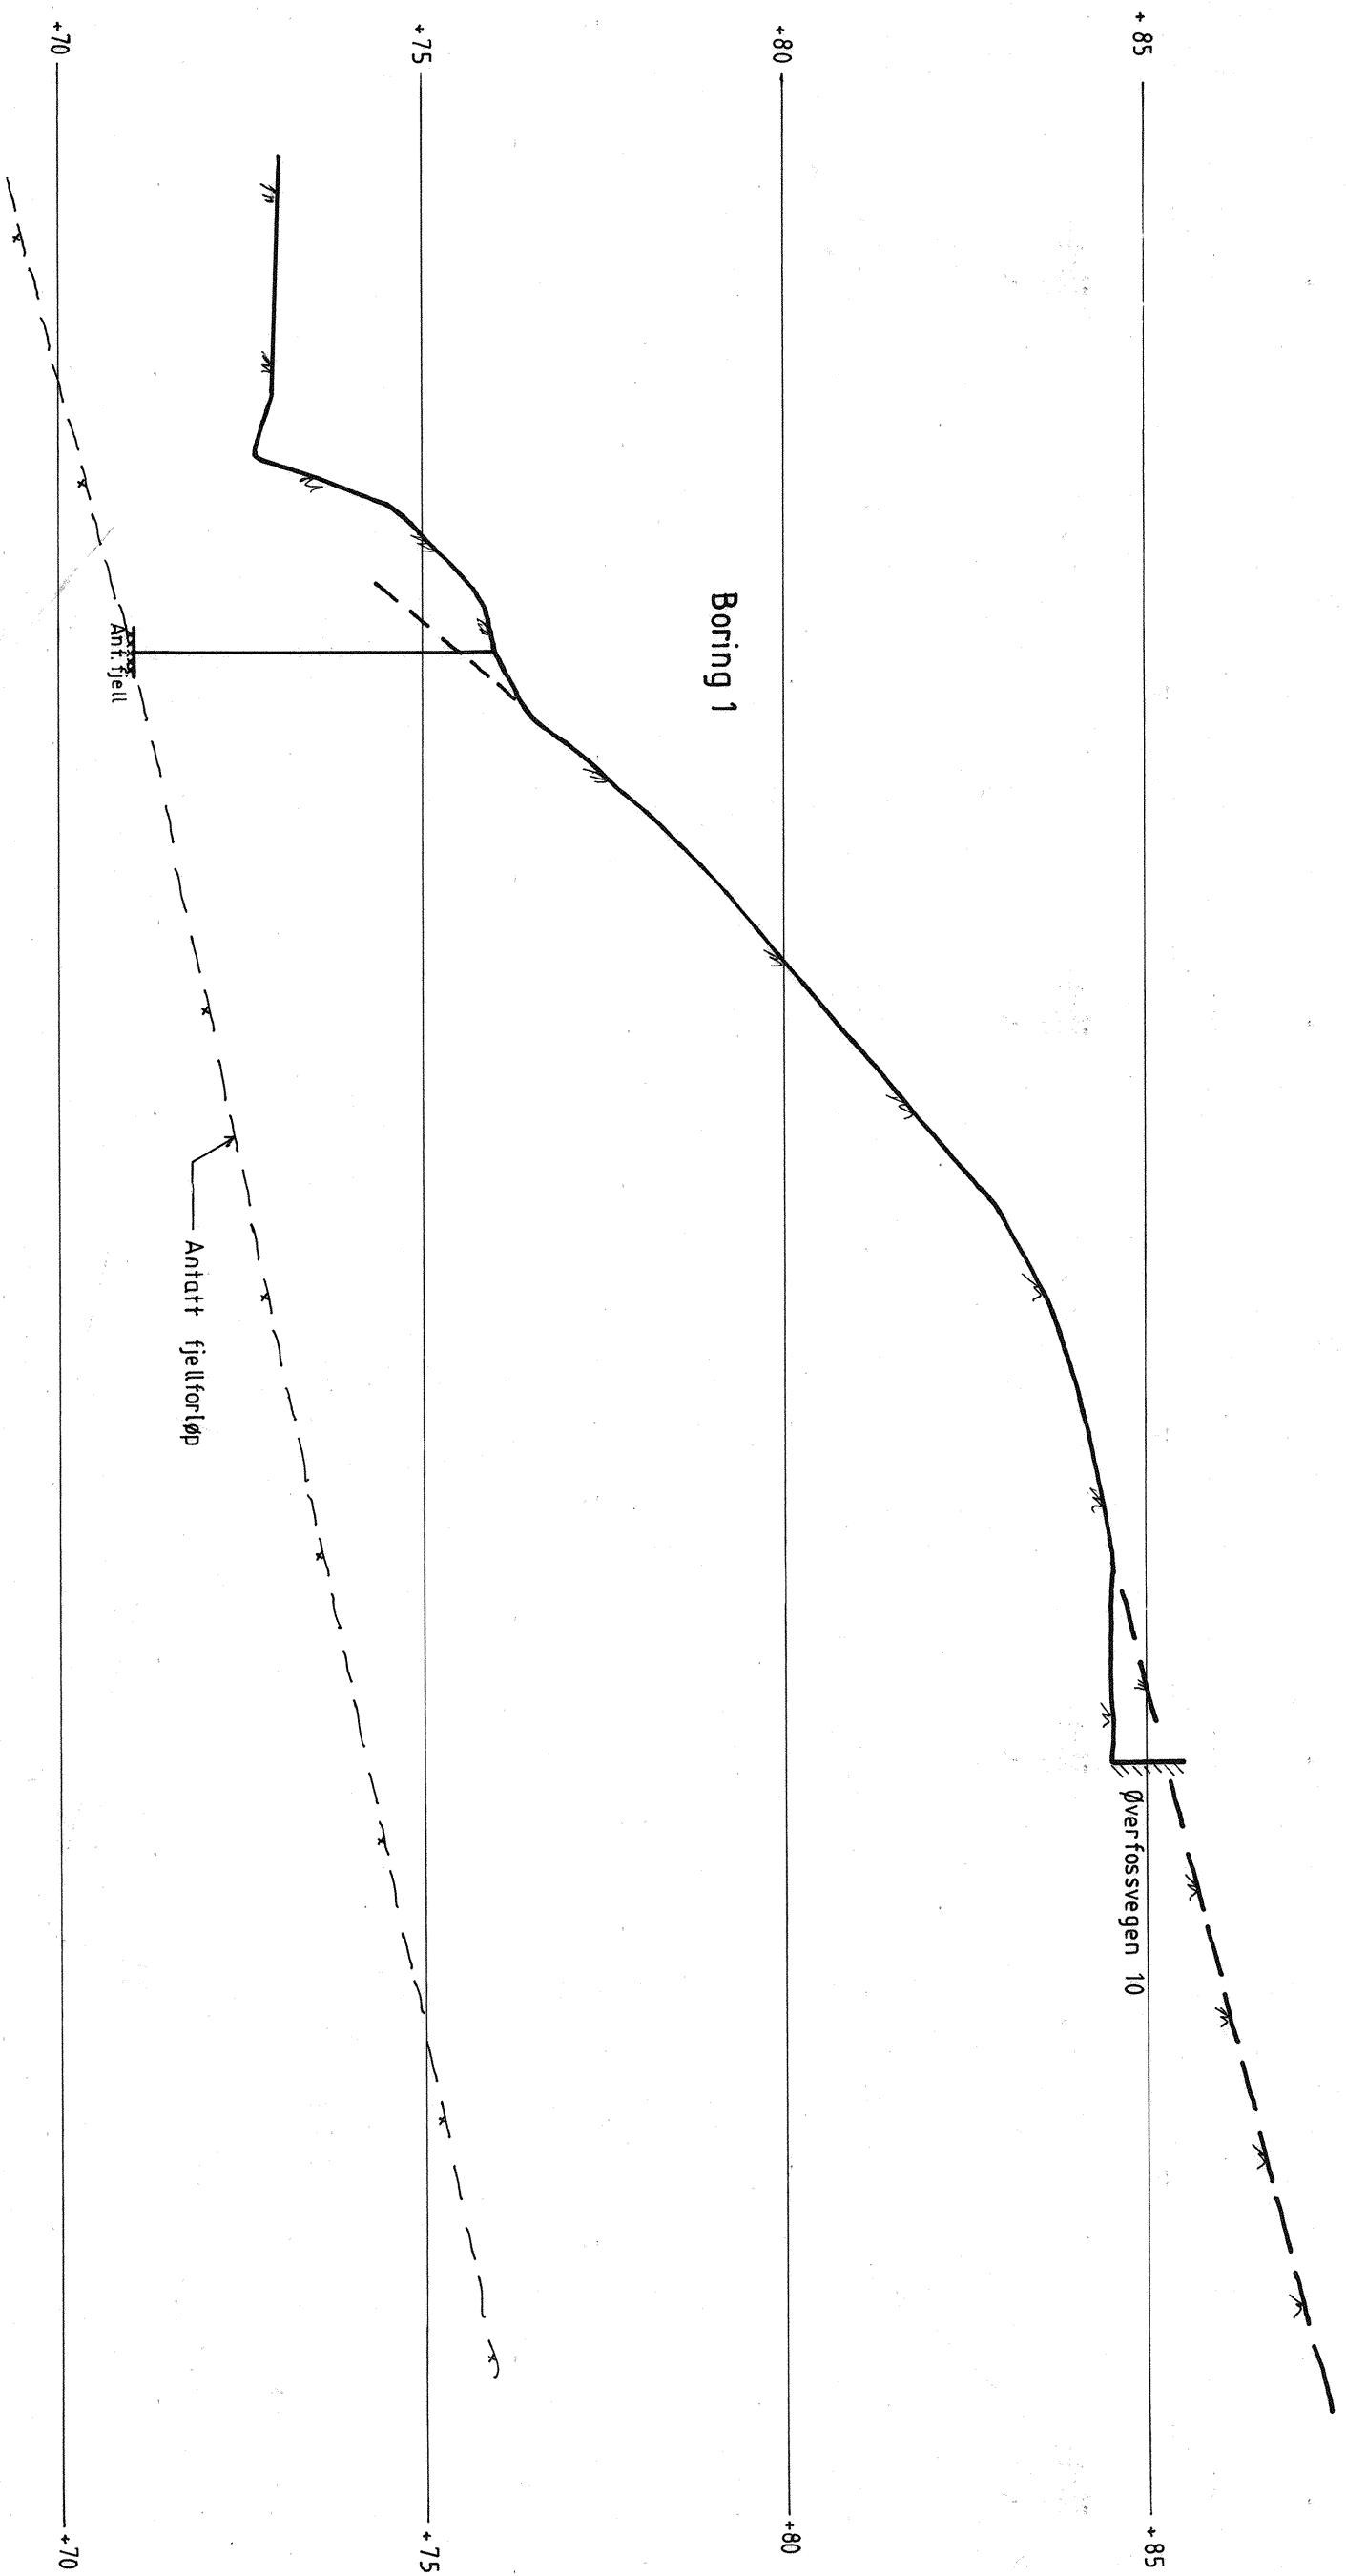
Profil med slagsonderingsresultat

Stabilitet	Skråningen er så bratt at den beregningsmessig ikke står uten en viss attraksjon og forutsatt at grunnvannet ligger lavt.
------------	---

De glidningene en kan se i skråningen kan skyldes en lokal og kortvarig heving av grunnvannstanden. Heving kan inntreffe påny i snesmeltingsperioden eller etter perioder med mye nedbør. Stabilitetsmessig sikkerhet vil i så fall bli for lav slik at nye glidninger kan skje.

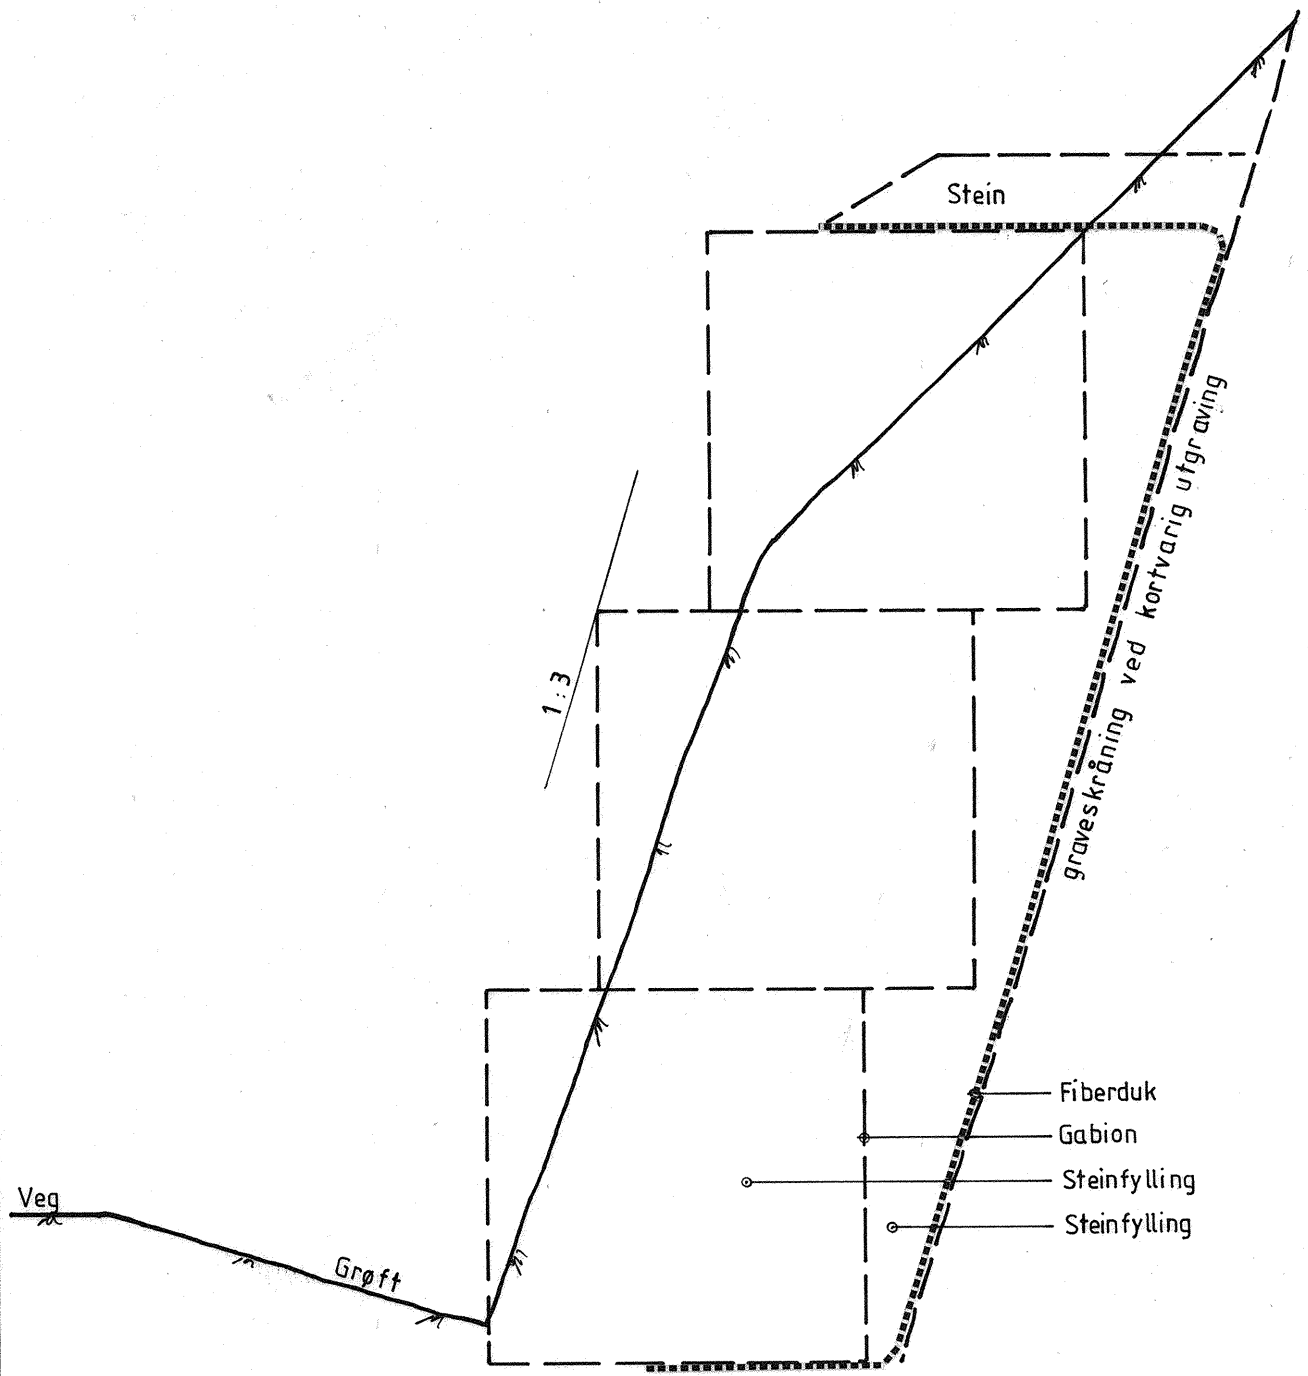
TRONDHEIM KOMMUNE GEOTEKNISK SEKSJON	ØVRE LEIRFOSS	MALESTOKK 1 : 20	
	Detalj- gabionmur	TEGNET AV KS, SLS	RAPP NR. R. 884
		DATO 02. 11. 92	BILAG 3

Stabilisering ved oppstøtting av skråningsfoten kan være en løsning. En tradisjonell støttemur vil være nesten umulig å etablere, og vanlig tørrmur vil beregningsmessig ikke holde, selv med største steinstørrelse. Dersom en derimot benytter gabioner med minst 1,0 meter dybde (retning inn i skråningen) vil en få en stabil oppstøtting som samtidig er drenerende og enkel å etablere.

Vi vil anbefale at en velger gabioner. Det må graves først når en er klar til å plassere gabionene. En skisse som viser hvordan kassene kan plasseres er vist i bilag 3.
