Dok.nr. UB.101529-000 Rev:.....

FYLLING MOT FINNEIDFJORDEN URDLAND  
SETNING I SPORET  
NORDLANDSBANEN KM 478.88  
Gk 4289,1-3

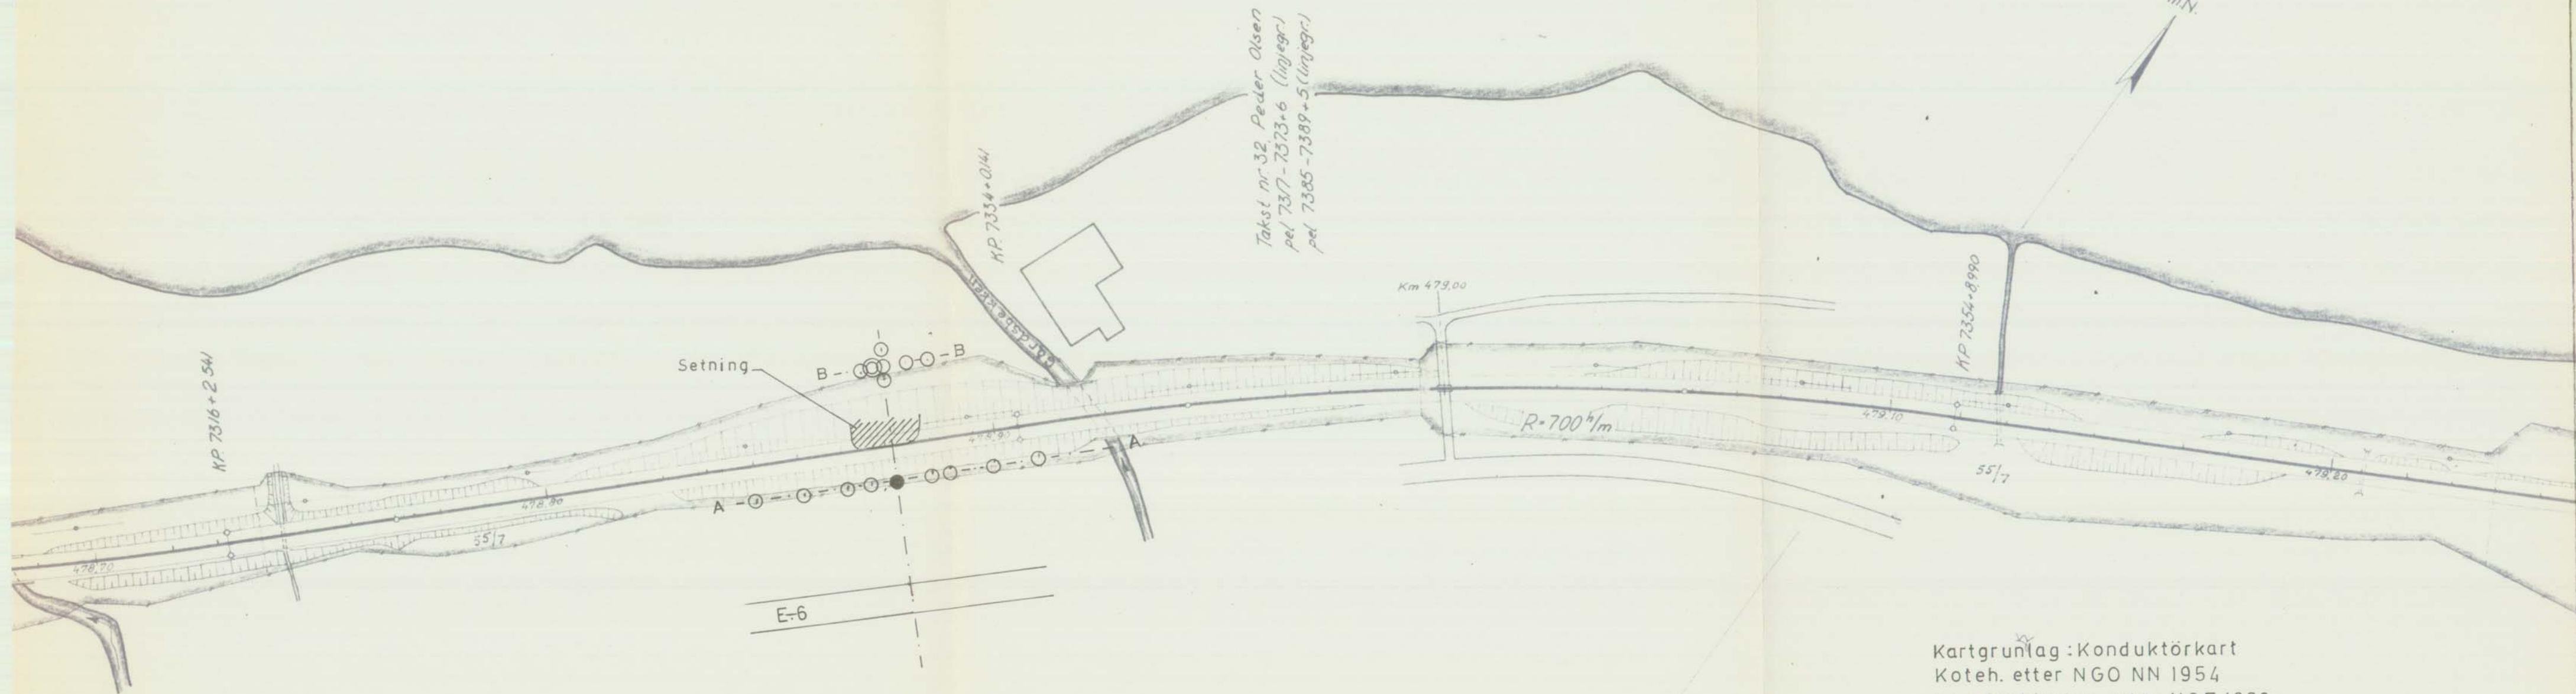
| Situasjon | Sak nr.<br>Gk. 4289 | Tegn.nr.<br>1 | |

Boringenes plassering er vist på situasjonsplanen, vedlagte tegning nr. 1. Boringsresultatene fremgår av profilene, vedlagte tegning nr. 2.

Boringene viser at det er grunt til fjell. På setningspartiet er det en karakteristisk fordypning i fjellprofilet i form av en renne på tvers av fyllingen. Dybden her er ca. 3 m. Fjellet stiger opp mot dagen til begge sider, se lengdeprofilene, tegn. nr. 2.

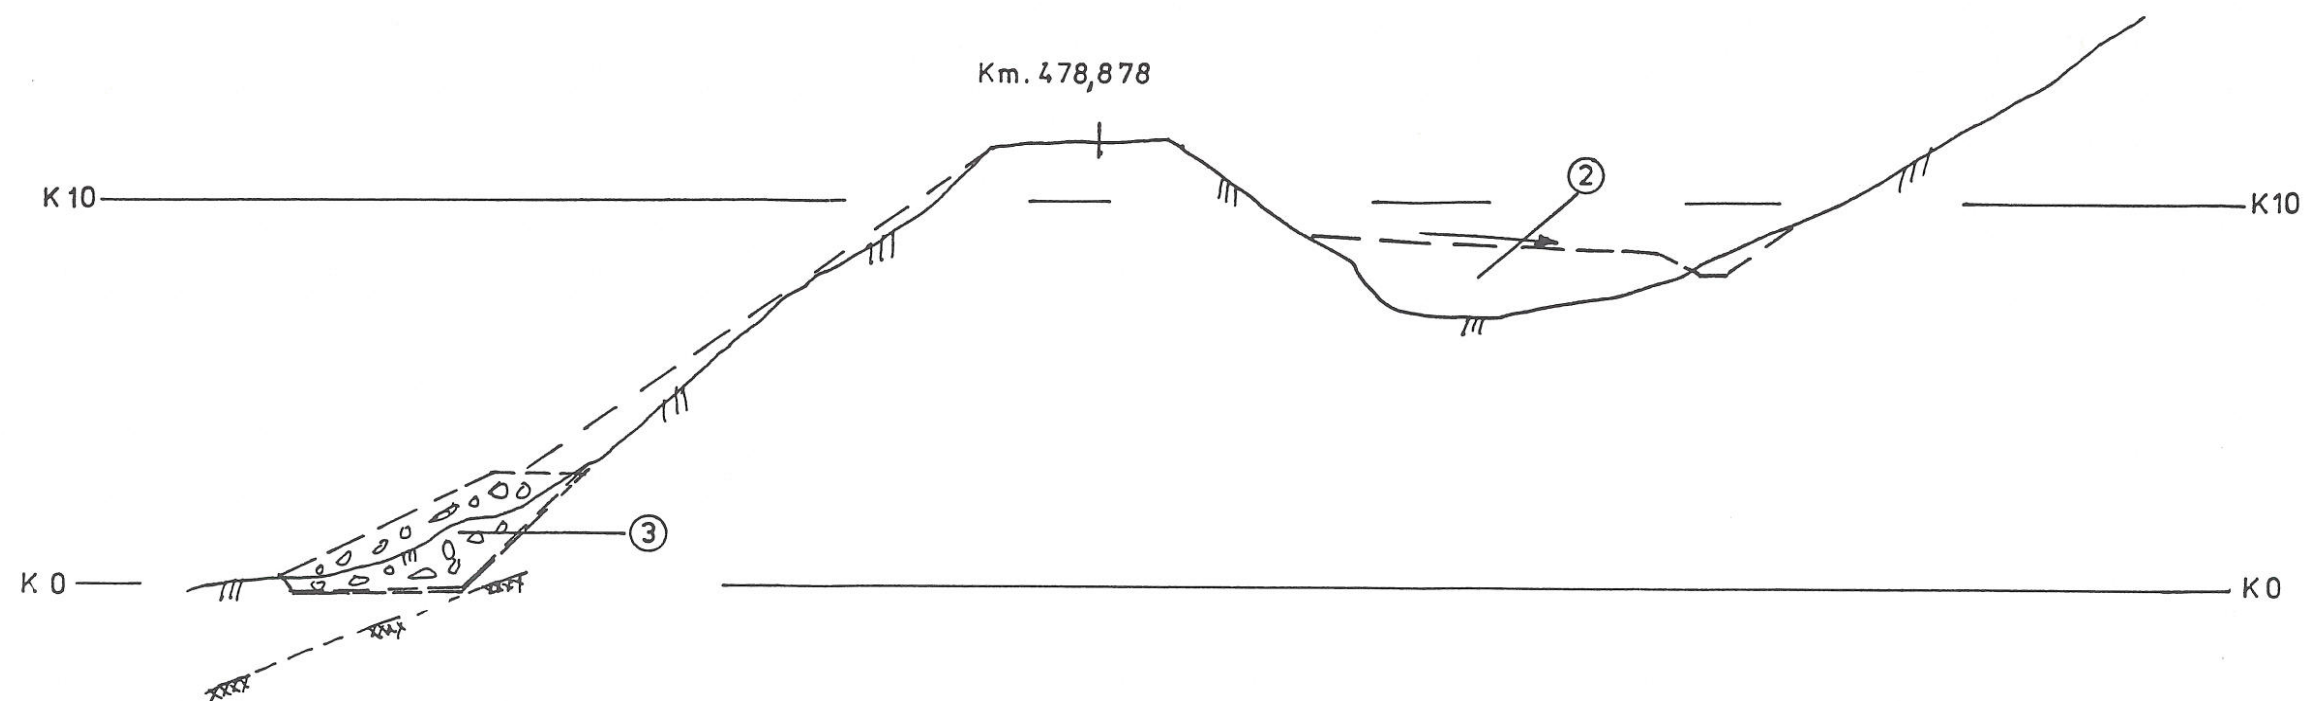
Forslag til utbedring

Årsaken til setningene menes primært å være at vann arbeider i den siltige leiravsetningen i "dyprenna", forsterket av det forhold at den grove sprengsteinfyllingen er lagt direkte på grunnen uten filter og med dårlig støtte ved nedre fyllingsfot. Tiltak bør utføres for å bedre/sikre forholdene.

Tiltak 2 og 3 er skissert på vedlagte tegning nr. 3.

Alle tiltak må nødvendigvis ikke utføres på en gang. Ved en prioritering mellom 2 og 3 vil vi først anbefale 3, etter som en støttefylling med filter vil ha positiv effekt uansett om setningene skyldes utvasking/erosjon eller dårlig stabilitet.

②—Tetningsfylling.  
Masse: Torv/leire  
Grøft m/fall til kulvert

③—Støtte /filterfylling  
Masse: Stein mot fiberduk.  
Ev. grus m/steinkledning.
