Oppdrag: **Unnebergbekken, Sandefjord**

Emne: **Grunnundersøkelser  
Geoteknisk datarapport**

Dato: **8. januar 2008**

Oppdrag- /  
Rapportnr. **811301 - 1**

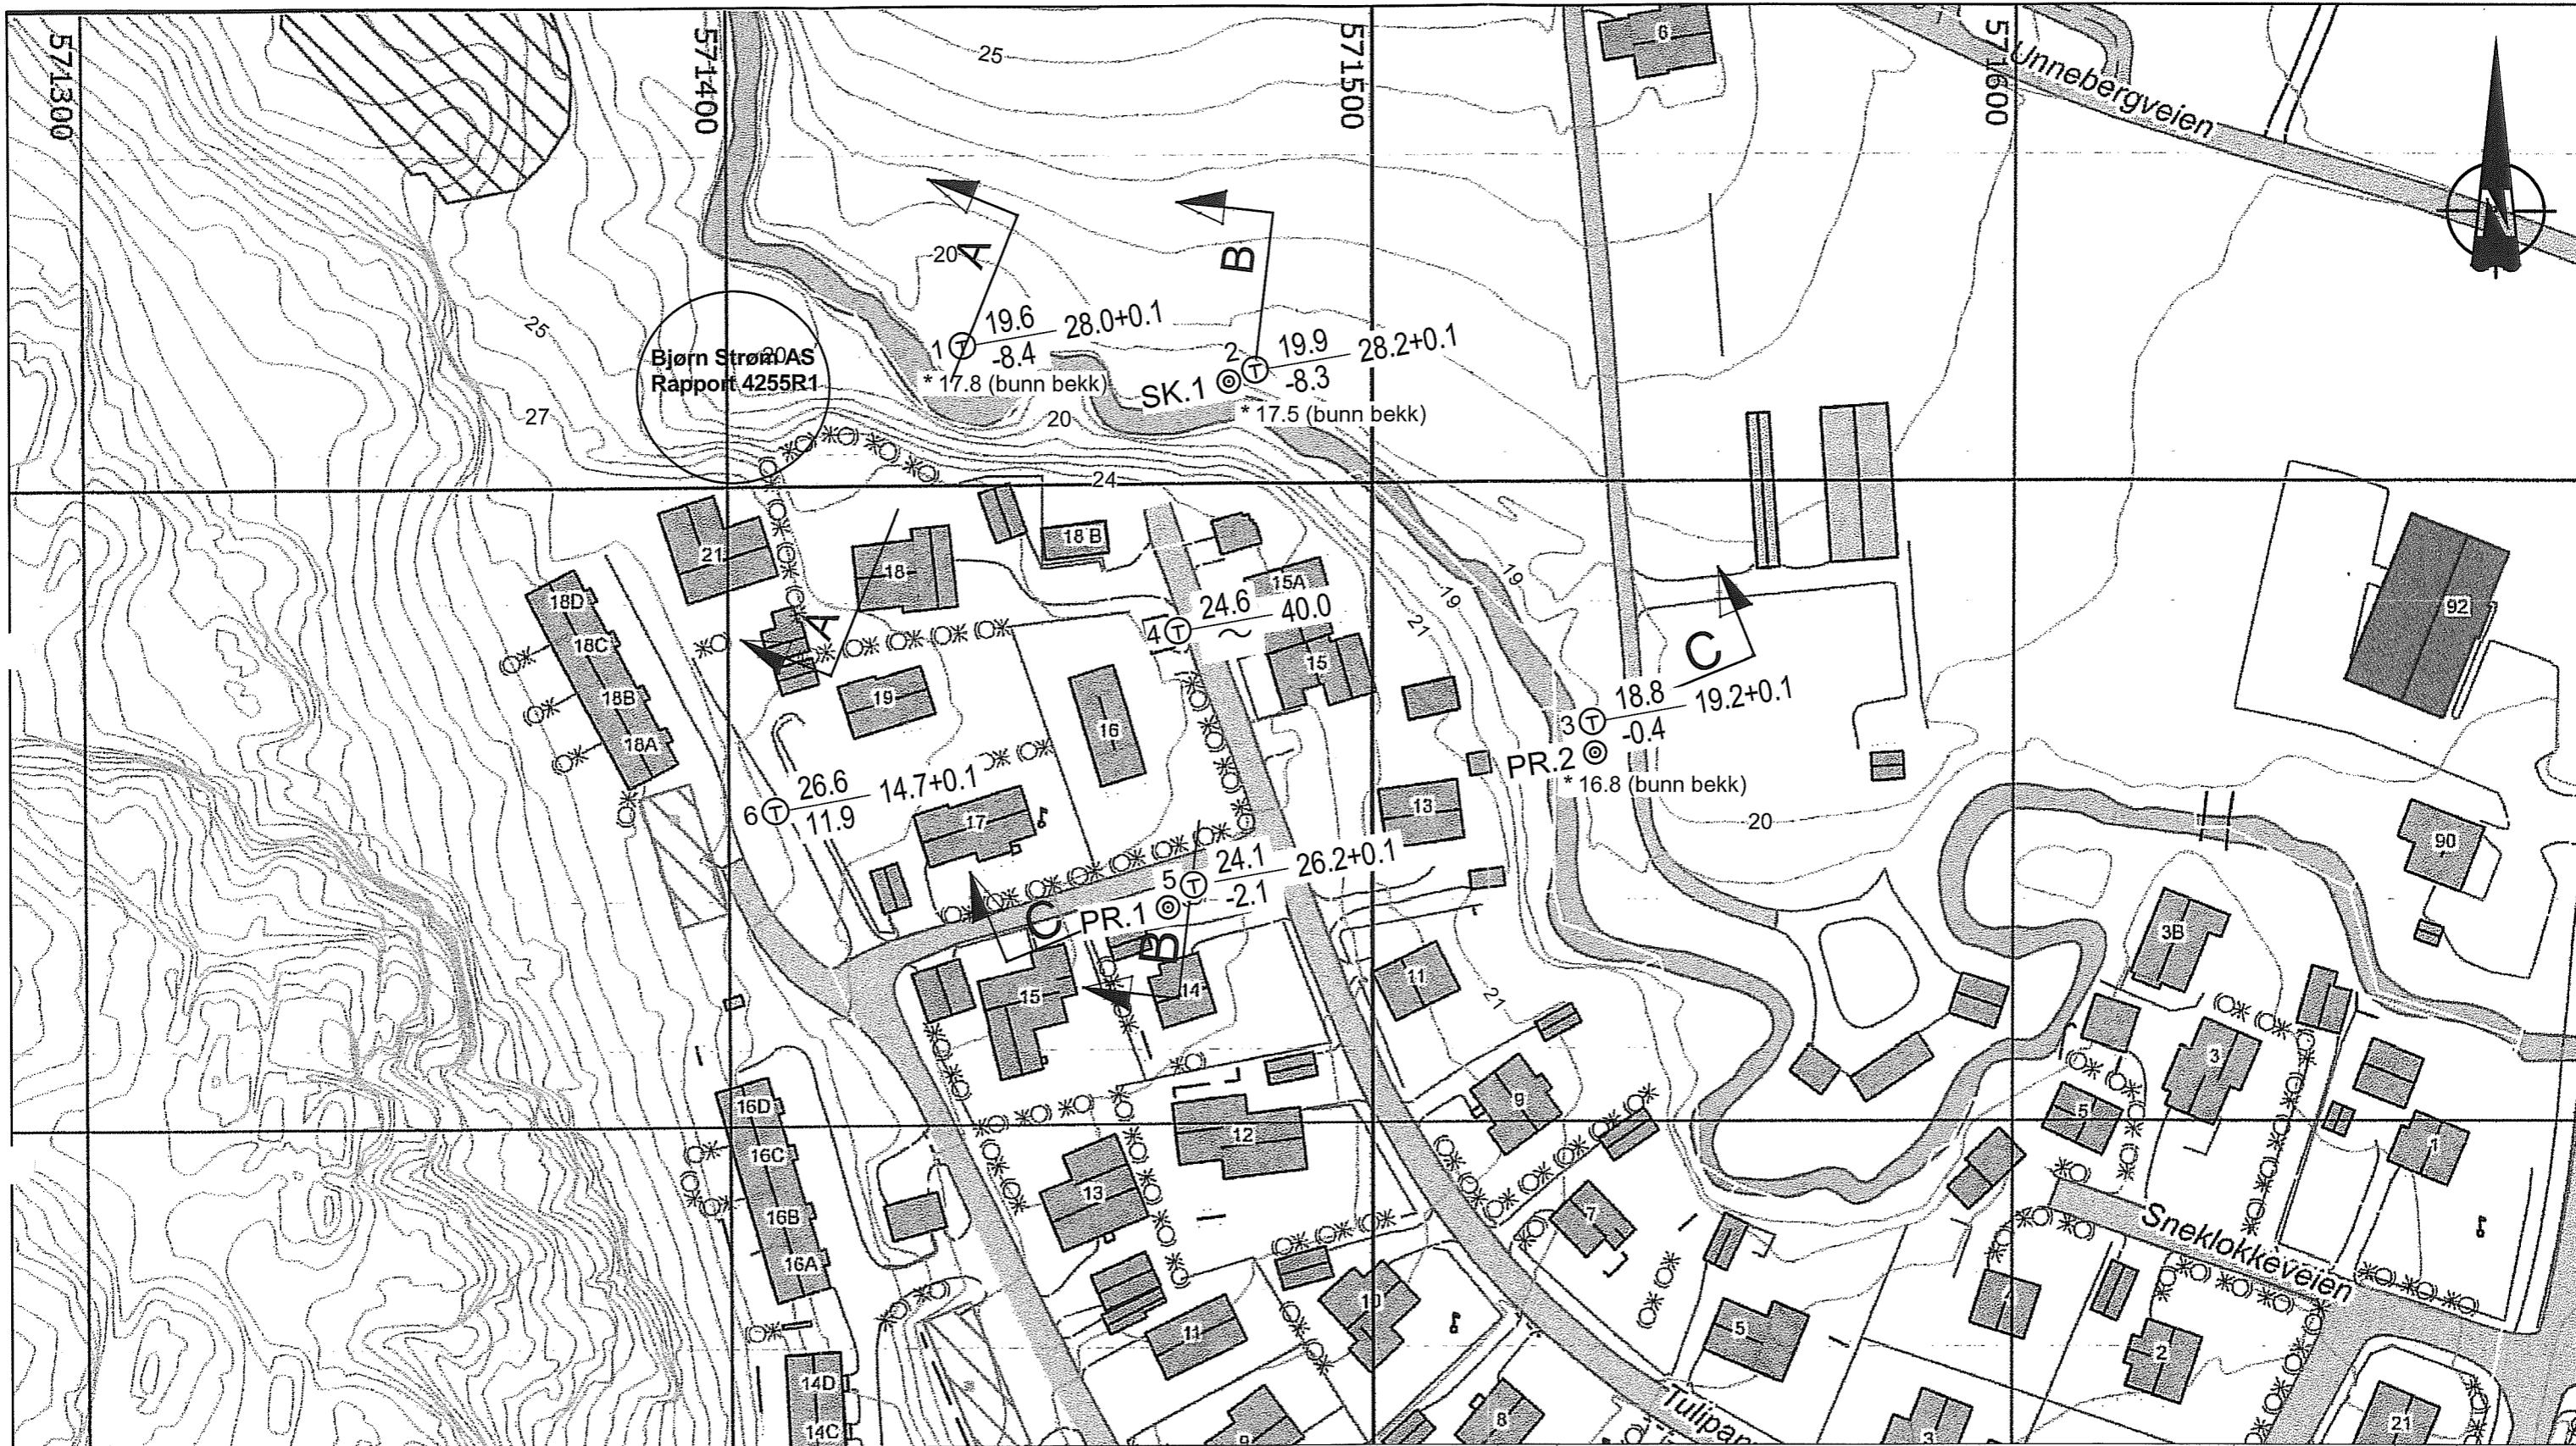
Plassering av borpunktene er vist på borplan, tegning nr. 811301 – 1. Totalsonderingsresultatene er vist på tegning nr. – 20 til – 25. Resultatene fra prøveserier og laboratorieanalyser er vist på tegning nr. – 10, – 11, – 60 – 75 og – 76. Karakteristiske terrengprofiler med inntegnede boreresultater er vist på tegning nr. – 100 til – 102.

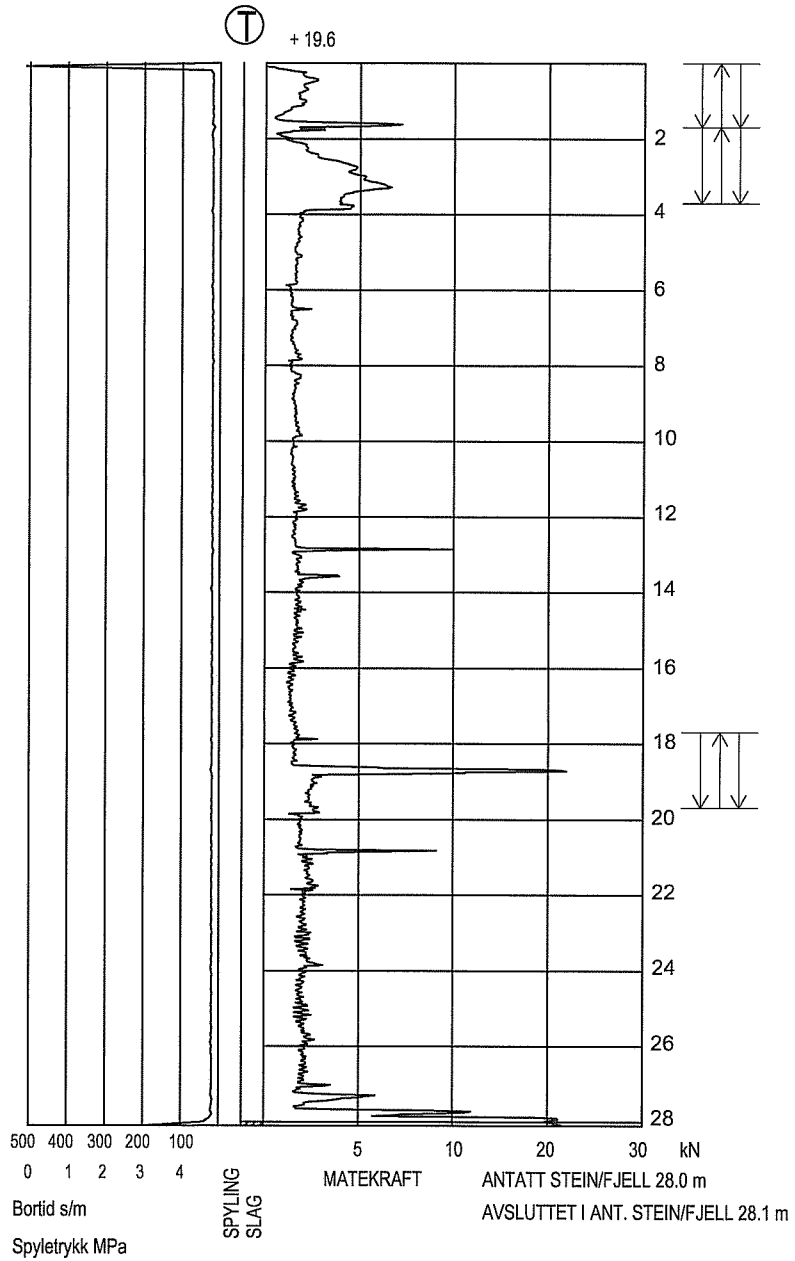
Med unntak av boring 2 viser totalsonderingene høy og varierende bormotstand i et 2-4 m tykt topplag av ant. silt og sand. Deretter er det registrert liten og tilnærmet konstant bormotstand i dybden i bløte og sensitive masser av silt/leire. Lengst nord i Tulipanveien er boringen avsluttet 40 m under terreng uten å treffe fjell eller fast grunn. Øvrige boringer er avsluttet mot antatt fjell i dybder varierende fra 14,7 m til 28,2 m under terreng.

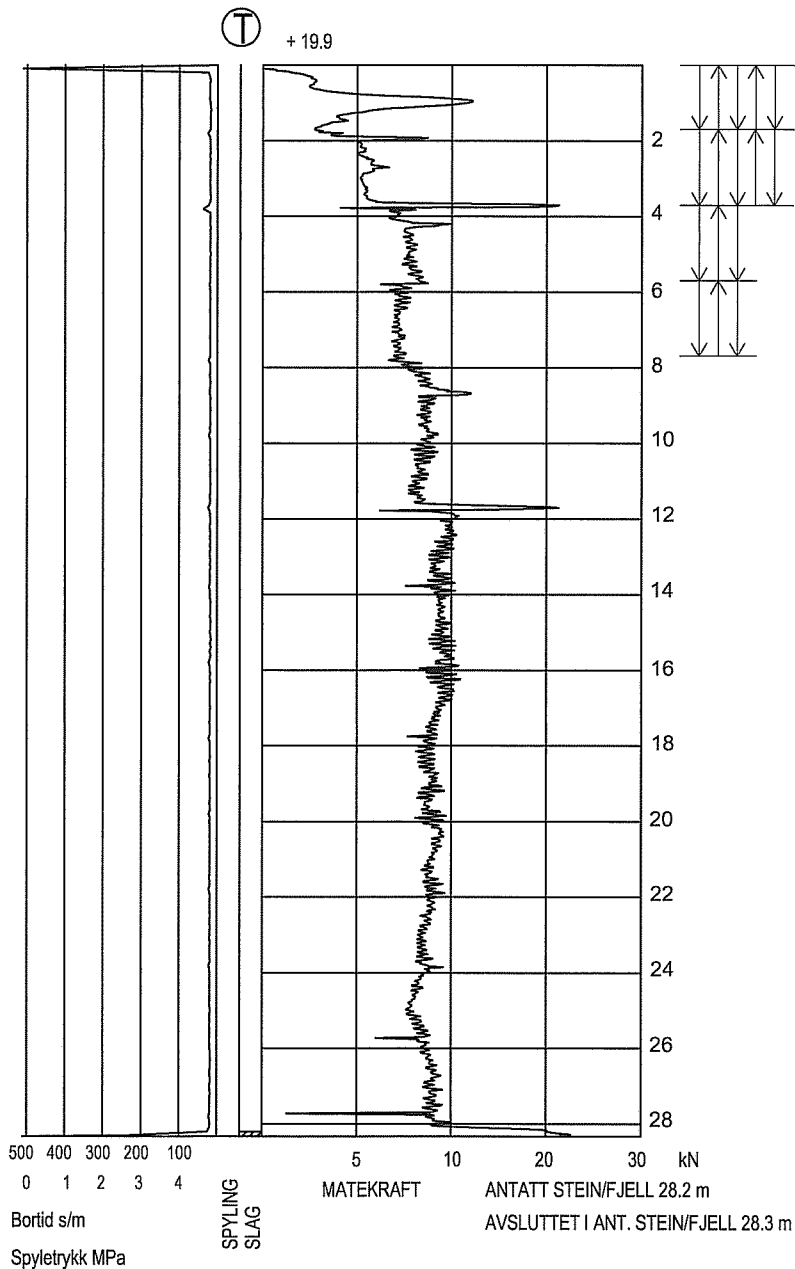
<b>TOTALSONDERING</b>		Boring nr.	2	Side
<b>SANDEFJORD KOMMUNE</b> <b>STABILITETSFORHOLD LANGS UNNEBERGBEKKEN</b>		Borplan nr.	-1

Totalsondering 2 som er utført nord for bekken viser gjennomgående høyere bormotstand enn de øvrige boringene. Bormotstanden er imidlertid konstant og avtagende i dybden, og det er grunn til å anta bløte og sensitive masser i dybden også her.

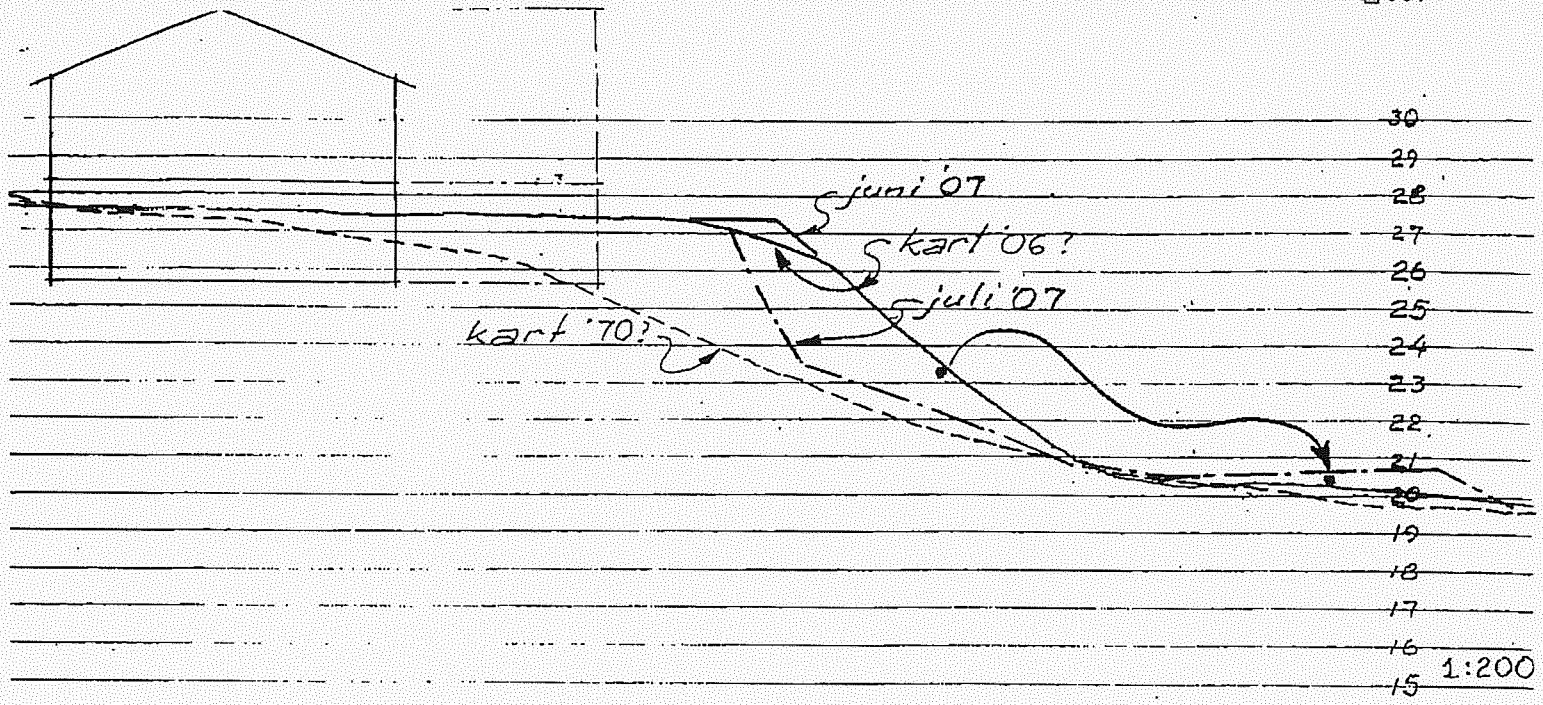
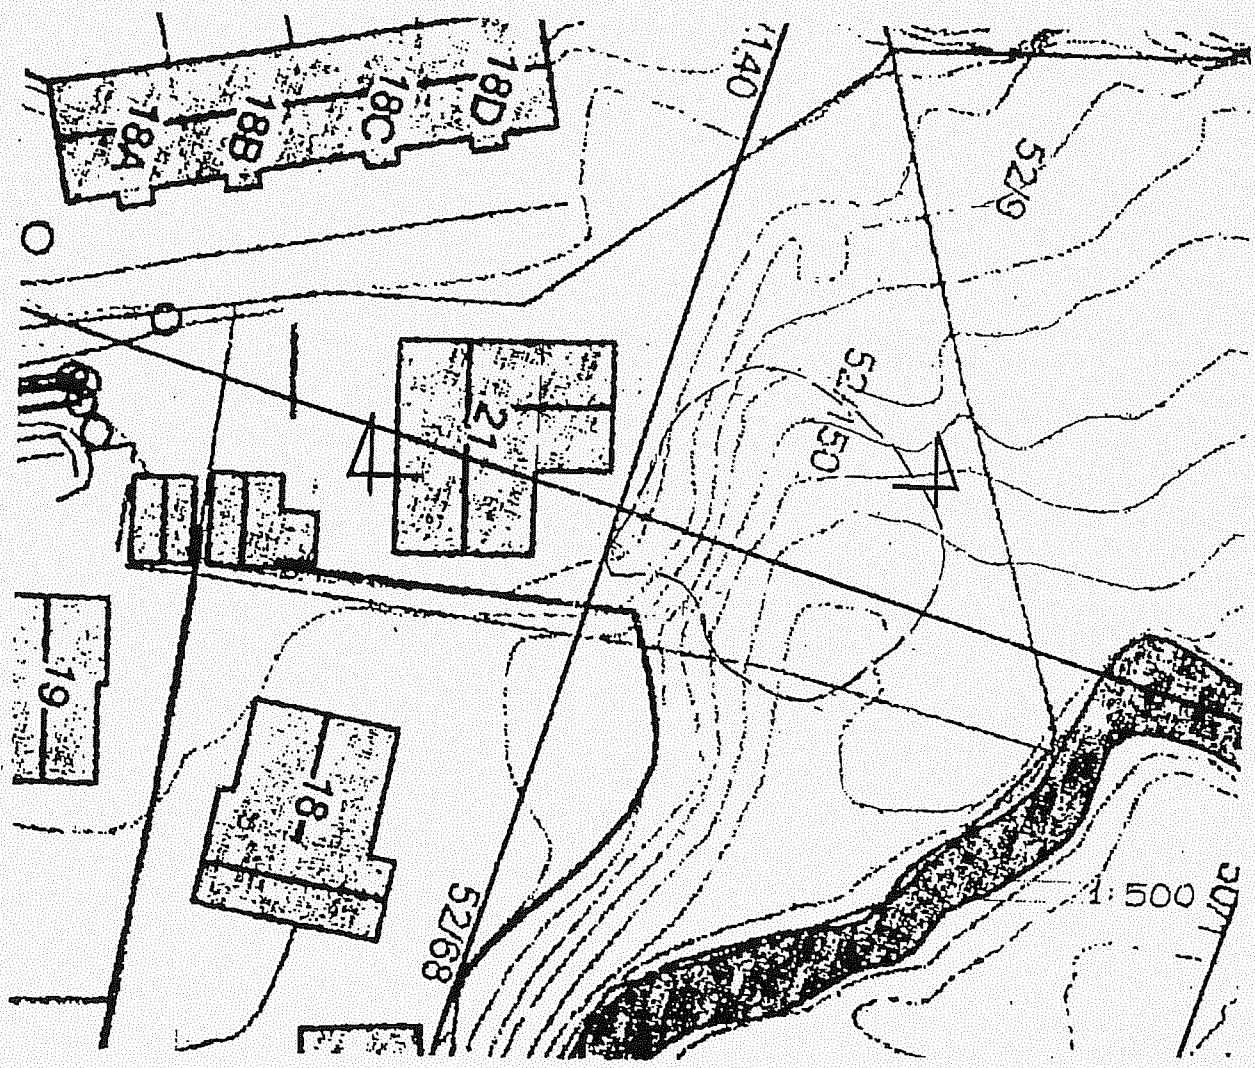
LILJEVEIEN 21, SANDEFJORD  
 SNITT OG KART  
 4255R1 juli 07 FIGUR 1  
 Sivilingeniør Bjørn Strøm AS MRIF

Bakgrunnen for dette notatet er befaring og møte 5. juli og ny befaring for å planlegge grunnundersøkelser 30 juli. Det hadde skjedd en utrasing natten til 4. juli med en 4 meter høy raskant noen få meter fra nordveggen av bygningen. På vedlagte figur 1 viser vi omtrentlig plassering av raskanten og et snitt som er basert på dagens kart og på et kart fra 1970/72. Figur 2 viser bilder av rasgropa og naboeiendommen i øst.

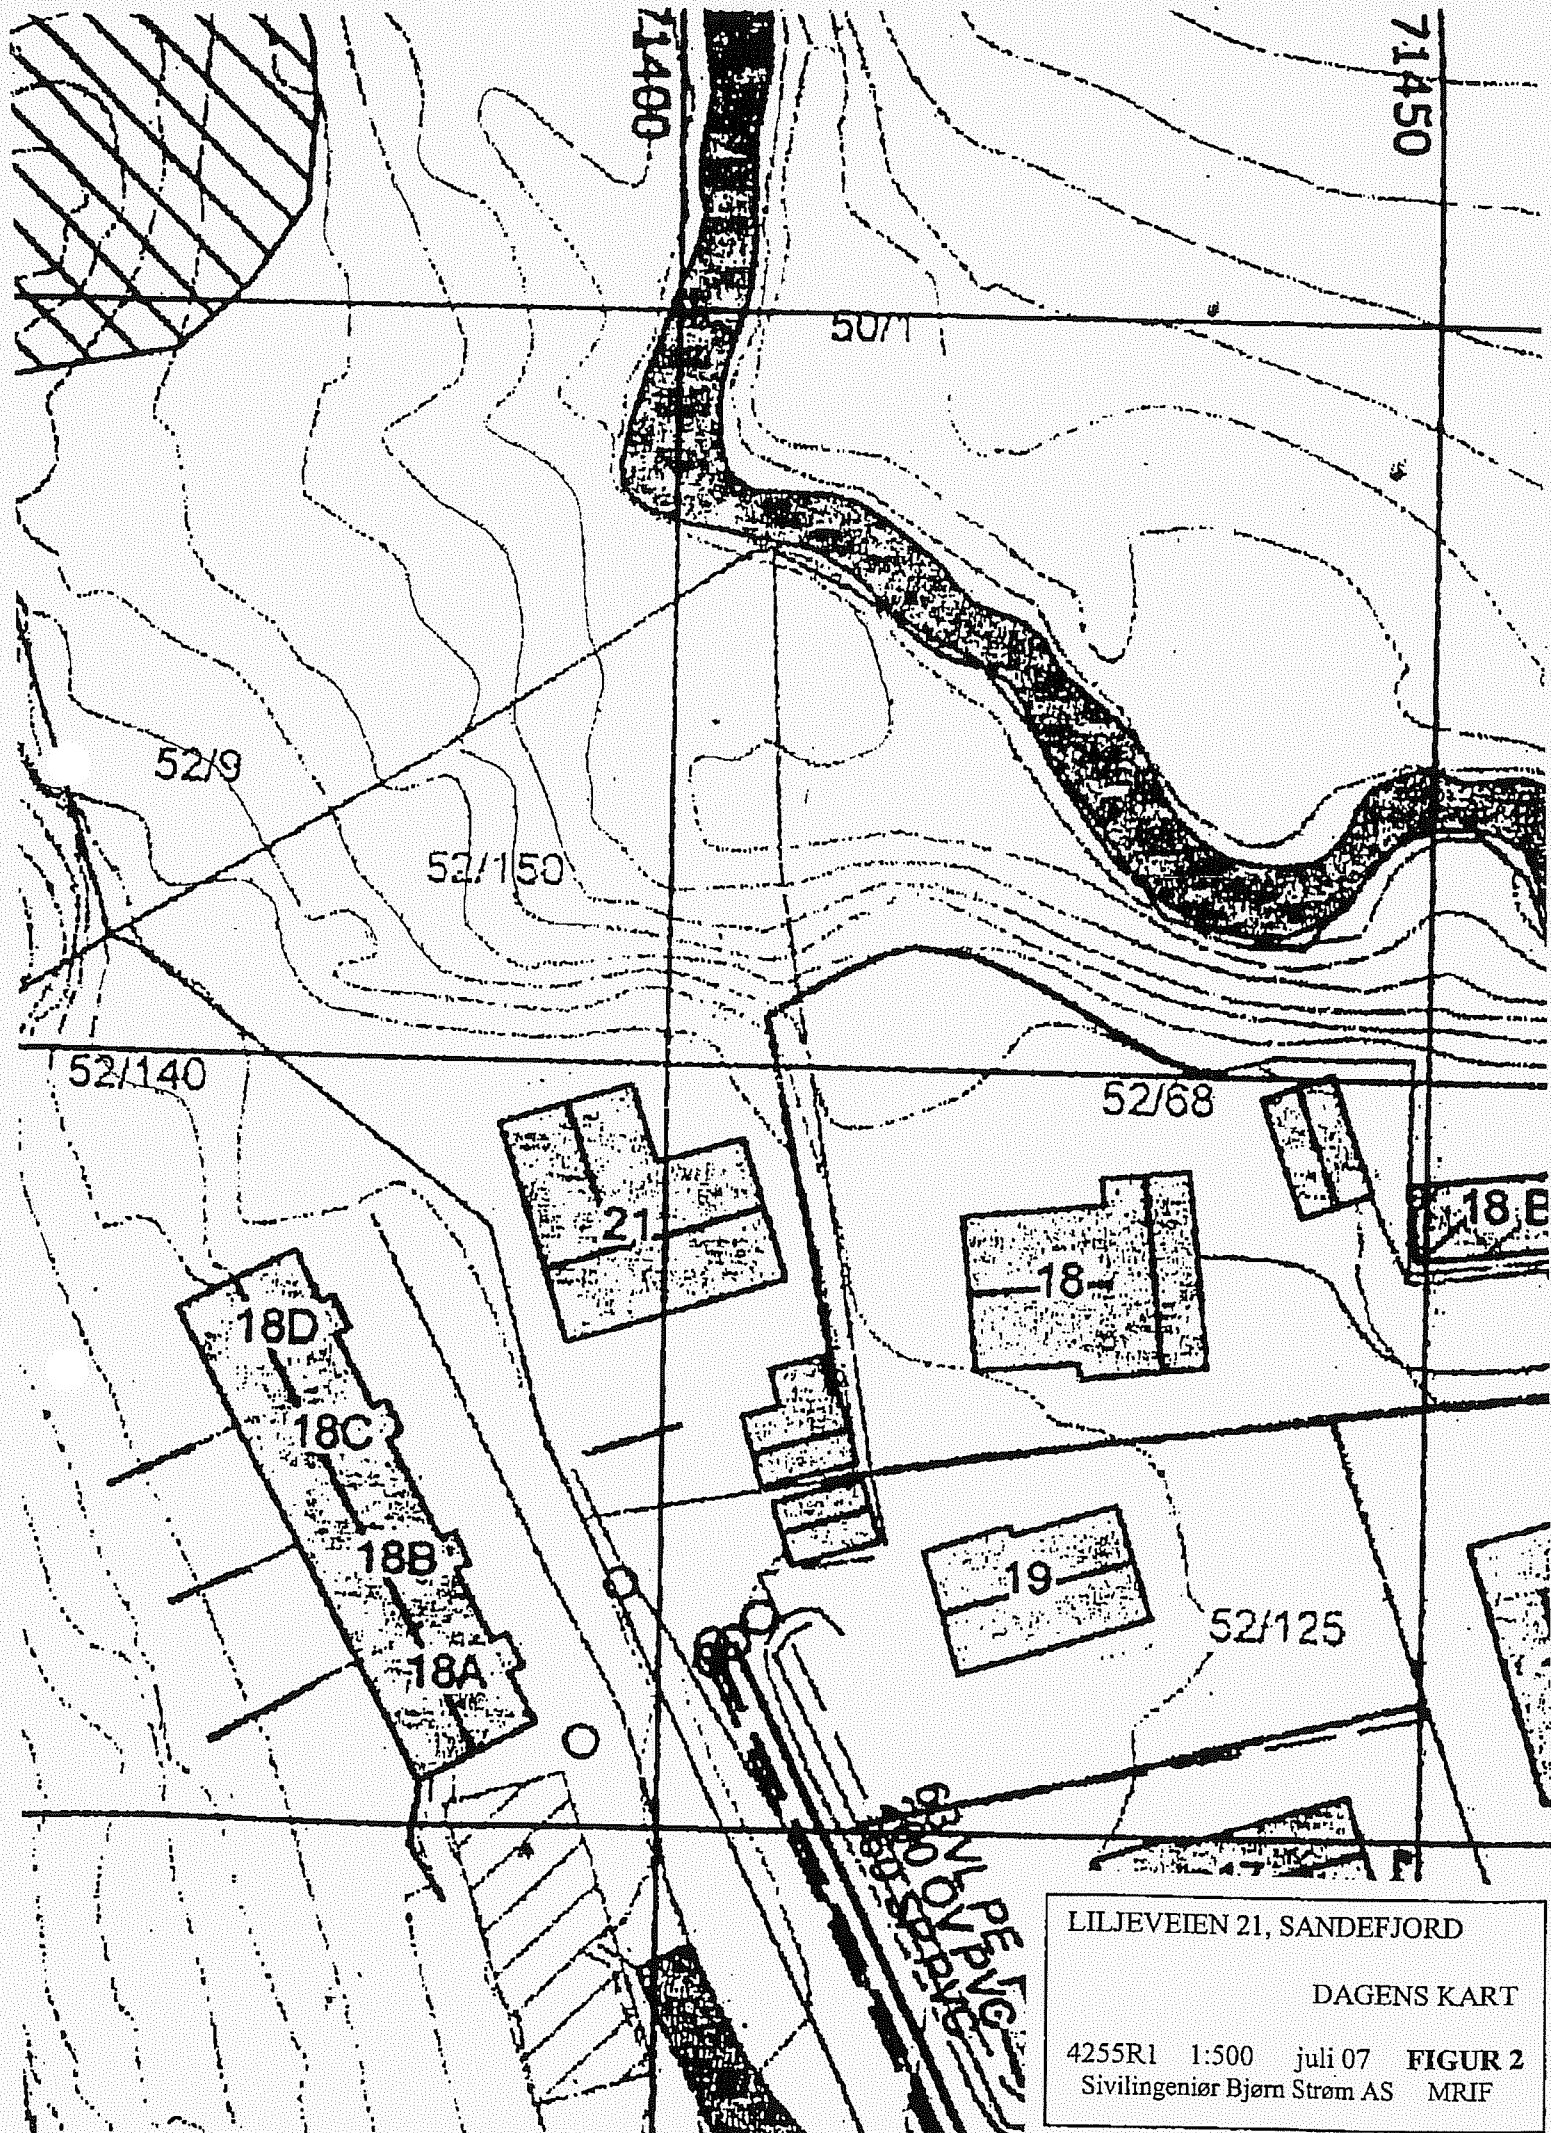
4255R1 1:500 juli 07 **FIGUR 2**

En sammenlikning av nytt og gammelt kart viser inntil 4 meter med oppfylling. Fyllingsskråningen har vært omlag 6 meter høy og tildels brattere enn 1:1,5. Bildene viser en trerot i den østre delen av rasskråningen. Her er raskanten brattere enn ellers, og vi regner med at det har vært dumpet stubb her.

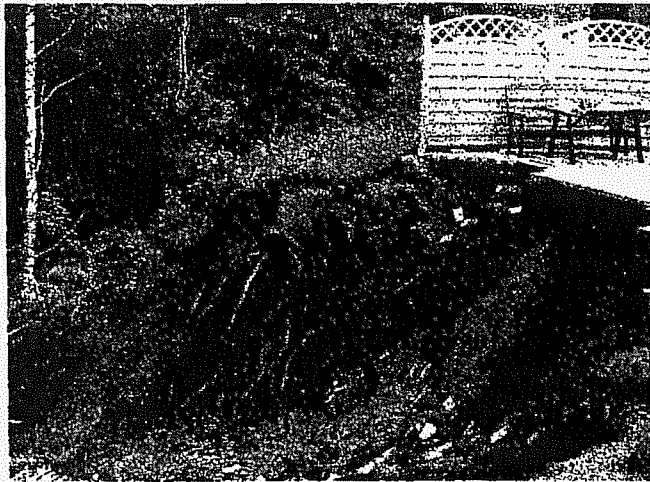
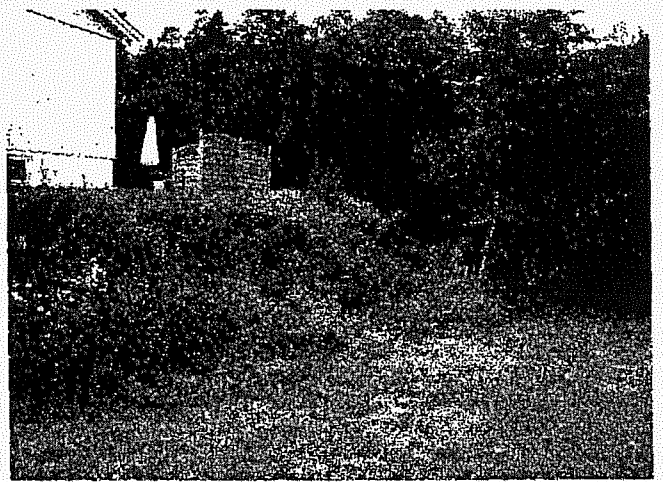
4255R1 JULI 07 FIGUR 4

Det en så i raskanten var siltig eller leirig sand, fuktig, men ikke vannmettet. Det var ikke vannsig i raskanten.

Formen på terrenget etter raset tyder på at det ikke dreier seg om en vanlig sirkulær utglidning, som vanligvis oppstår i leirig grunn. Gresstorva fra fyllingsskråningen har sklidd ned og beveget seg nærmere 10 meter nordover. Kvist som lå ved foten av skråningen, ligger nå omlag 10 meter lengre nord.

Det er nærliggende å tro at vannmetting av grunnen har forårsaket glidning som har fulgt den opprinnelige skråningen.

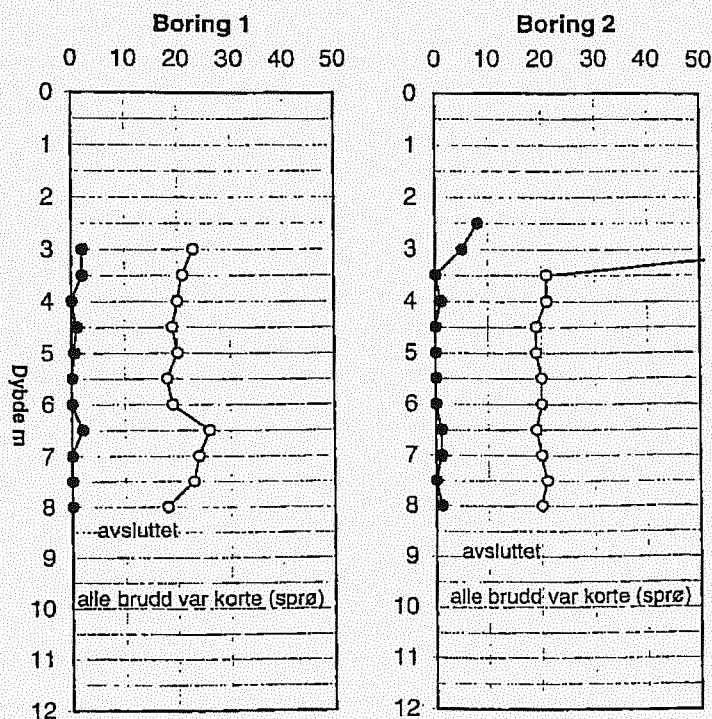
FIGUR: 6

Borepunkt 1 ligger i den øveste delen av rasområdet, omlag 6 meter lavere enn kanten av det hellelagte området. Grunnvannet sto i dagen ved borepunktet, men det var ikke vannsig ut av den synlige delen av rasskråningen. (Det var kraftig regn dagen før.)

Ned til 0,7 meter var det bløt til middels fast leirig masse, mens det videre ned til 1,6 meter var fast siltig masse. På denne dybden var det meget løs brun masse som ikke fulgte med skovlboret opp. Vi konkluderte at den løse massen var glidesonen. Vi fortsatte med vingebor med resultatet som er vist på figur 4. Ved nedpressing av vingeboret fikk vi inntrykk av silt eller leire med spredte gruskorn. Vingeboret ga korte eller sprø brudd. Vi konkluderte med at det dreide seg om bløt kvikkleire med spredt grus. Vi avsluttet boringen på 8 meter av praktiske grunner.

Vi gjorde boring 2 som vist på boreplanen med tanke på at det kunne være kvikkleire under huset. Her fikk vi inntrykk av siltig, sandige og tildels leirig fyllmasse ned til omlag 2 meter. Vingeboringen tydet på bløt kvikkleire fra 3,5 meter og ned forbi 8 meter. Også her ga vingeboret korte brudd og det var spredt grus i massen.

Korte brudd og spredt grus er typisk for kvikkleire. Uten dette kan det dreie seg om silt, som også kan gi meget lav skjærfasthet etter omrøring, men som utvider seg ved brudd, heller enn å kolapse som kvikkeleire gjør. Høyt grunnvannstrykk i siltlag kan forårsake utglidning, men stabilitetsproblemet er vesentlig forskjellig fra det en kan ha i forbindelse med kvikkleire. Kvikkleire har en spesiell, åpen korthusstruktur, slik at det ved brudd oppstår en kollaps og et overskudd på vann.

5. Vi anbefaler at det foreløpig ikke gjøres noe oppfylling på eiendommen og ingen graving i rasgropa.. Det bør gjøres supplerende grunnundersøkelser og en vurdering av stabilitetsforholdene og vurdering av behovet for stabiliserende tiltak. Mulige tiltak kan være ett eller flere av følgende, men vi har ikke tilstrekkelig kjennskap til grunnforholdene til å vurdere de forskjellige mulighetene.

- a. Senking av terrenget omkring den nordre delen av bygningen.
  - b. Forsterke grunnen ved innblanding av kalk og sement.
  - c. Dype drengrofter.
  - d. Sørge for at bekken ikke graver (eroderer) i bekkeskråningen.

- e. Sørge for at det ikke graves mellom eiendommen og bekken.
  - f. Legge bekken i rør.
6. Å fylle opp for å få tilbake det tapte arealet vil neppe være en realistisk mulighet. Det synes mer nærliggende å legge skråningen tilbake ved å fjerne masser.
