## Skredfarevurdering for Rauma- Dovre- og Gjøvikbanen

### Risikokartlegging for strekningen Dombås – Åndalsnes på Raumabanen

20130657-02-R  
1. juli 2014  
Rev. nr.: 0

Prosjekt: Skredfarevurdering Rauma-, Dovre- og Gjøvikbanen  
Dokumenttittel: Risikovurdering for strekningen Dombås-Åndalsnes på Raumabanen  
Dokumentnr.: 20130657-02-R  
Dato: 1. juli 2014  
Rev. nr./rev. dato: 0

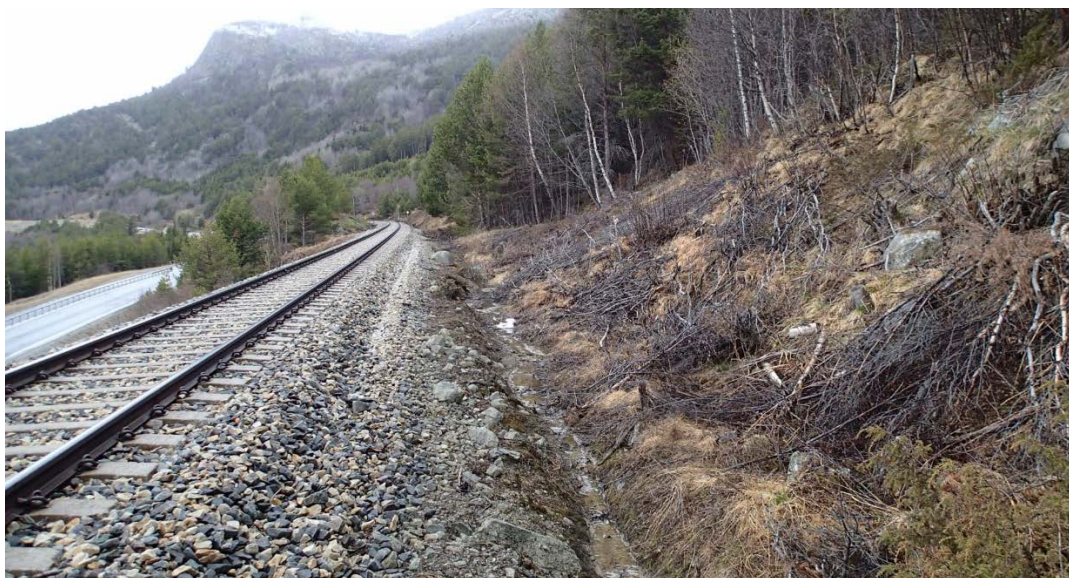
Fra Dombås mot Lesja starter banen hovedsakelig i grusige morenemasser med tørre skjæringer og tørr linjegrøft. Fra km 351 øker innholdet av finstoff i massene (innhold av kvabb øker), og trolig er det stedvis grunt til fjell. På denne strekningen er det overveiende jordskjæring, vann i linjegrøft og terrenggrøfter som samler vann (figur 23). Tre kulverter som er delvis blokkert og hvor det renner en del vann har fått høy faregrad på denne strekningen. Ved km 352,3- 352,6 øker skjæringshøyden og det er tegn på mindre utglidninger. Det er tidligere gjennomført tiltak med steinrenner her, men disse ser gamle ut. Strekningen ligger nedenfor flere mindre fjellskrenter og det er blokker i terreng som flytter seg med tele. Strekningen er vurdert å ha høy faregrad. Framover mot km 354 er det bratte skjæringer med høyt innhold av finstoff der torv typisk kan sige og gli på telelag (figur 24).

Figur 23 Vann i linjegrøft, moderat høyde på skjæring

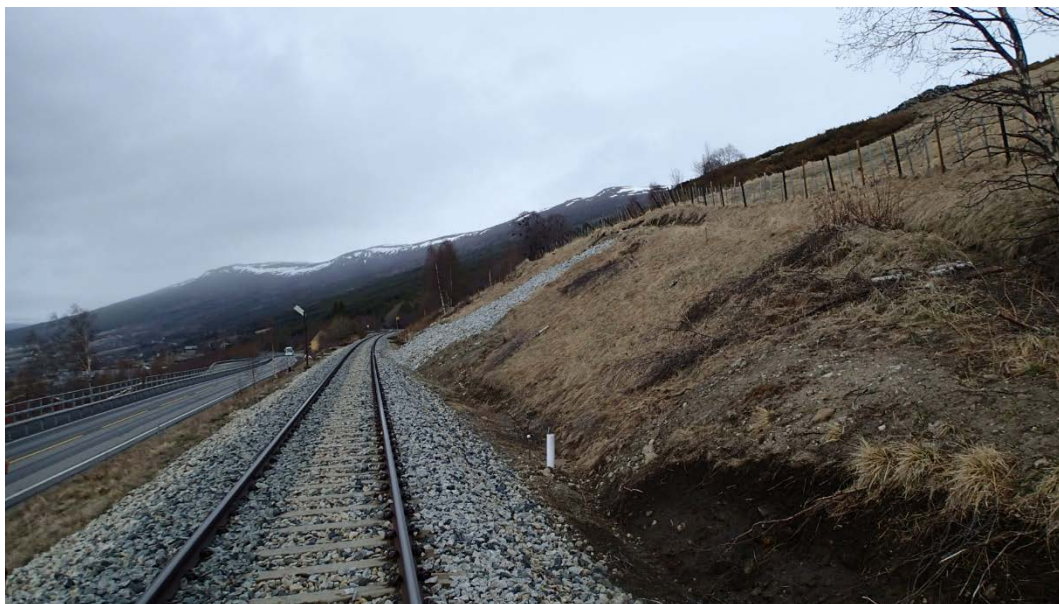
*Figur 24 Ved km 353.9 er det en plastret skråning fra fersk utglidning.*

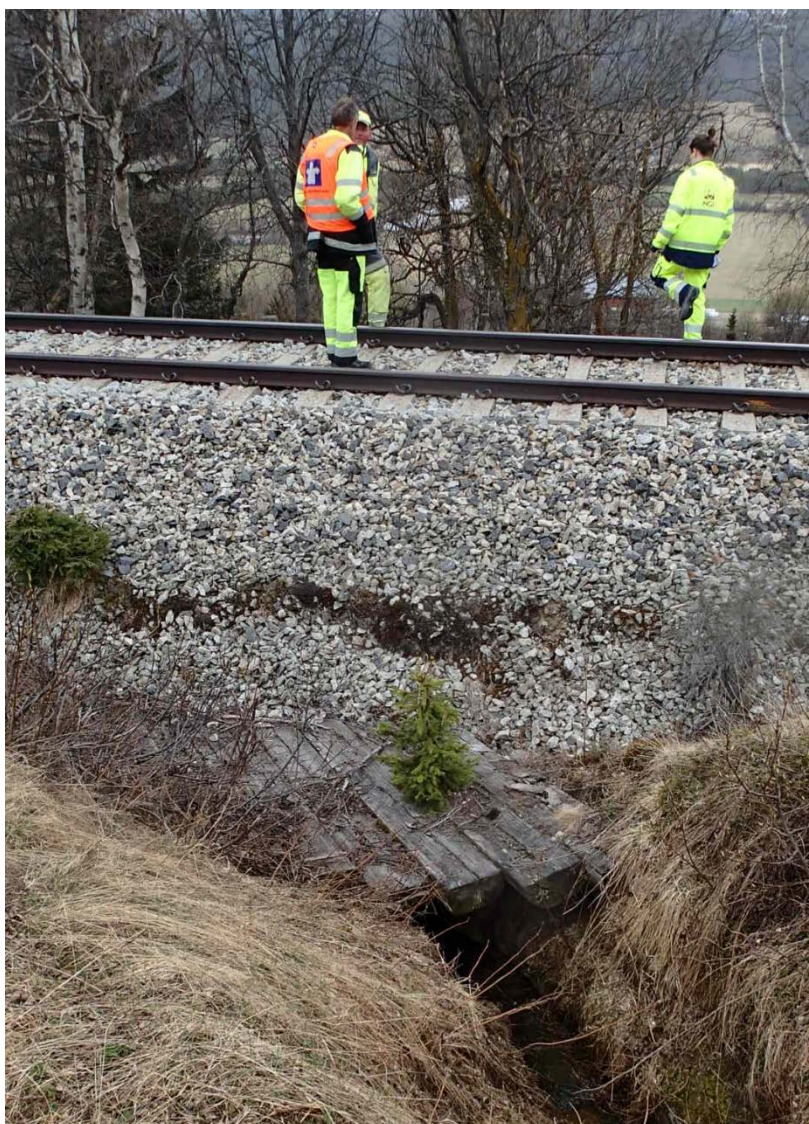
*Figur 25. Svilledekket som holder pukken på plass er i ferd med å råtne.*

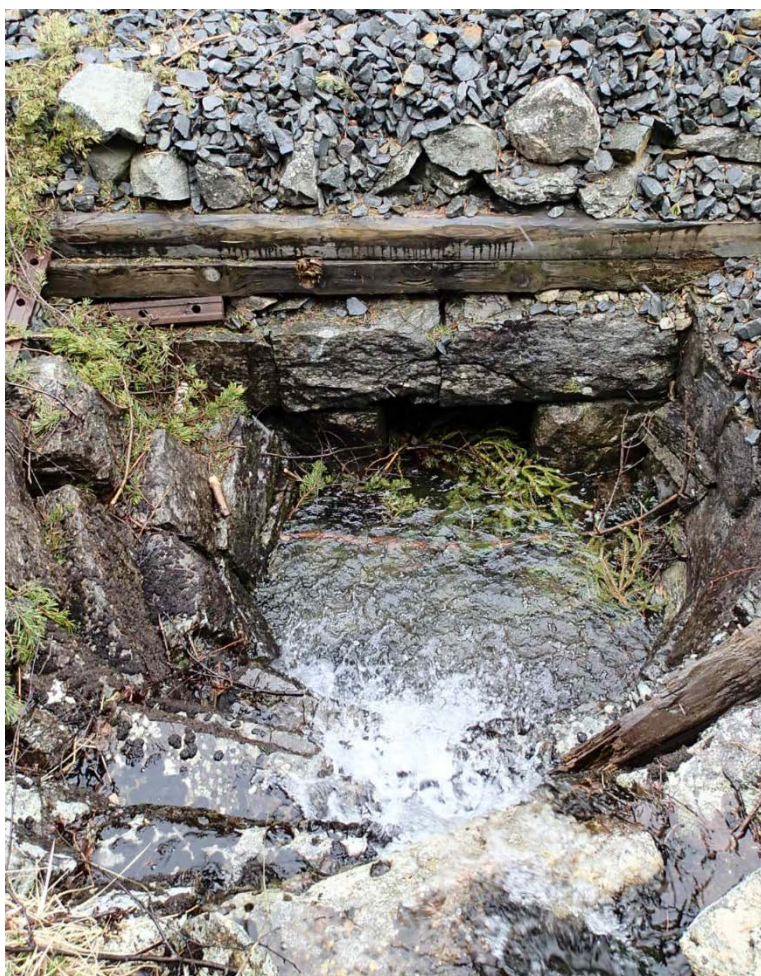
*Figur 26 Marginal støtte av fylling og blokkering av kulvert.*

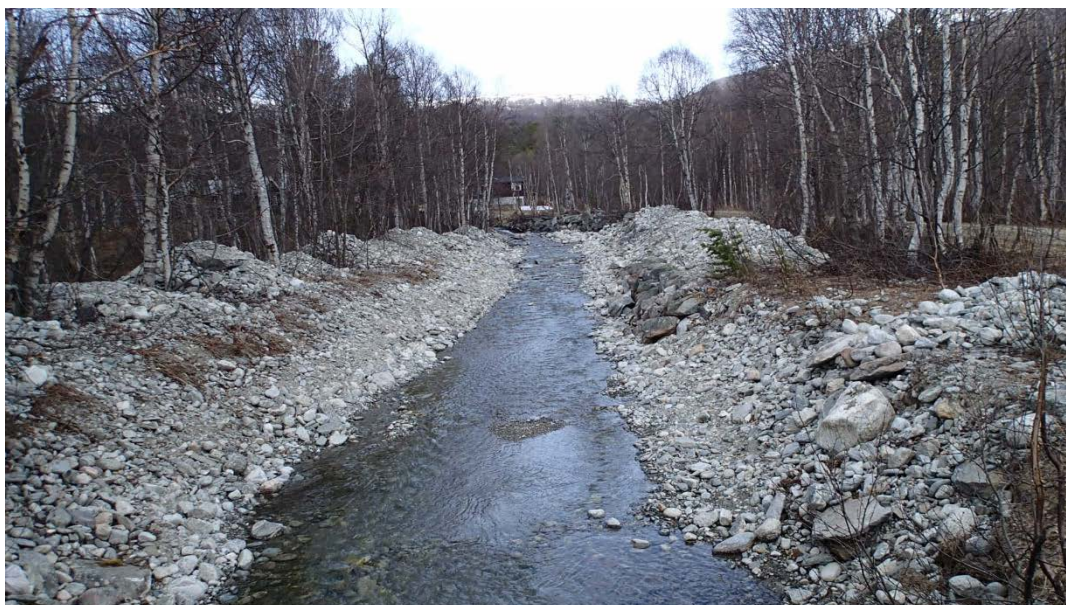
På strekningen Lesja – Lesjaverk er det flere større elver eller bekker der en har historiske opplysninger om flomskred og flere av disse må renskes jevnlig på grunn av masseavlagring. Lenge sørover er Skreåa ved km 358.4 en skredbekk med tilsvarende problem. Kjøving er også et problem i disse elvene (figur 27). Større akutte hendelser på strekningen er hovedsakelig knyttet til intense nedbørperioder. Mange gårder fikk skade på hus og dyrka mark under Storofsen, og i 1938 gikk mange av de samme bekkene med flomskred slik at vann kom på siden av viftene og traff jernbanen utenom bruer.

*Figur 27 Masseførende elv, nylig rensket. Elva kjøver og det er problem med nedenforliggende bruer, riksvegen og jernbanen.*

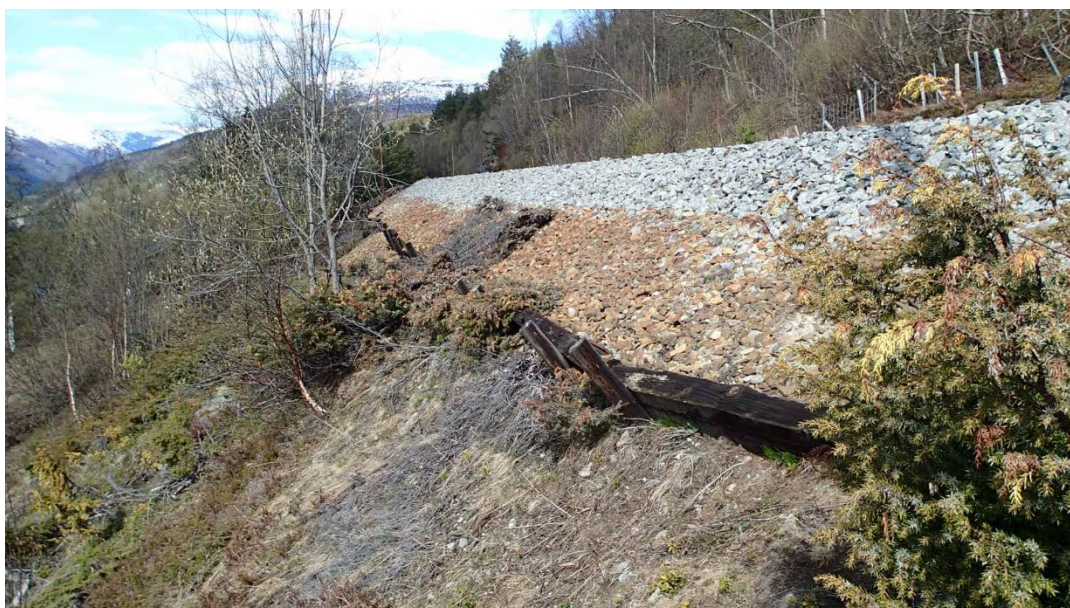
Ved km 405.7 er det en plankeoppstøtting av fyllingen som er i ferd med å sige ut. Her må tiltak utføres for stabilisering av fyllingen (figur 28).

*Figur 28 Ved km 405,7 er det behov for tiltak*

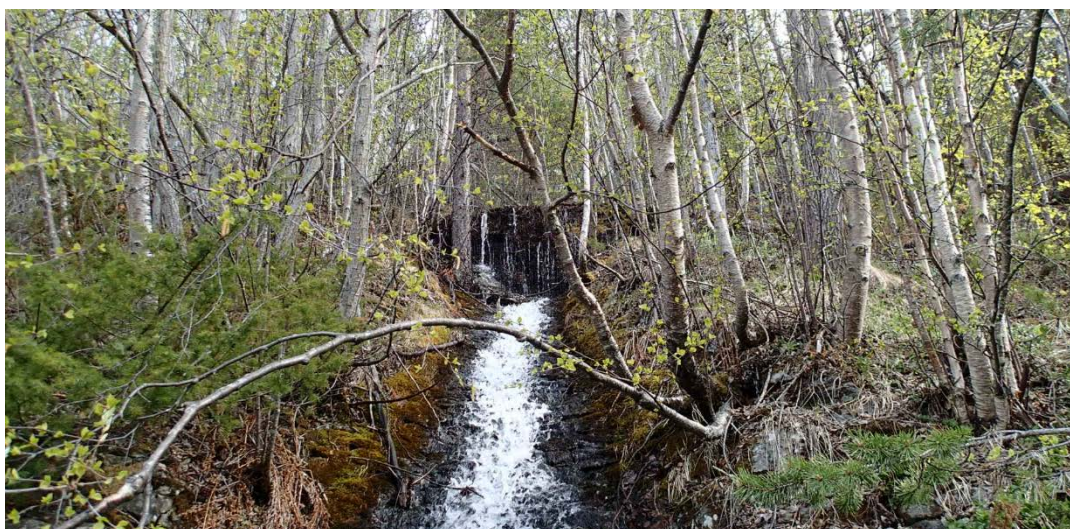
Ved km 409.975 er en dam full med kvist og løv, og denne bør tømmes for å unngå blokkering (figur 29).

*Figur 29 Km 409.973. Det må renskes bak gjerdet. Her samler det seg nå mye vann.*

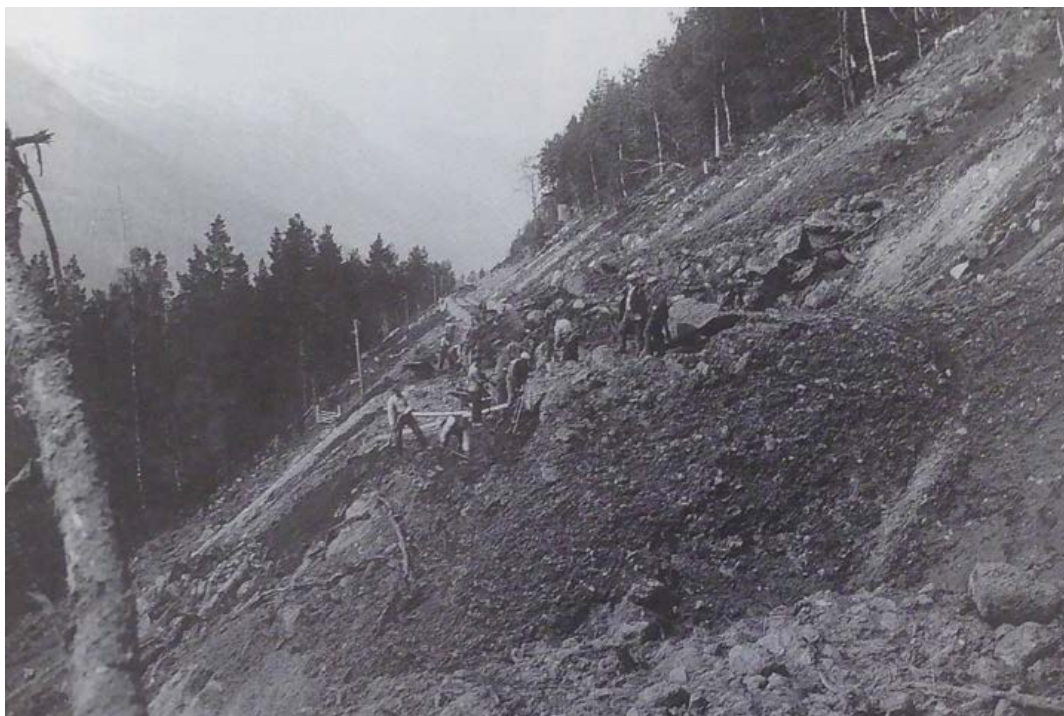
Ormheimskredet (km 412,9-413,1) er et jord/flomskred som har gått både i 1924, 1926 og 1965, og ved skredhendelsen i 1926 nådde skredmassene helt ned til Rauma (figur 32). Skredet delte seg i tre separate baner ned mot jernbanen. Det ble etter denne skredhendelsen etablert tiltak i form av avskjærende grøfter under svaene hvor det ligger store snøfonner om våren, for å hindre at vann renner ut i de kritiske partiene. Disse grøftesystemene ble vedlikeholdt i flere tiår av Jernbaneverket (fram til kanskje 1960-tallet), men blir ikke lenger vedlikeholdt. Grøftene er i flere eldre rapporter vurdert av geologer til være viktige og effektive tiltak mot nye skredhendelser på denne strekningen. For detaljkartleggingen i neste fase anbefales det derfor at disse grøftesystemene undersøkes og vurderes for gjenopptakelse av vedlikehold.

*Figur 32 Jordskredet 9. juni 1926 forårsaket tre brudd på den øvre linja og to på den nedre.*

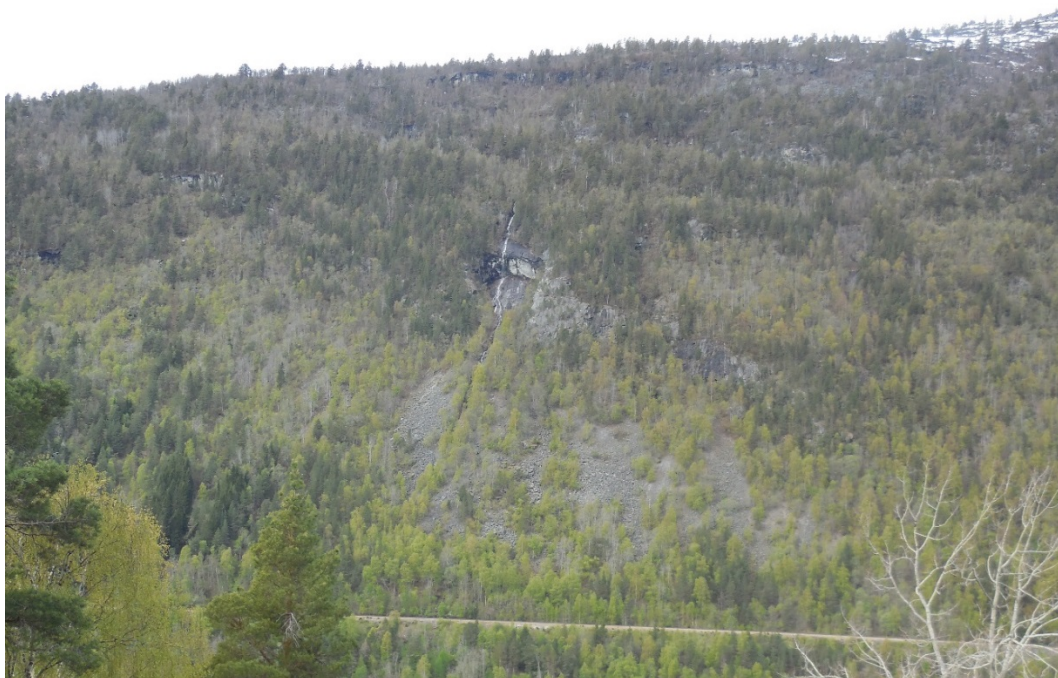
Figur 33 Strekning kalt "Rensken" ligger ved foten av en ur annet av steinsprang fra et skrentparti (km 421,5-422,5)

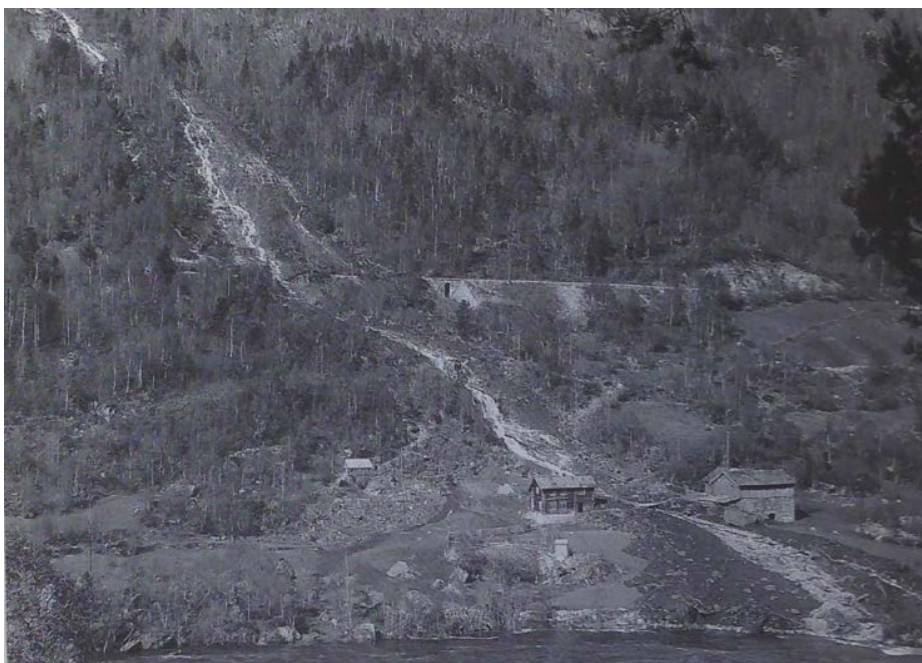
Jordskred/flomskred er også en skredtype som er aktiv i fjellsiden. 5. mai 1934 gikk et skred som rev med seg banen i rundt 100 m bredde ovenfor gården Hersel, km 423 (figur 35). Dette skredet har muligens vært utløst av et steinsprang som har dratt med seg ur og løsmasser nedover mot banen.

*Figur 35 Stein- og jordskred rundt km 423,0 ned mot gården Hersel 5. mai 1934 (arkivfoto)*

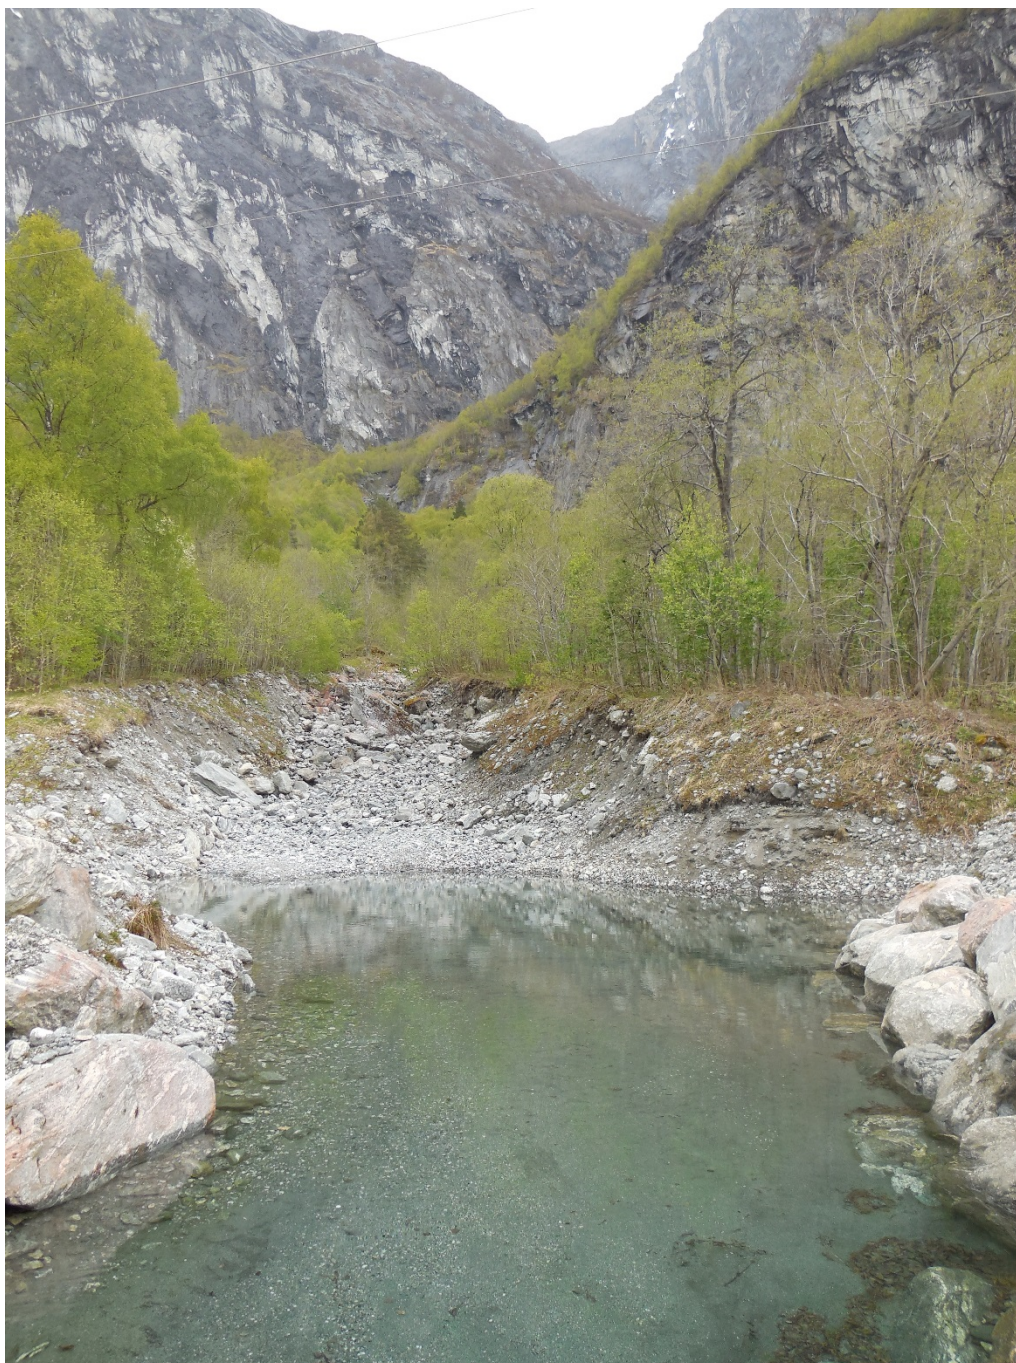
*Figur 36 Styggefonngrova er sterkt masseførende og sedimentasjonsbassenget ovenfor banen vil fort fylles igjen i skredsituasjoner.*

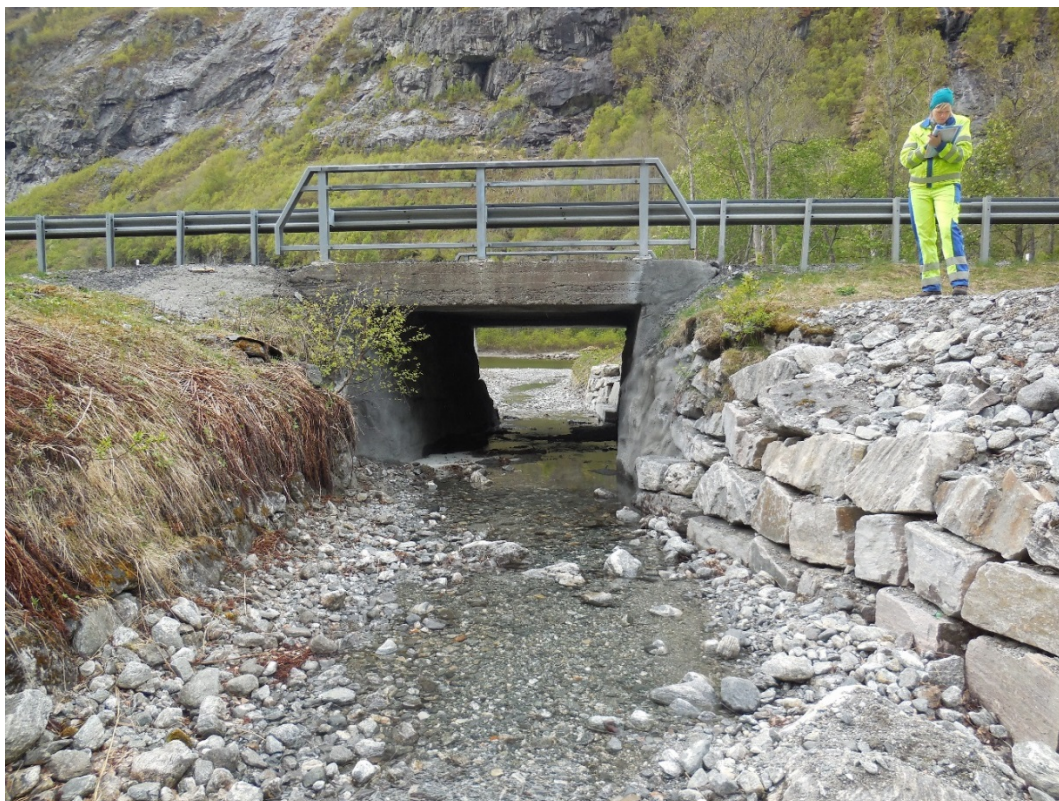
*Figur 37 Lysåpningen i brua under jernbanen indikerer god kapasitet, men dette forutsetter at sedimentasjonsbassenget ovenfor tømmes jevnlig.*

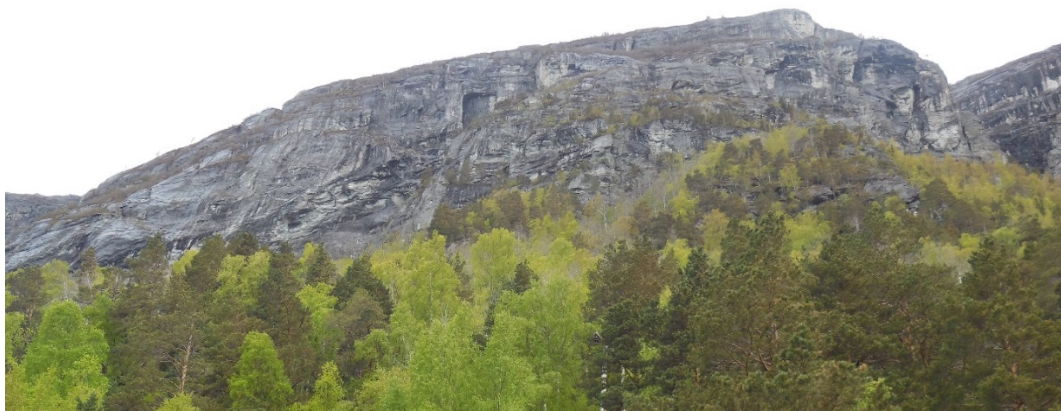
Jernbanen går ved foten av en rundt 800 m høy og bratt fjellside med et markert skrentparti øverst (figur 38). Strekningen har vært utsatt for gjentagende steinskred, siste gang 18. september 1986 da blokker med volum 10-300 m<sup>3</sup> gikk over sporet. Det ble etter denne hendelsen anbefalt å sette opp rasvarslingsgjerde ettersom det er tvilsomt om fang- eller lede konstruksjoner kan dimensjoneres mot blokker med så stor bevegelsesenergi. Også i 1975 nådde blokker med volum opptil 50 m<sup>3</sup> banen og gjorde skader på sporet. Rapporten etter denne hendelsen konkluderte også med varslingsgjerde som mest aktuelle tiltak. I tillegg er det kjent at steinskred/steinsprang har gått her i 1951 og i 2010.

Ut fra hendelsesregisteret kan det se ut som om det går store skred på denne 300 m lange strekningen rundt hvert 20. år i gjennomsnitt. Strekningen faller inn under klassen for høy risiko, og ved en eventuell avsporing kan tog havne ute i Rauma. Rasvarslingsgjerde er anbefalt tiltak for å redusere risikoen for steinskred på strekningen.

*Figur 38 Kildeområdet for steinskredet ligger i en strekt oppsprukket fjellhammer øverst i den nesten 800 m høye fjellsiden ovenfor jernbanen.*

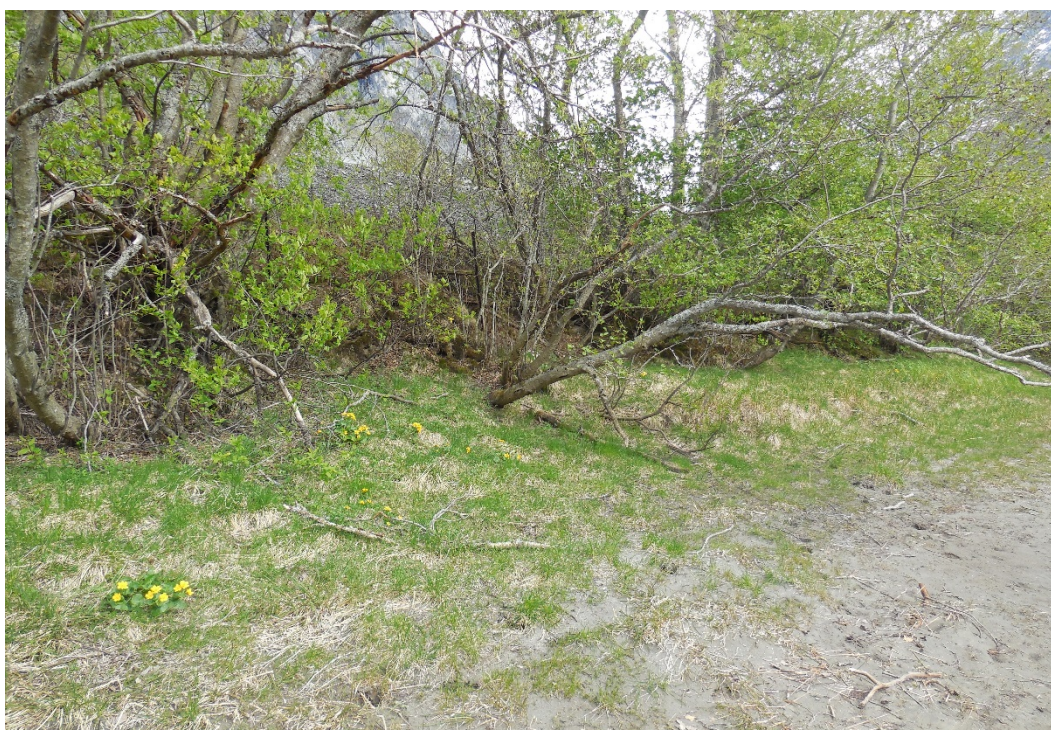
Faretypen på denne strekningen er elveerosjon. Under flom kan vann fra Rauma nå opp i jernbanefyllingen og grave i fyllingen, da elva har betydelig erosjonspotensiale i dette området (figur 39). Fyllingen er ikke sikret mot erosjon. For å redusere faren for erosjonen bør fyllingen steinsettes opp til flomnivå.

*Figur 39 På denne strekningen kan Rauma grave i fyllingen under større flomhendelser. Erosjon i underkant av fylling var tydelig på befaringen.*

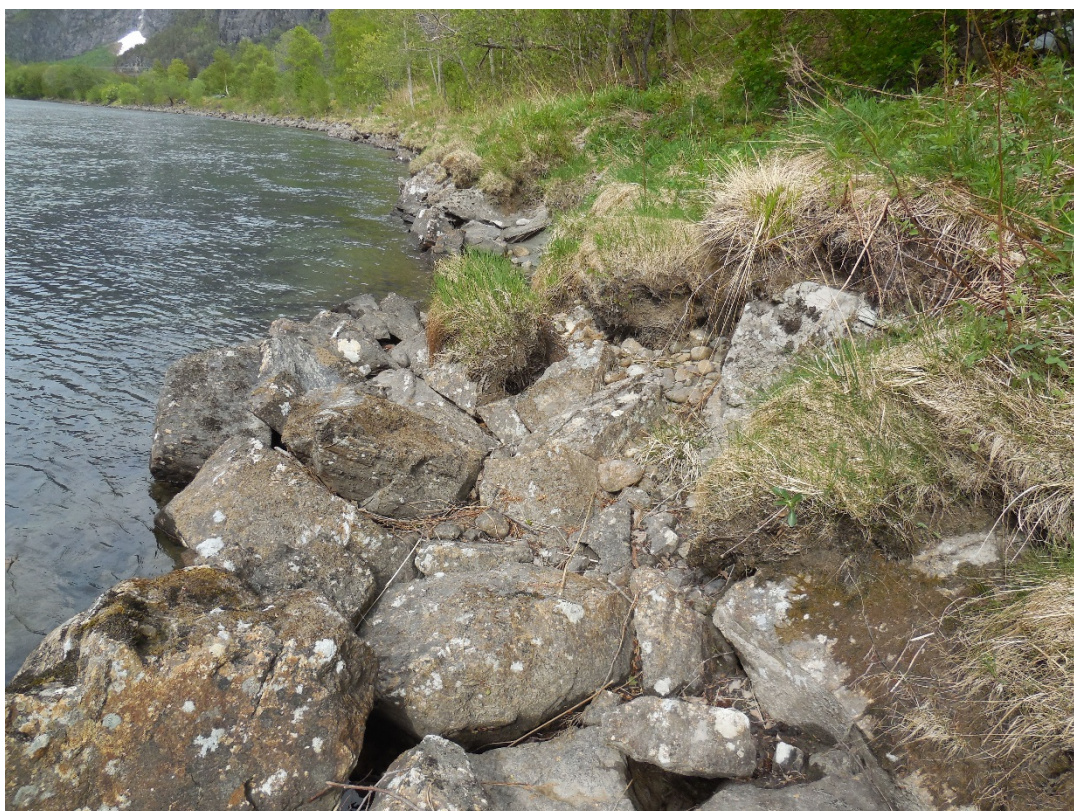
På denne strekningen er det elveerosjon som er faremomentet. Rauma har gravd seg inn i elveforbygningen og flere stein har rast ut fra denne (figur 40). Jernbanefyllingen hviler delvis på forbygningen og på sikt kan foten av fyllingen bli ustabil dersom denne erosjonen ikke stanses i tide. For å hindre denne uheldige utviklingen må forbygningen forsterkes, og det bør vurderes å anlegge stein høyere opp i jernbanefyllingen med steinsetting opp til flomnivå.

*Figur 40 Erosjon i elveforbygning mot Rauma. Deler av forbygningen har rast ut.*

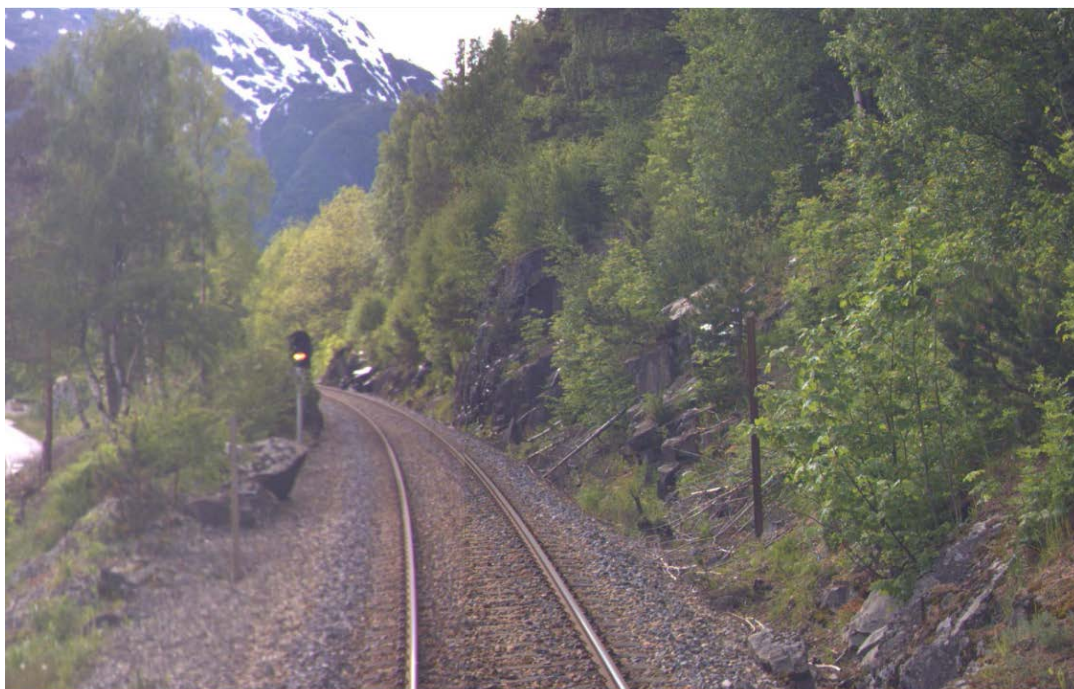
*Figur 41 Ved km 451,1-451,2 har det ramlet en liten blokk ut i sporet og flere utfall kan forekomme i en 200 m høy skråning med flere skrentpartier.*

Mest aktuelle sikringstiltak vil være rensk og bolting av løst berg, eventuelt kan det vurderes å sette opp et wirenett eller et rasvarslingsgjerde.

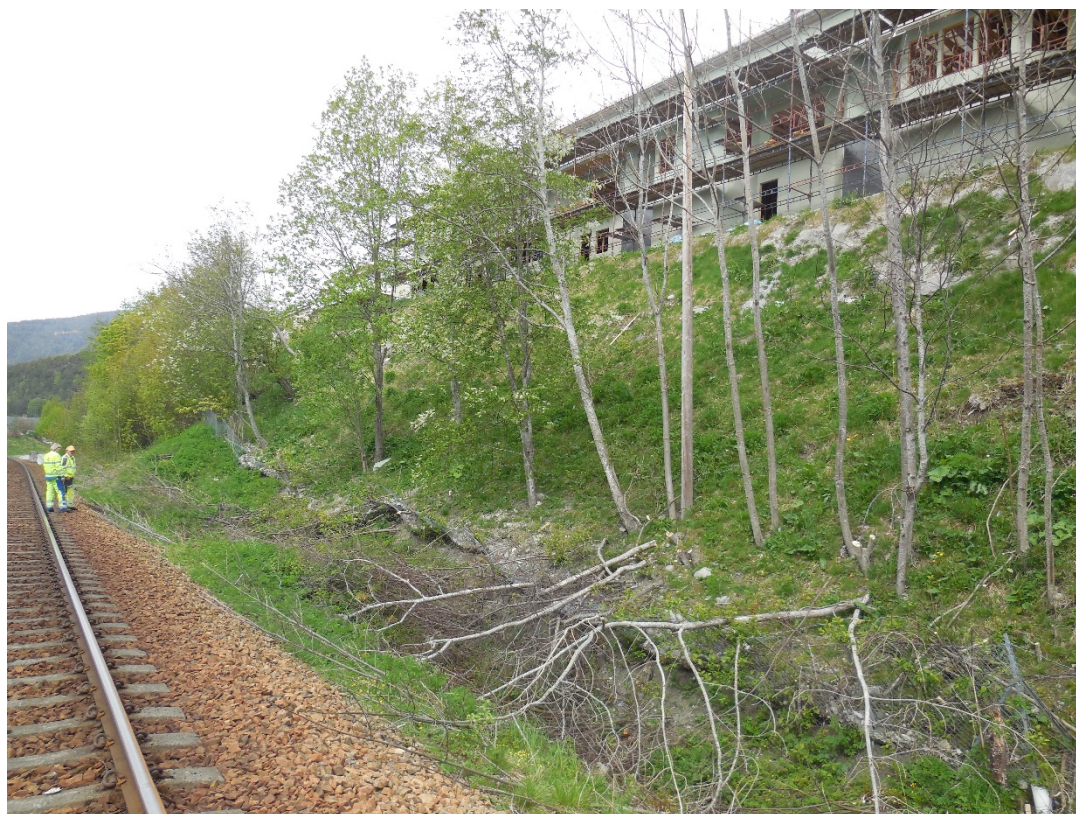
*Figur 42 Ustabil skråning etter at det er foretatt utfylling på toppen av skråningen.*
