R. 572 SETNINGER HENRIK OURENS VEG 19-21

GRUNNUNDERSØKELSER GEOTEKNIKSK VURDERING

GEOTEKNIKSK SEKSJON
PLANKONTORET TRONDHEIM KOMMUNE

R 572 HENRIK OURENS VEG 19 - 21

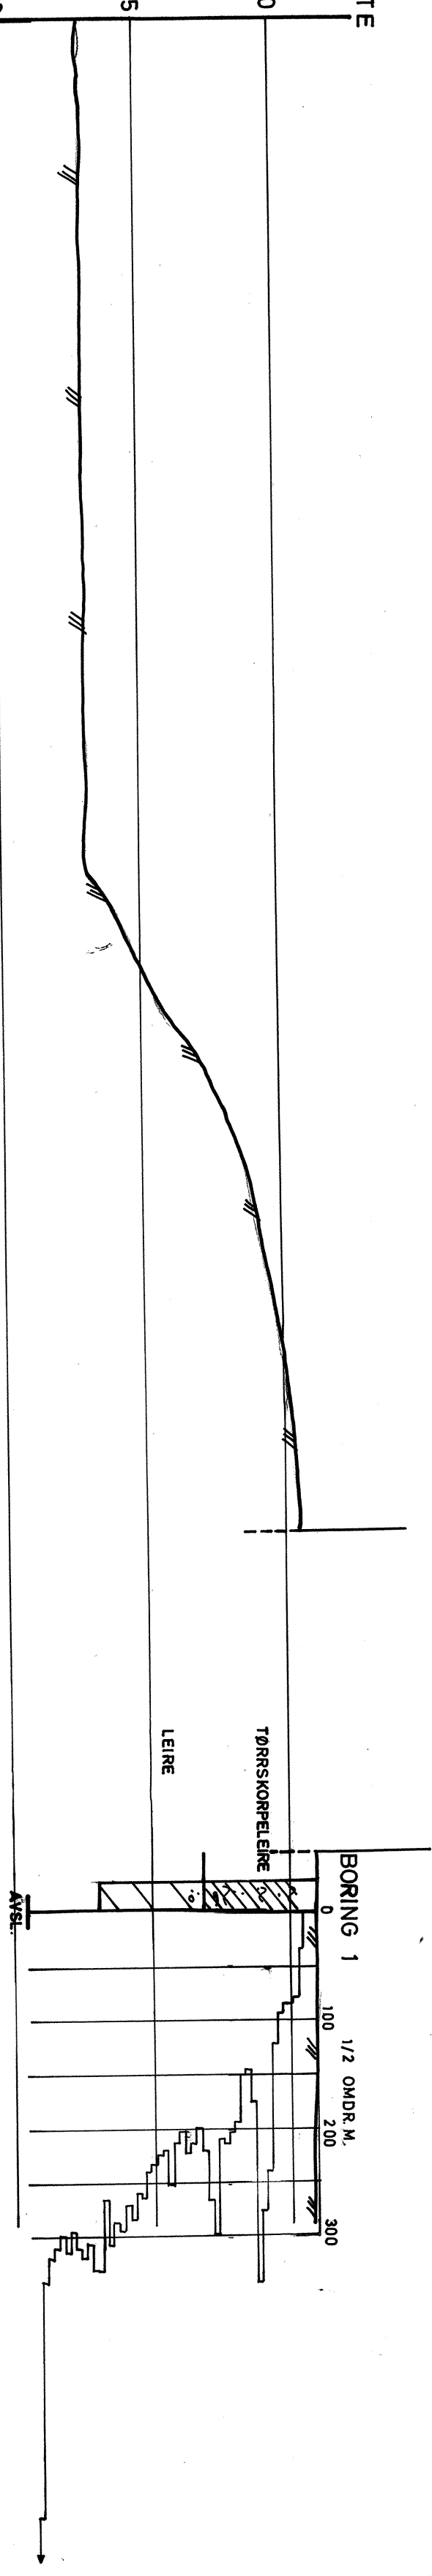
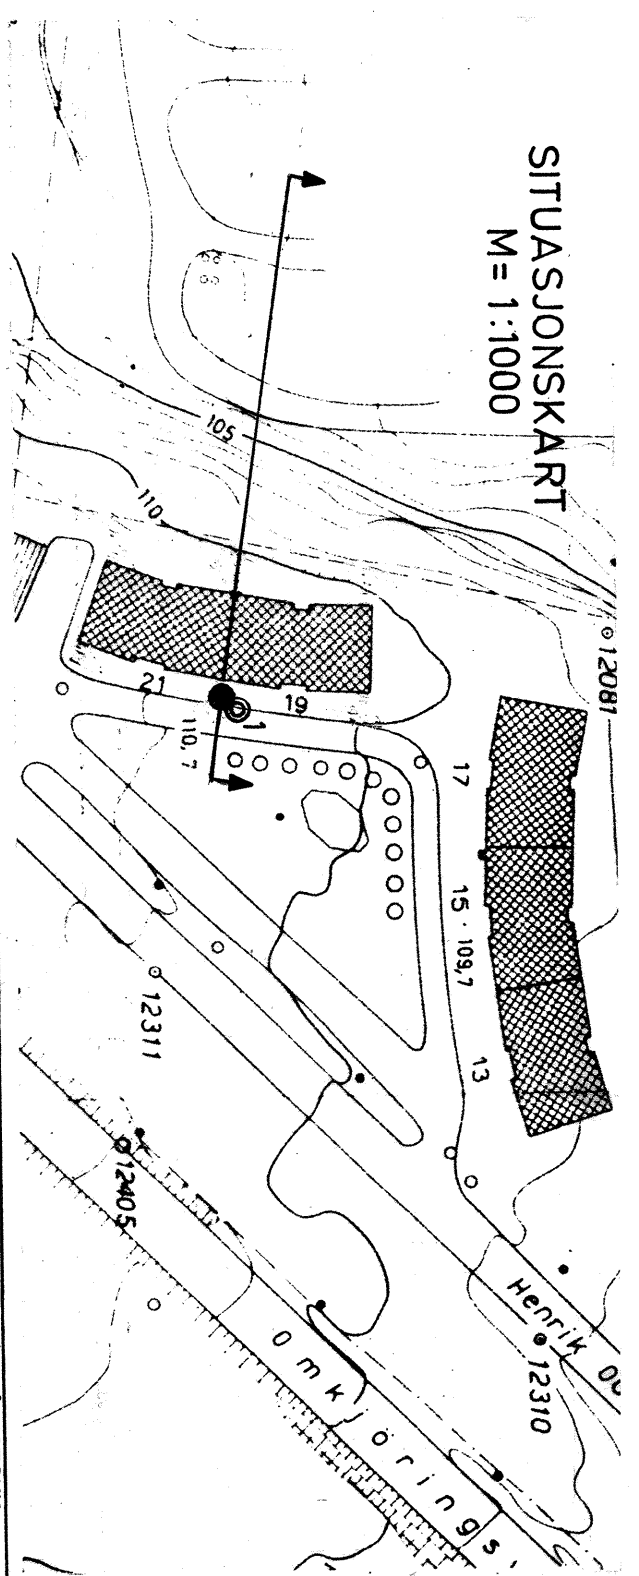
DATE:	20.3.81
KONTR.:	
RAPP. NR.:	572
BILAG:	1

Markarbeidet er utført i tiden 20. - 22. januar 1981 under ledelse av boreformann J. Vårum. Det er i ett borpunkt utført dreiesondering og opptaking av uforstyrrede prøver med 54mm sylindrerprøvetaker. Borpunktet er plassert på østsiden av blokken som vist på situasjonsplanen i bilag 1, og boreresultatene framgår av profil i samme bilag.

PROFIL MED DREIEBOR- OG PRØVE-
TAKINGSRESULTATER.
Situasjonskart ● Dreieboring
⊙ Prøvetaking

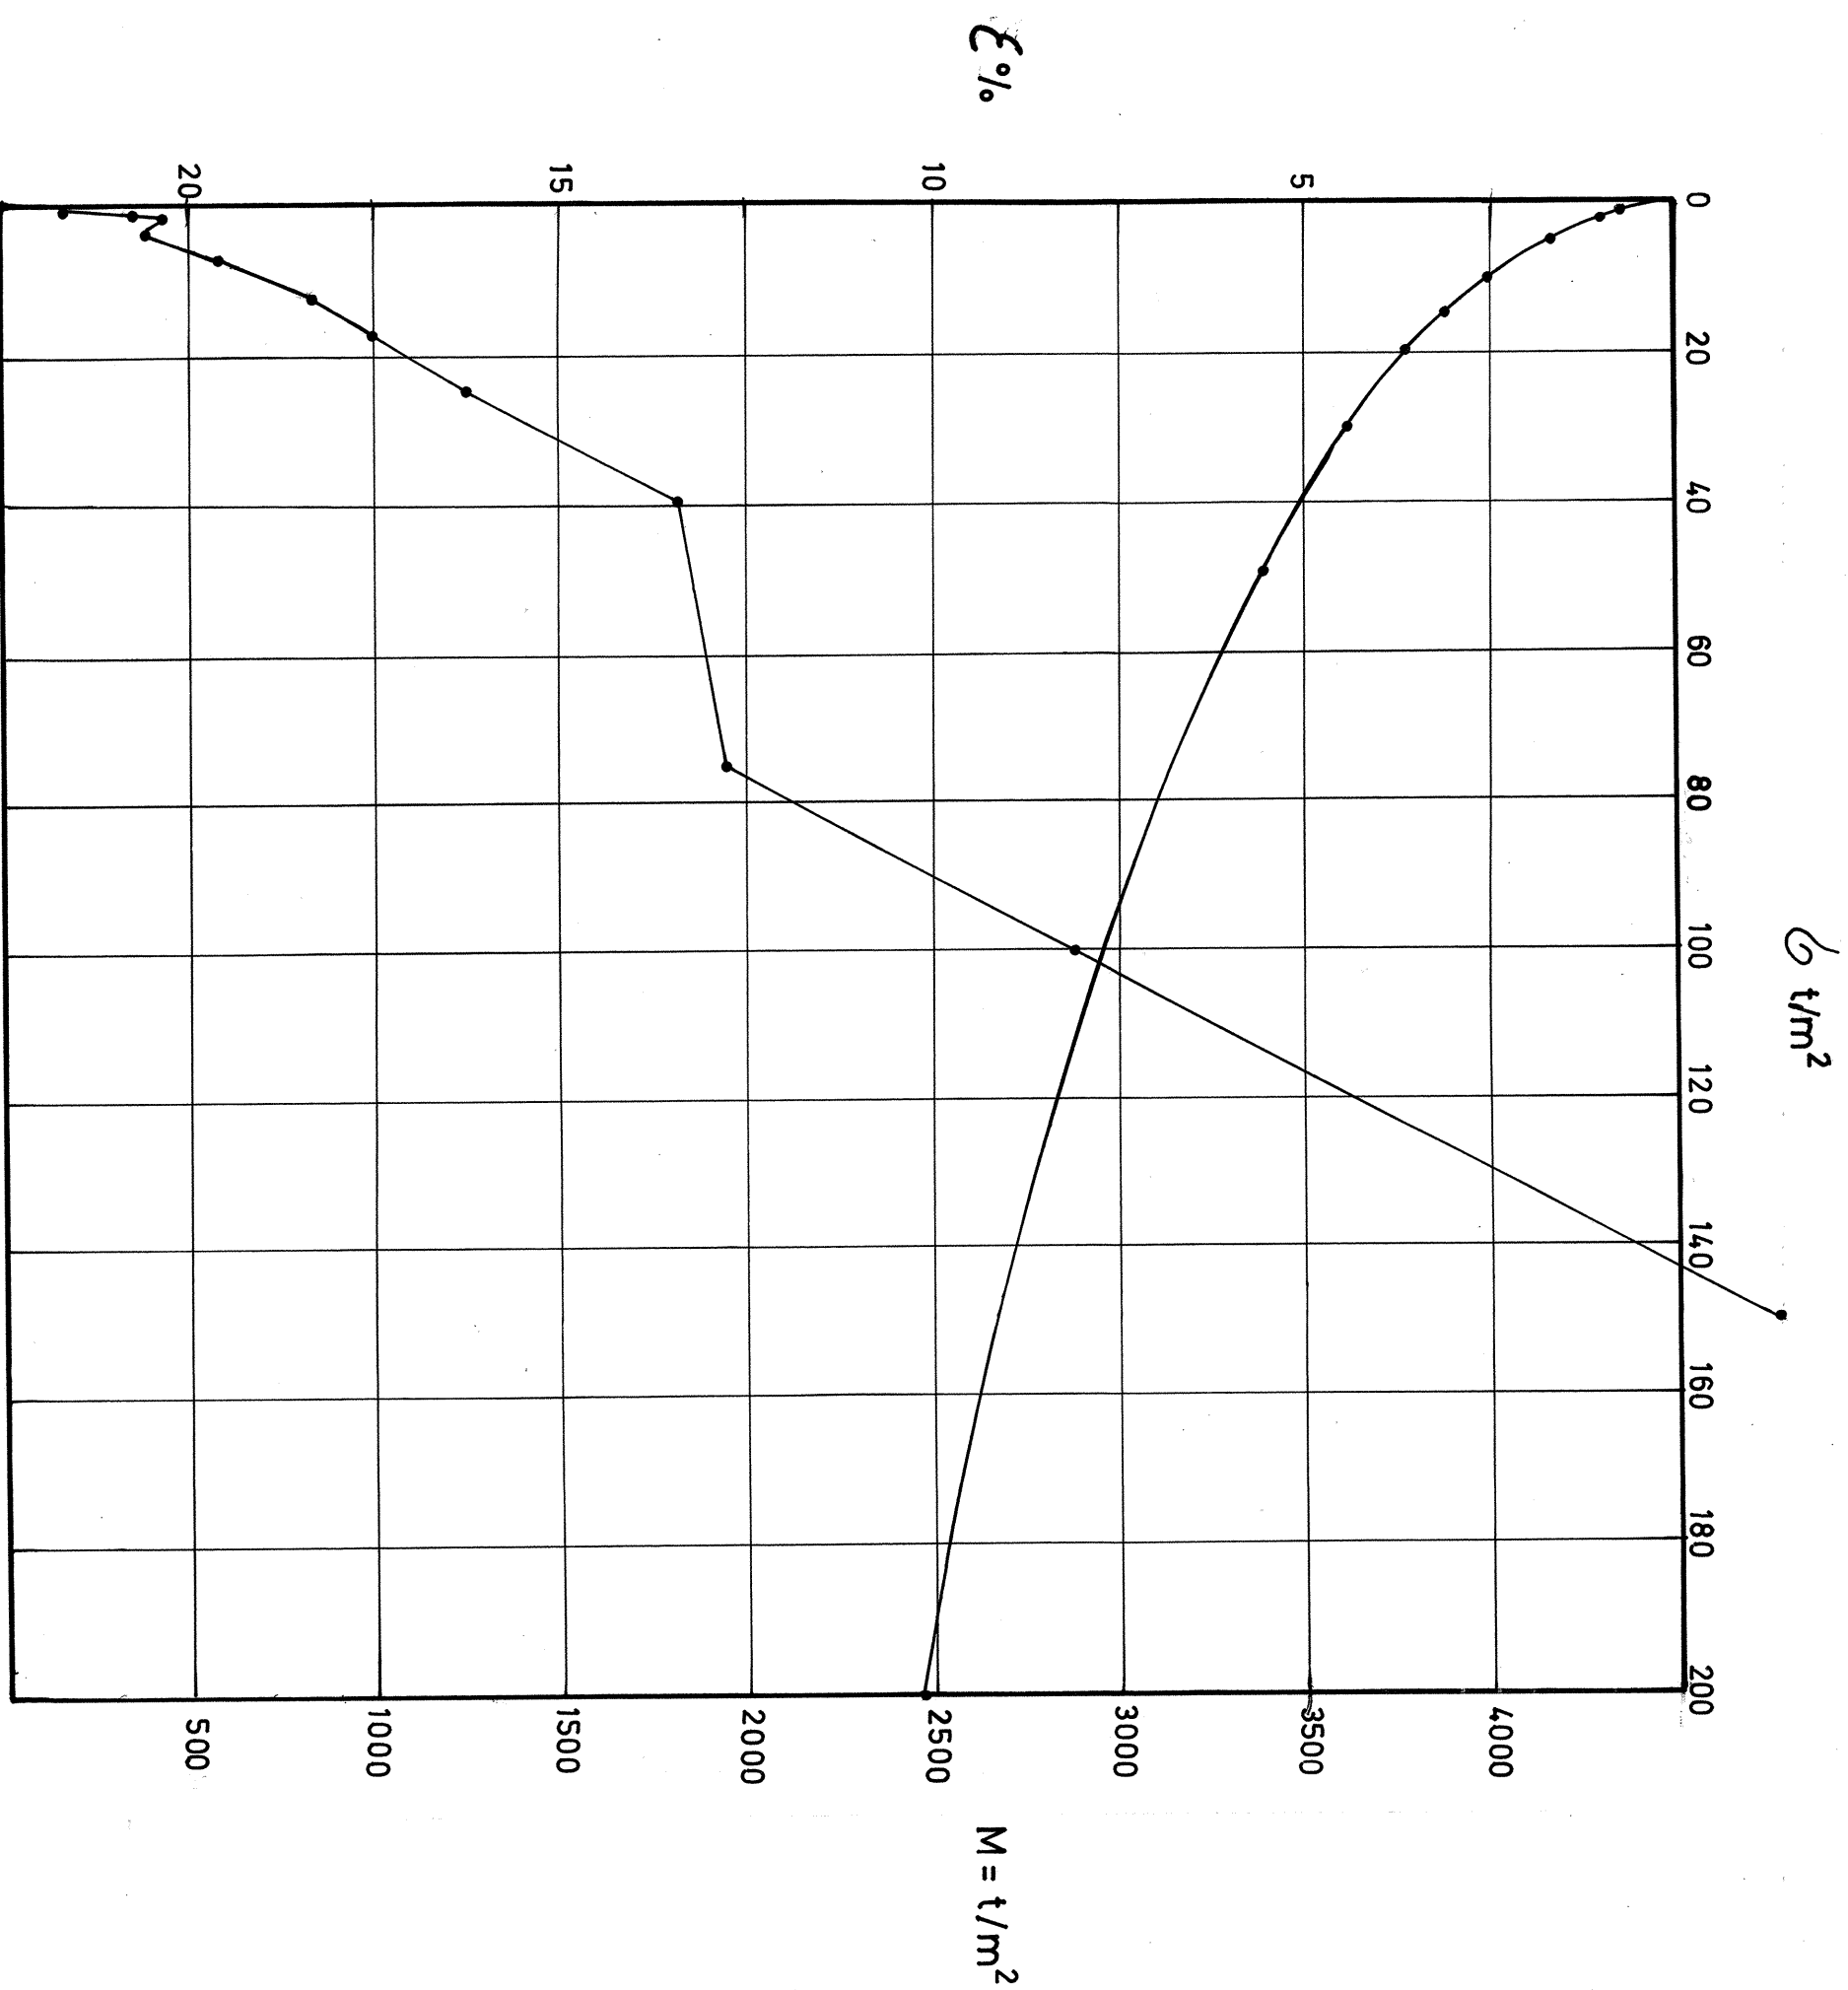
Bilag : 2

Grunnen ved blokken er påvist å være relativt fast med stor boremotstand. De opptatte prøver viser at grunnen øverst består av meget fast tørrskorpeleire til dybde 4 m under terreng. Videre er det påvist fast leire videre til 8 meters dybde hvor prøvetakingen er avsluttet. Dreiesonderingen tyder på at det også er meget fast leire videre til boreddybden 10,5 meter. Ødometerforsøket viser som ventet at leira er lite kompressibel og vil ved belastning gi små setninger.

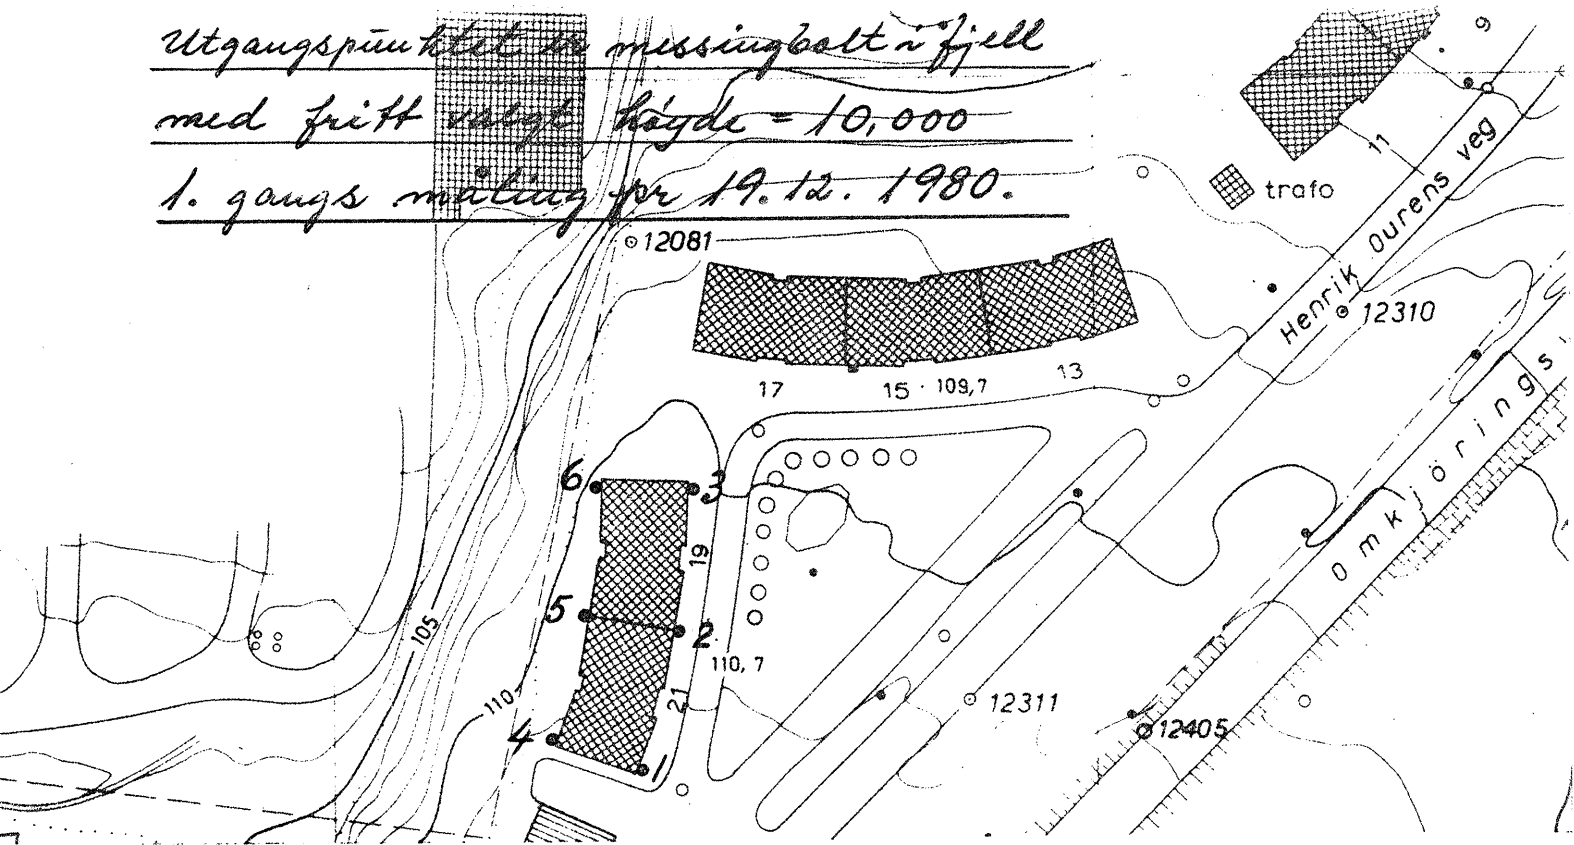
Henrik Ourens veg 19 og 21. SETNINGSKONTROLL:

Den 19.12.1980 ble det installert 6 bolter i grunnmuren til Henrik Ourens veg 19 - 21. Boltene ble målt inn samme dag, og målingene ble gjentatt 21.5.1981 dvs. etter ca 5 måneder. Boltenes plassering og måleresultatene er gjengitt i ekstra bilag bakerst i rapporten. Som det framgår av dette er det ikke påvist målbare setninger på disse boltene i nevnte tidsrom.

Målebok/side							
Dato	19/12-80	21/5-81					
Bolt 1	7,720	7,7210					
2	7,309	7,3102					
3	6,6877	6,6886					
4	7,3456	7,3461					
5	6,5780	6,5785					
6	6,3788	6,3785

Som det framgår av avsnittet ovenfor, er det vanskelig å gi en sikker forklaring på de inntrufne setninger. Av de utførte målinger ser det imidlertid ut til at setningsutviklingen er stanset, og dermed skulle det ikke være fare for videre setningsskader av betydning for bygget. Geoteknisk seksjon anser sitt oppdrag for avsluttet, men tilrår at borrettslaget fortsetter setningskontrollen på de innsatte bolter, slik at situasjonen er under kontroll.
