NOTAT

TITTEL Mulige tiltak på eksist kulvert fra Osbekken

DATO 10.06.2016

FRA COWI AS v/ Glenn Johansen

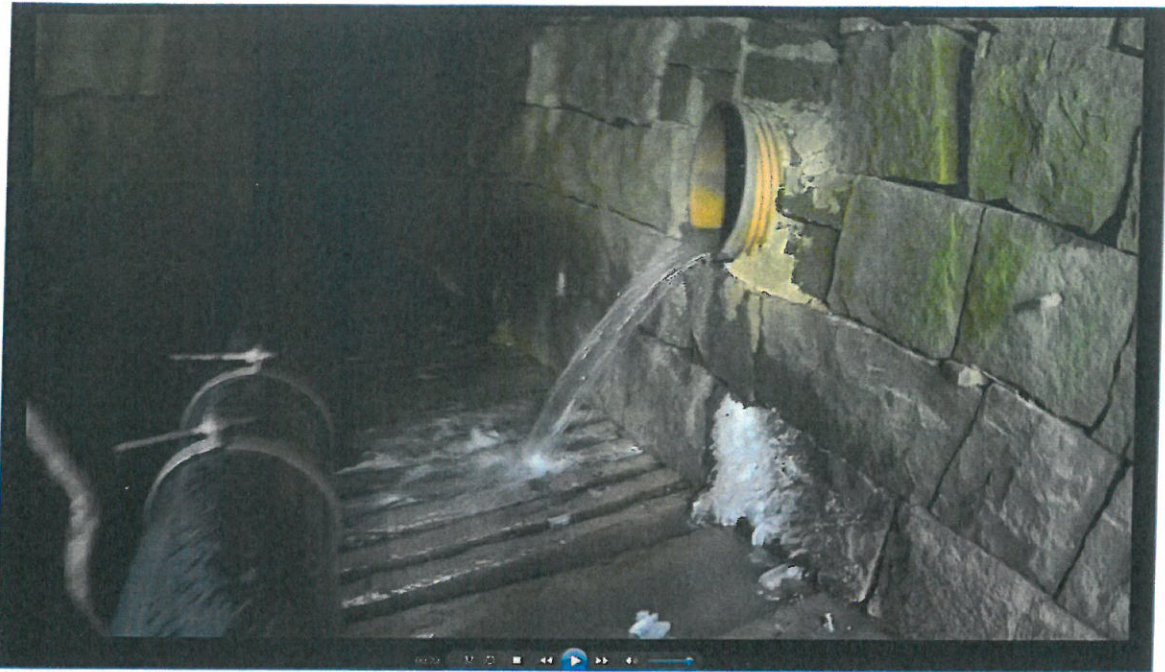
Bilde 00:20. Viser startpunktet rett innenfor inntaksristen.

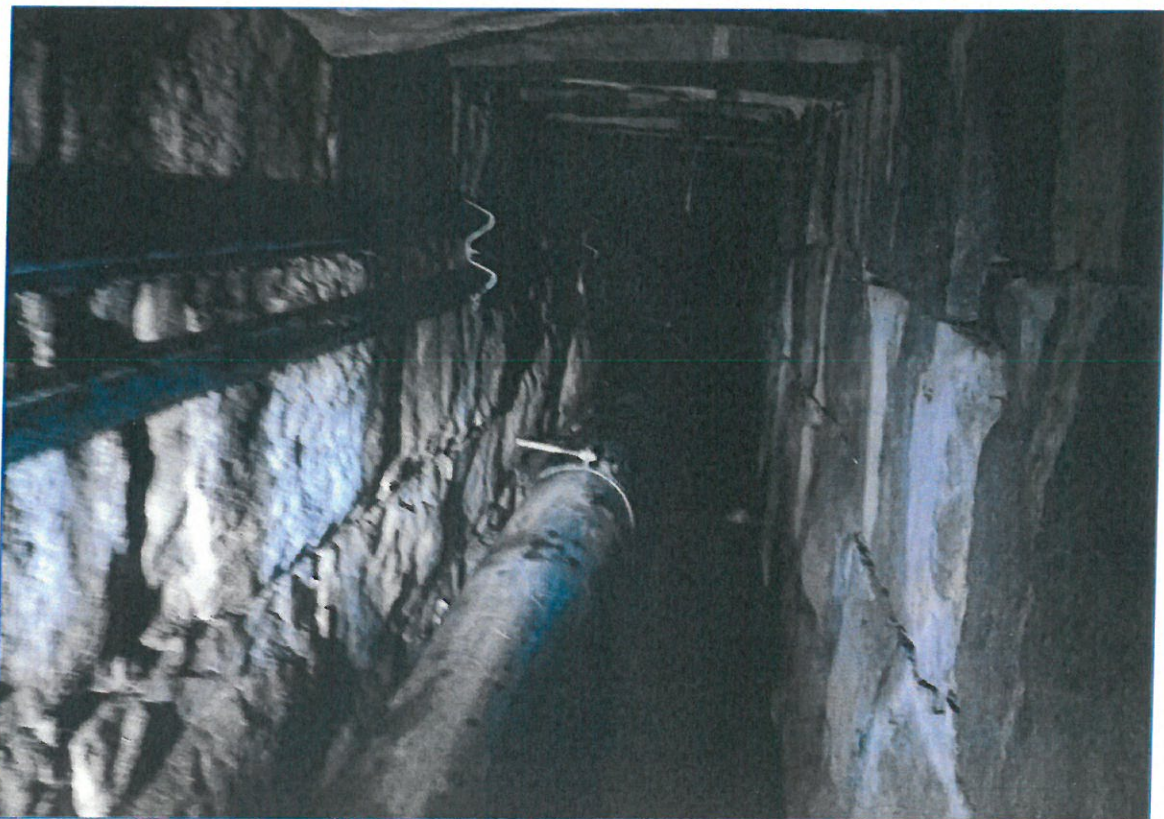
Bilde 03:41. Viser spillvannsrør og trekkerør til fiberkabler.

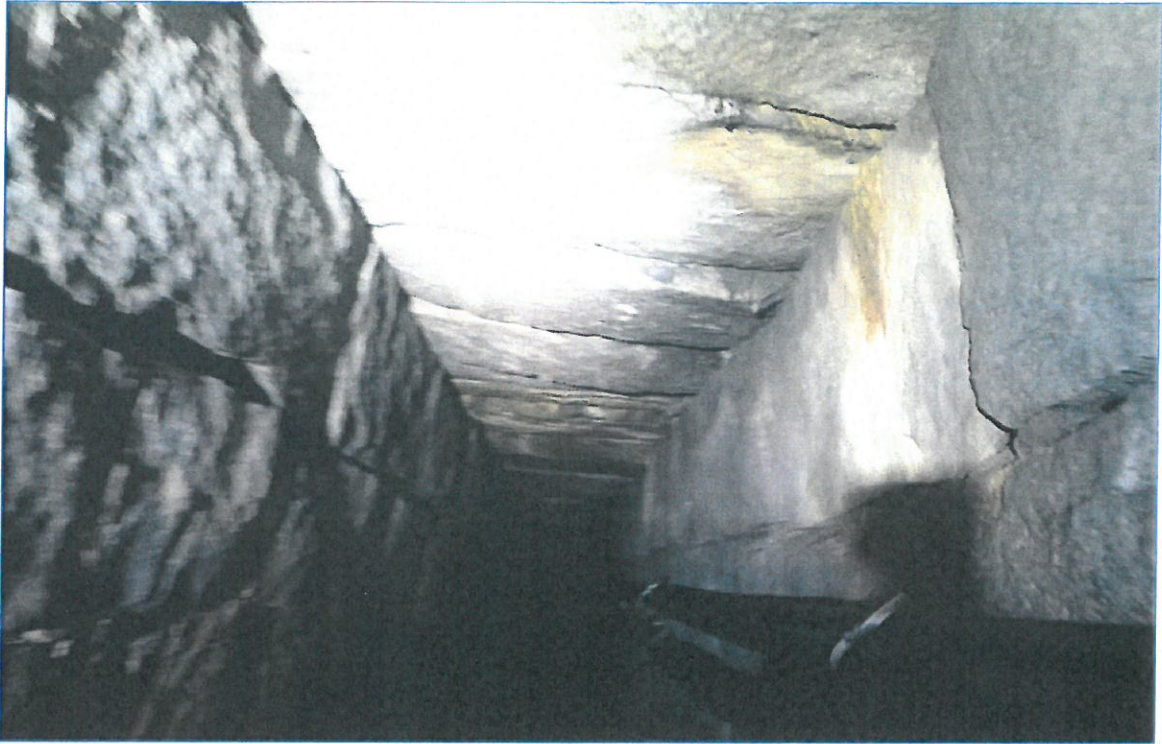
Bilde 06:00. Viser granitthellene i takkonstruksjonen.

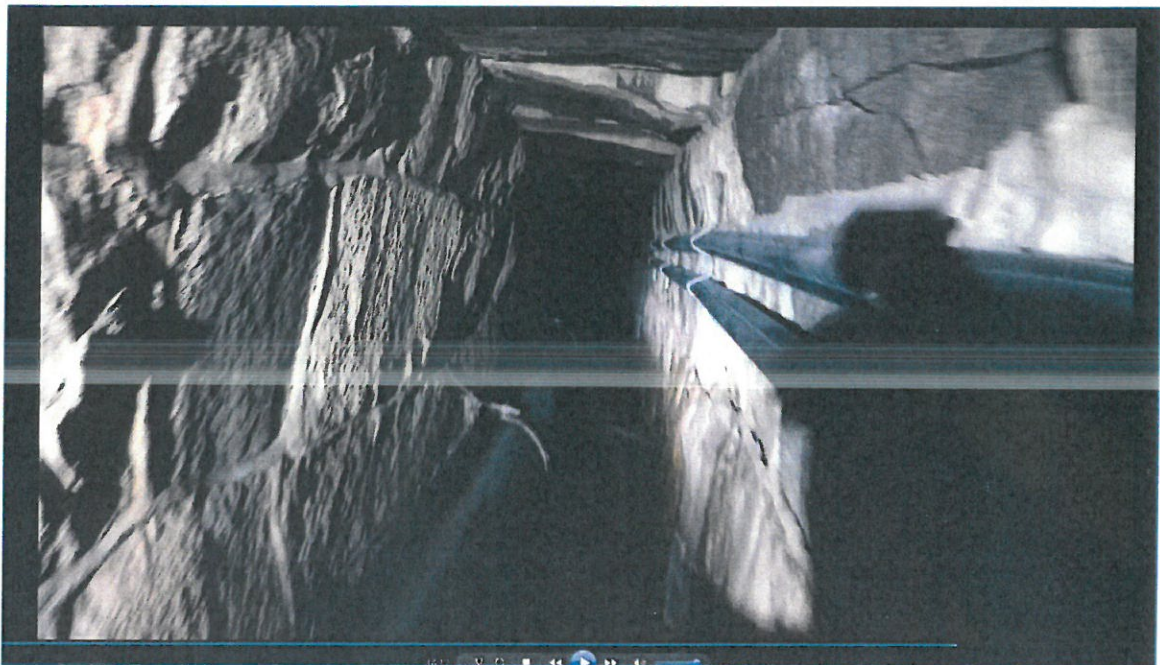
Bilde 14:12. Granittblokkene er her spekket.
