**Halden kommune**

**Halden. Tistedal skole  
Overordnet tiltaksplan**

**Miljøteknisk rapport  
112868r2**

**06.09.17**

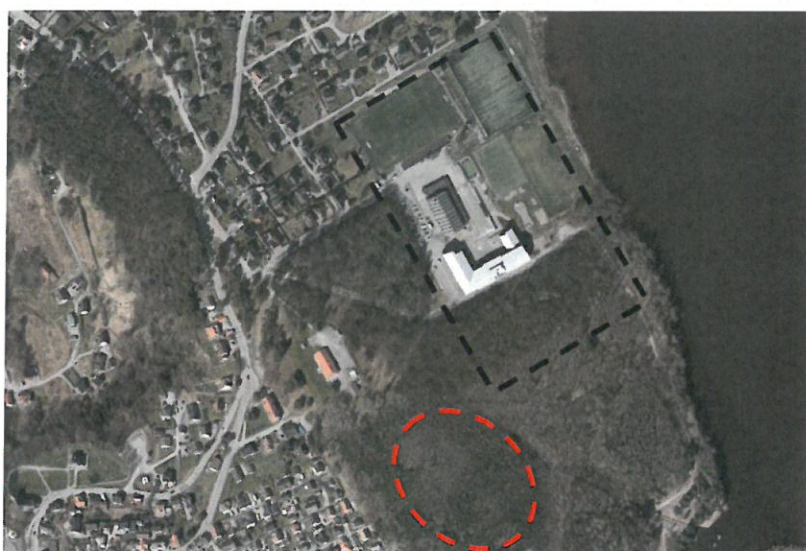
Figur 1: Flybilde med ca. avgrensning av undersøkelsesområde (svart) og antatt deponi/tømmerlagringsplass (rødt). [8]

Mistanken om forurensning har vært knyttet til en begrenset del av planområdets sydvestre del, hvor det foreligger uklar informasjon om et mulig deponi med aske fra industriproduksjon. Dette er også omtalt som en lagringsplass for tømmer.

Det undersøkte området ligger i sydvest av det aktuelle reguleringsområdet, og er skogbevokst.

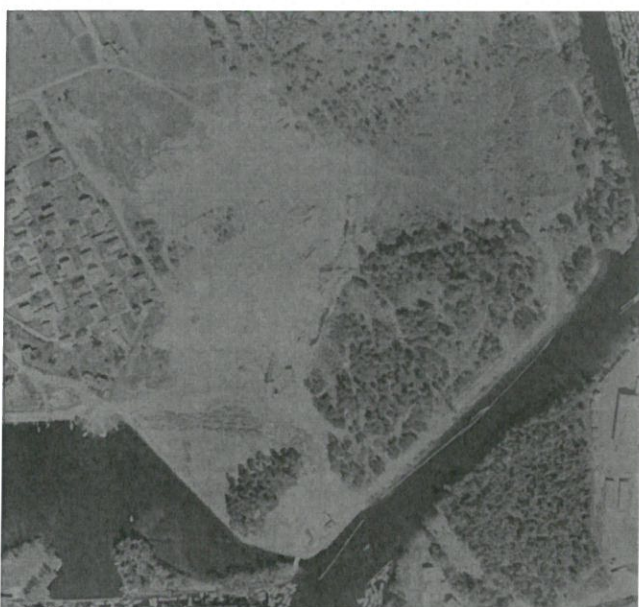
Figur 2: Flybilde fra 1962. [8]

I et område som grenser til planlagte fotballbaner (syd for skolen) er det opplyst at det foreligger mulig grunnforurensning. Etter det kommunen har opplyst dreier dette seg om et gammelt deponi for masser (aske) fra industriproduksjon. Deponiet er ikke registrert i Miljødirektoratets database for forurenset grunn, og lokaliseringen har vært usikker. Det er også uklart om det virkelig har vært et deponi på stedet, da dette også er omtalt som en lagringsplass for tømmer. På gamle flybilder framstår arealet som et sandtak/massehåndteringsplass, jf. Figur 2.

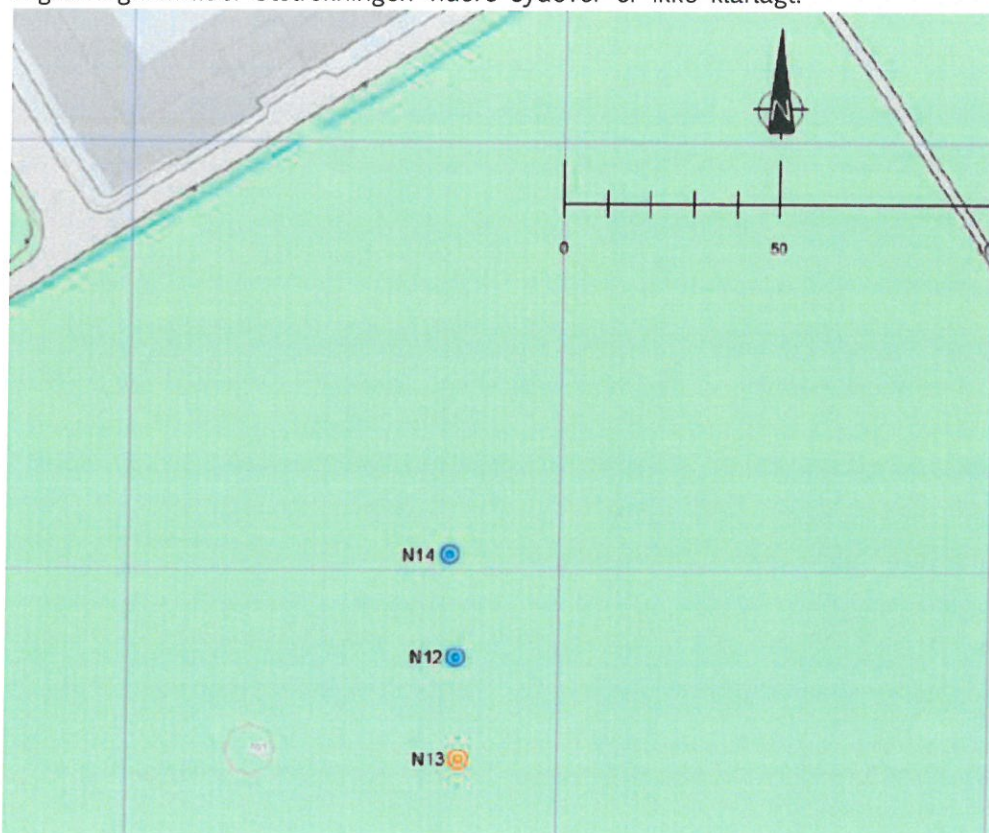
Figur 4: Utsnitt fra tegning 3, Forurensningskart, høyeste påviste tilstandsklasse.

Det ble påvist forurensning av arsen og kadmium tilsvarende tilstandsklasse 2-4 i overflaten i punkt 13. Resterende prøver er rene (tilsvarende tilstandsklasse 1).

Forurensningen er registrert i prøven tatt ut lengst mot syd, hvor det ble registrert noe innblanding av fyllmasse i sanden i topplaget. Det tyder på at forurensningen foreligger helt i utkant av aktuelt reguleringsområde. Utstrekningen videre sydover er ikke klarlagt.

Det antas at forurensningen stammer fra innblandet fyllmasse, og at utbredelsen vertikalt er begrenset til øvre halvmetre. Det bør utføres supplerende prøvetaking i forkant av grunnarbeidene, for å klarlegge forurensningens horisontale utbredelse bedre. Dette bør gjøres når arealene er ferdig regulert, og arealet er ryddet for skog slik at tilgjengeligheten er bedre.
