R.553 LERKEVEGEN

GRUNNUNDERSØKELSER GEOTEKNISK VURDERING

31.12.. 80
GEOTEKNISK SEKSJON
PLANKONTORET TRONDHEIM KOMMUNE

R 553 ENEBOLIGTOMTER LERKEVEGEN

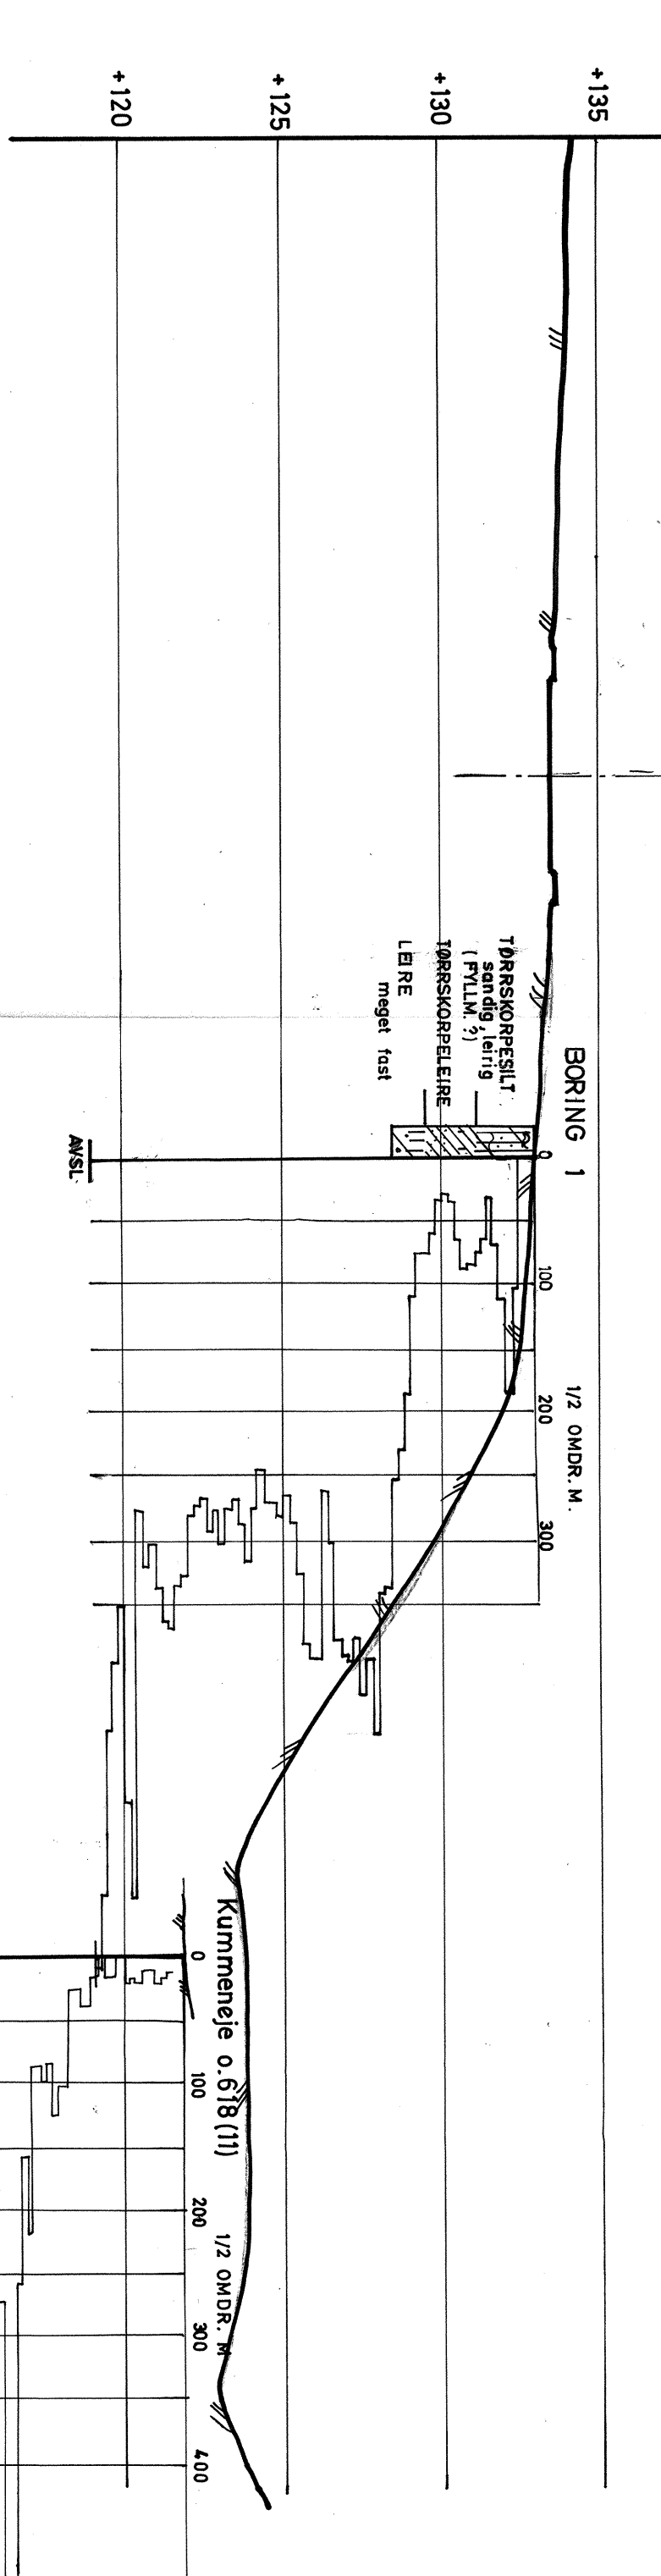
PROFIL I

Vårt profil I sammenholdt med Kummenejes tidligere profil viser at bunnen av ravinen også her er oppfylt, anslagsvis ca 2 m.

Av de 5 tomtene er det bare den nordligste som representerer stabilitetsmessig problem. Overslag etter direkte metoden i profil I viser at skråningen, slik den står i dag, har mobiliserte spenninger tilsvarende friksjon $t_g = 0,5 - 0,55$ for attraksjon $a = 10 \text{ KN/m}^2$. Dette vil si at skråningen, som er svært bratt, står med relativt høye skjærspenninger, og det vil ikke være forsvarlig å forverre stabiliteten. Den nordligste tomta kan derfor bare tilrås bebygd på en slik måte at stabiliteten forbedres. Dette kan enten oppnås ved å avlaste skråningstoppen eller å legge ut motfylling i ravinen eller ved en kombinasjon av disse virkemidlene. En fornuftig måte å bygge på vil være å gi huset en slik høydeplassering at de massene som fjernes fra skråningstoppen tilsvarer vekten av huset med nyttelaster. Overskuddsmassene foreslås brukt i bunnen av ravinen til oppfylling.

Det er mulig å bygge ut området med eneboliger etter den plan som er forelagt. På den nordligste tomta er utbygging betinget av at stabiliteten i skråningen ikke forverres.

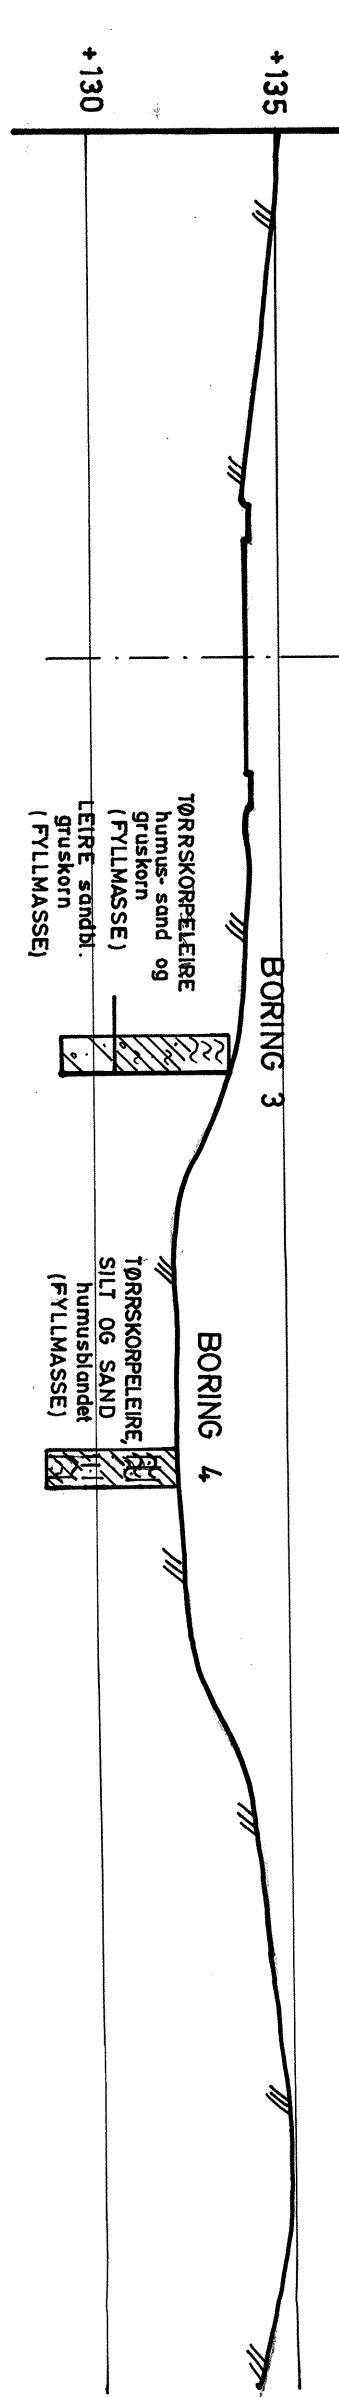
PROFIL III

Litt ugunstige forhold når det gjelder fundamentering har en trolig på tomtene vist i profil III og IV, hvor det er en god del oppfylte masser på de stedene hvor husene er aktuelt å plassere. Hvor vidt det er forsvarlig å fundamenterer i fyllmassene er ikke mulig å avgjøre sikkert før byggegropene er tatt opp. På grunnlag av våre prøver fra hull 3 - 6 (bilag 4), er det imidlertid grunn til å anta at fundamentering i fyllmassen er mulig. I hvert fall vurderer vi det for sannsynlig å kunne legge laveste golv på grunnen uten masseutskifting.

På tomtene vist i profil III og IV er fundamenteringsforholdene noe ugunstig p.g.a. tidligere oppfylte masser. Vurdering av fundamenteringsmåter her forutsettes gjort når byggegropene er

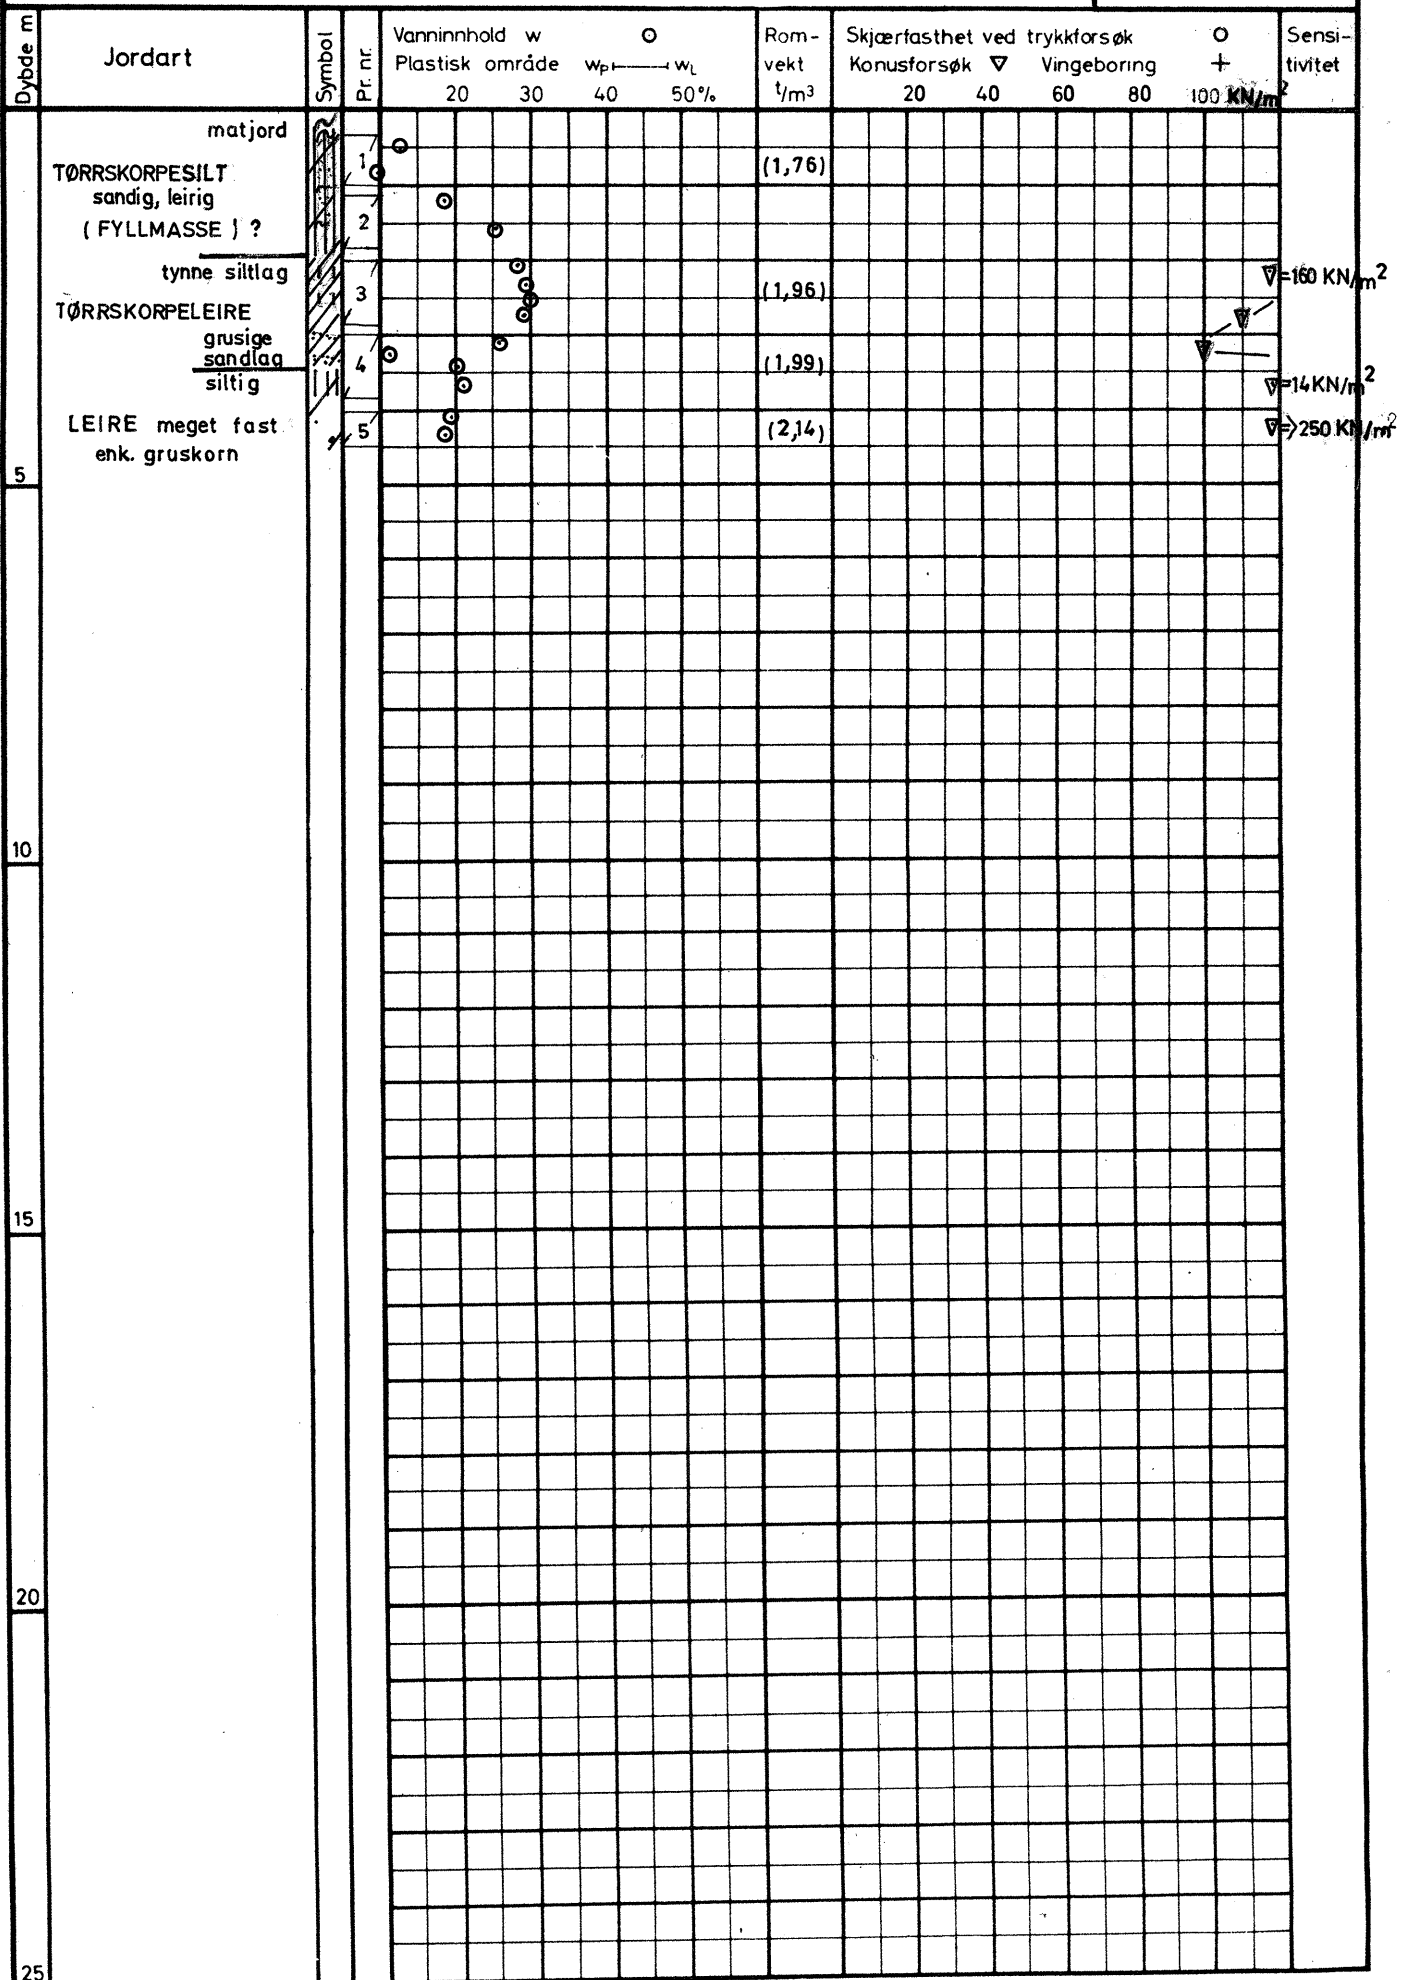
Hull : 1

Prøver av den originale leirgrunnen under fyllmassen fra hullene 1, 6 og fra hull 3 i vår tidligere rapport R 527 (bilag 5) viser meget fast tørrskorpeleire og leire med vanninnhold mellom 20 og 30 %. Uforstyrrede sylinderprøver fra hull 1 viser meget høye udrenerte skjærfasthetsverdier. Sonderboringen i pkt. 1 tyder imidlertid på et bløtere leirlag fra ca 7 til 12 m dybde.
