Trondheim 3.7.1974

R. 350 Setningsskader Bakklandets Menighetshus.

Etter anmodning fra Bakklandet Menighet v/dosent Å. Bøyum NTH, har vi utført en grunnundersøkelse ved Bakklandets Menighetshus, i forbindelse med sprekkeskader ved vestre hjørne.

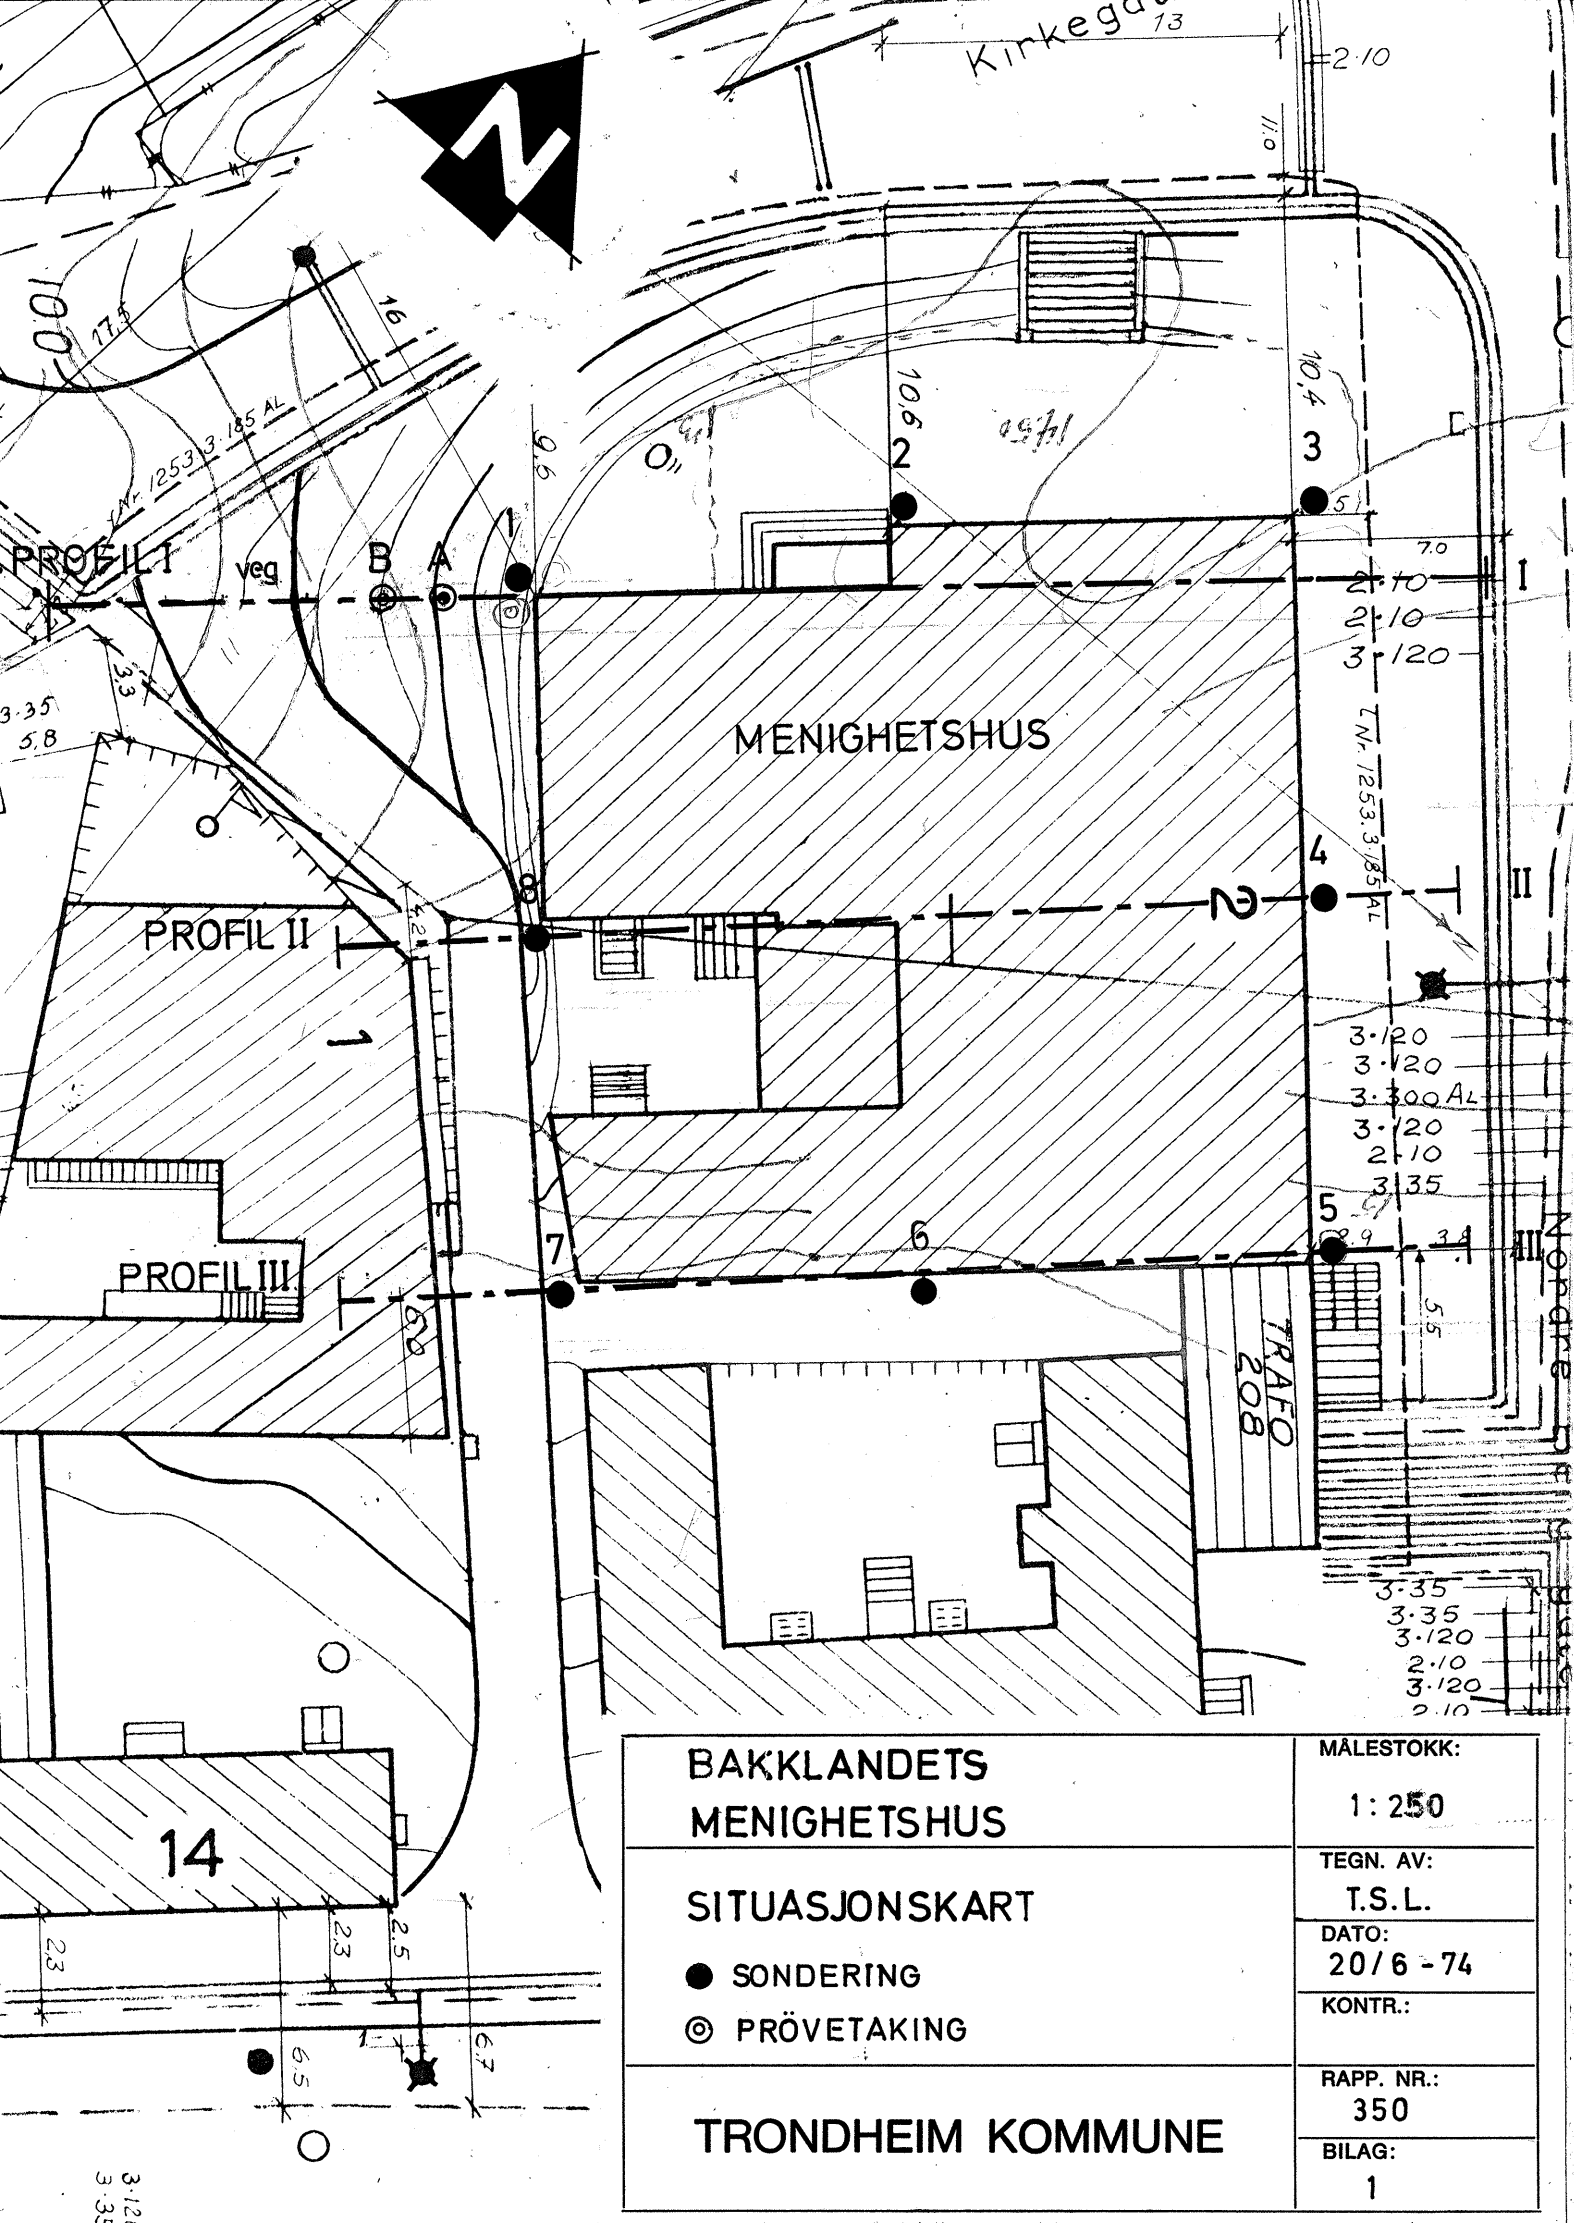
1

Borpunktene plassering er vist i bilag 1, og boreresultatene er fremstilt i profilene, bilag 2.

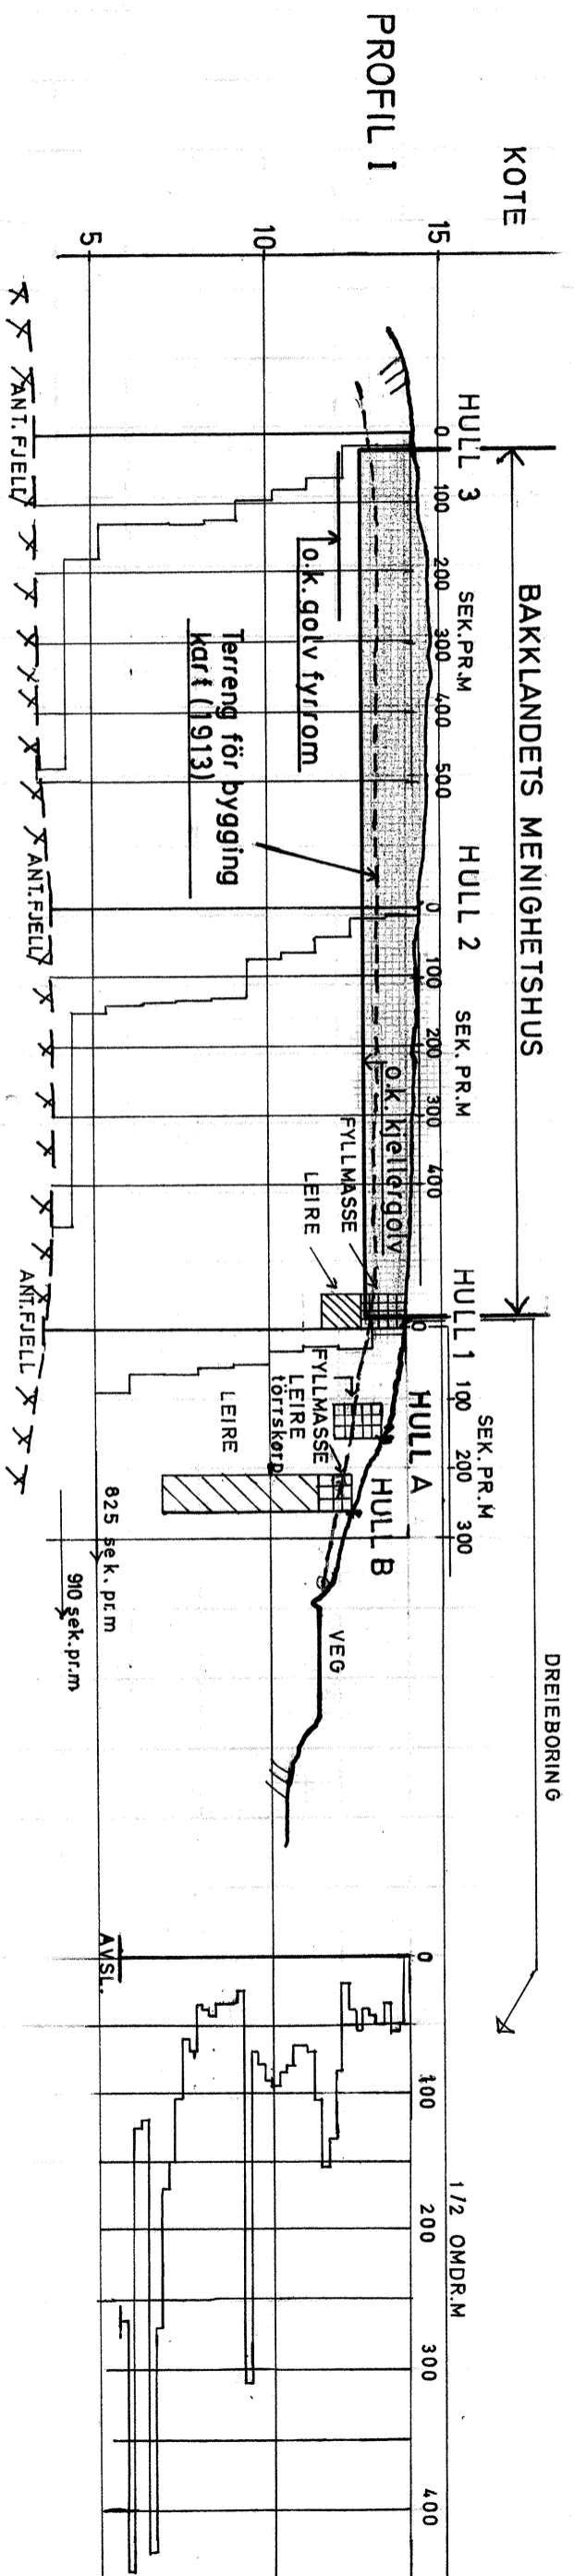
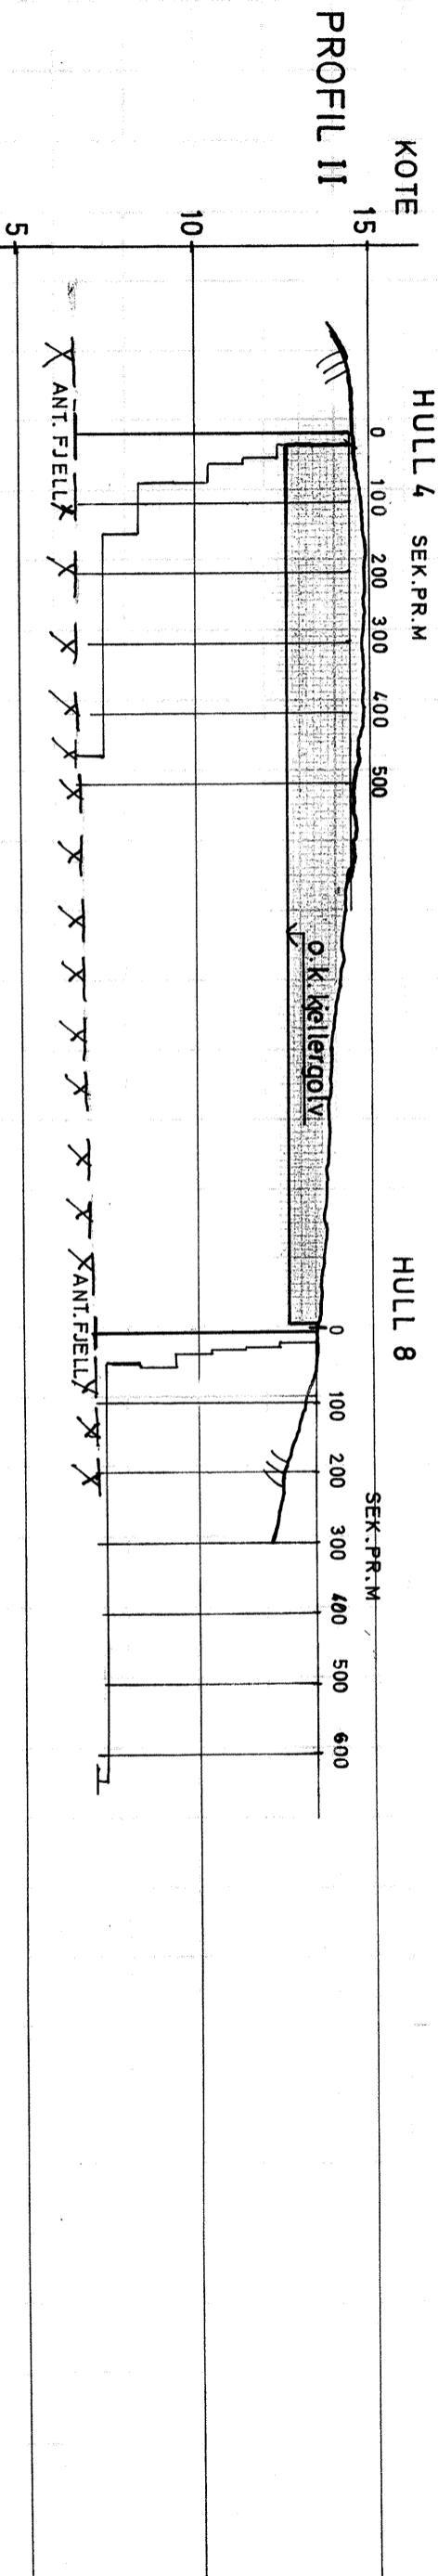
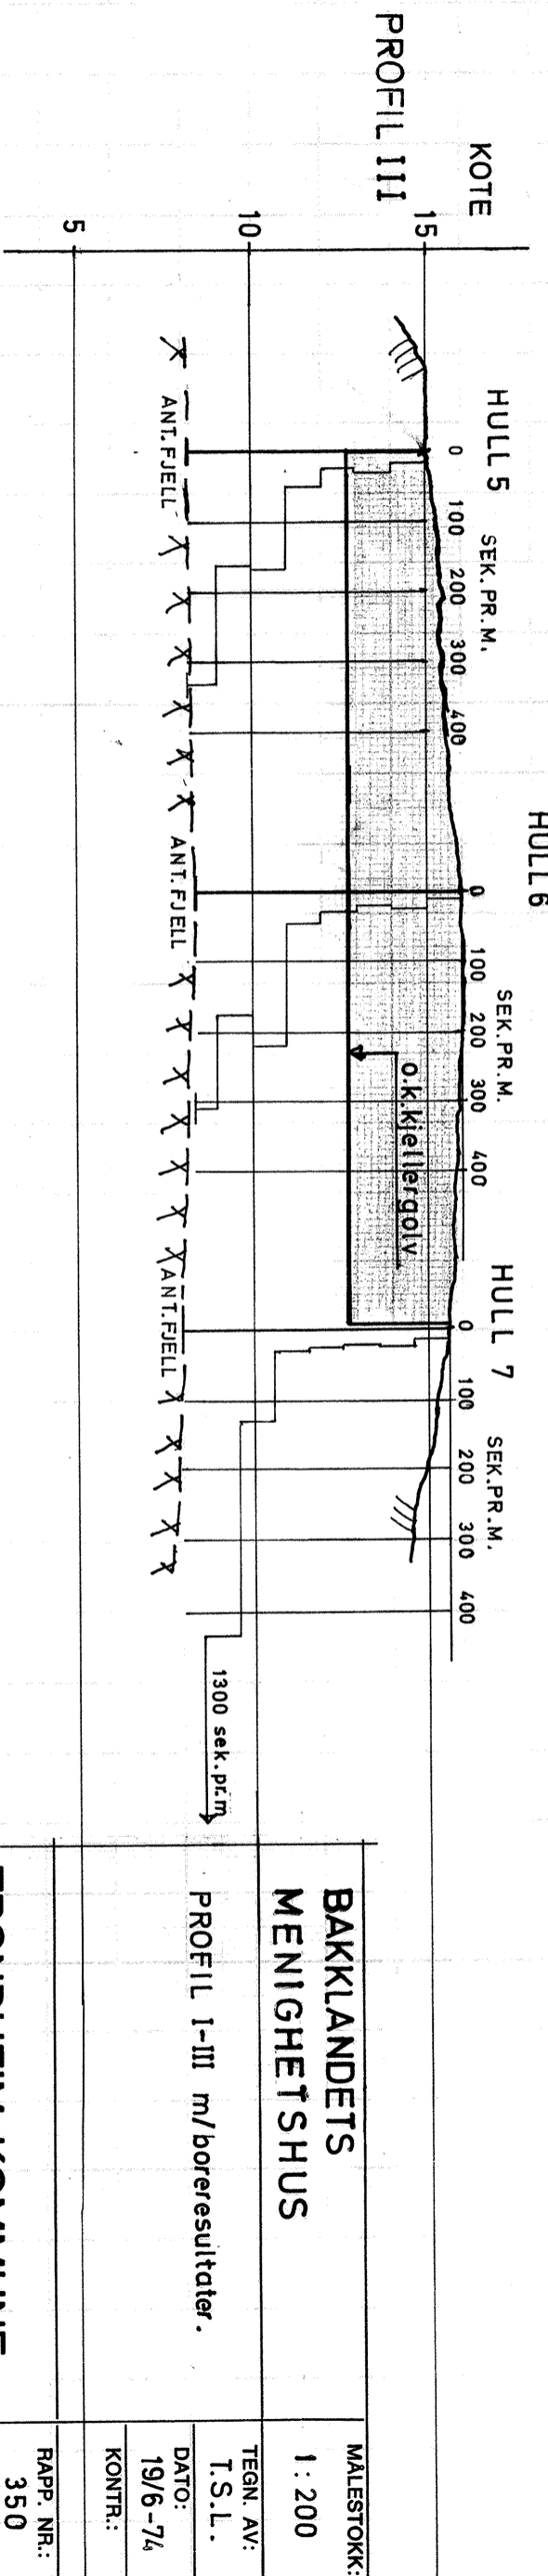
BILAG: 2

Terrenget ved hovedinngangen fra Kirkegata ligger idag på kote +14 - 14.5, mens det før bygging lå på ca kote +13 iflg. situasjonsplan fra 1913, utlånt fra Bygningskontrollens arkiv. I profil I, bilag 2, er tegnet inn nåværende og tidligere terrenmlinje, som viser at terrenget er oppfylt 1-1,5 m.

Fjell antas å være påtruffet ved samtlige slagsonderinger og synes å ligge i svakt fall mot nord-vest fra ca kote +8 ved byggets øvre kant ( profil III ) til kote +3-4 ved forsiden av bygget. Dette tilsvarer dybde under byggets kjellergulv på 4-5 m ved øvre kant, 9-10 m ved forkant.
