TIL: NVE
v/Jan Eirik Hønsi

Dato: 13.04.2015
Dokumentnr: 110810n3
Prosjekt: 110722
Utarbeidet av: Erik Skredsvig
Kontrollert av: Geir Solheim

Re, Dal kvikkleiresone 1180
Uavhengig kontroll av revidert kvikkleiresone

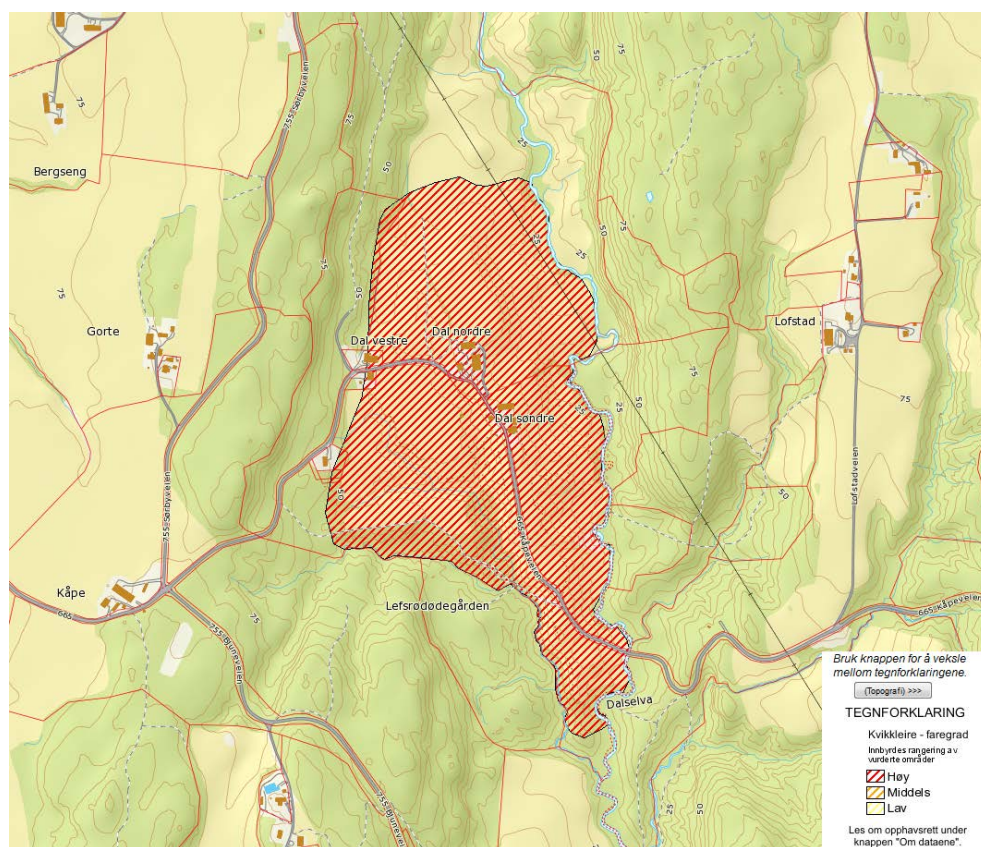
Fig 1. viser kart fra NGU over aktuell kvikkleiresone i Dal. Sone 1180 er det avmerkede feltet på kartet før revisjon.

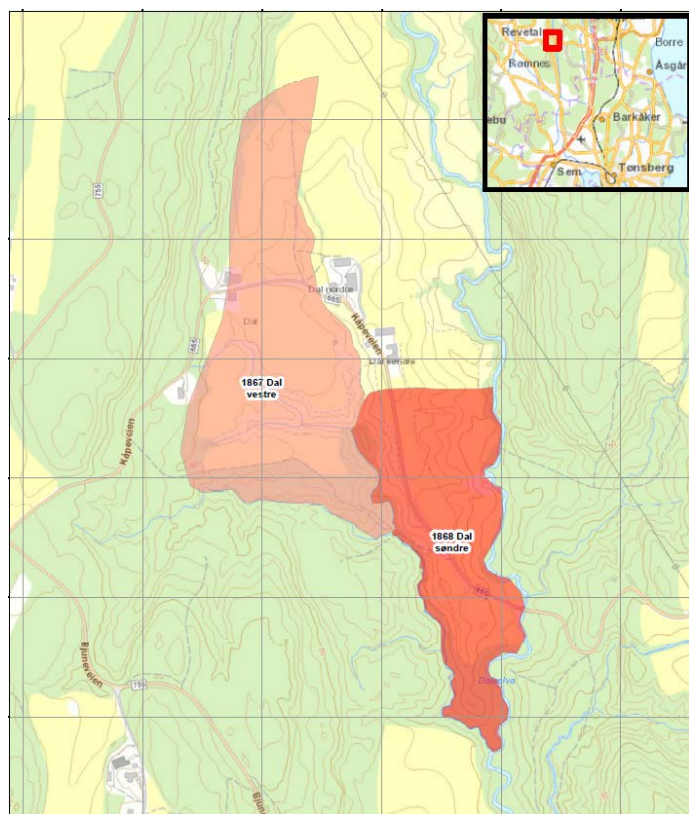
Fig 2. viser kart fra teknisk notat ref. [1] med reviderte kvikkleiresoner i Dal. Nye soner 1867 og 1868 er avmerket på kartet.
