R 539-2 GANG- OG SYKKELVEG LEIRELVA - ROMULSLIA

1. INNLEDNING

**GANG- OG SYKKELVEG
ROMULSLIA**

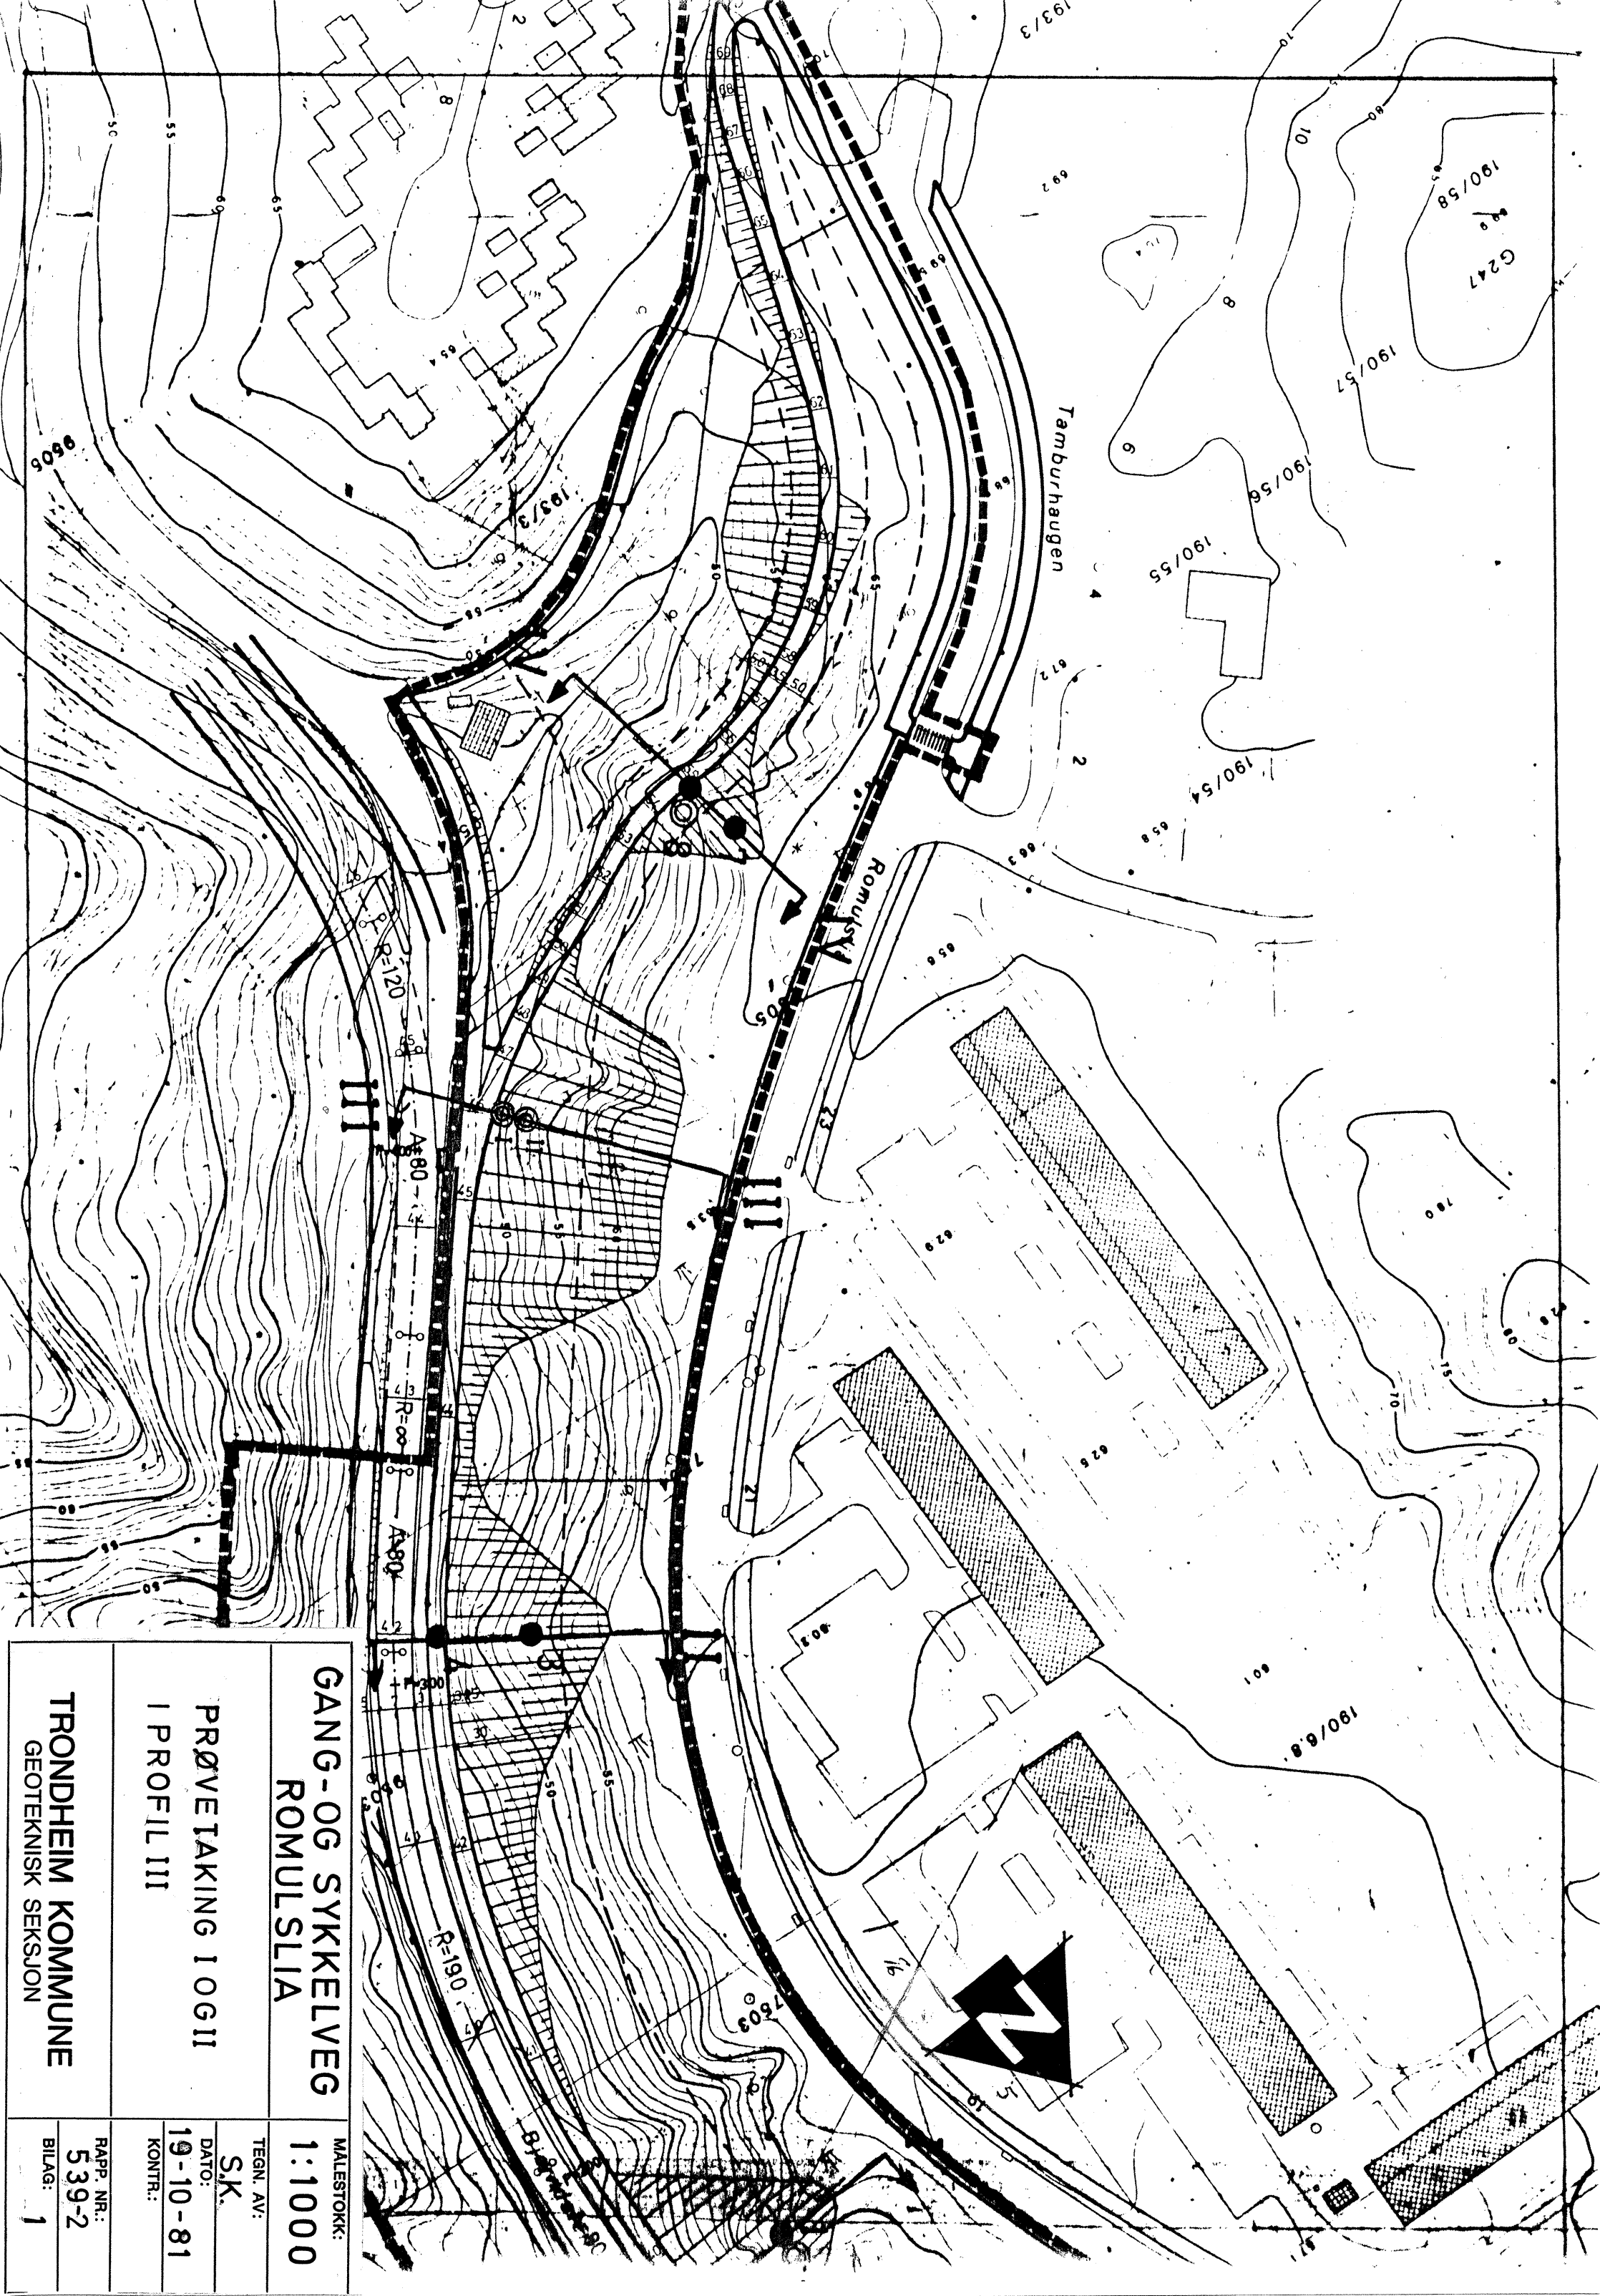
1

Det er boret i 2 hull merket I og II til dybde 2,5 og 7 m, og plasseringen er vist på situasjonskart bilag 1. Resultatene er vist på profilet bilag 2.

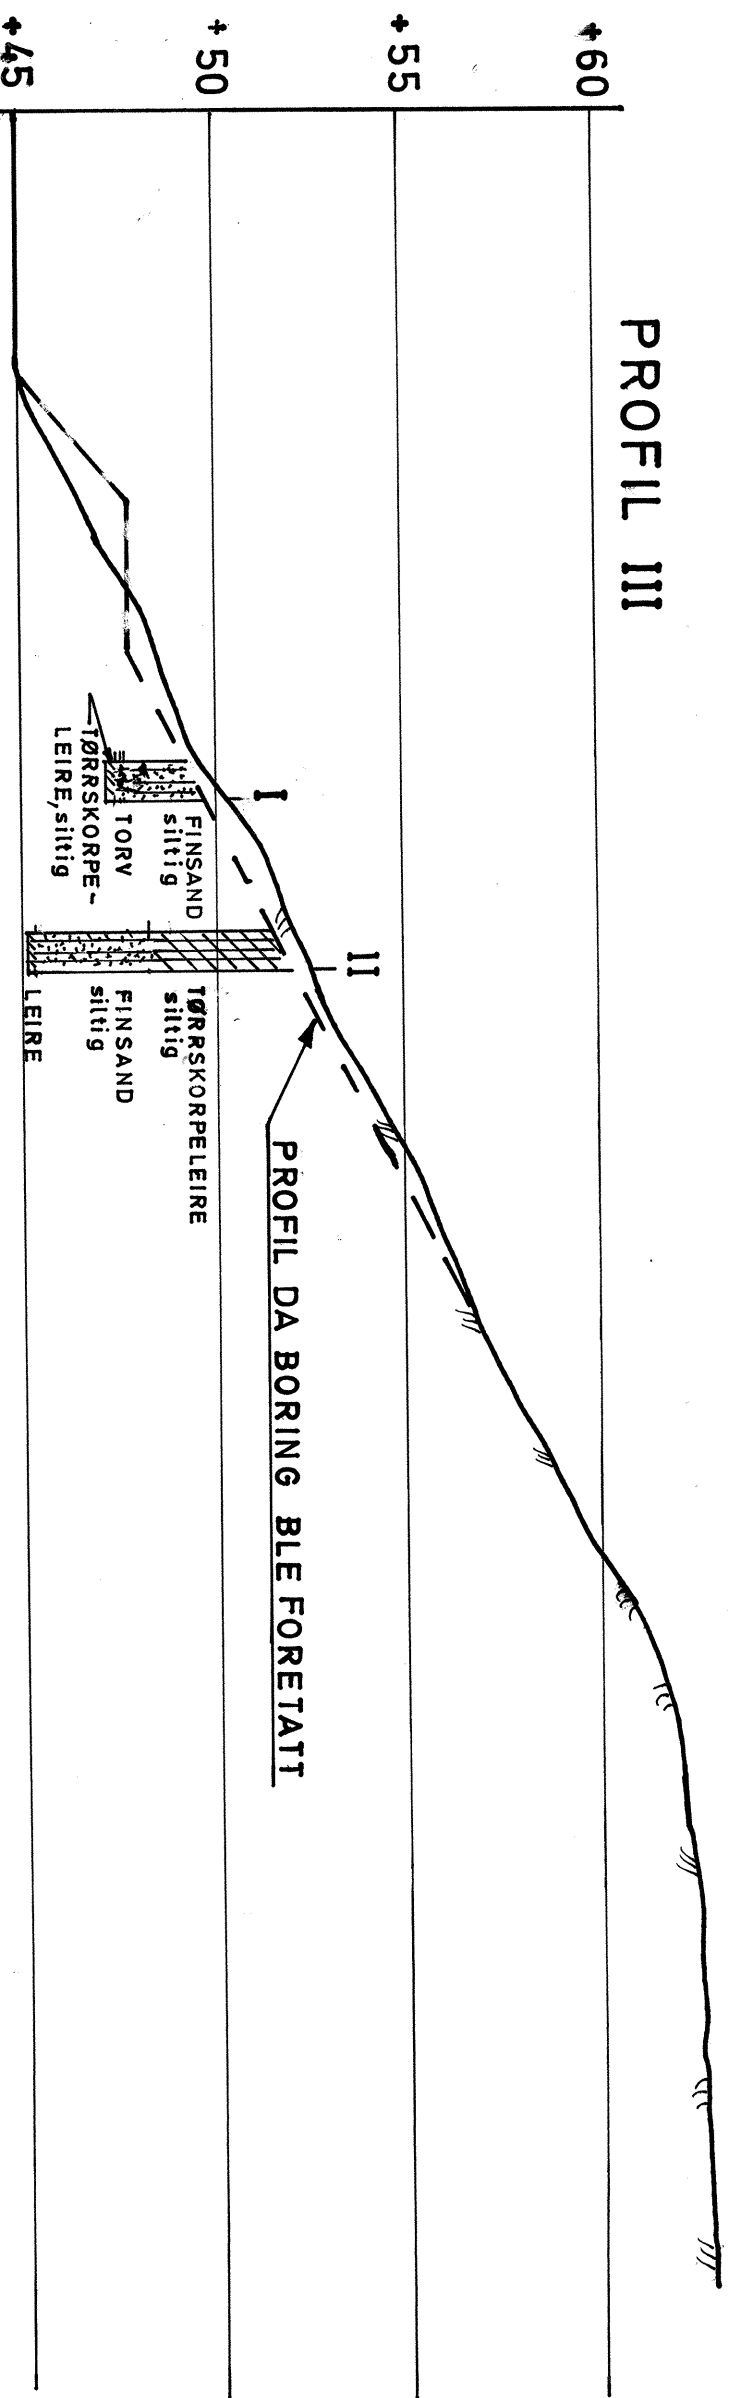
2

De to nye prøvetakingene i profil III, viser at vestre dalside i Bjørndalen består av rasmasser, da lagdelingen er meget uregelmessig bl.a. med et 10 cm tykt torvlag 2,2 m under terreng. Det er påvist et vannførende finsandlag som munner ut i skjæringen i det nivå problemene oppsto.

Dette sandlaget er påvist fra skjæringsoverflata til dybde 2,5 m i hull I, mens det i hull II finnes fra dybde 3,5 - 6,8 m, overlagret med tørrskorpeleire.

Årsakene til problemene er at etter utgraving har det strømmet vann mot skråningsoverflaten med svelling og oppbløting av grunnen til følge. En slik strømmingssituasjon virker stabilitetsforverrende på skråningen og det ble funnet nødvendig å sette iverk stabilitetsbedrende tiltak.

-Utslaking av skråningen på dette parti til 1:2.

- Heving av gang/sykkelveg.
- Masseutskifting med samfengt grus i sonen hvor finsandlaget munner ut i vegskjæringen.
