Geolog Tor Løken AS

Oslo, den 17. april 2013.

Geotekniske sonderboringer, gnr/bnr. 15/457, Vikveien 6E, Mjøndalen.

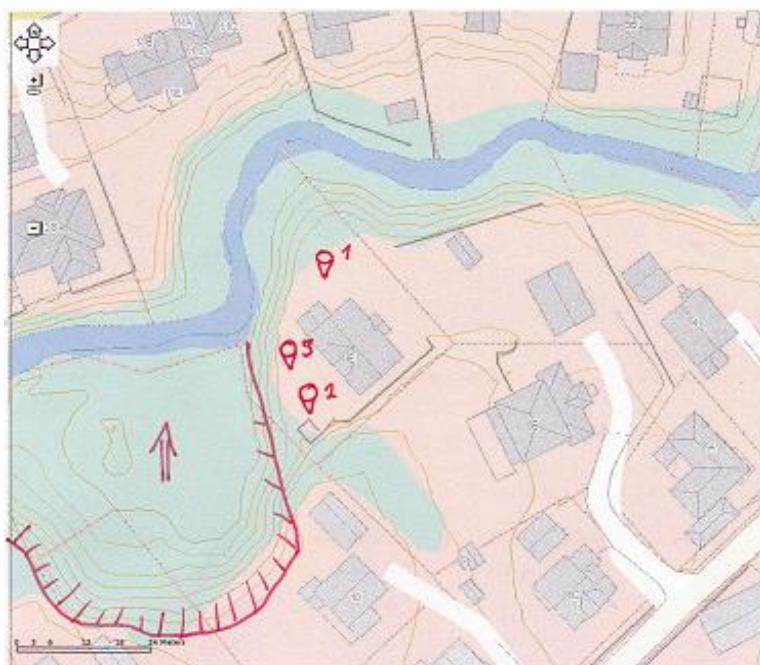
Som vist på figur 1 ligger boligen på toppen av en ca. 7m høy og bratt skråning ned mot Veiabekken, hvor foten av skråningen er sikret med en stablemur med granittblokker.

Figur 1. Vikveien 6E lokalisert nær skråningen ned mot Veiabekken. Sonderingspunktene 1, 2 og 3 er markert. Antatt gammel grop etter et kvikkleireskred også inntegnet.

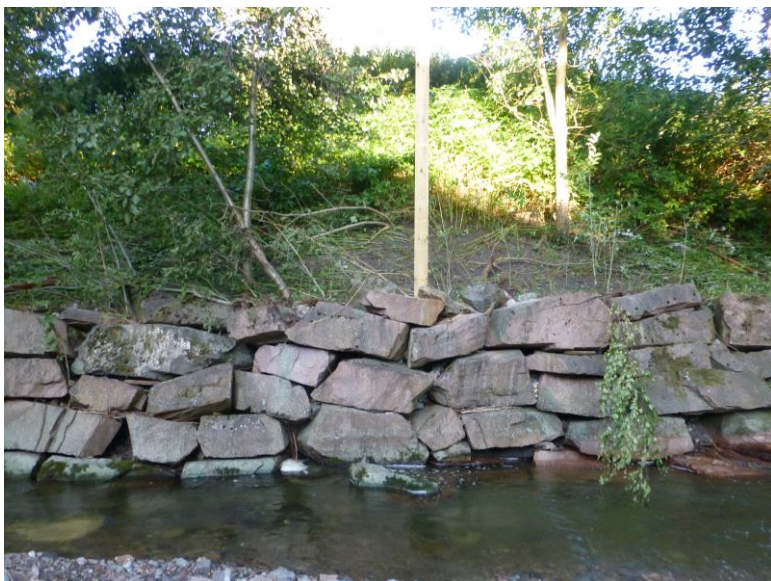
Foto nr.1. Foten av skråningen rett etter flommen (foto: Håvard Strøm).

Ved å sammenligne foto nr. 1 med tilsvarende foto tatt før flommen (se foto nr. 2 i rapporten datert 3. august) viser det tydelig at vegetasjonen er fjernet i et belte 1,5m over toppen av steinmuren. Steinblokkene ligger tilnærmet i samme stilling som før flommen, men inspeksjon av toppen av steinmuren viste at en del leire og sand var vasket ut slik at det var blitt åpne sprekker bak flere av steinblokkene. Nede i bunnen hadde vannet erodert ned i leire slik at enkelte steder var bunnen senket ca. 0,5m.

I hull 1 er det påvist et bløtere lag under 7,5m og spesielt mellom 9 – 10m dyp. Dette er omtrent i nivå med bunnen til Viabekken. Det er derfor meget viktig at stablemuren med steinblokker ved foten av skråningen og i yttersvingen av Viabekken hvor den eroderer mest, må forsterkes. Dette ble spesielt aktualisert ved den ekstreme flommen i begynnelsen av august 2013. Forsterkning av denne steinmuren ble også påpekt i min rapport datert 3. august 2012.

Med en sikring av steinmuren og derved foten av den bratte skråningen vil boligen i Vikveien 6E være sikret for fremtidige skader som følge av erosjon og utglidninger i skråningen. Dette vil ikke direkte ha påvirkning på fremtidige setninger, da dette henger mer sammen med det bløte topplaget påvist i hull 3.

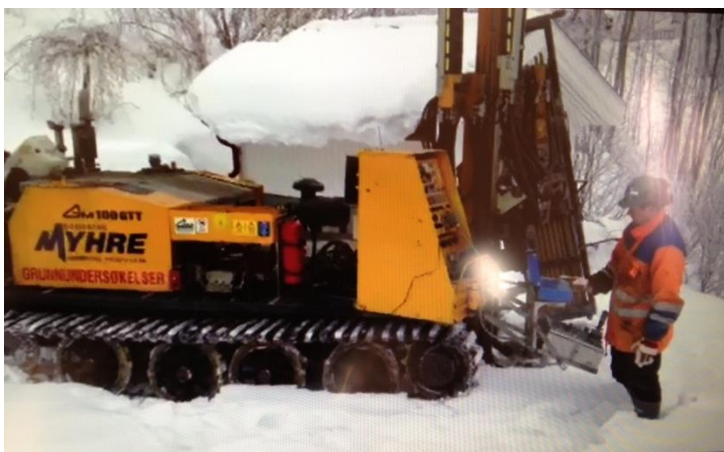
Foto nr. 2. Boreriggen i aktivitet på punkt nr. 2 (foto: Håvard Strøm).

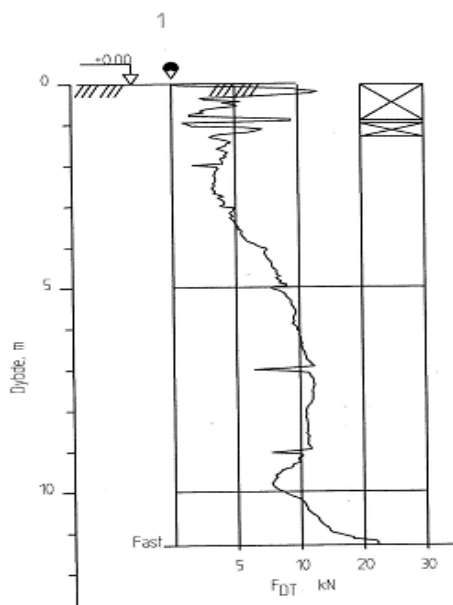
Figur 2. Sonderboring nr. 1.

Sonderboring nr. 1, viser at det er et tynt lag med tele over fyllmasser av friksjonsmasser ned til 1.3m. Under dette er det leire med økende fasthet mot dypet ned 7,5m. Fra 7,5 til 10,0m er det bløtere leire med en spesielt bløtsone ved 9 – 10m dyp. Dette kan være kvikkleire. Over fjell på 11,3m er det et fastere lag antagelig morene.

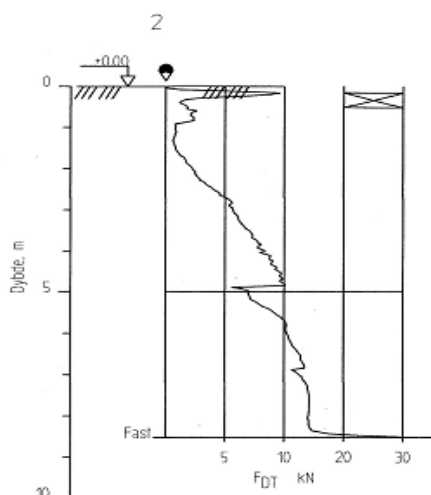
Figur 3. Sonderboring nr. 2.

Sonderboring nr. 2, viser at det under et tynt lag med tele er relativt bløte masser ned til 1,5m dyp. Under dette er leire med økende fasthet ned til fjell på 8,53m. Litt mindre fasthet rett over fjell. Ikke morenemasser rett over fjell.

Det fallet i styrke ved ca. 5m i profilet, er ikke representativt for grunnforholdene, men er et resultat av teknisk feil ved måten boreriggen griper tak i sonderstengene.

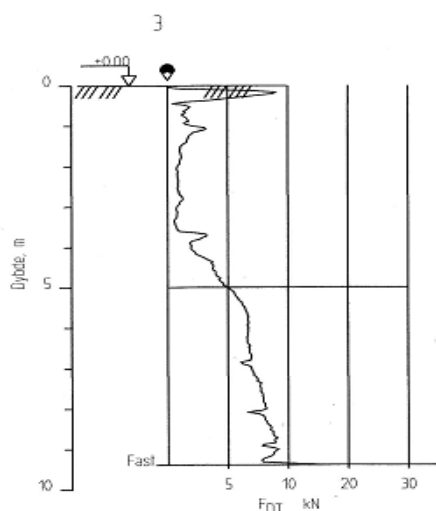
Figur 4. Sonderboring nr. 3.

Sonderboring nr. 3, viser at det under et tynt lag med tele er meget bløte masser helt ned til 3,6m. Dette er så bløte masser at det kan indikere kvikkleire. Fra 3,6m øker fastheten i leira hele veien ned til fjell på 9,39m dyp. Heller ikke her er det morenemasser rett over fjell.

Det som var noe overraskende var at det var meget bløte masser i toppen av hull nr. 3, fra 0,5m og ned til 3,6m. Det var også noe bløte masser i toppen av hull nr. 2. Dette grenser inn mot den antatte skredgrova på naboeiendommen mot vest (se figur nr. 1). Det ble ikke gjennomført spesielle geotekniske tester for å bestemme omrørt skjærfasthet på leira. Slike tester benyttes for å bestemme om det er kvikkleire eller ikke. Dreietrykk sonderinger (som ble benyttet) gir ikke et entydig svar på om det er kvikkleire, men registrerte fastheter som funnet i øvre del i hull nr. 2 og ved 9 – 10m dyp i hull nr.1 pleier å være en god indikasjon på kvikkleire.

De bløte toppmassene i hull nr. 3 gir en fornuftig forklaring på at det har oppstått setninger i dette området. Bygging av den opprinnelige sommerstuen kombinert med en tung betongterrasse på fremsiden av stuen, har helt klart vært med på å forårsake setninger. Dette hjørnet av selve boligen står antagelig også på relativt bløte og setningsømfintlige masser.

Det er påvist leire med meget liten fasthet i de øverste 0,5 – 3,6m i hull 3. Dette kan være kvikkleire selv om dette ikke direkte er dokumentert. Dette bløte topplaget er antagelig årsak til at det tidligere har oppstått setninger med skader på boligen i dette området. Ved riving av gammel sommerstue og tung massiv betongterrasse, er disse erstattet med lettere konstruksjoner som har resultert i en avlastning av området. Nye setninger kan derfor være stoppet, men dette må følges opp over tid.

Rivning av den gamle sommerstuen og den gamle betongterrassen som nå er erstattet av lettere konstruksjoner har bedret forholdene betraktelig med tanke på fortsatte setninger. Området er derfor i dag noe avlastet, men det må nok observeres over tid for å se om setningen har opphørt.
