R.1008 ROALD AMUNDSSENS VEI

RAS VED NR. 40 - 42

GRUNNUNDERSØKELSER DATARAPPORT

10.03.97

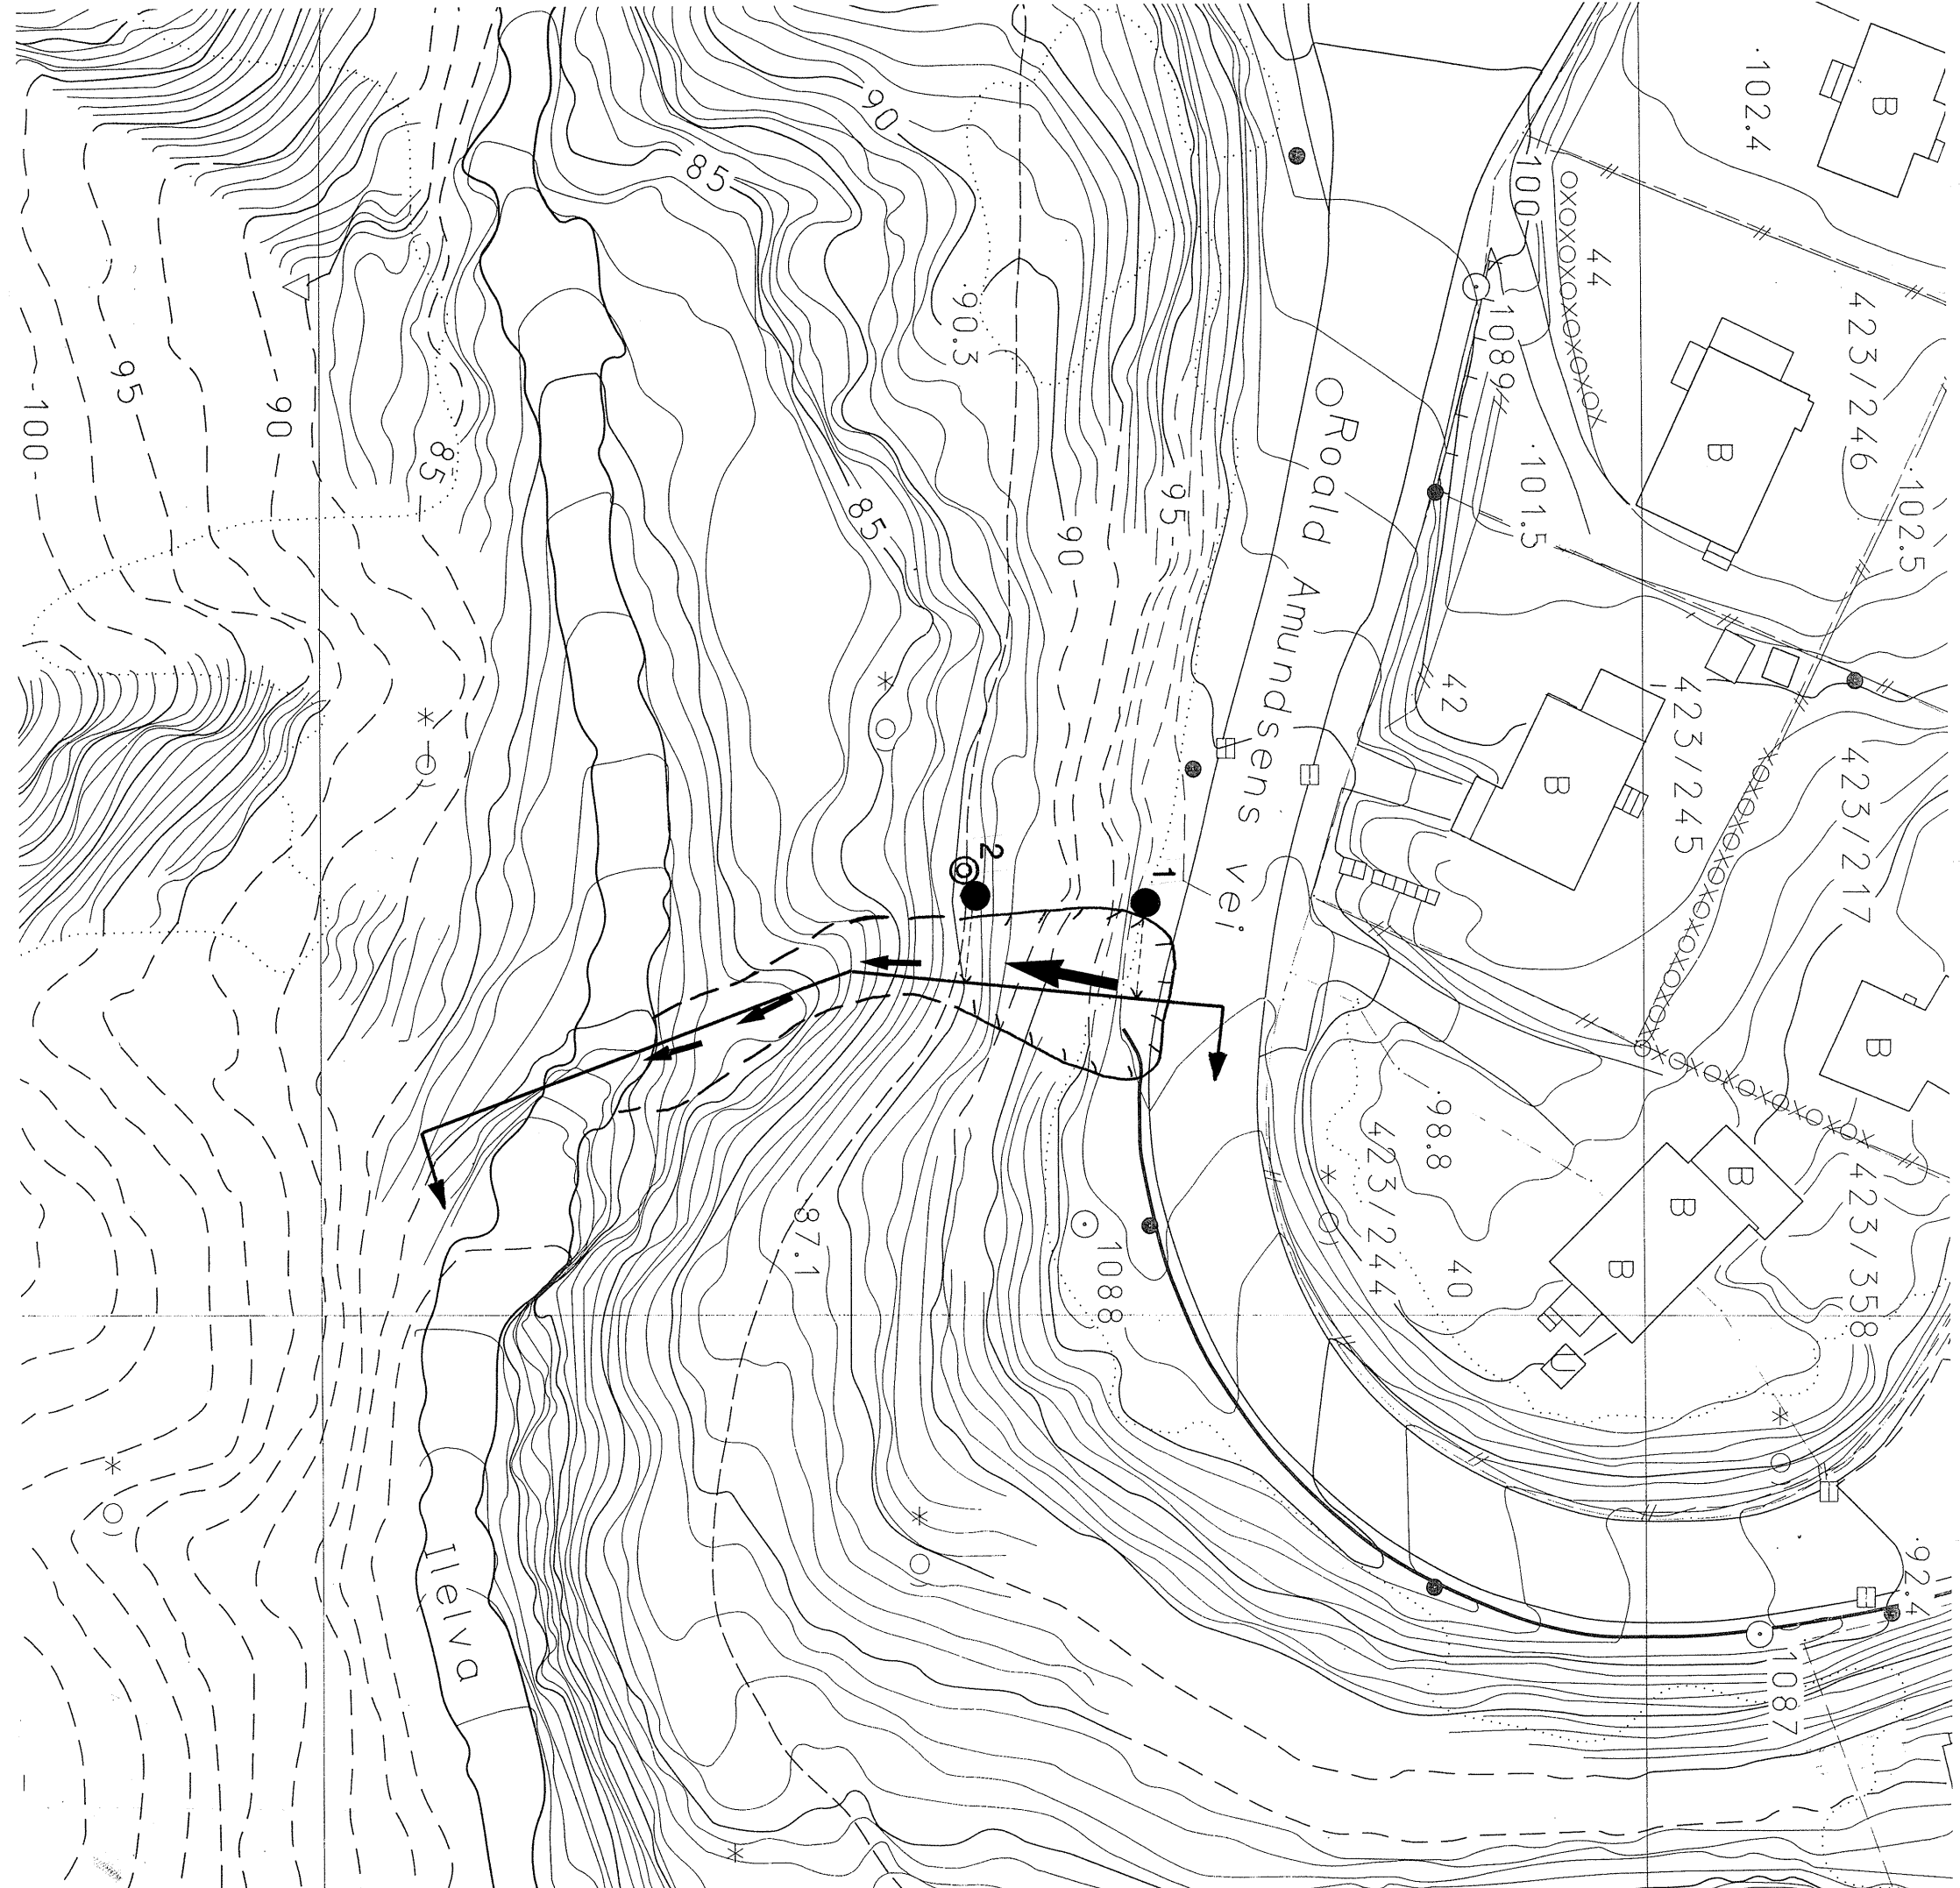
ROALD AMUNDSENS VEI		MALESTOKK:	1:500
Ras 30.01.97		TEGN. AV:	SSS
Situasjonskart		DATO:	04.03.97
● Dreiesondering		KONTR.:	
⊙ Prøvetaking		RAPP. NR.:	R.1008
TRONDHEIM KOMMUNE		BILAG:	1
TEKNISK SEKSJON

- Hendelse** Torsdag den 30.01.97 ca kl 14:00 gikk det et ras i skråningen mellom Roald Amundsens vei og Ielva. Raset var ca 10 meter bredt ved veikanten, og dybden var her ca 2,5 - 3,0 meter. Raset laget en ravine helt ned til elva, 40 meter fra veien, og det meste av rasmassene gikk ut i elva. Både vannledning og avløpsledning ble brutt på rasstedet.
- Årsak** Årsaken til raset antas å være at avløpsledningen var gått tett ved rasstedet, og at det derfor hadde oppstått en lekkasje. Lekkasjevannet hadde trengt ut i grunnen, men var blitt demmet opp av teleskorpa. Løsmassene ble vannmettet, og idet vanntrykket oversteg teleskorpas styrke flommet løsmassene ut i suspensjon med lekkasjevannet.
- Så snart vannoverskuddet var utdrenert var en igjen over i en stabil situasjon.
- Lokalisering.** Rasets beliggenhet framgår av situasjonskartet i bilag 1.

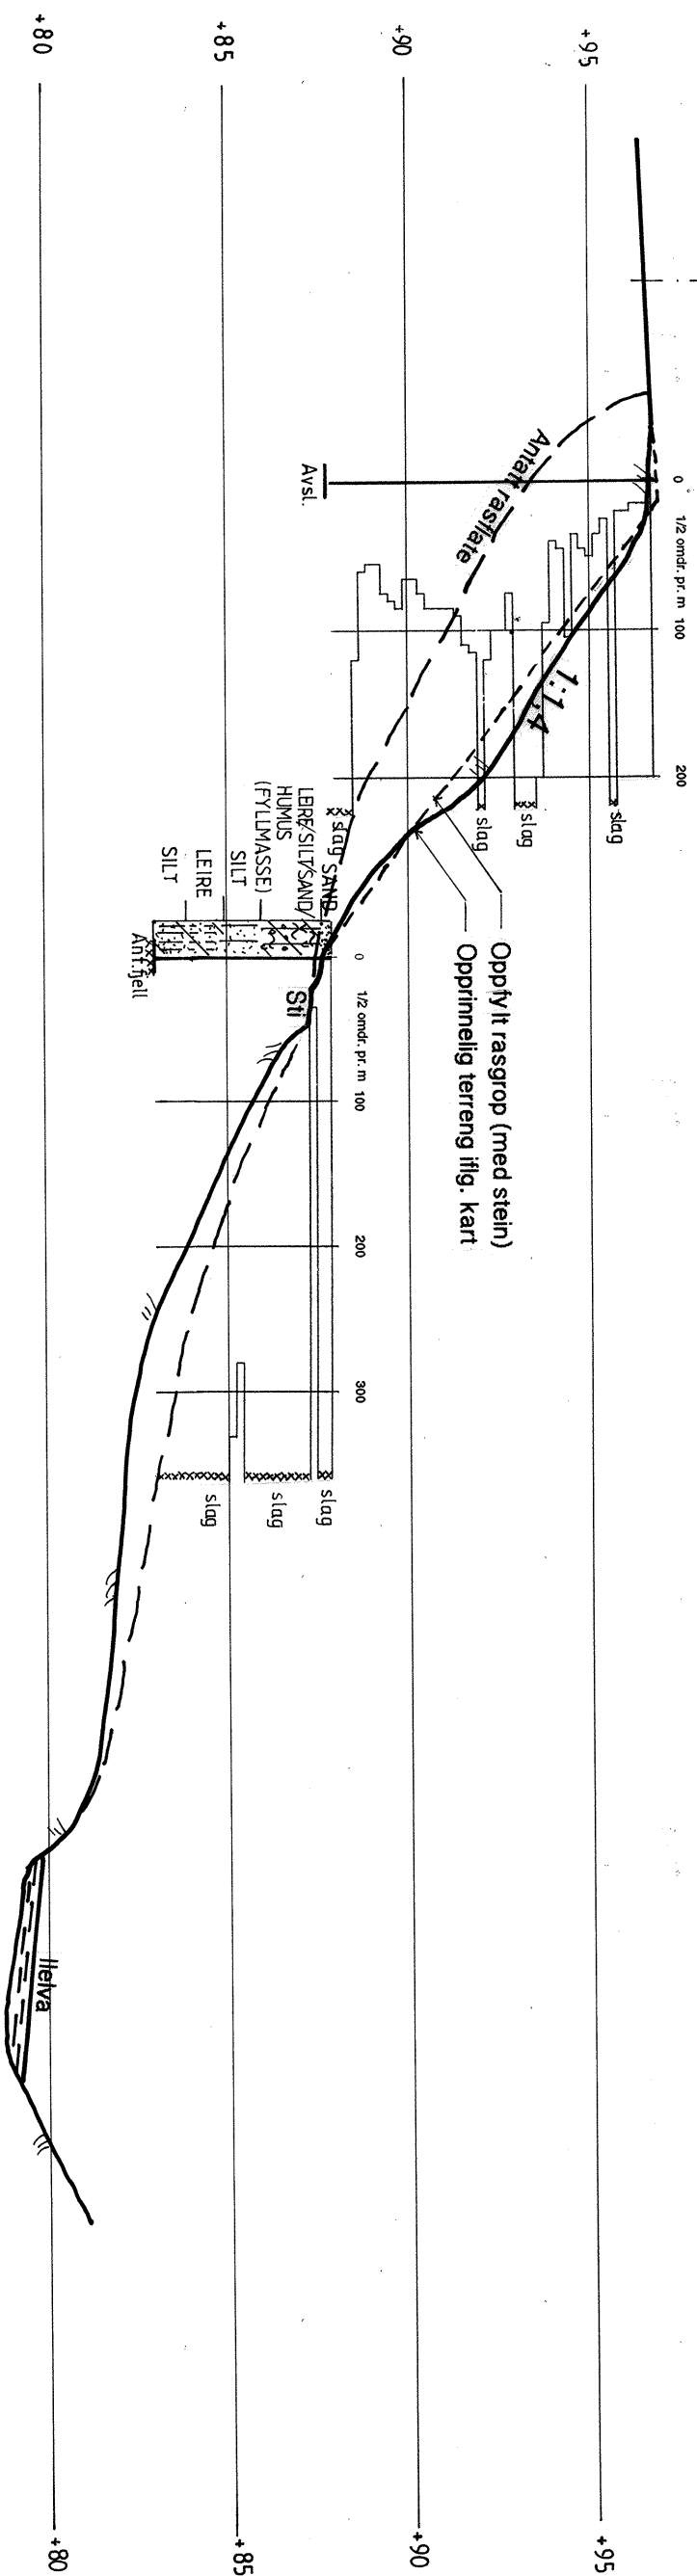
RAPP. NR.:
 R.1008
 BILAG:
 2

- Terreng** Terrenget skrånet ca 1:1,5 fra veien til turstien, videre var helningen ca 1:2 fram til et flatere parti langs elva.
- Grunnen** Grunnen består av lagdelt leire, silt og sand. Oppe ved veien har vi øverst 1 - 2 meter fyllmasse, og forøvrig kan den synes som om flere meter av jordartsprofilet er rasmasse.

Sonderingen som er tatt fra veikanten viser et antatt bløtt og homogent lag på 5 - 8 meter under terreng. Dette kan være leire. Den avtagende sonderingsmotstanden kan tyde på sensitiv leire.

- Grunnvannstand Grunnvannstanden vil variere med årstid og nedbørsforhold. Den antas stå ca i terrengnivå fra turstien og ned til elva, og 0 - 2 meter under terreng opp mot veien.
- Fjell Fjellet antas påtruffet ca 9 meter under terreng ved veikanten, ca 5 meter under terreng ved turstien, og det antas å ligge i dagen langs elva.

- Rasårsak Årsaken til raset antas å være at avløpsledningen var gått tett ved rasstedet, og at det derfor hadde oppstått en lekkasje. Lekkasjevannet hadde trengt ut i grunnen, men var blitt demmet opp av teleskorpa. Løsmassene ble vannmettet, og idet vanntrykket oversteg teleskorpas styrke flommet løsmassene ut i suspensjon med lekkasjevannet.

Det ble valgt å bygge opp skråningen med stein. Fra et ordnet fundament langs gangstien ble steinmasser fylt / stablet med helning 1:1,4 opp til nivå med veibanen. En nærmere vurdering av om dette kan betraktes som permanent sikring, eller om det vil være nødvendig med tilleggsarbeider må vente til sne og tele er borte.

- Utbedring av ledningsanlegg Når ledningene skal føres over rasstedet må steinmassene komprimeres meget godt i traceen. Det er grunn til å frykte sig i massene til våren når tela går. Vi vil derfor anbefale at ledningene legges på en lang spuntnål som legges ned i grøftebunnen. Oppe på ledningene anbefales det lagt et lag 100mm polystyren som lastfordeler for overliggende steinmasser
