R. 591 TYHOLT ALDERSHEIM

GRUNNUNDERSØKELSER GEOTEKNISK VURDERING

20. 1. 82
GEOTEKNISK SEKSJON
PLANKONTORET TRONDHEIM KOMMUNE

R 591 TYHOLT ALDERSHEIM

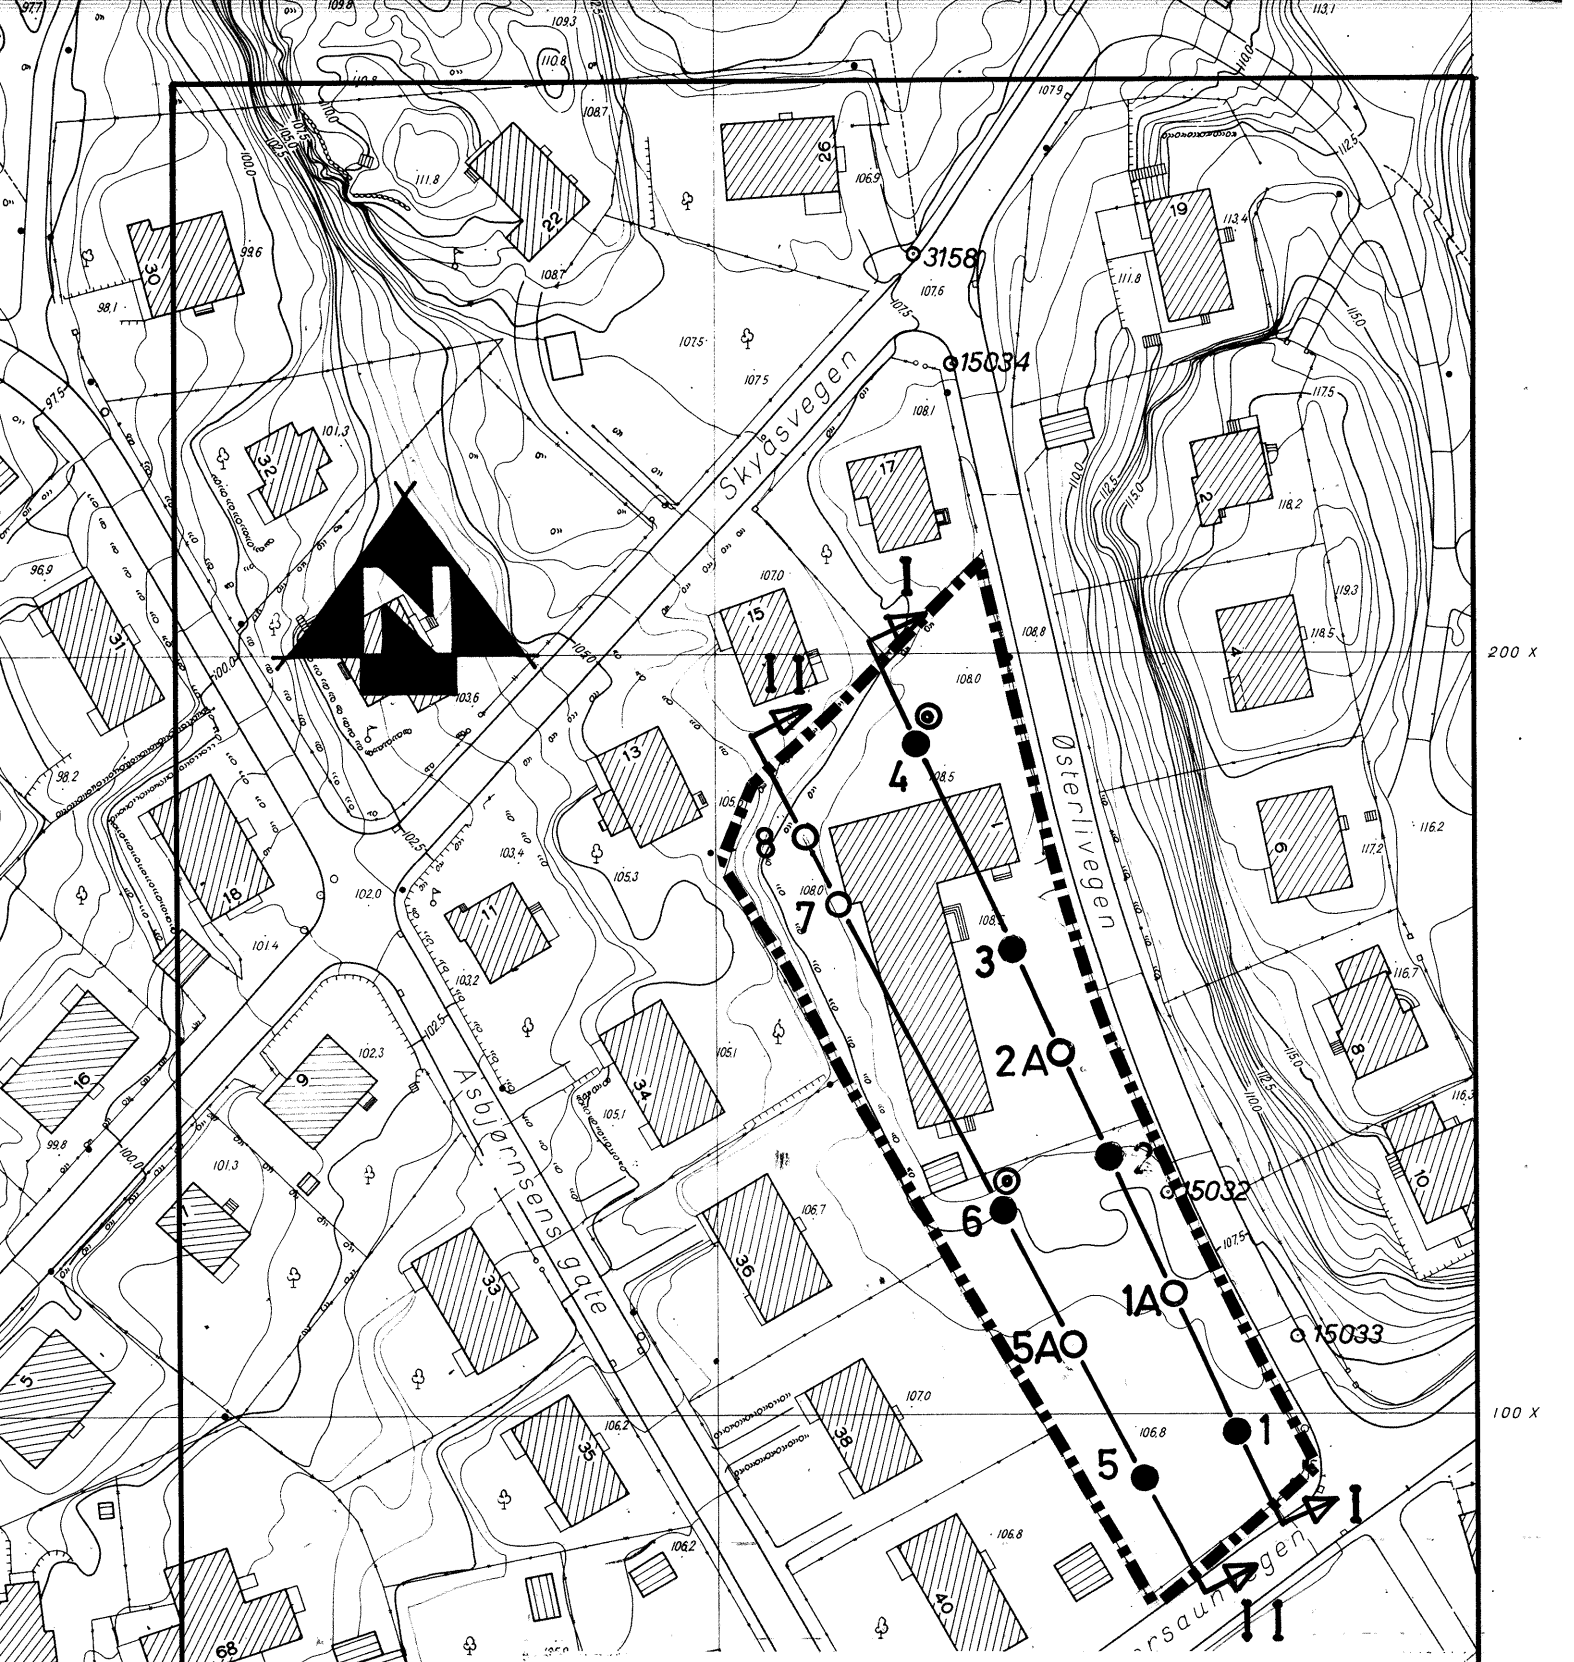
Borpunktta, som er målt ut i marka av oss, har plassering som vist på situasjonskartet i bilag 1. Borerresultata er framstilt i bilag 2 og 3.

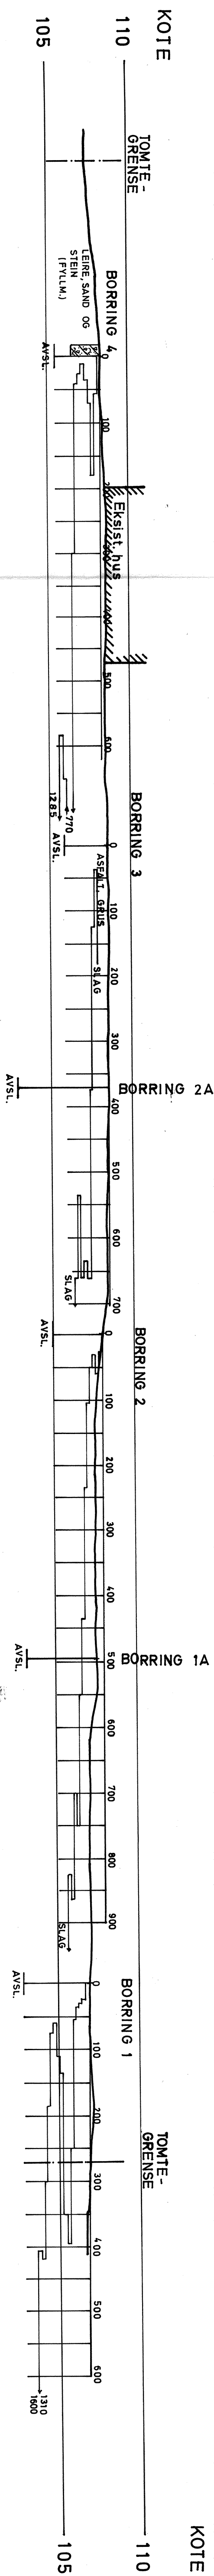
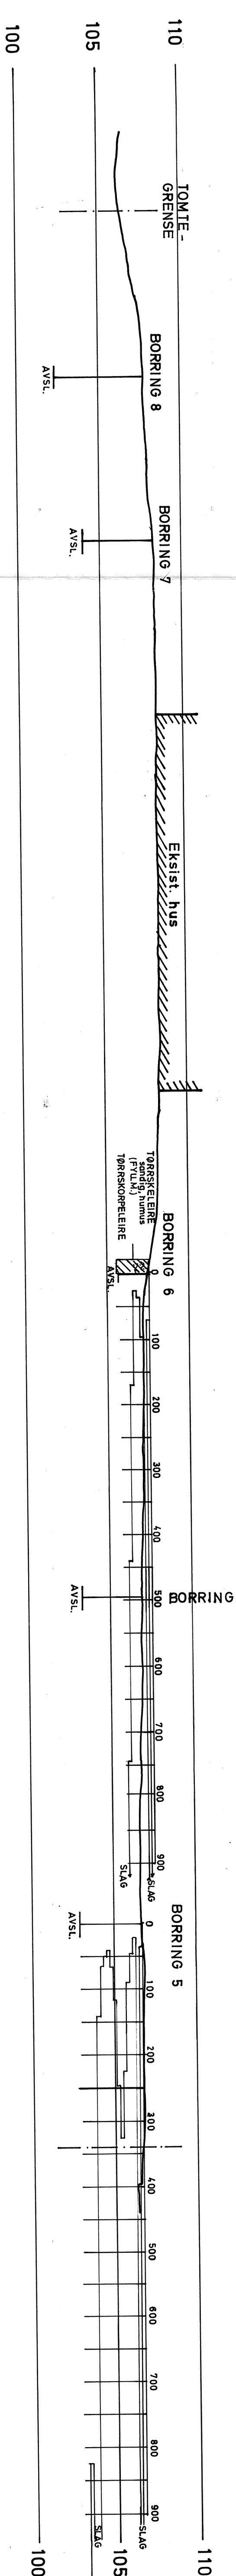
PROFIL I OG II

Tomta, som ligg inn mot Asbjørnsens gate, har eit areal på ca 4,2 da. Med unntak av ei lav skråning i det nordvestre hjørnet er området praktisk talt flatt. Terrengprofilerna I og II i bilag 2 viser også dette.

Det øvste laget av grunnen er for det meste fyllmasse. På den nordvestre delen av tomta er dette laget ca 1,5 m tjukt. Midt på området er fyllmasselaget ca 1 m, og ein har grunn til å tru at det er ca 2,5 m tjukt mot Persaunevegen i søraust. Under fyllmassen er det påvist svært fast tørrskorpeleire over fjell. Djupna til fjellet er ca 4 til 5,5 m, og varierer lite over tomta. Ein har grunn til å tru at dei øvre laga av fjellsona er ein del forvittra. Sonderborringane er antatt avslutta i fløssfjell.

På grunn av ein del humusinnhald i fyllmassen, bør ein fundamenter bankettar direkte i original grunn.
