Notat 09.05.88

FJELLSKJÆRING VED ÅBOGEN - ISDANNELSE OM VINTEREN  
LILLESTRØM- CHARLOTTENBERG KM 112,190- 112,450

## R A P P O R T

angående grunnforholde for bro over Vrangselven ved Ulriksfoss.  
Kongsvingerbanen.

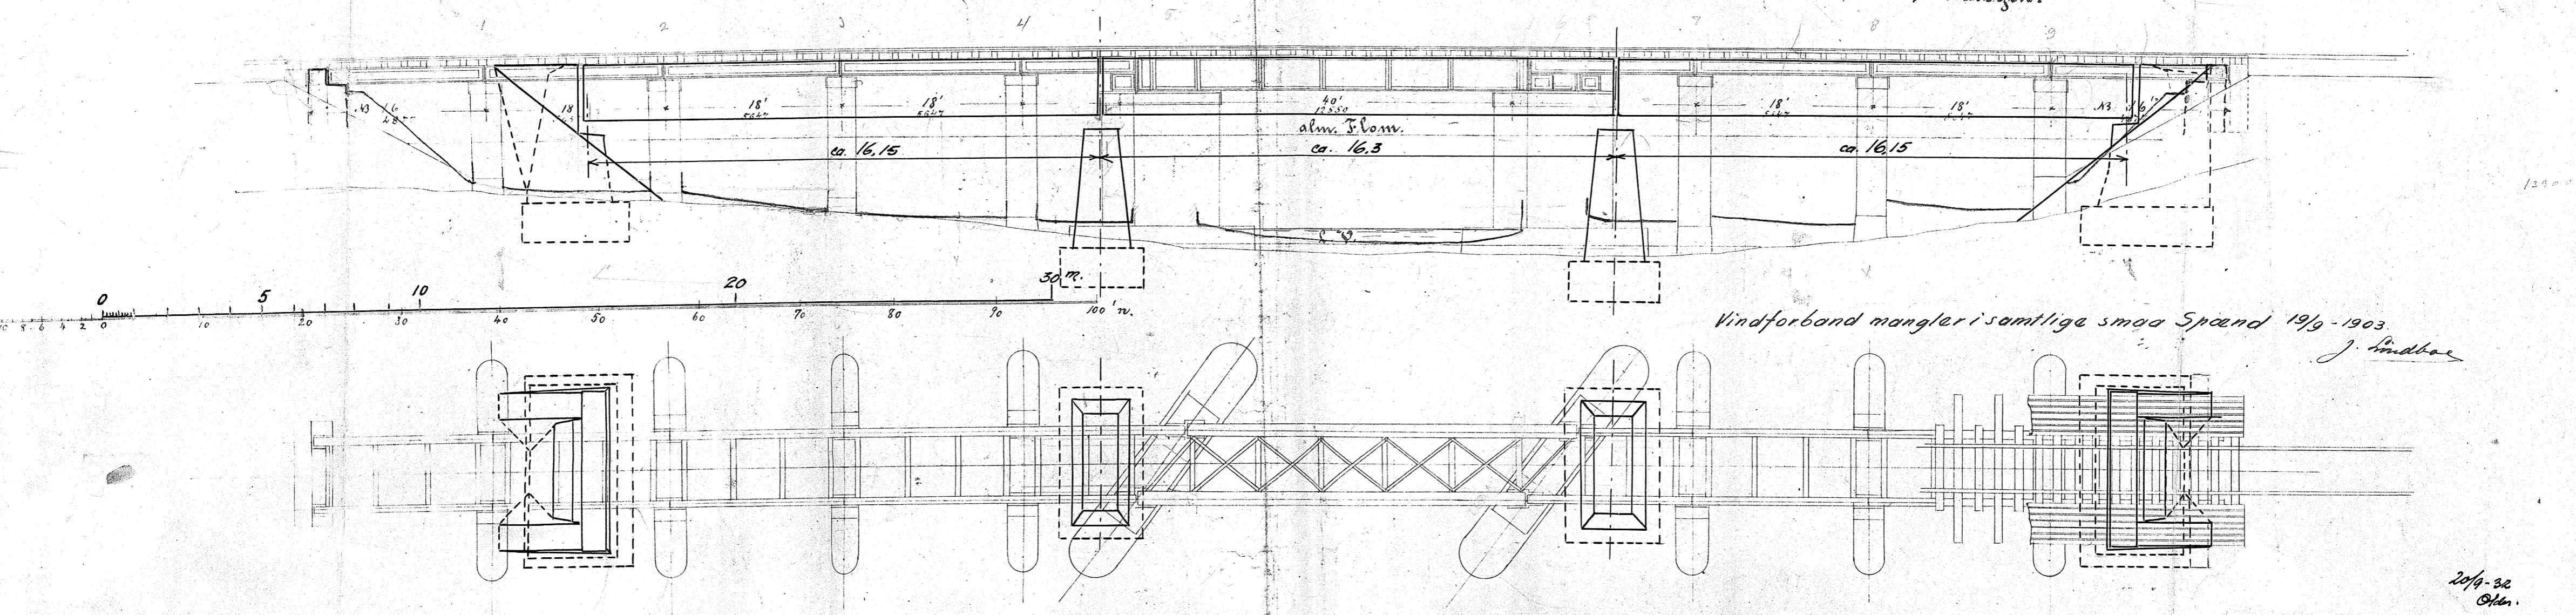
135

Överst består grunnen av et storstenet gruslag for det meste med en tykkelse på 2 - 3 m. Stenblokkene i gruslaget er ofte over 1/2 m. i tverrmål. Gruslaget hviler på sand som tildels inneholder sten. Se vedlagte tegning no. 135. Grunnforholdene ansees for å være meget solide.

I fundamentgropene for begge de nye pillarer må man regne med samme vannstand som i elven. Ved landkarret på Kongsvingersiden kom der först vann inn i den ianledning grunnundersökelsen utgravede gropen 2,2 m. under terren og i gropen som blev gravet ved det annet landkar i en dybde 1,3 m. under terren. I det storstenede gruslag er det ikke mulig å slå ned trespunktvegge.
