R 524 VANNLEKKASJE JONSVANNSVEGEN 62

TRONDHEIM KOMMUNE
BORPROFIL

Setningsmåling, Jonsvannsv. 62.

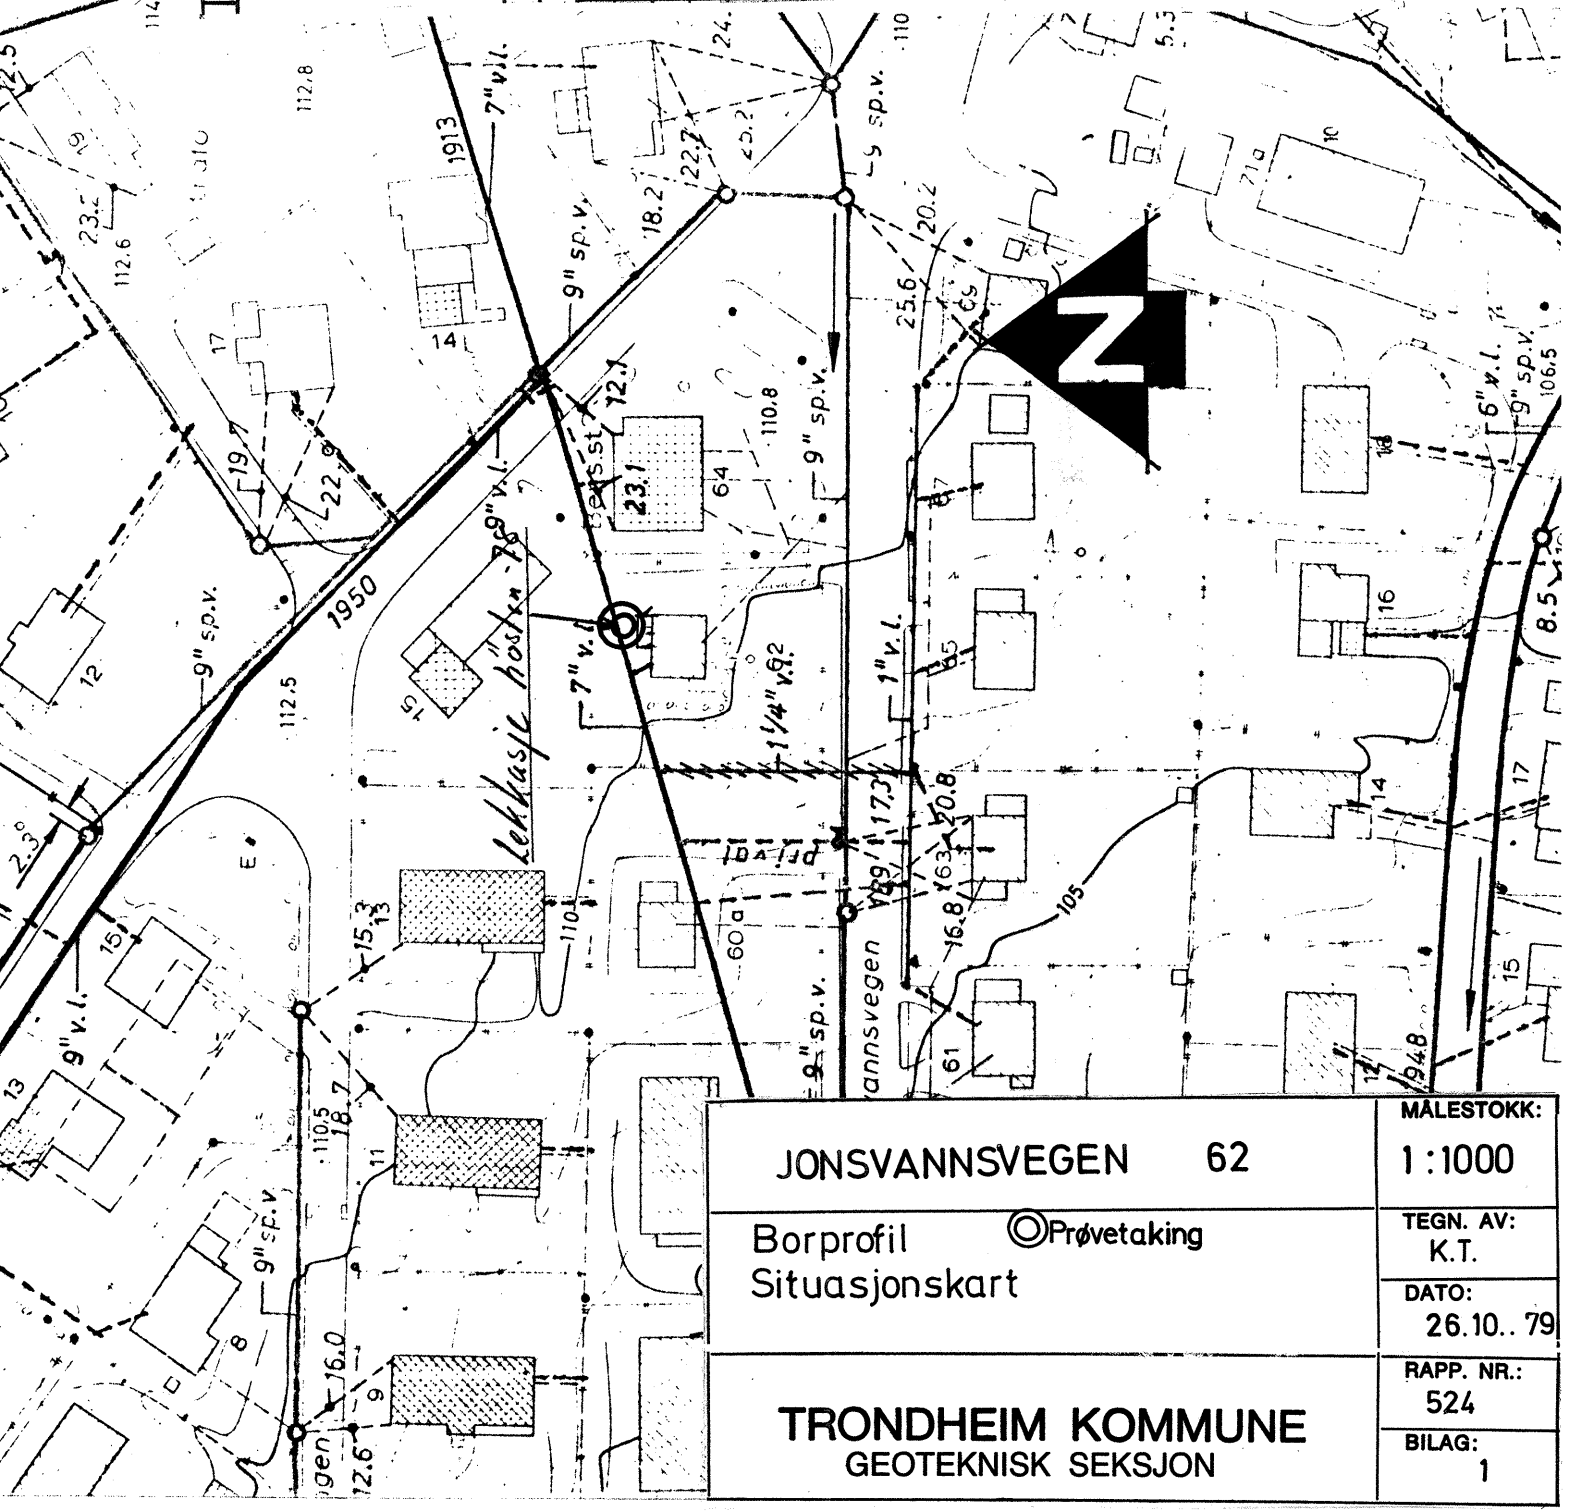
| | | BILAG: 1 |

Under ledelse av boreformann J. Vårum er det i et hull med plassering som vist i bilag 1 tatt opp representative prøver av grunnen ned til dybde 2,5 m ved hjelp av skrueprøvetaker, i alt 5 prøver. Prøvene er klassifisert av laborant F. Frantzen ved vårt laboratorium på Valøya, og det er målt vanninnhold på samtlige prøver. På prøven fra dybde 1,5 - 2 m er det dessuten utført kornfordelingsanalyse med hydrometer.

Borprofilen vist i bilag 1 viser at grunnen ned til boret dybde består av fast tørrskorpeleire med vanninnhold i området 21-26%. Av kornfordelingen av materiale fra 1,5 - 2 m dybde vist i bilag 2 framgår at leira er relativt feit med leirinnhold tett opp mot 40%. Grunnen ned til aktuell frostdybde kan klassifiseres som middels telefarlig, og den originale grunn har en permeabilitet (evne til å slippe gjennom vann) som er meget liten.

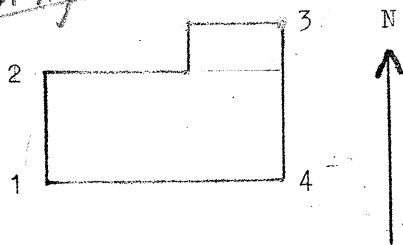
Setningsmålinger utført av siv.ing. Jarle Aarnseth's oppmålingskontor i januar og august i år er vedlagt som bilag 3. Målingene viser at det nordøstre hjørne av huset, ved ytterdøra, er sunket 4 mm i løpet av denne tiden, mens det diagonalt motsatte hjørne er kommet 3 mm opp. Om en tar i betraktning at fastmerket som er benyttet kan ha beveget seg, må det likevel ha skjedd en relativ bevegelse, idet det nordøstre hjørne er sunket 7 mm i forhold til det sørvestre.

Måling ble utført 16/1 og 25/8, med resultat som vist i sammenstillingen nedenfor.
