R.479-2 BRATSBERGVEGEN  
RANDLIBERGA

GRUNNUNDERSØKELSER  
GEOTEKNISK VURDERING

22. 11. 90

GEOTEKNISK SEKSJON  
PLANKONTORET TRONDHEIM KOMMUNE

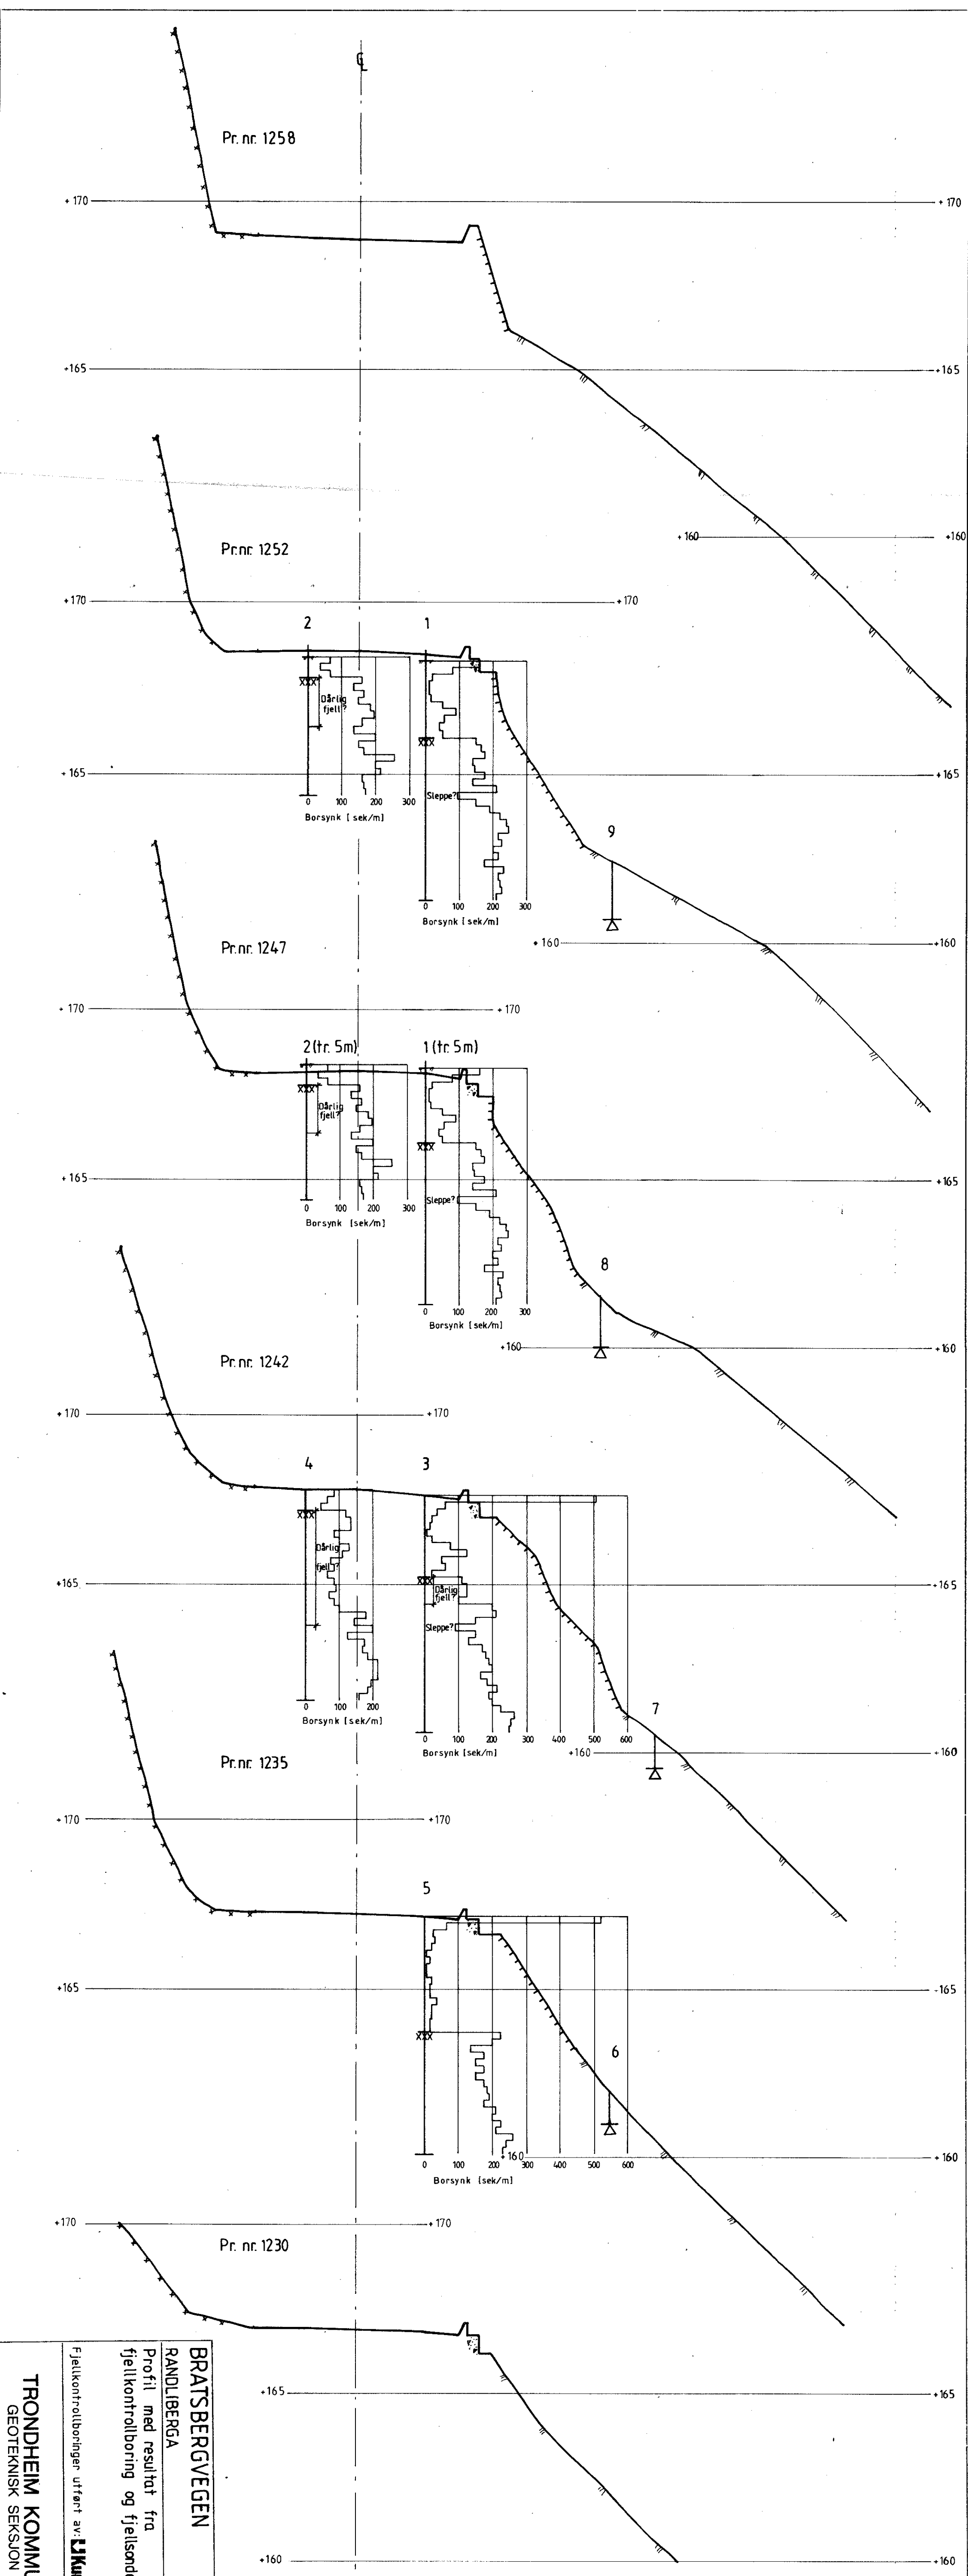
**BRATSBERGVEGEN**  
**RANDLBERGA**  
 Profil med resultat fra  
 fjellkontrollboring og fjellsøndering  
 Fjellkontrollboringer utført av: **L. Kummeneje**

Muren er forsøkt profilert på 6 steder. Profilene er vist på bilag 2. Skadene består i grove trekk av at muren "buler ut" ca 4 meter under veiplanum. Dette har ført til at øvre del av muren stort sett er vertikal og at vestre veibane har sunket ca 15 cm.

Det er utført fjellkontrollboringer på 5 steder gjennom veibanen for å kartlegge fjellforløpet. På nedsiden av muren ble det i 4 punkt sondert til stopp i faste masser 1 - 2 meter under terreng.

Fjellet er synlig i dagen langs østre veikant. Under østre veibane ligger det i ca 0.5 - 1.0 meters dybde. Det ser ut til å ha en knekk ca under veiens centerlinje, og det faller derfra ca 1:1 mot foten av muren. Videre forløp antas følge det steile terrenget.
