R.818 BROMSTADVEGEN

GRUNNUNDERSØKELSER
GEOTEKNISK VURDERING

GEOTEKNISK SEKSJON
PLANKONTORET TRONDHEIM KOMMUNE

| Oppdrag: R 818 BROMSTADVEGEN. UTVIDELSE FOR GANG-/SYKKELVEG | | | |

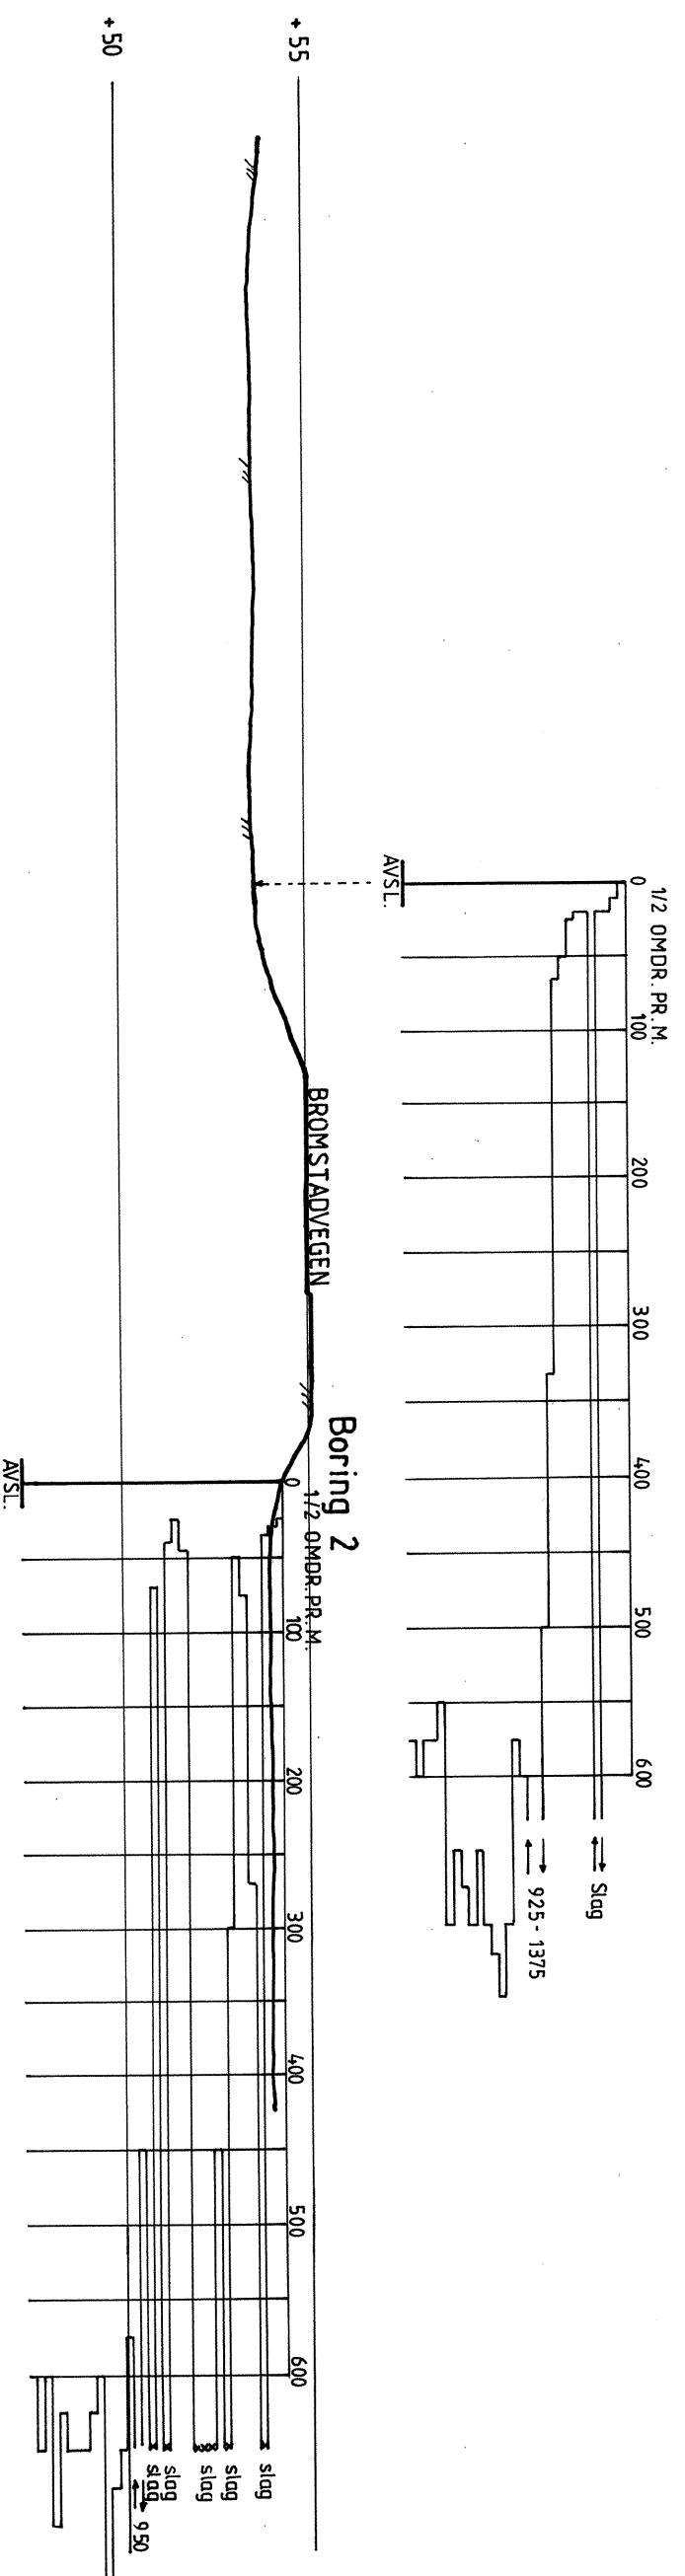
Profil med dreieboring - og prøvetakingsresultat

Plassering av borpunktene er vist på situasjonskartet i bilag 1. Resultatet fra dreiesonderingene er fremstilt på terrengprofilen i bilag 2.

Fyllmasse Boringene tyder på at det er fyllmasse bestående av siltig og sandig, fast leire ned til h.h.v. 2 og 4 meter under terreng i boring

1 og 2. I boring 2 er det registrert noe humus og matjordrester i de 2 øverste prøvene. Massene bærer preg av å være løst lagret.

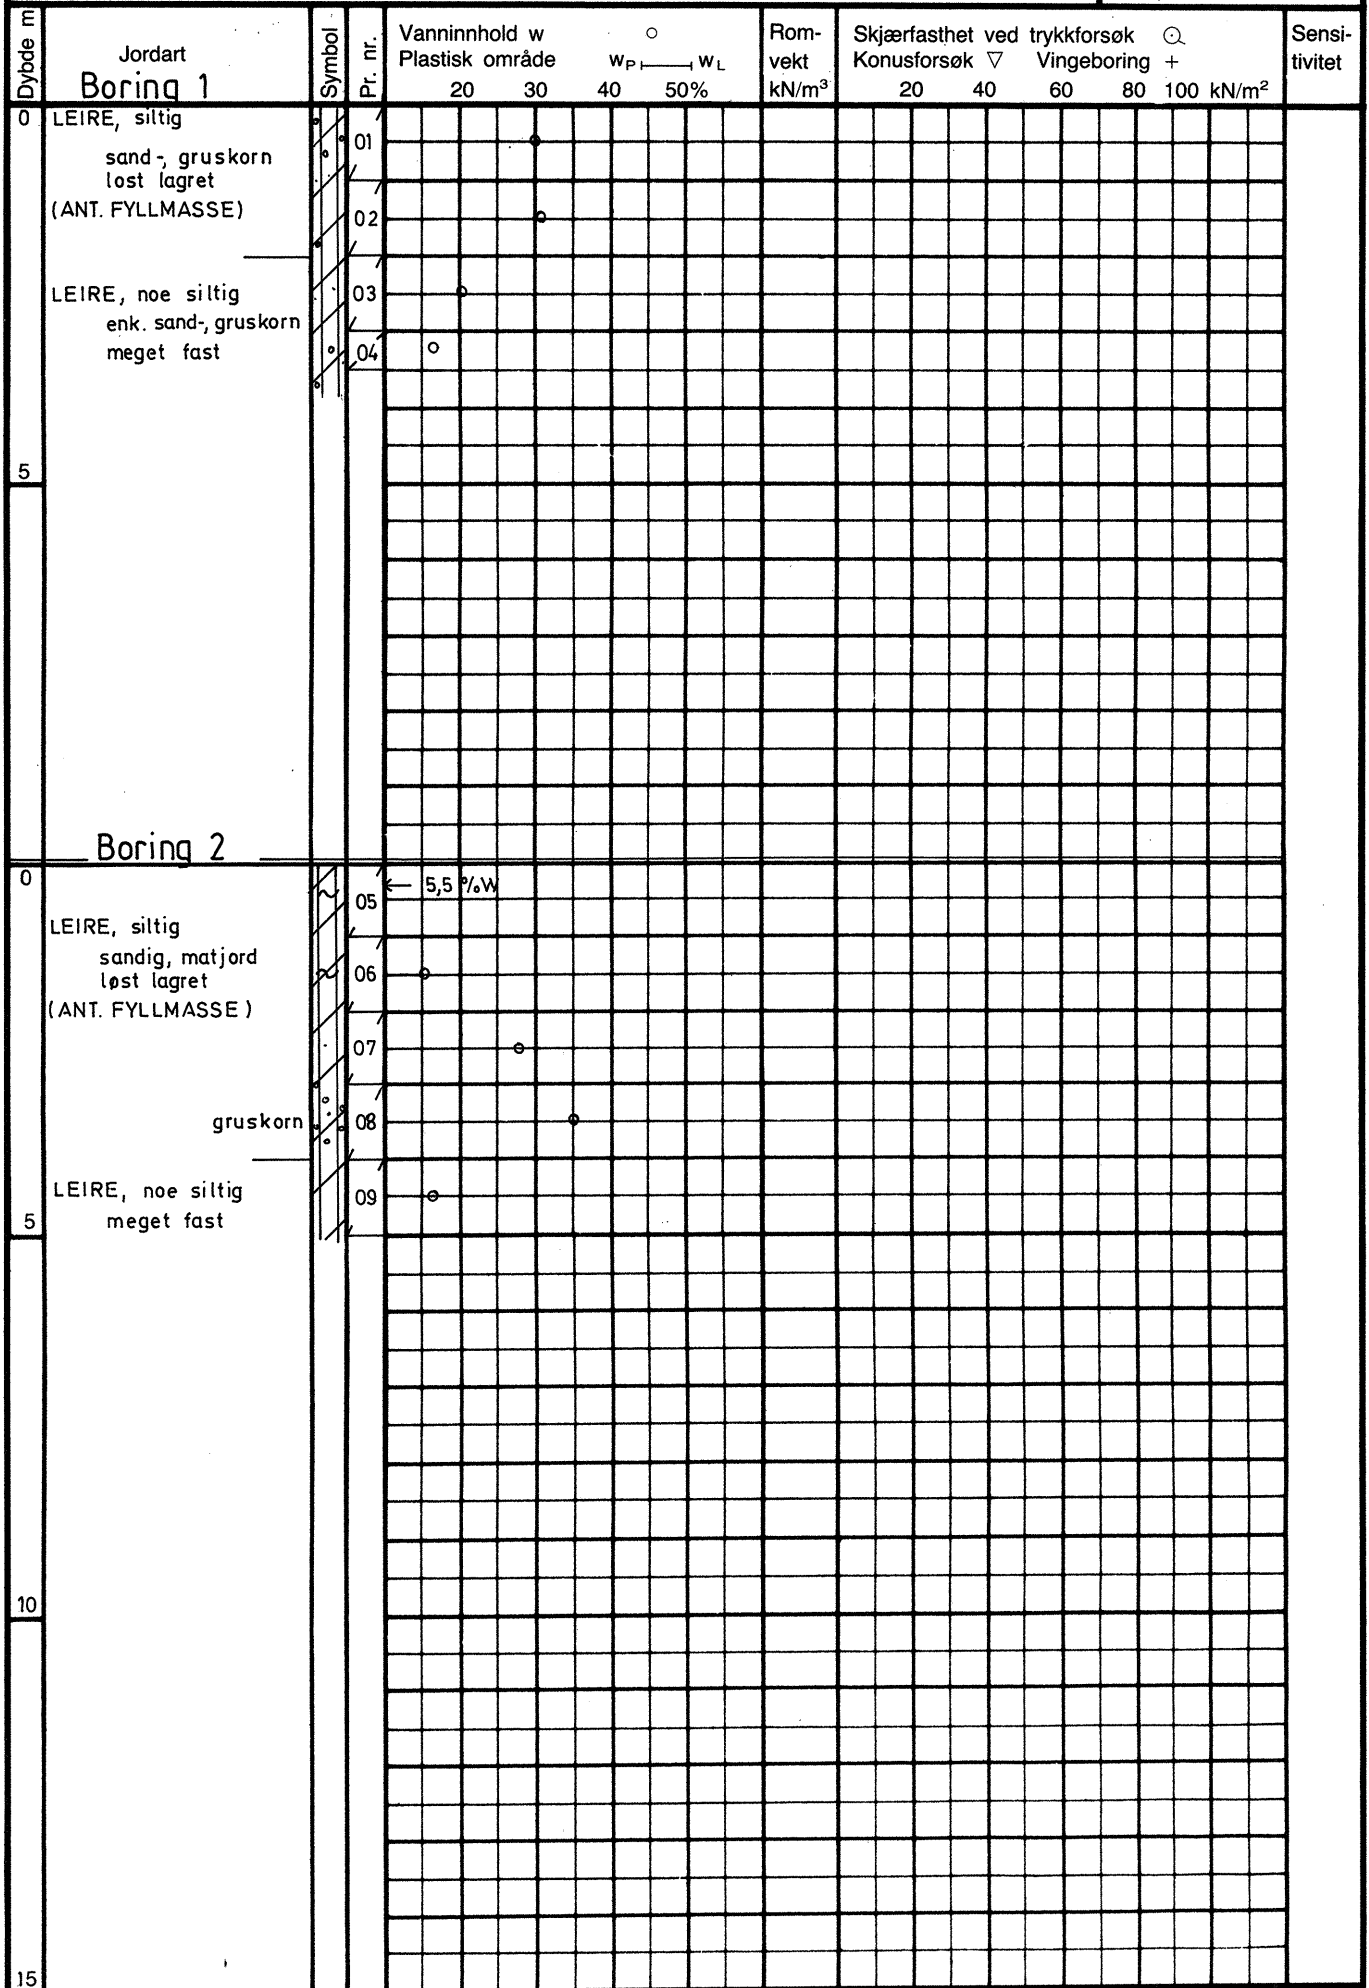
Resultatet fra undersøkelsene er vist på borprofilen i bilag 3.

Leire Den originale mineralske grunnen under fyllmassene består av leire. Leira er noe siltig, meget fast og har et vanninnhold på 16 - 20%.
