Trondheim kommune

R.1002-2 BRØSETDALEN

GRUNNUNDERSØKELSER
DATARAPPPORT

11.06.2004

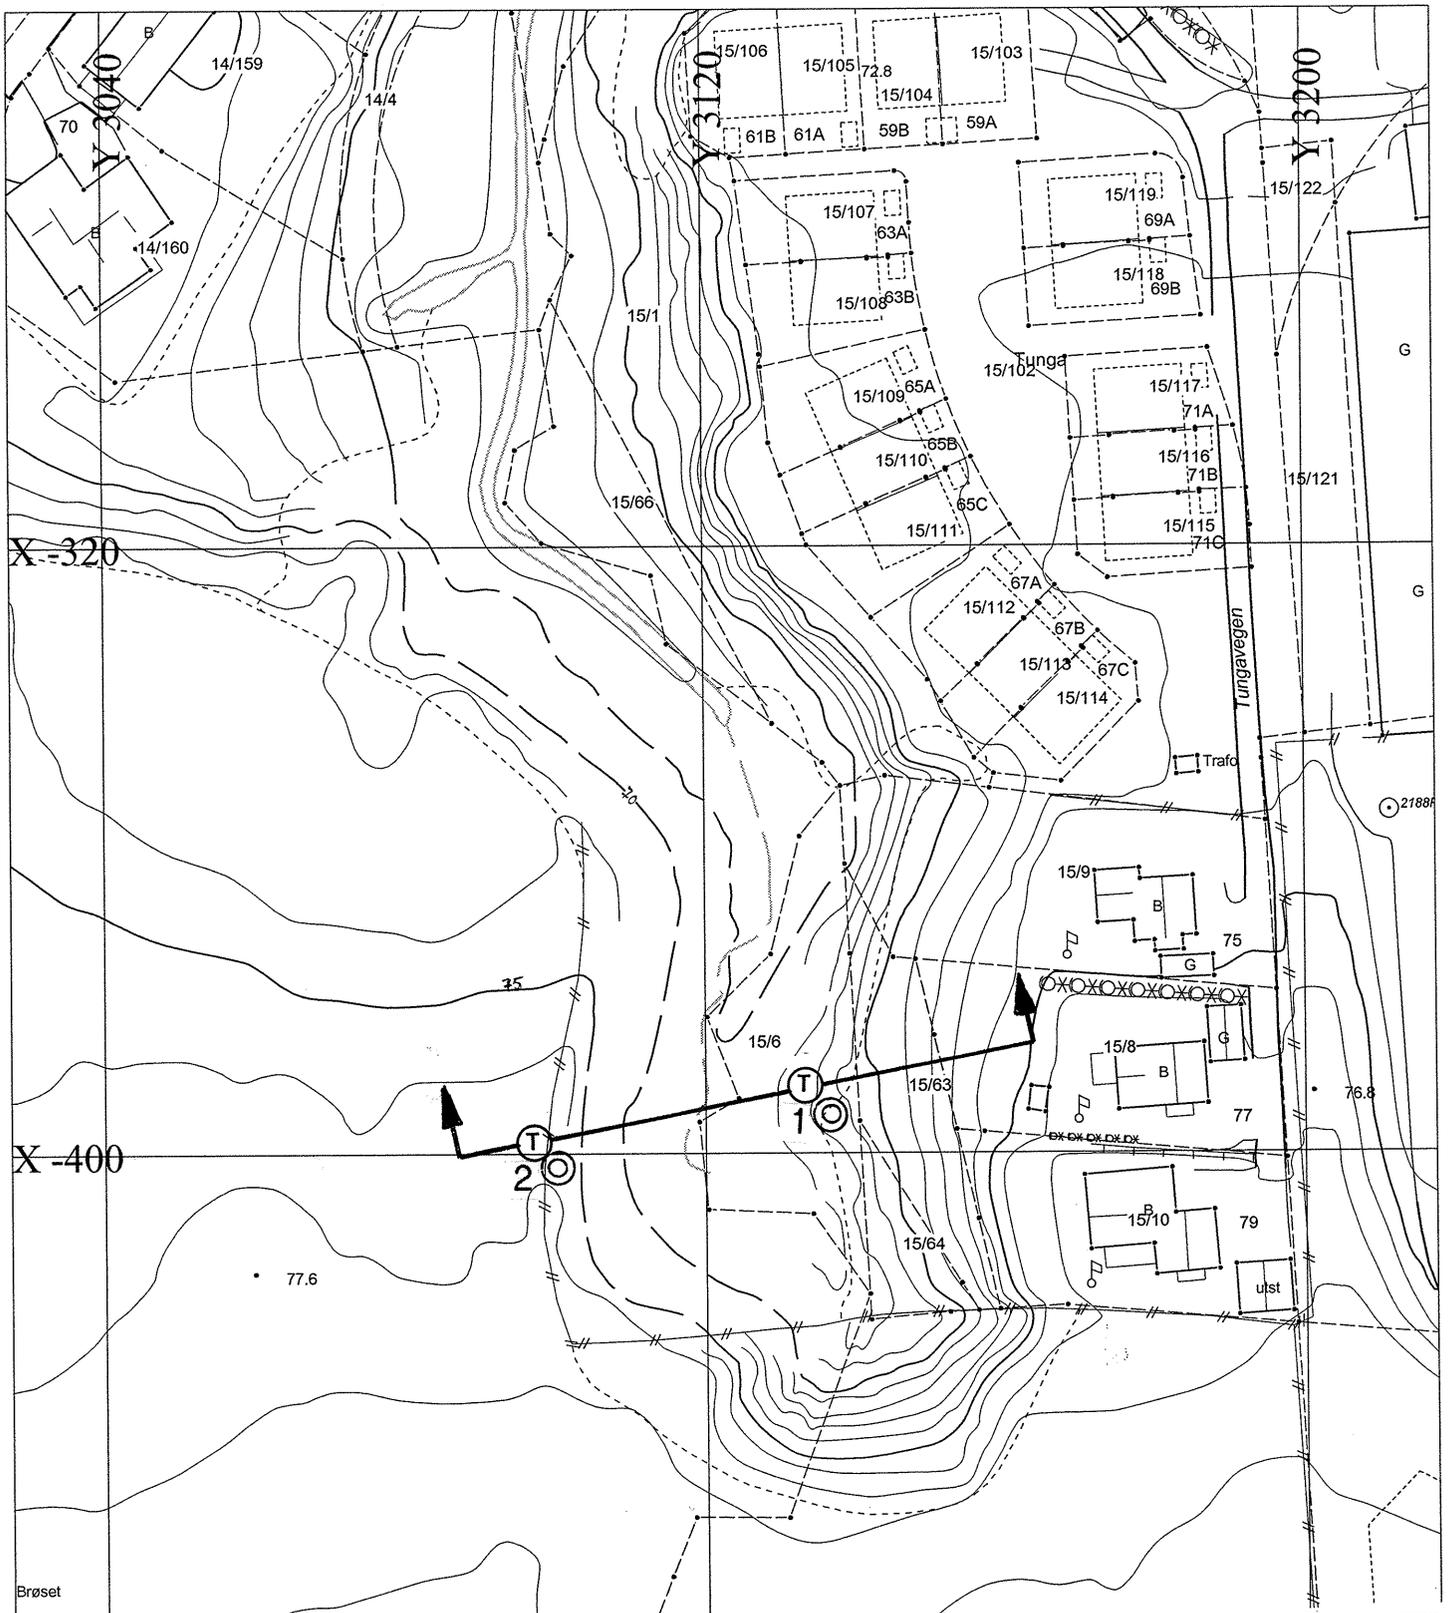
Situasjonskart

Presentasjon Borpunktene plassering er vist på situasjonskartet bilag 1, sonderingsresultatet på profilet bilag 2. Borprofilene er vist på bilag 3 og 4.

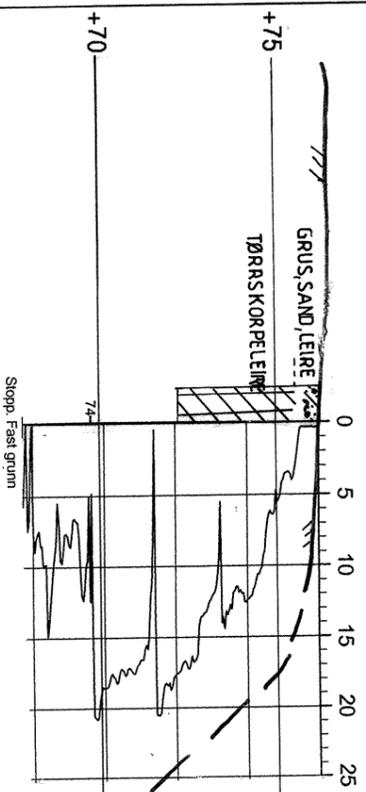
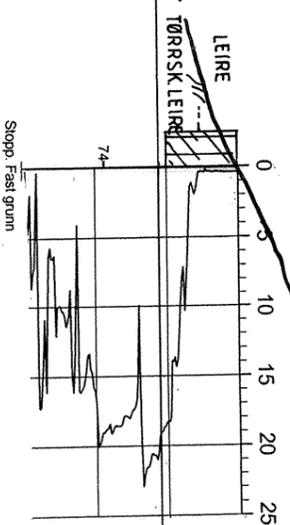
Profil med totalsonderings- og prøvetakingsresultat

Topografi Bekken har i området laget en dyp dal . På vestsiden er skråningshøden over 10 meter med helning 1:1,1. Det er i denne skråningen det har skjedd en overflateglidning. På østsida er skråningen mye slakere.

- Rasstedet** Skråningshellingen i området der utglidningen har skjedd er meget bratt (1:1,1). Utbedring av rasgropa kan gjøres ved å slake ut skråningen til 1:1.5, men dette vil kreve sprengsteinfylling samt fjerning av vegetasjon. Av landskapsmessige grunner frarådes dette. Etablering av drengrofter ned skråningen ville også virket stabiliserende, men anleggsarbeidet ville medføre fjerning av store deler av vegetasjonen. Vi vil derfor anbefale at det ikke utføres anleggsarbeider i dalsida. En kan ikke se bort fra en videreutvikling av raset, men med de fast massene vil dette trolig bare bli overflateglidninger.
- Bekken** Det har vært vurdert å flytte bekken østover forbi rasstedet. Dette, sammen med steinsetting, reduserer muligheten for at bekkeløpet gjenfylles ved en eventuell videreutvikling av utglidningen. Vi har ingen innvendinger mot omlegging av bekken.
