R. 633 ØSTMOVEGEN 5, RANHEIM Skade på kjellermur.

GRUNNUNDERSØKELSER GEOTEKNISK VURDERING

29.9..83
GEOTEKNISK SEKSJON
PLANKONTORET TRONDHEIM KOMMUNE

R 633 ØSTMOVEGEN 5, RANHEIM
SKADE PÅ KJELLARMUR

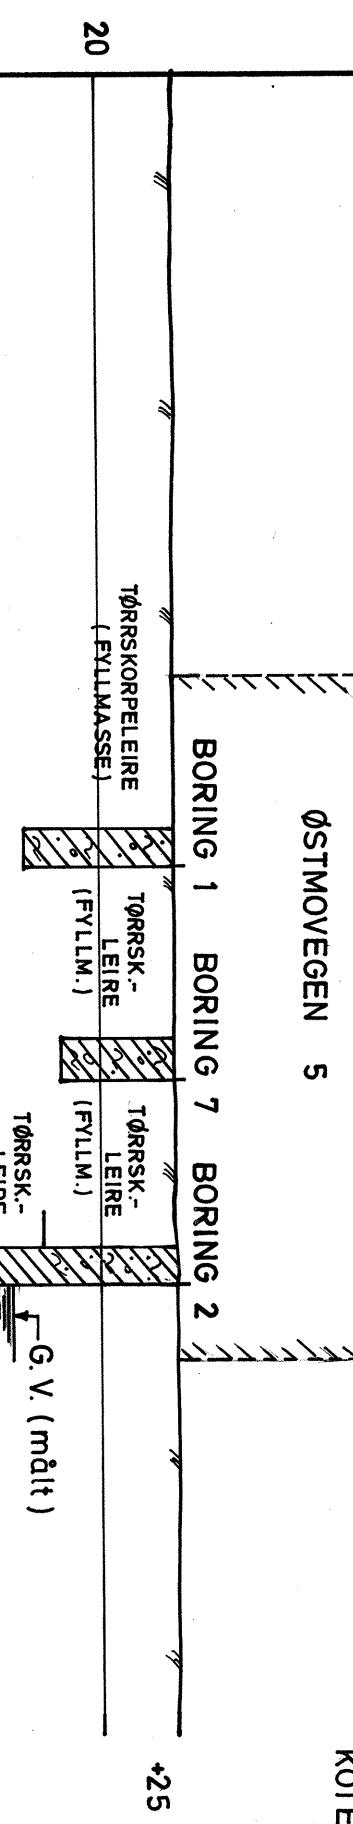
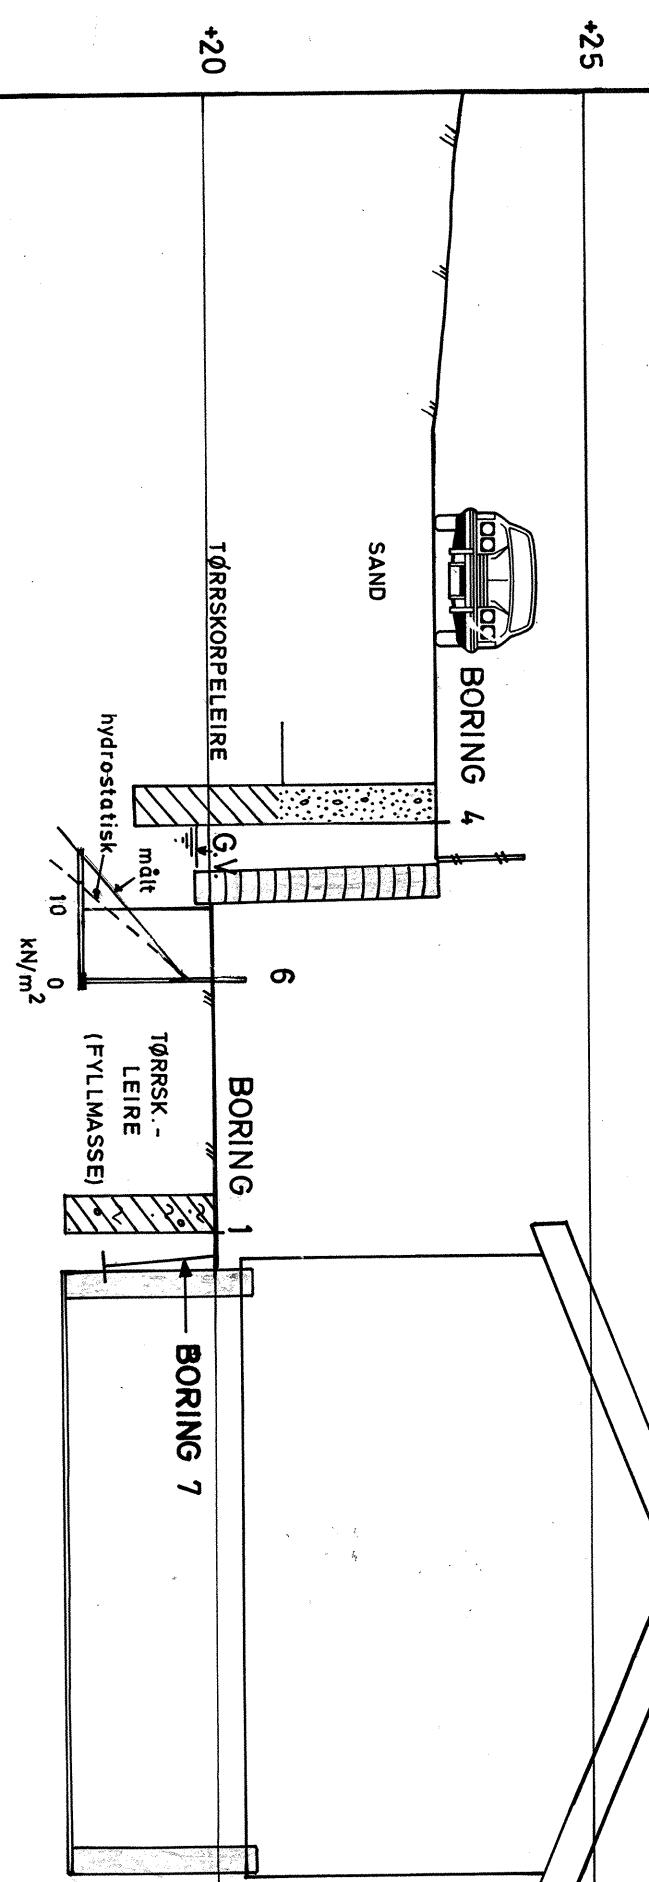
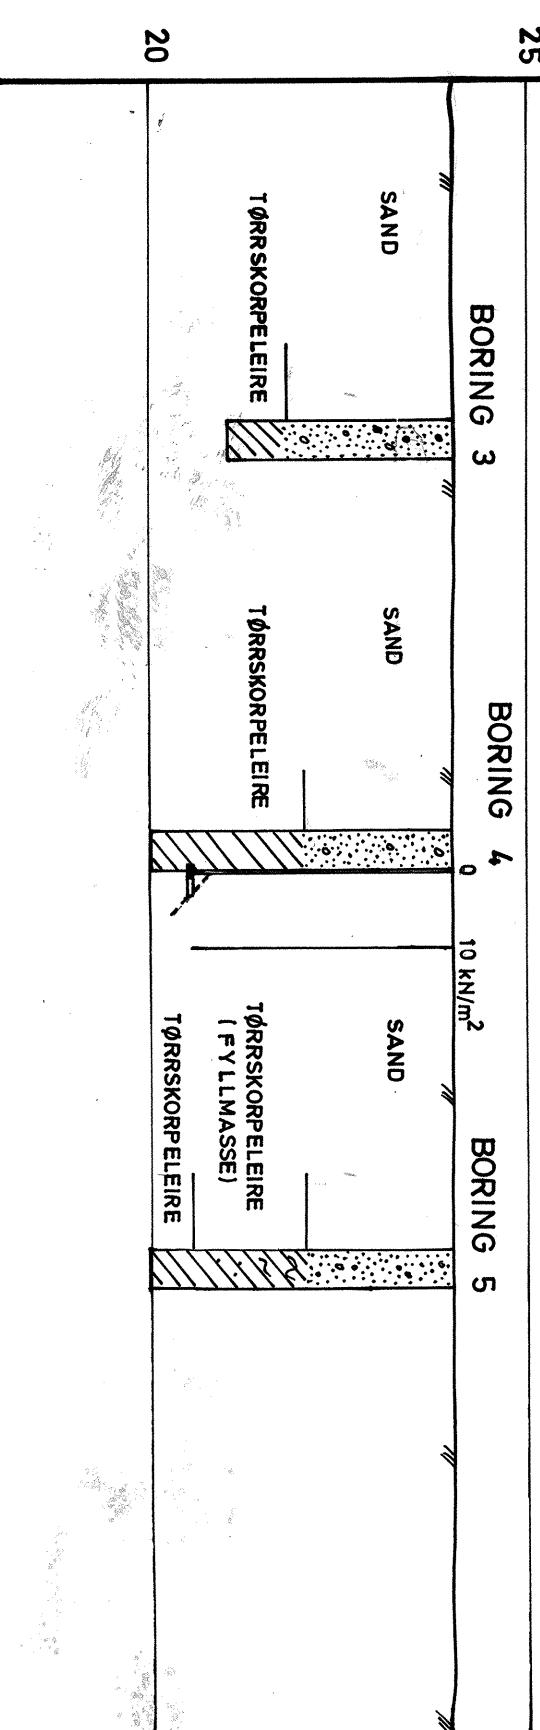
PROFIL I, II OG III

Boring 1 og 2 er utført som vertikale boringar ca 0,4 m frå grunnmuren. For å kontrollere om det låg andre massar heilt inntil kjellarmuren vart det gjort ei tilleggsboring i punkt 7 i avstand ca 0,2 m frå muren. Denne boringa hadde ei helling inn mot grunnmuren som vist i profil III, bilag 2.

Resultata frå markarbeidet er framstilt i terrengprofila i bilag 2.

Massen inntil grunnmuren er i det vesentlige fyllmasse av tørrskorpeleire. Tørrskorpeleira er blanda med sand- og gruskorn, og det er også påvist noe humusholdig materiale. I punkt 2 er boringa ført ned til 2,5 m under terrenget. Frå 2 m til 2,5 m er det påvist rein tørrskorpeleire. Denne prøven er imidlertid tatt under fundamentnivået for huset.

Fyllmassen i boring 2 har eit større innhald av humus enn massen i boring 1. Det relativt høge vassinnhaldet er også ein indikasjon på dårligare masse.

Prøvane fra punkt 7 stadfestar at det ikkje ligg andre eller kvalitetmessig betre massar heil inntil muren.

Fyllmassen inntil grunnmuren kan ikkje karakteriserast som drenmasse, og kornfordelingskurvene viser at han også er telefarlig.

Poretrykksmålinga i punkt 2 viser at det ikkje står vatn inn mot grunnmuren. Ein har derfor grunn til å tru at dreneringa langs muren er i orden.

Massen bak støttemuren er grusig sand ned til ca 2 m under overflata. Under dette nivået er det påvist tørrskorpeleire, men det er uklårt om leira ligg heilt inntil muren. Ved prøvegraving foran og under muren vart det påvist sand og grusmassar i fundamentnivået.

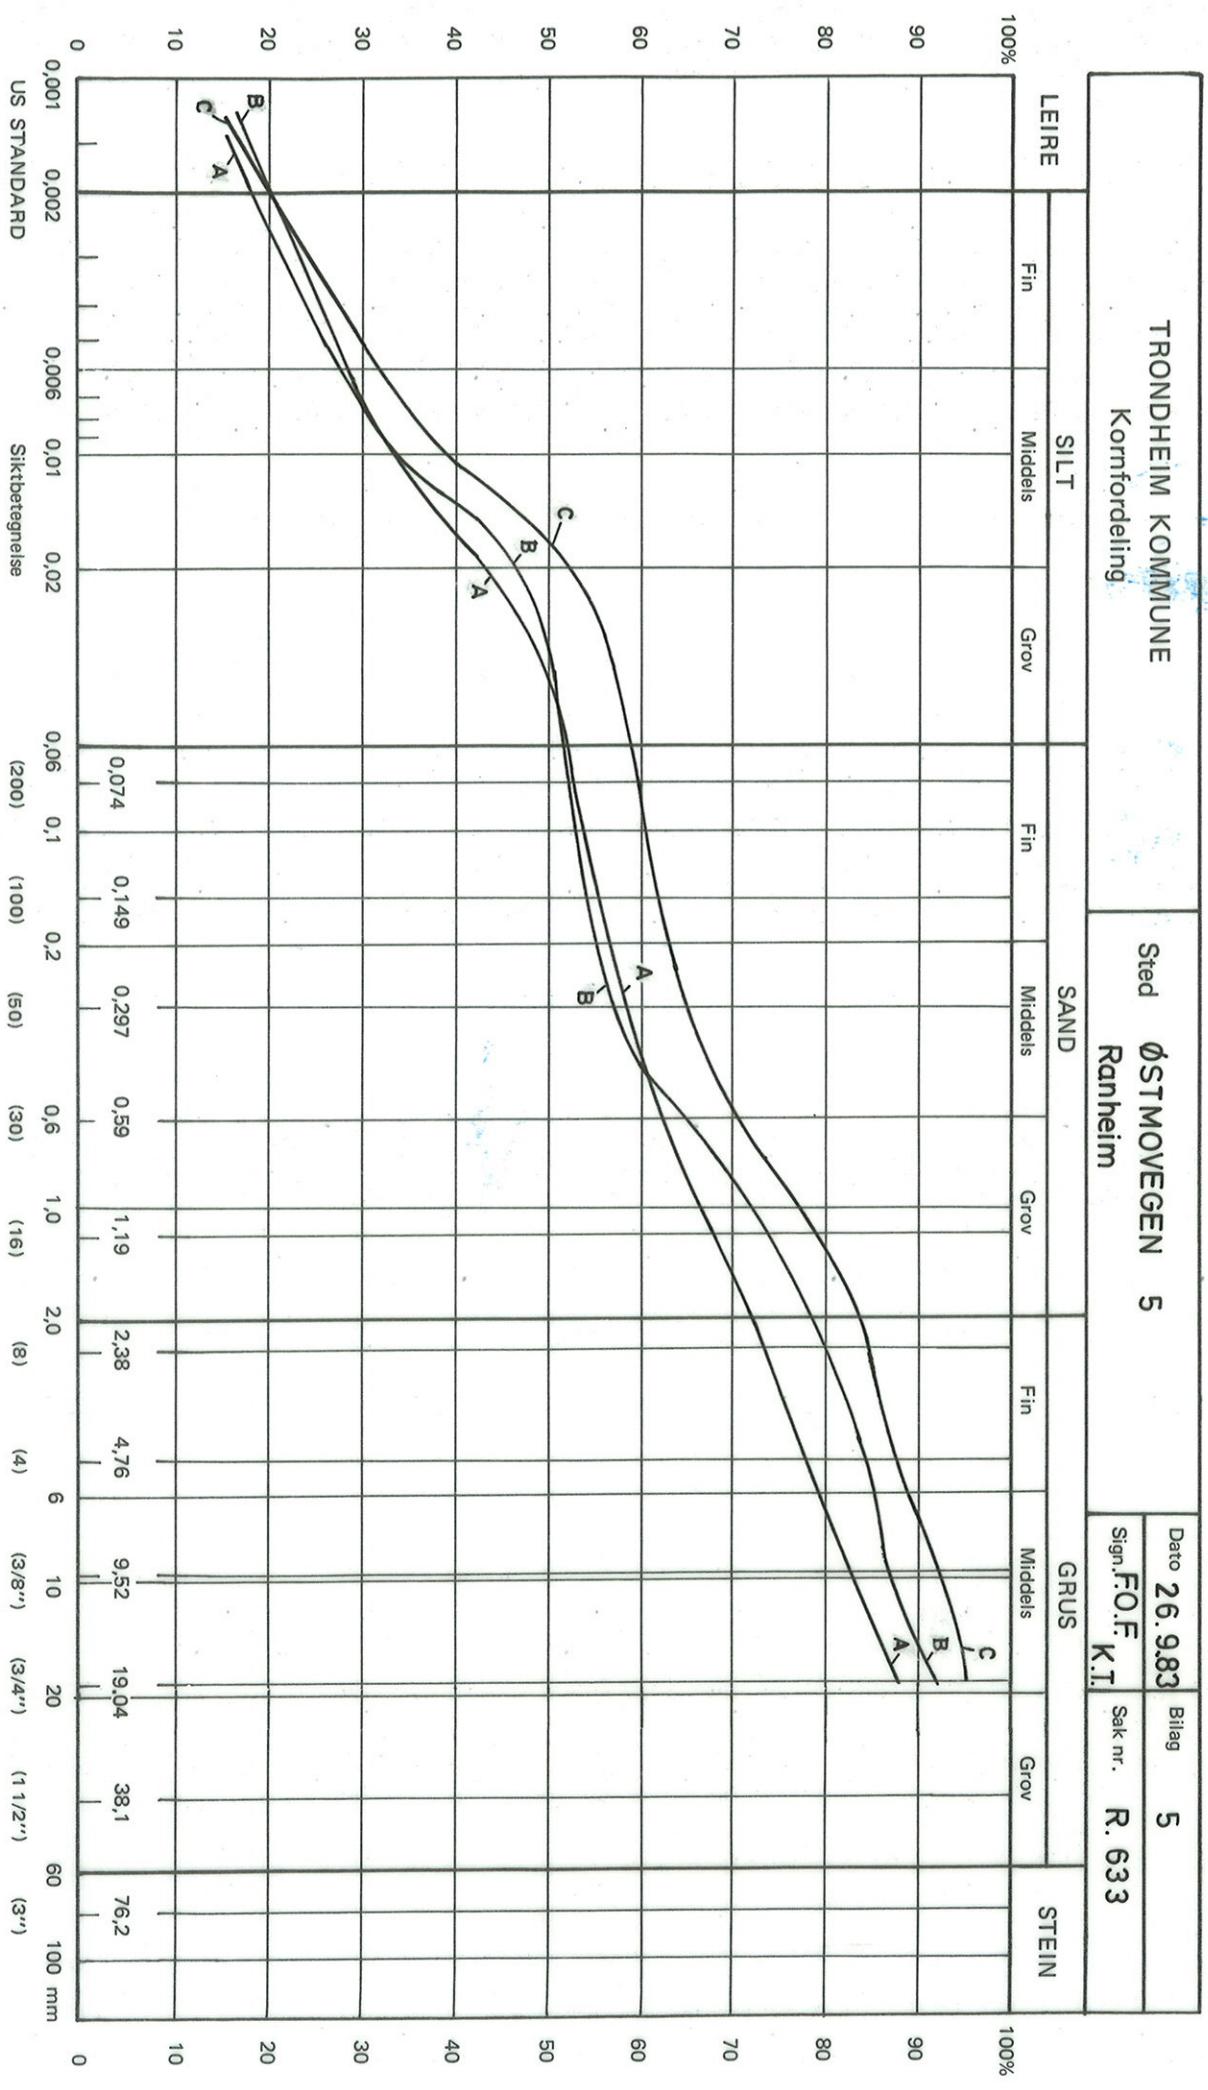
Borprofila i bilag 3 og 4 viser resultat frå jordartsklasifisering og vassinhaldsmåling. Bilag 5 viser kornfordelingskurver.
