R.1043 SCHIØTZ VEI 10

GRUNNUNDERSØKELSER DATARAPPORT

Oppdrag: R.1043	SCHIØTZ VEI 10		
	SETNINGSSKADE		
Trondheim den:	06.01.98		
Oppdragsgiver:	Eier	Oppdrag ved:	
UTM-referanse:	NR 676 341	Sted:	Fagerlia
Feltarbeide utført:	Desember -97	Antall bilag:	4
		Antall tekstsider:	1
Feltmetoder:	dreiesondering	prøveserie	
Emneord:	jordarter	stabilitet	setning
Sammendrag:	Saksbehandler:	Kåre Sand	<i>Kåre Sand</i>
<p>Boligeiendommen Schiøtz veg 10 har et tilbygg på nordsiden som står på 3 pillarer, fundamentert 1,5 meter under terreng. Tilbygget står på toppen av en bratt skråning (1:1,4 øverst) ned mot Fagerliv. 9. Skråningshelningen tilsvarer ca rasvinkel for massene. Tilbygget har satt seg opp mot 100 mm.</p> <p>Vi har undersøkt grunnen og funnet at denne består av siltig, fin sand til fjell ca 5,2 m under terreng. Situasjonen er vist på kartutsnittet i bilag 1, profilet i bilag 2 og borprofilet i bilag 3. Kornfordelingsanalysen (bilag 4) viser at grunnen er telefarlig.</p> <p>Skråningen bærer preg av at det foregår sig i massene. Gjerdet er bl.a. kommet nesten 1 m ut av sin rette linje. Setninger for tilbygget ble først oppdaget høsten -88, og det ble vurdert om utgraving på naboeiendo

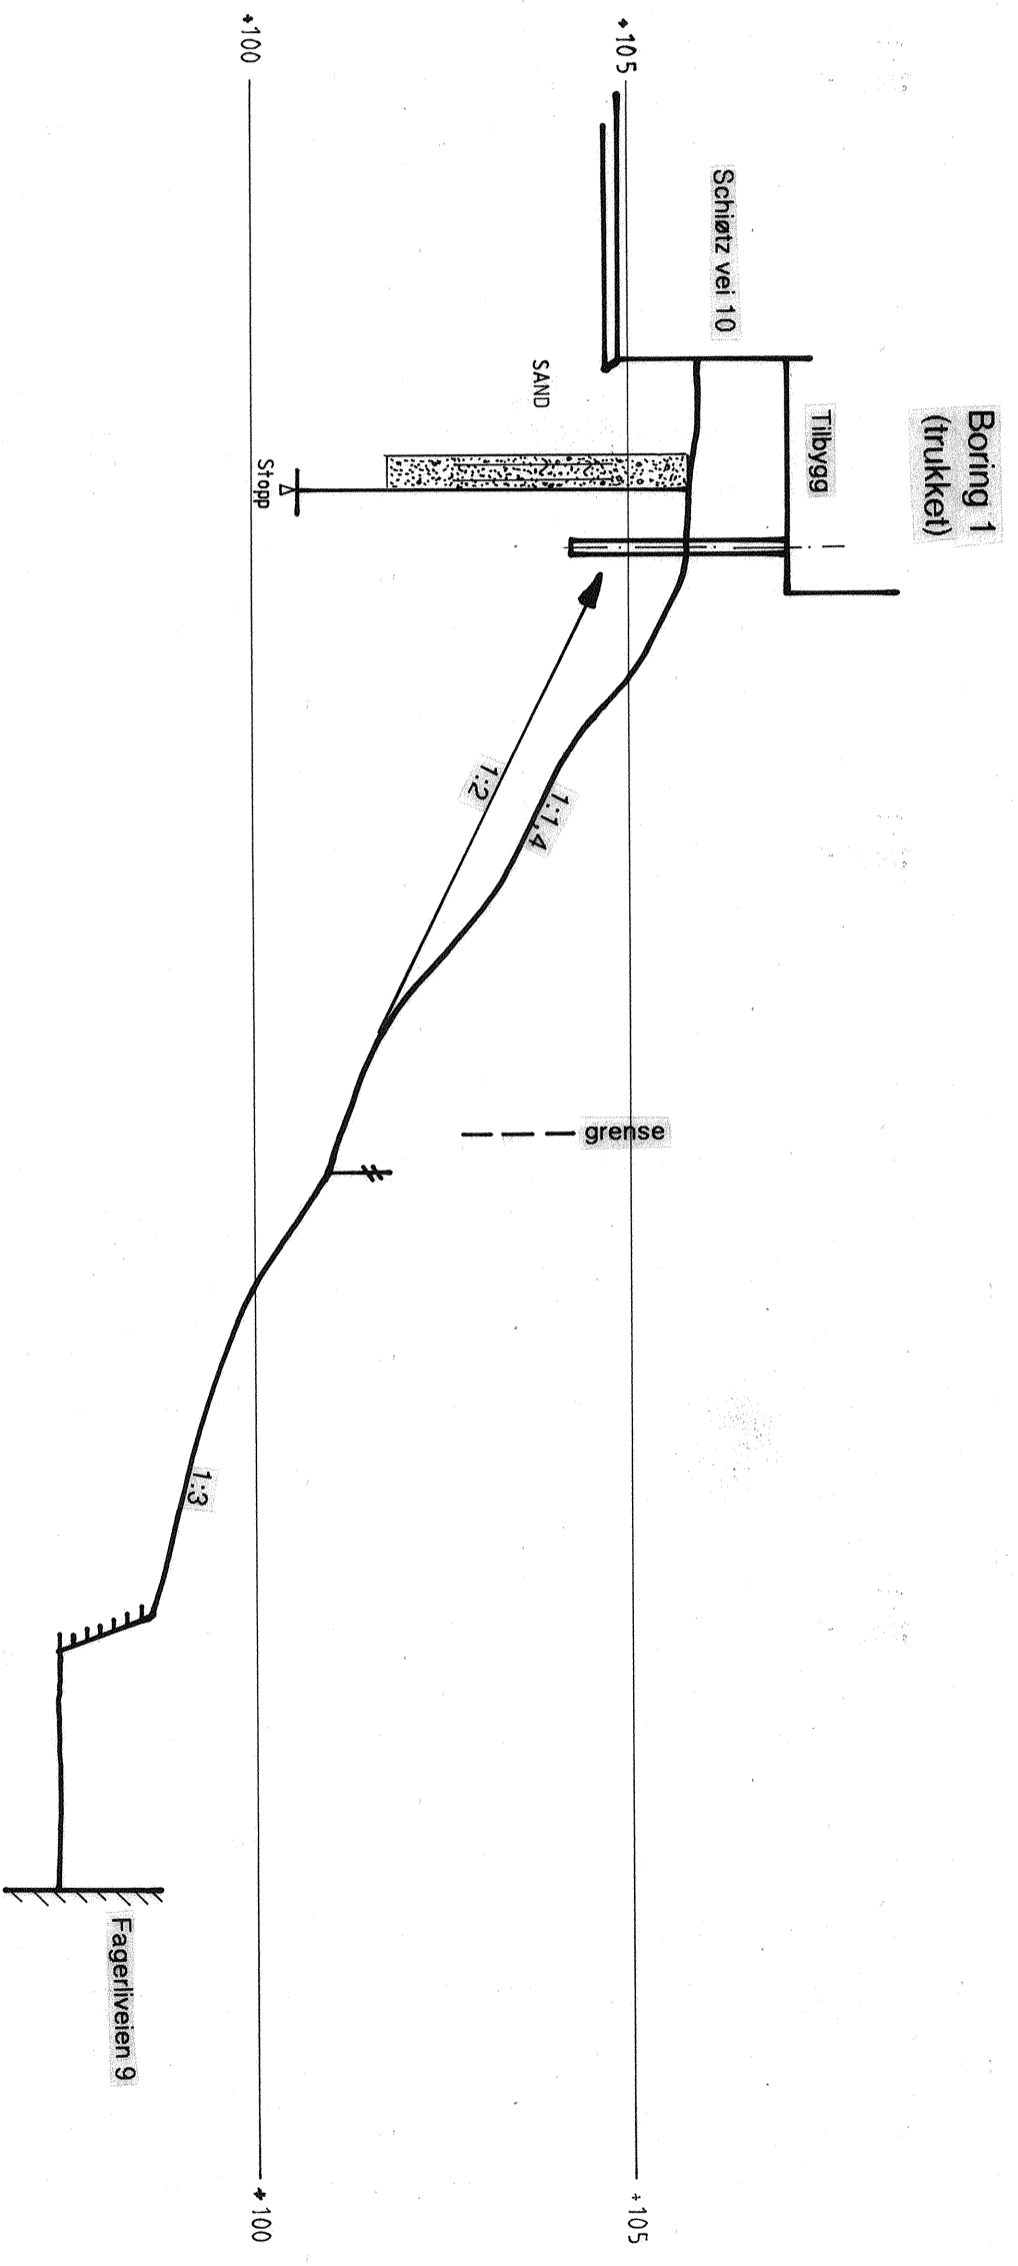
SCHIØTZ VEI 10		MALESTOKK:
Profil med slag- og prøvetakingsresultat		1:100
TEGN. AV:		SSS
DATO:		07.01.98
KONTR.:		
RAPP. NR.:		R.1043
BILAG:		2
TRONDHEIM KOMMUNE		
TEKNISK SEKSJON

Dybde m	Jordart	Symbol	P. nr.	Vanninnhold w				Romvekt kN/m ³	Skjærfasthet ved trykkforsøk					Sensitivitet
				Plastisk område		w _p → w _L			Konusforsøk ∇		Vingeboring +			
				20	30	40	50%		20	40	60	80	100	kN/m ²
	SAND, fin noe grusig		01											
	SAND, siltig grusig humusholdig		02											
	SAND, fin siltig		03											
	SAND, middels grusig		04											
5														
10														
15														
20														
25
