TRONDHEIM KOMMUNE

R.1491 VÆRE, Innfartsparkering

GRUNNUNDERSØKELSER
DATARAPPORT

22.11.2010

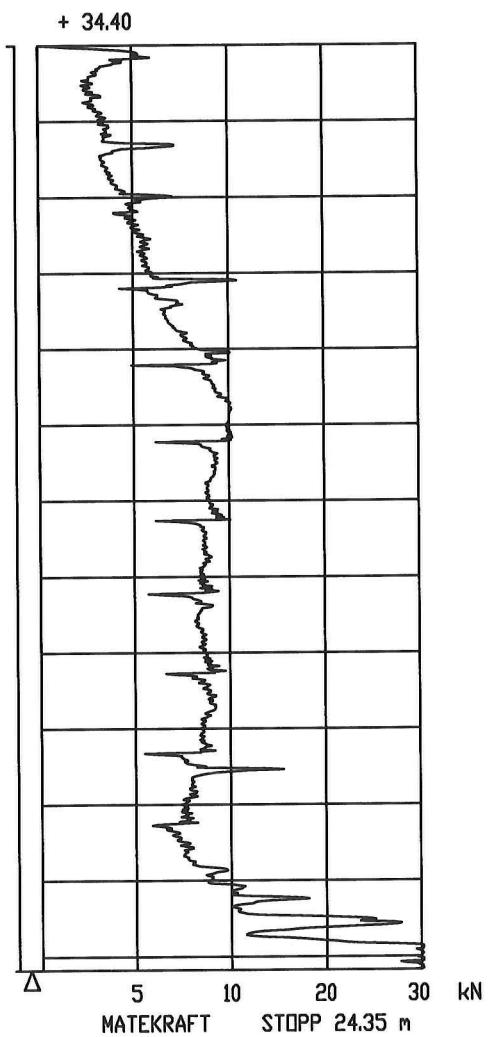
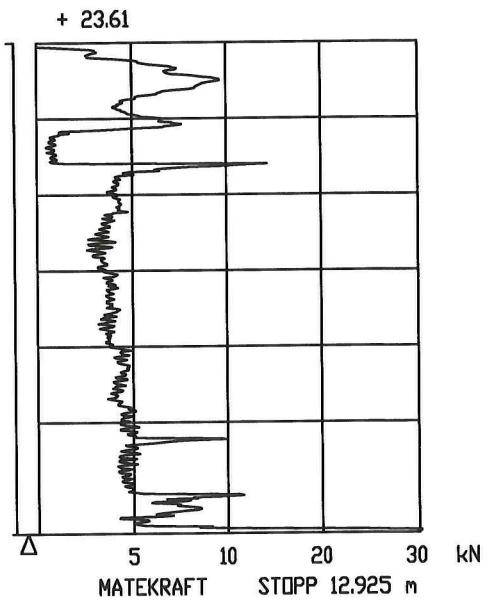
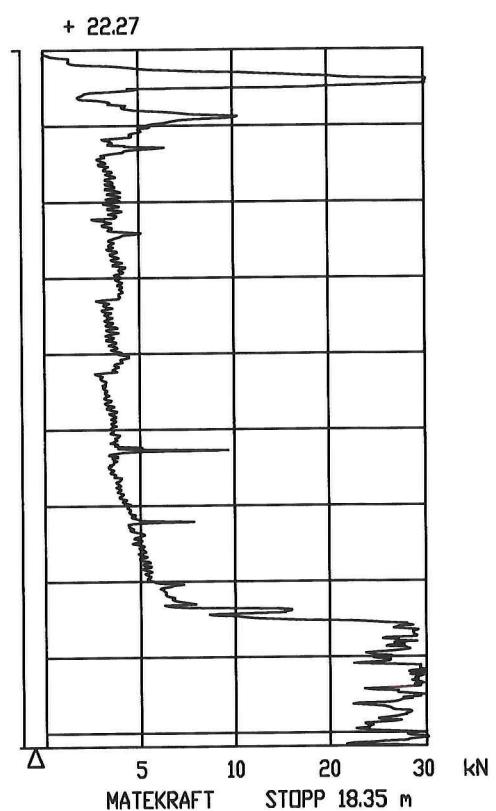
Være innfartsparkering
Dreletrykksondinger 1, 2 og 3.

- På tomta for parkeringsplassen har antatt kvikkleire en mektighet på ca 10 meter, mens øverst i punkt 1 ble det registrert fastere masser over antatt kvikk/sensitiv leire fra 8 til 22 m under terreng. Punkt 4 og 5 viser at leira ikke er kvikk/sensitiv øst for tomta. I punkt 4 er leira også fastere. Punkt 6 viser at leira her kan antas kvikk/sensitiv fra 3-8 m under terreng men er mye fastere på 9 meters dybde, da sonderingen måtte avsluttes.

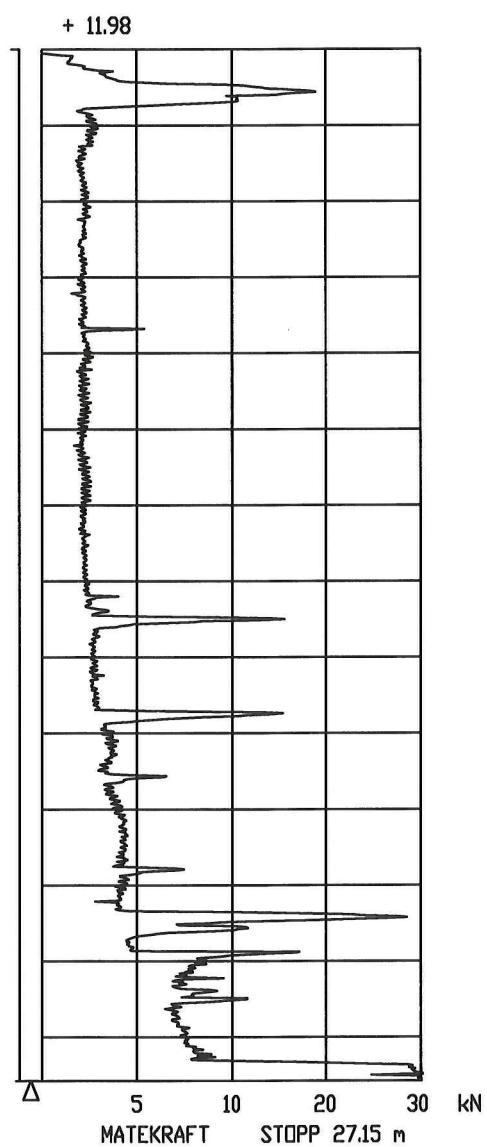
Være innfartsparkering
Dreletrykksondring 7.

- Grunnen i området består av tørrskorpeleire over leire. Leira er bløt til fast og stedvis kvikk/sensitiv. På den aktuelle tomta er leira bløt og antas å være kvikk/sensitiv. I punkt 7 har antatt kvikkleire stor mektighet, fra 2 til 22 m under terreng. Den store mektigheten av kvikk eller sensitiv leire fortsetter nordvest mot jernbanen. Her ligger kvikkleira ned til 15 m dybde i følge NSBs rapport Gk3207. Beregnet sikkerhetsfaktoren for jernbanefyllinga var her funnet å være 0.76. Rapporten konkluderer med at stabiliteten av fyllinga må bedres. Vi vet ikke om stabiliserende tiltak er utført.

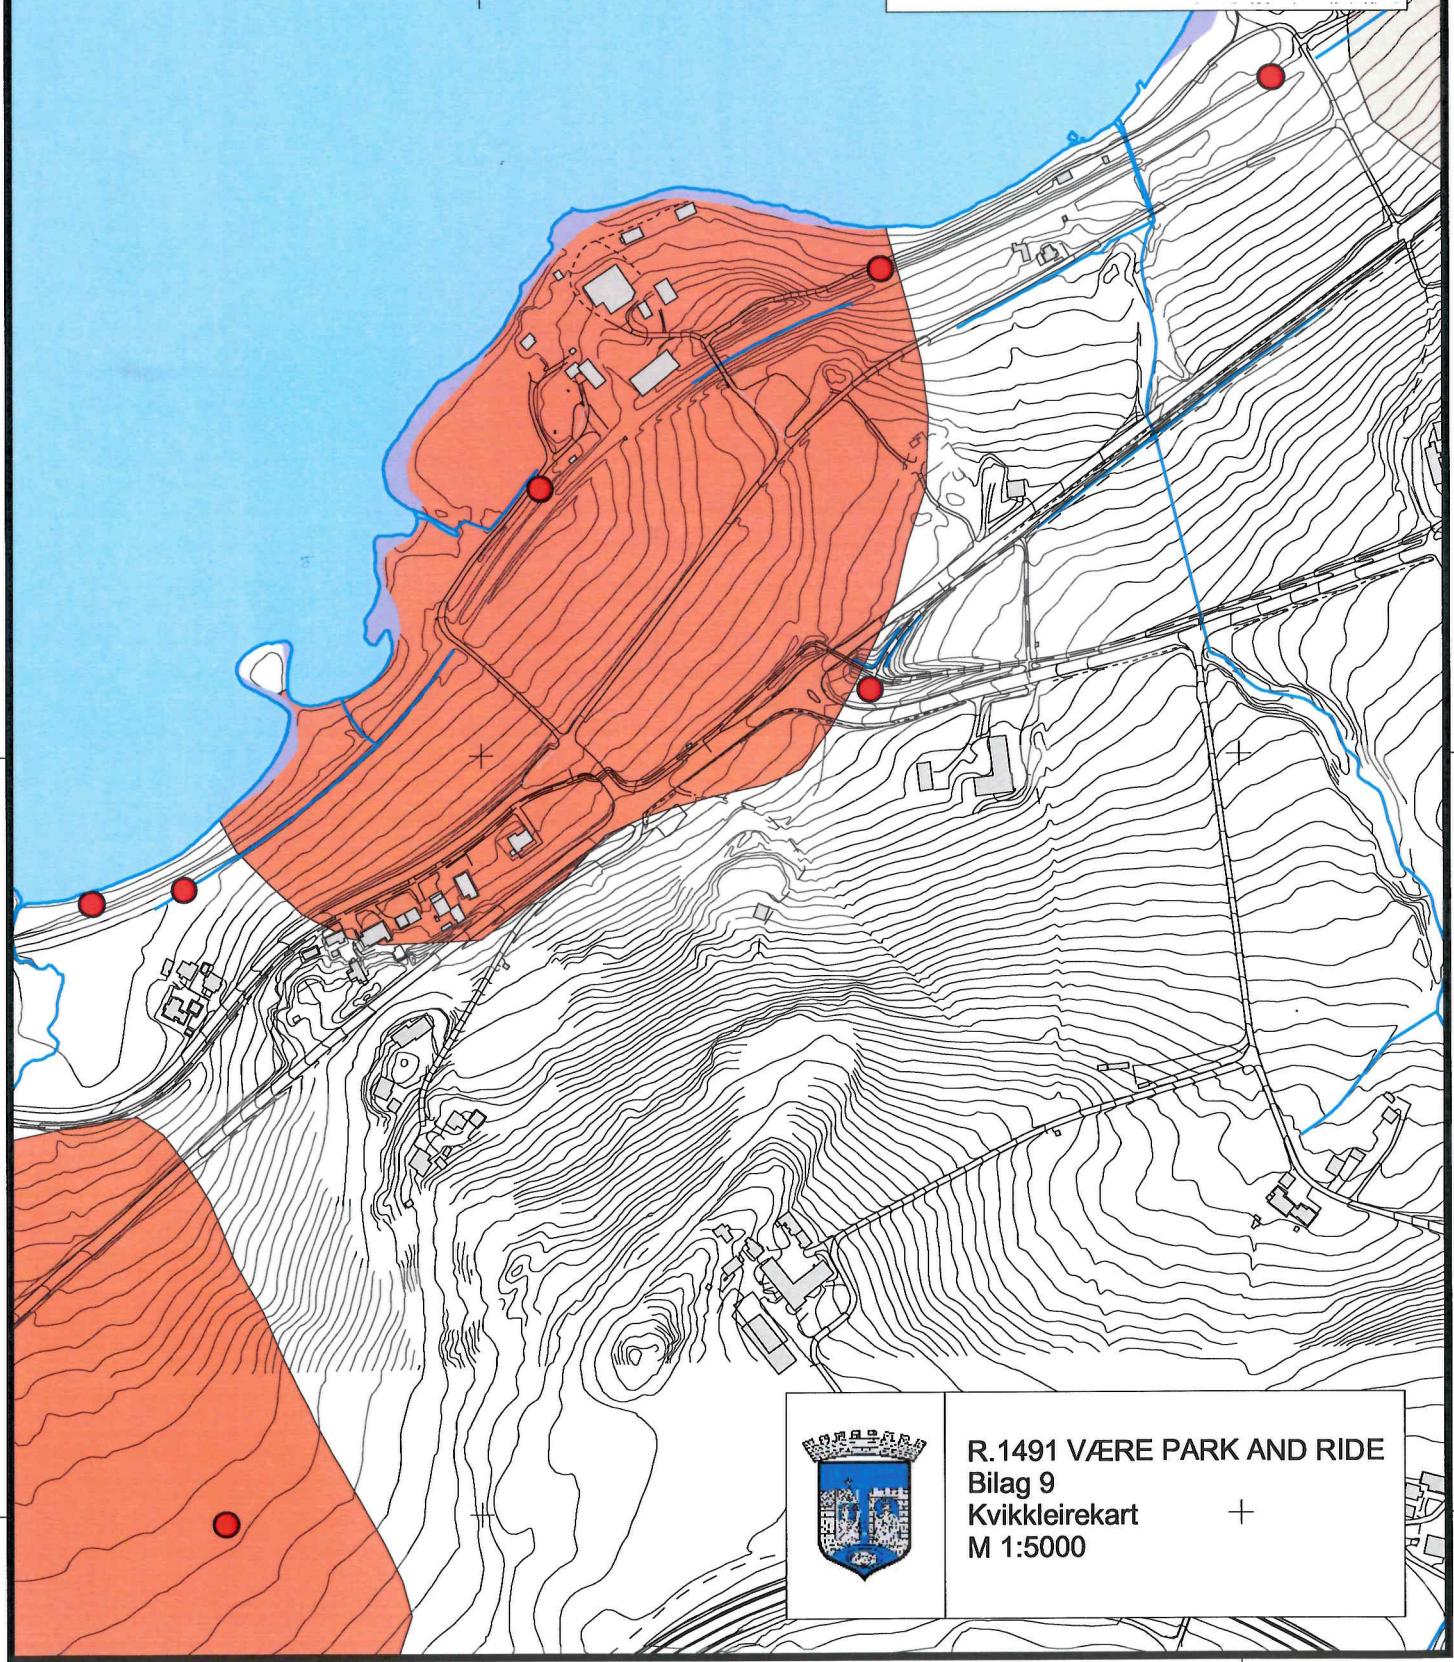
R. 1491 VÆRE PARK AND RIDE
Bilag 9
Kvikkleirekart
M 1:5000

- Dreietrykksondringene som nå er utført tyder på at kvikkleiresonen strekker seg lengre mot sørøst enn vist på kvikkleirekartet, bilag 8. Antatt utstrekning av kvikkleiresonen er vist på bilag 9. Kvikklesones sørlige grense er noe usikker og bør avklares vha supplerende grunnundersøkelser.

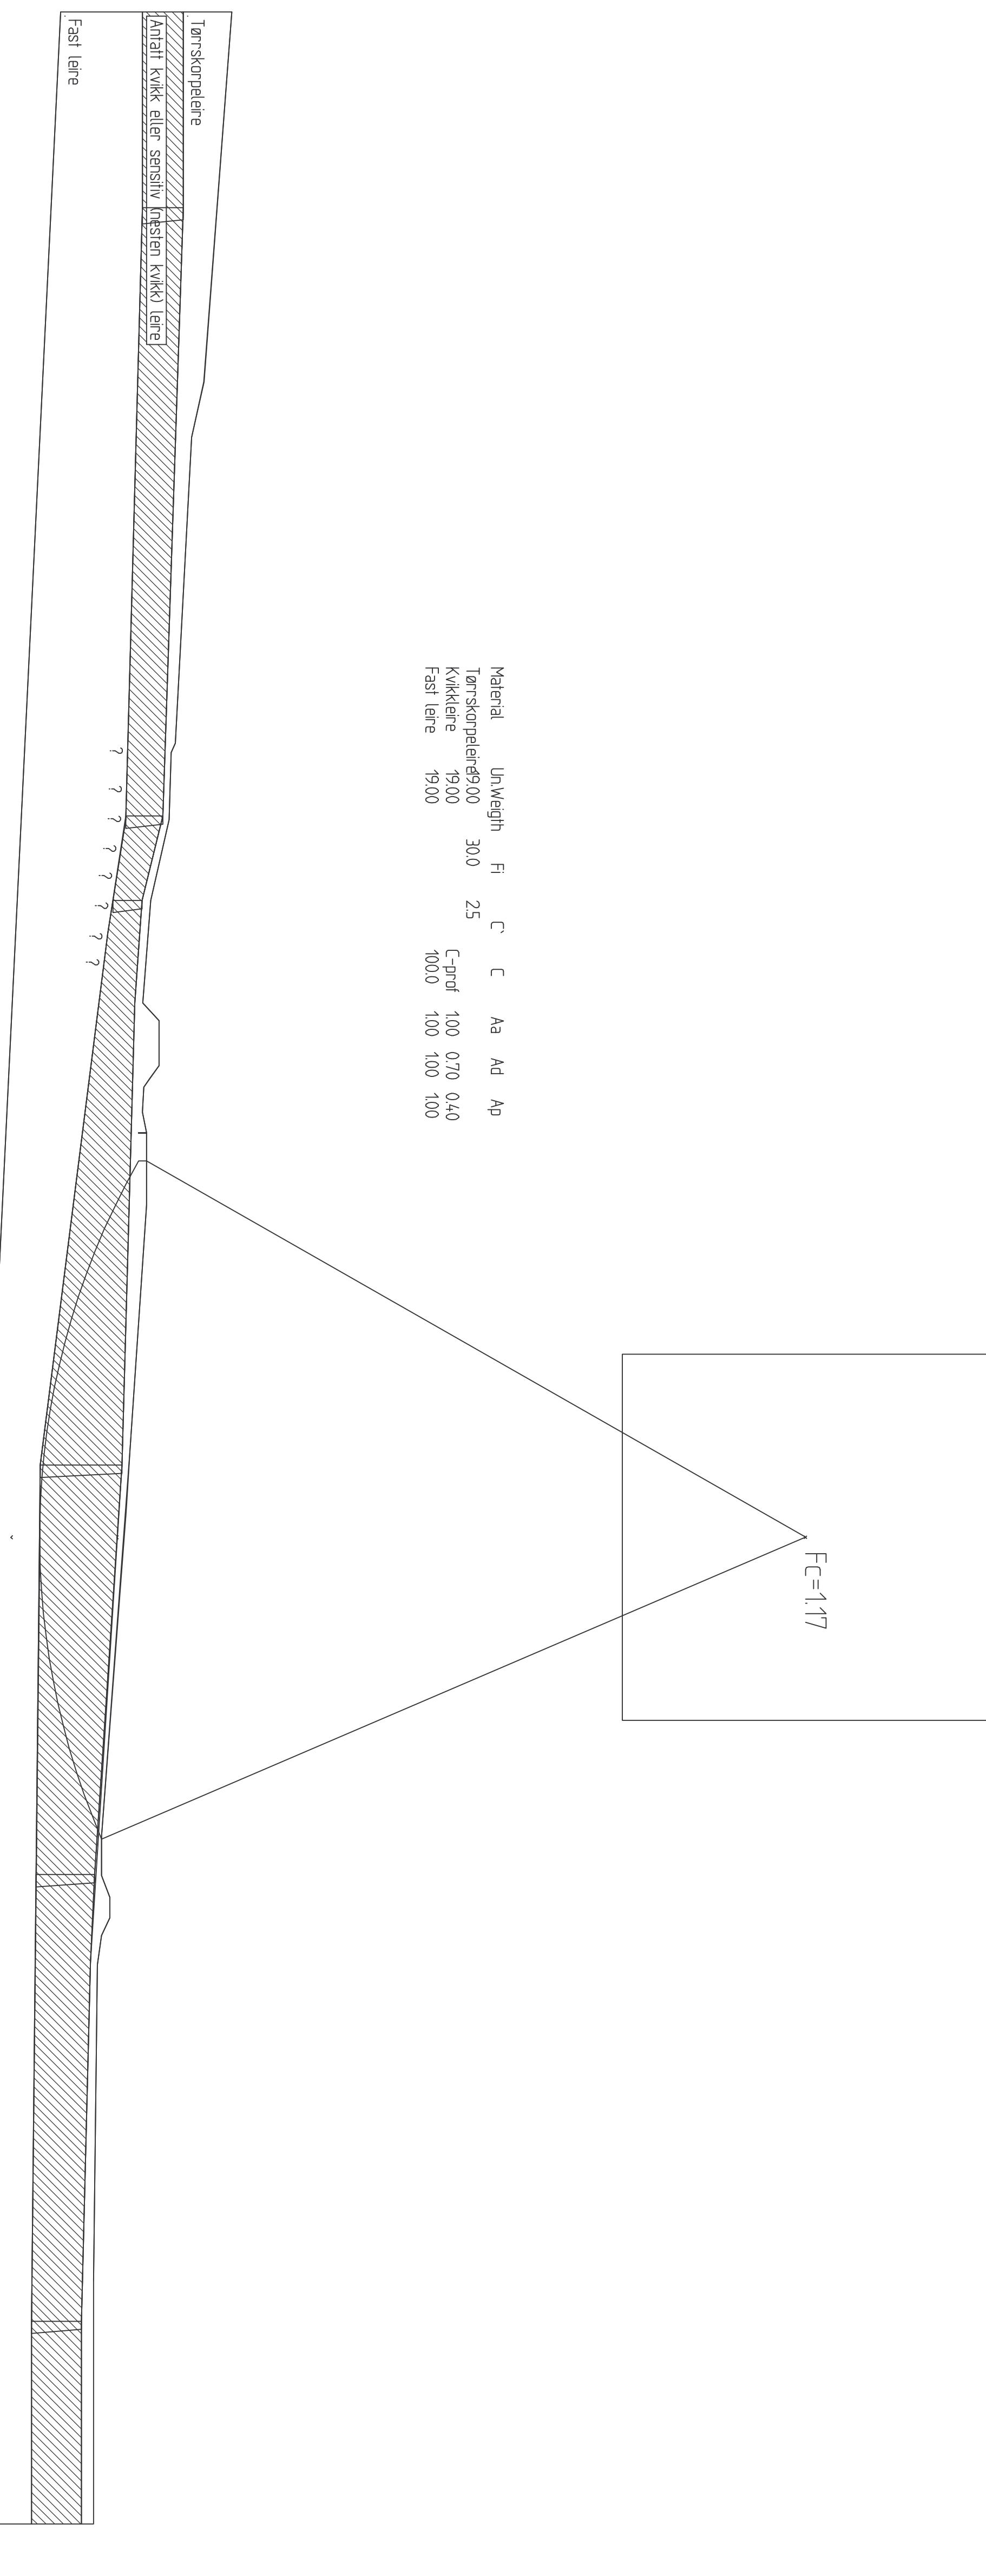
Stabilitetsanalyse

Skjærstyrkeparametere benyttet i stabilitetsberegringene er oppsummert i bilag 11. For kvikkleira ble det brukt C-profiler med udrenert skjærfasthet som øker lineært med dybden fra 20 til 30 kPa med unntak av C-profilen øverst i beregningsprofilen. Der øker skjærfastheten fra 30 til 40 kPa.

Beregningene viste at materialkoeffisienten er 1,17 for totalspenningsanalyse, se bilag 11. Dette betyr at en full utredning av kvikkleiresonen samt prosjektering og gjennomføring av stabiliserende tiltak ihht NVE retningslinje må realiseres før utbyggingen.

Hvis man ønsker å gå videre med prosjektet må det gjøres en full utredning av kvikkleiresonen. Supplerende grunnundersøkelser kan gi bedre grunnlag for beregninger og dermed mer pålitelige analyseresultat, men det er høyst usikkert om man vil kunne dokumentere tilstrekkelig sikkerhet mot kvikkleireskred. Det er også vanskelig å se for seg hvilke fysiske tiltak som kan gi nødvendig forbedring av stabilitet.
