Sak  
ARENDAL STASJON GODSHUS  
GK. 3680

ARENDAL STASJON GODSHUS  
NELAUG - ARENDAL KM 317,6  
GK 3680

## ARENDALE STASJON GRUNNFORHOLD OG SYNKNING AV STASJONSBYGNINGEN

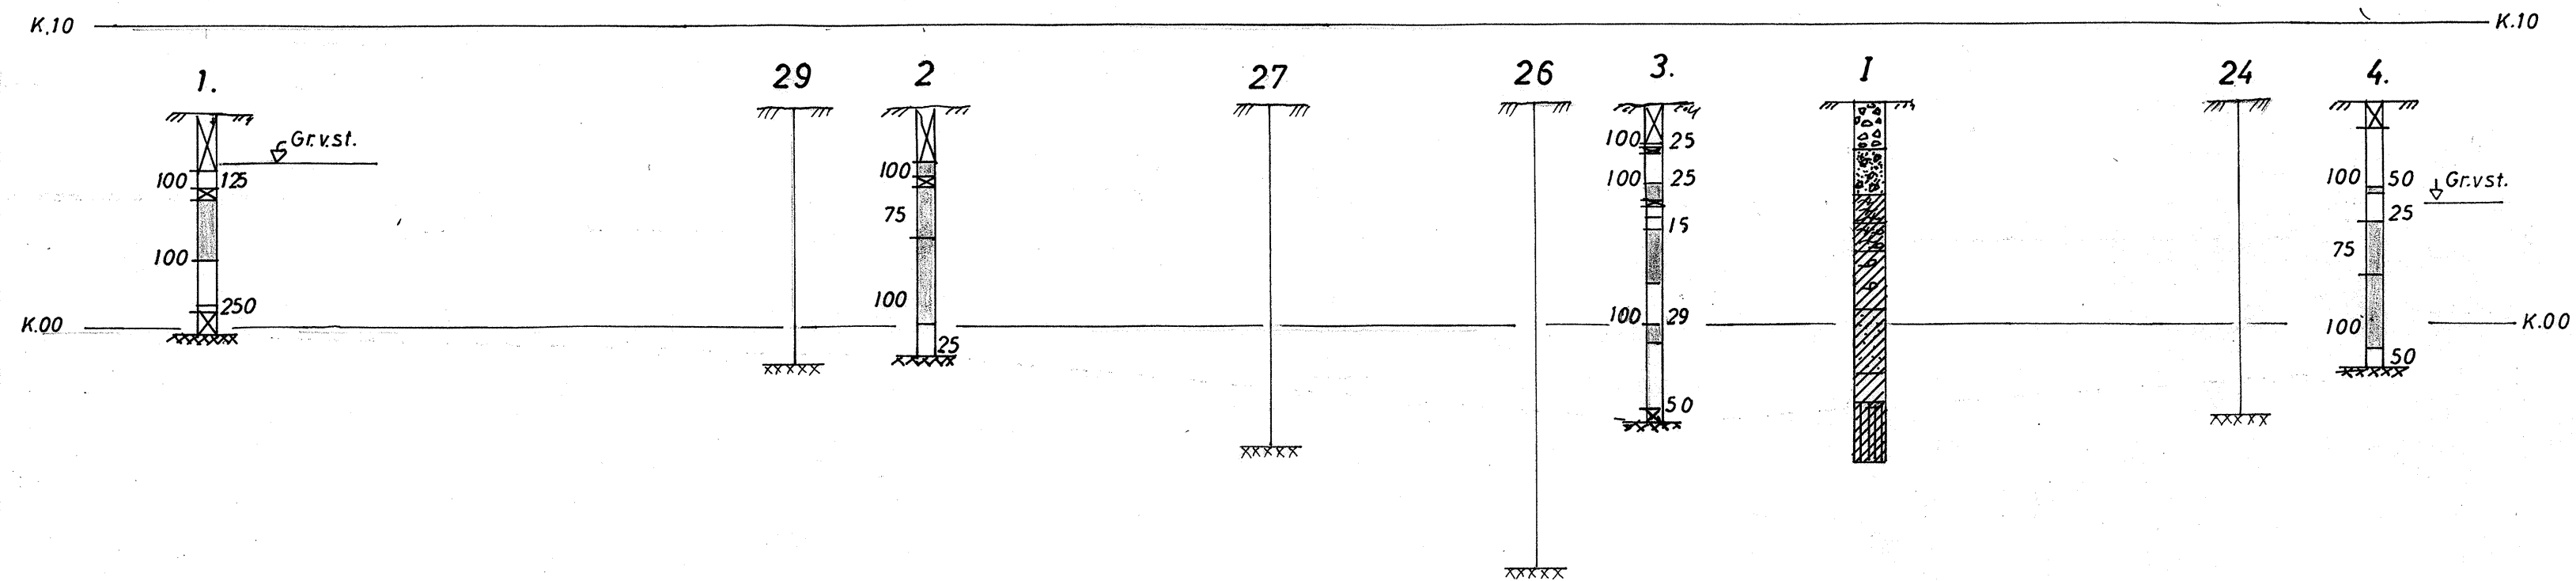
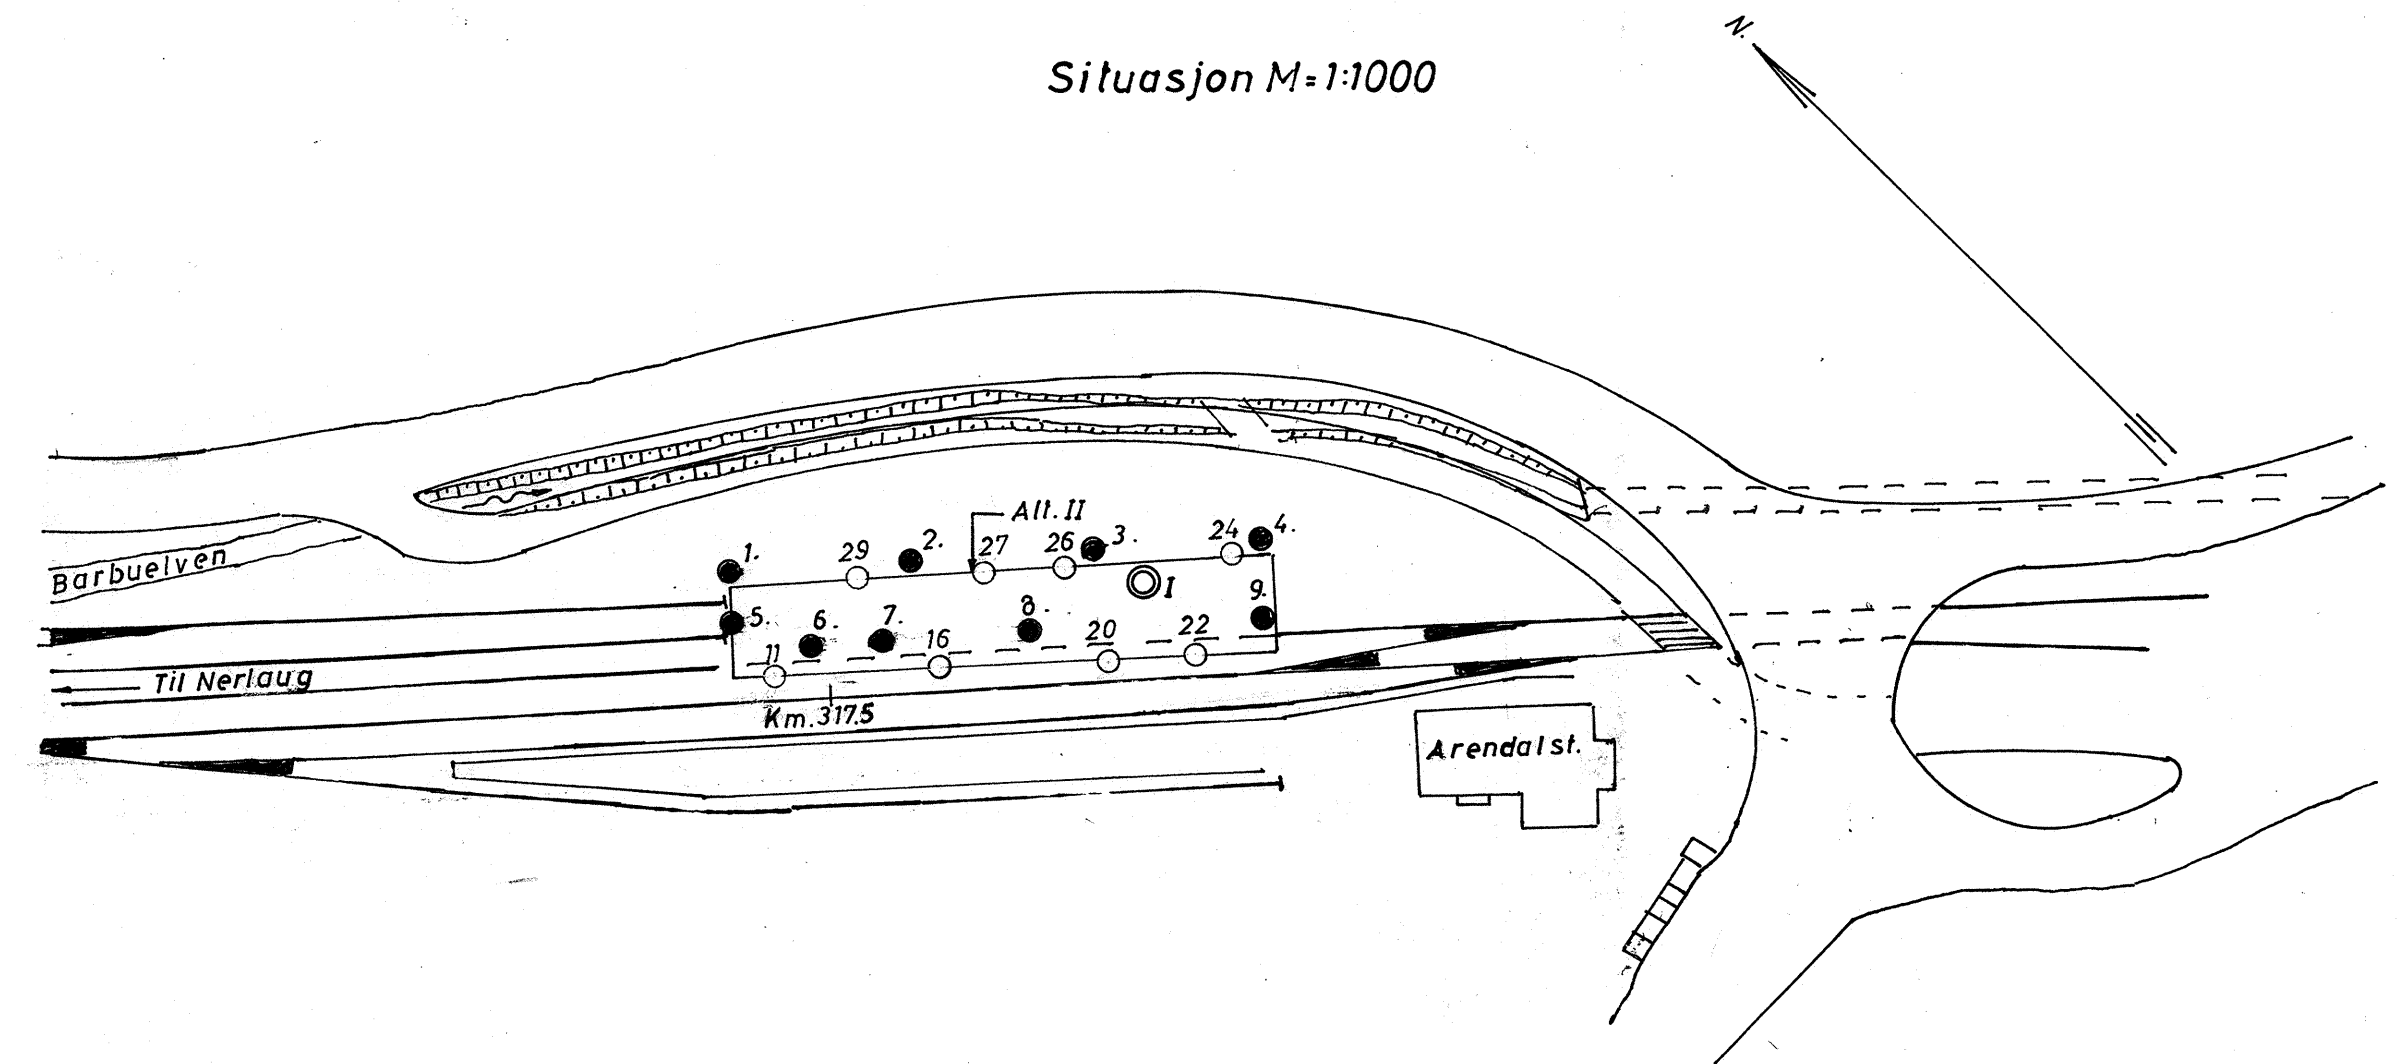
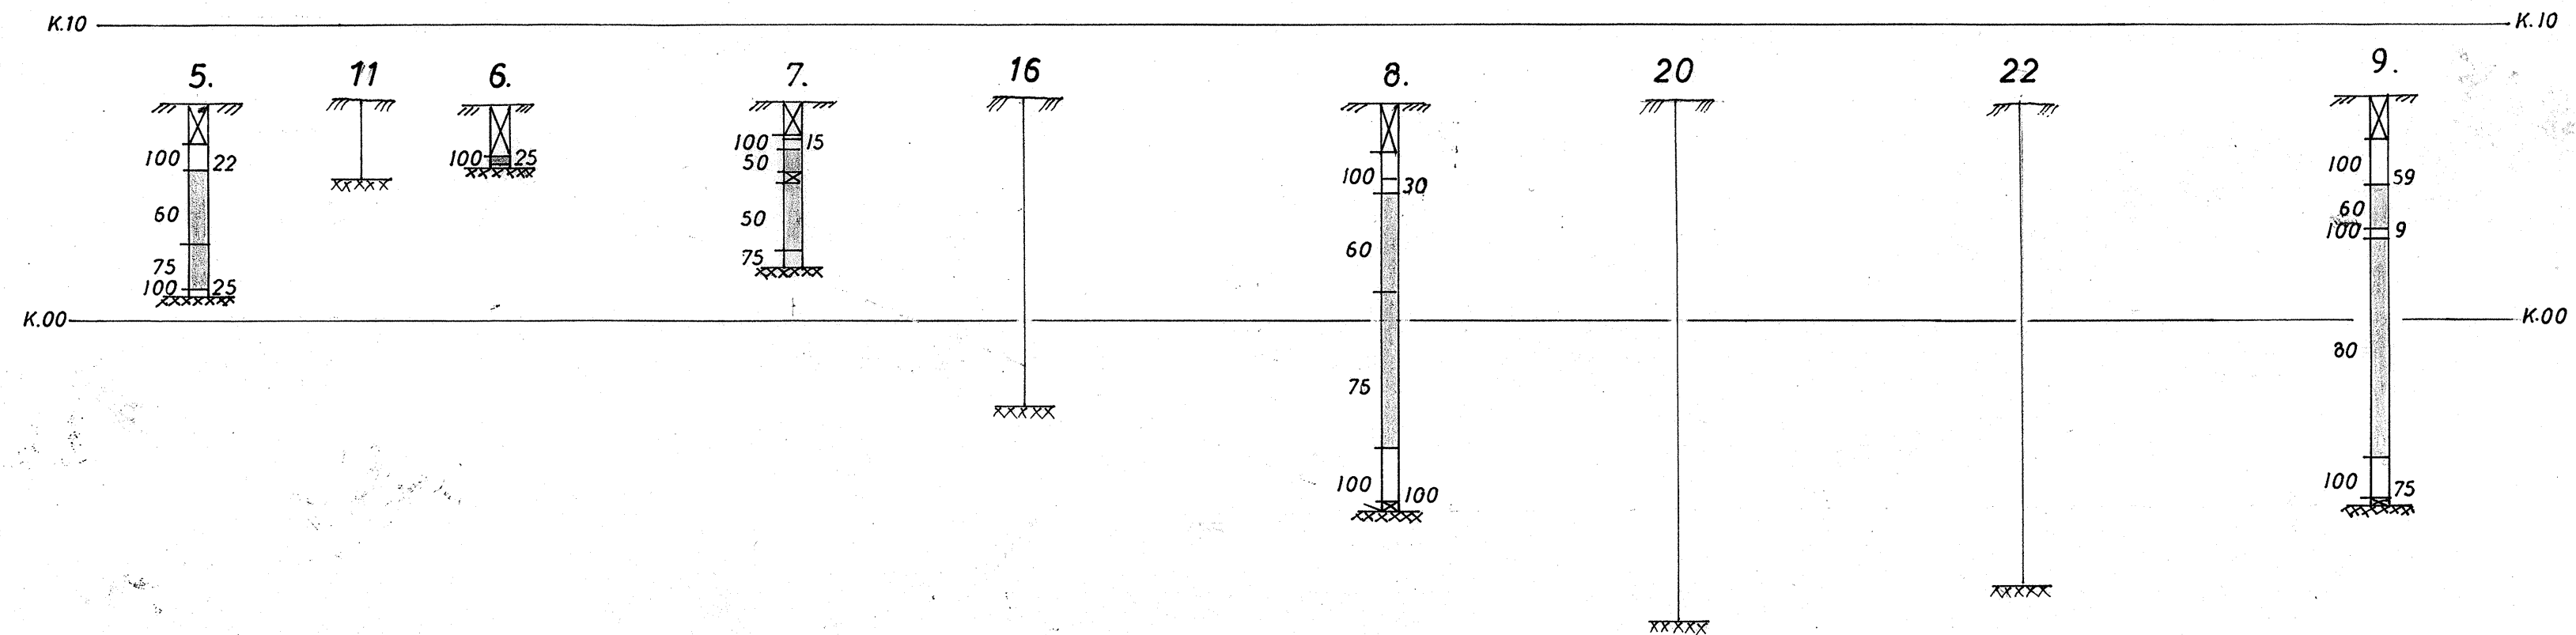
| SITUASJONSPLAN<br>PROFIL | | |

Den nå utførte grunnundersøkelse bekrefter de dårlige grunnforhold. Prøveserien viser at det överst er fyllmasser av stein og grov sand ned til 3 m under terreng. Den naturlige grunn består av et ca. 3 m tykt gytjelag og derunder leire som inneholder en del sand og kvabb. Det er funnet kvikkleire ned mot fjell. Leirens udrenerte skjærfasthet er målt i laboratoriet ved konusforsøk og ligger i området 1,8 til 2,5 t/m<sup>2</sup>. Både gytjen og leiren har relativt høyt vanninnhold og stor porøsitet, og grunnen anses å være meget kompressibel og setningsfarlig.

Proveserie *Km. 317.6 p. 9* Prøvetaker *NSB 40 m. m.*

Grunnforholdene anses å være så dårlige med hensyn til kompressibilitet og setningsfare at en direkte fundamentering på grunnen er meget betenkelig. Dertil kommer at belastningene vil bli relativt store (søylelaster på ca. 15 t) og også ujevnt fordelt. Man foreslår derfor at bygget fundamenteres på spissbærende peler til fjell eller på sjaktede, betongstøpte pilarer hvor dybden til fjell ikke er større enn ca. 3 m.

Når det gjelder valg av peletype, anbefales benyttet fabrikkfremstilt, skjøtbare betongpeler som forskyves med pelesko av herdet akselstål. Bruk av stålpeler frarådes på grunn av korrosjonsfaren i gytjelaget, og man vil også fraråde trepeler på grunn av den relativt lave grunnvannstand.

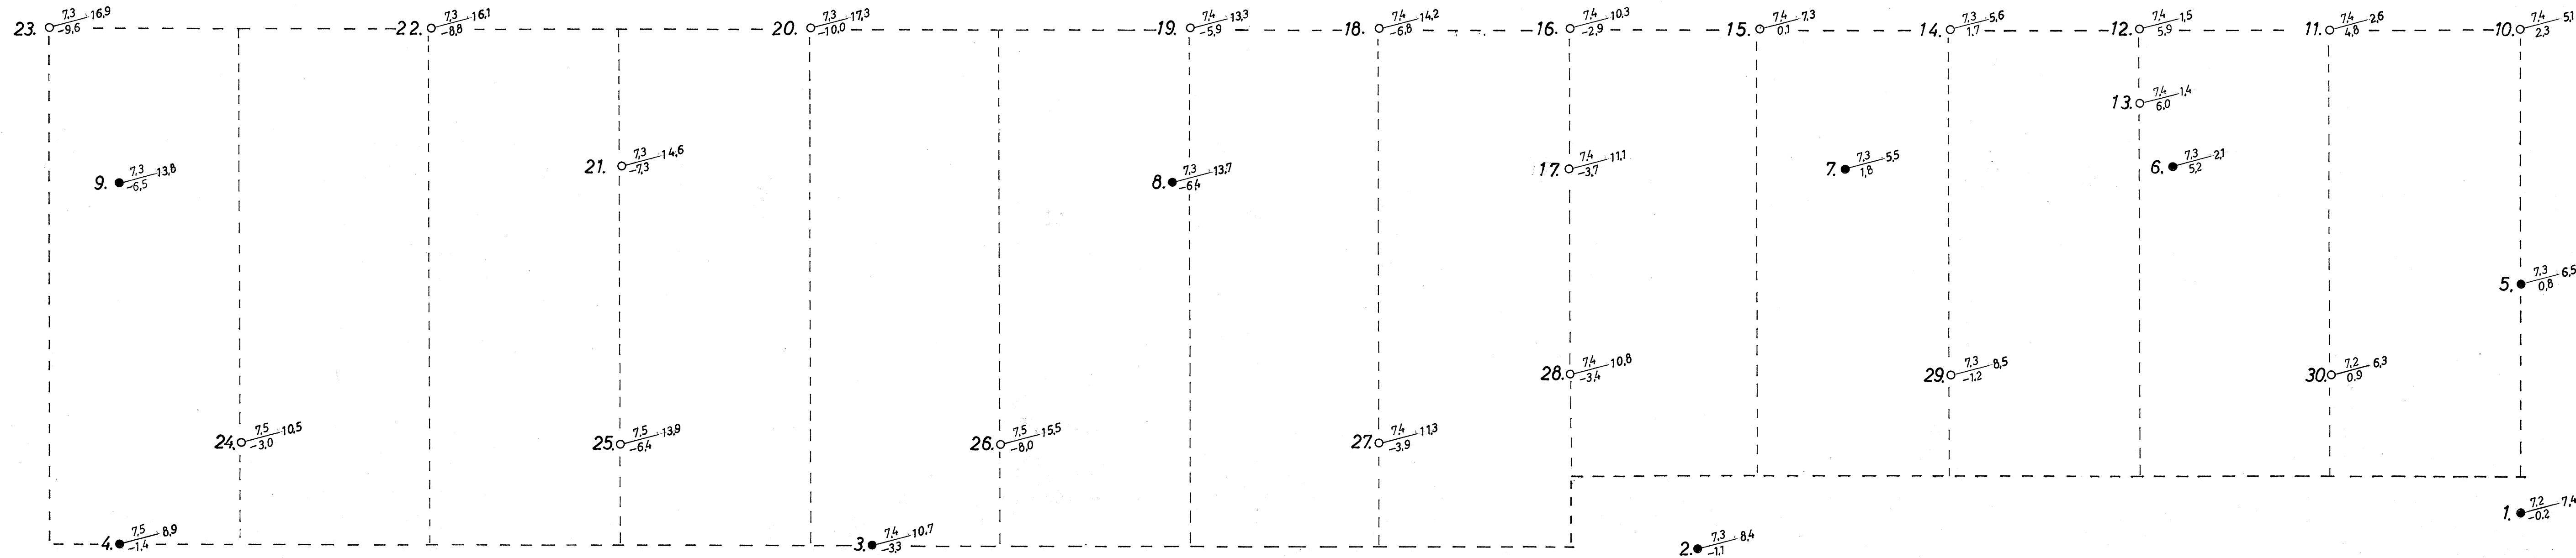
| | Sak nr.<br>Gk. 3680 | Tegn.nr.<br>2 |

På stasjonstomten er det tilsammen utført 31 borer, hvorav 1 prøveserie med uforstyrrede prøver (NSB's 40 mm prøvetaker), 9 dreieboringer med maskinelt dreiebor (nr. 1-9) og 21 slagboringer med cobra (nr. 10-30). Samtlige dreie- og slagboringer er ført til antatt fjell og har gitt god fjellappell i dybder varierende fra 1,4 m til 17,3 m under terreng. Alle borer med angivelse av terrengkote, fjellkote og bordybde, er vist på vedlagte tegning 2. Tegning 1 viser alle dreieboringer, samt en del utvalgte slagboringer, inntegnet på profiler. Man gjør oppmerksom på at tegning 2 er orientert i motsatt retning av jernbanens kilometrering. Dette er gjort for å få overensstemmelse med konsulentens tegninger.
