R.1019 FOSSESKANSEN BARNEHAGE

GRUNNUNDERSØKELSER DATARAPPORT

08.07.97

Oppdrag: R.1019	FOSESANSEN BARNEHAGE UTGLIDNING I SKRÅNING Grunnundersøkelser Vurdering		
Trondheim den:	08.07.97		
Oppdragsgiver:	Trondheim Energi	Oppdrag ved:	Jon Georg Sveen
UTM-referanse:	NR 702 284	Sted:	Øvre Leirfoss
Feltarbeide utført:	02.06.97	Antall bilag:	5
		Antall tekstsider:	3
Feltmetoder:	dreiesonderinger	prøveserie	
Emneord:	jordarter	stabilitet	sikring
Sammendrag:	Saksbehandler: Kåre Sand

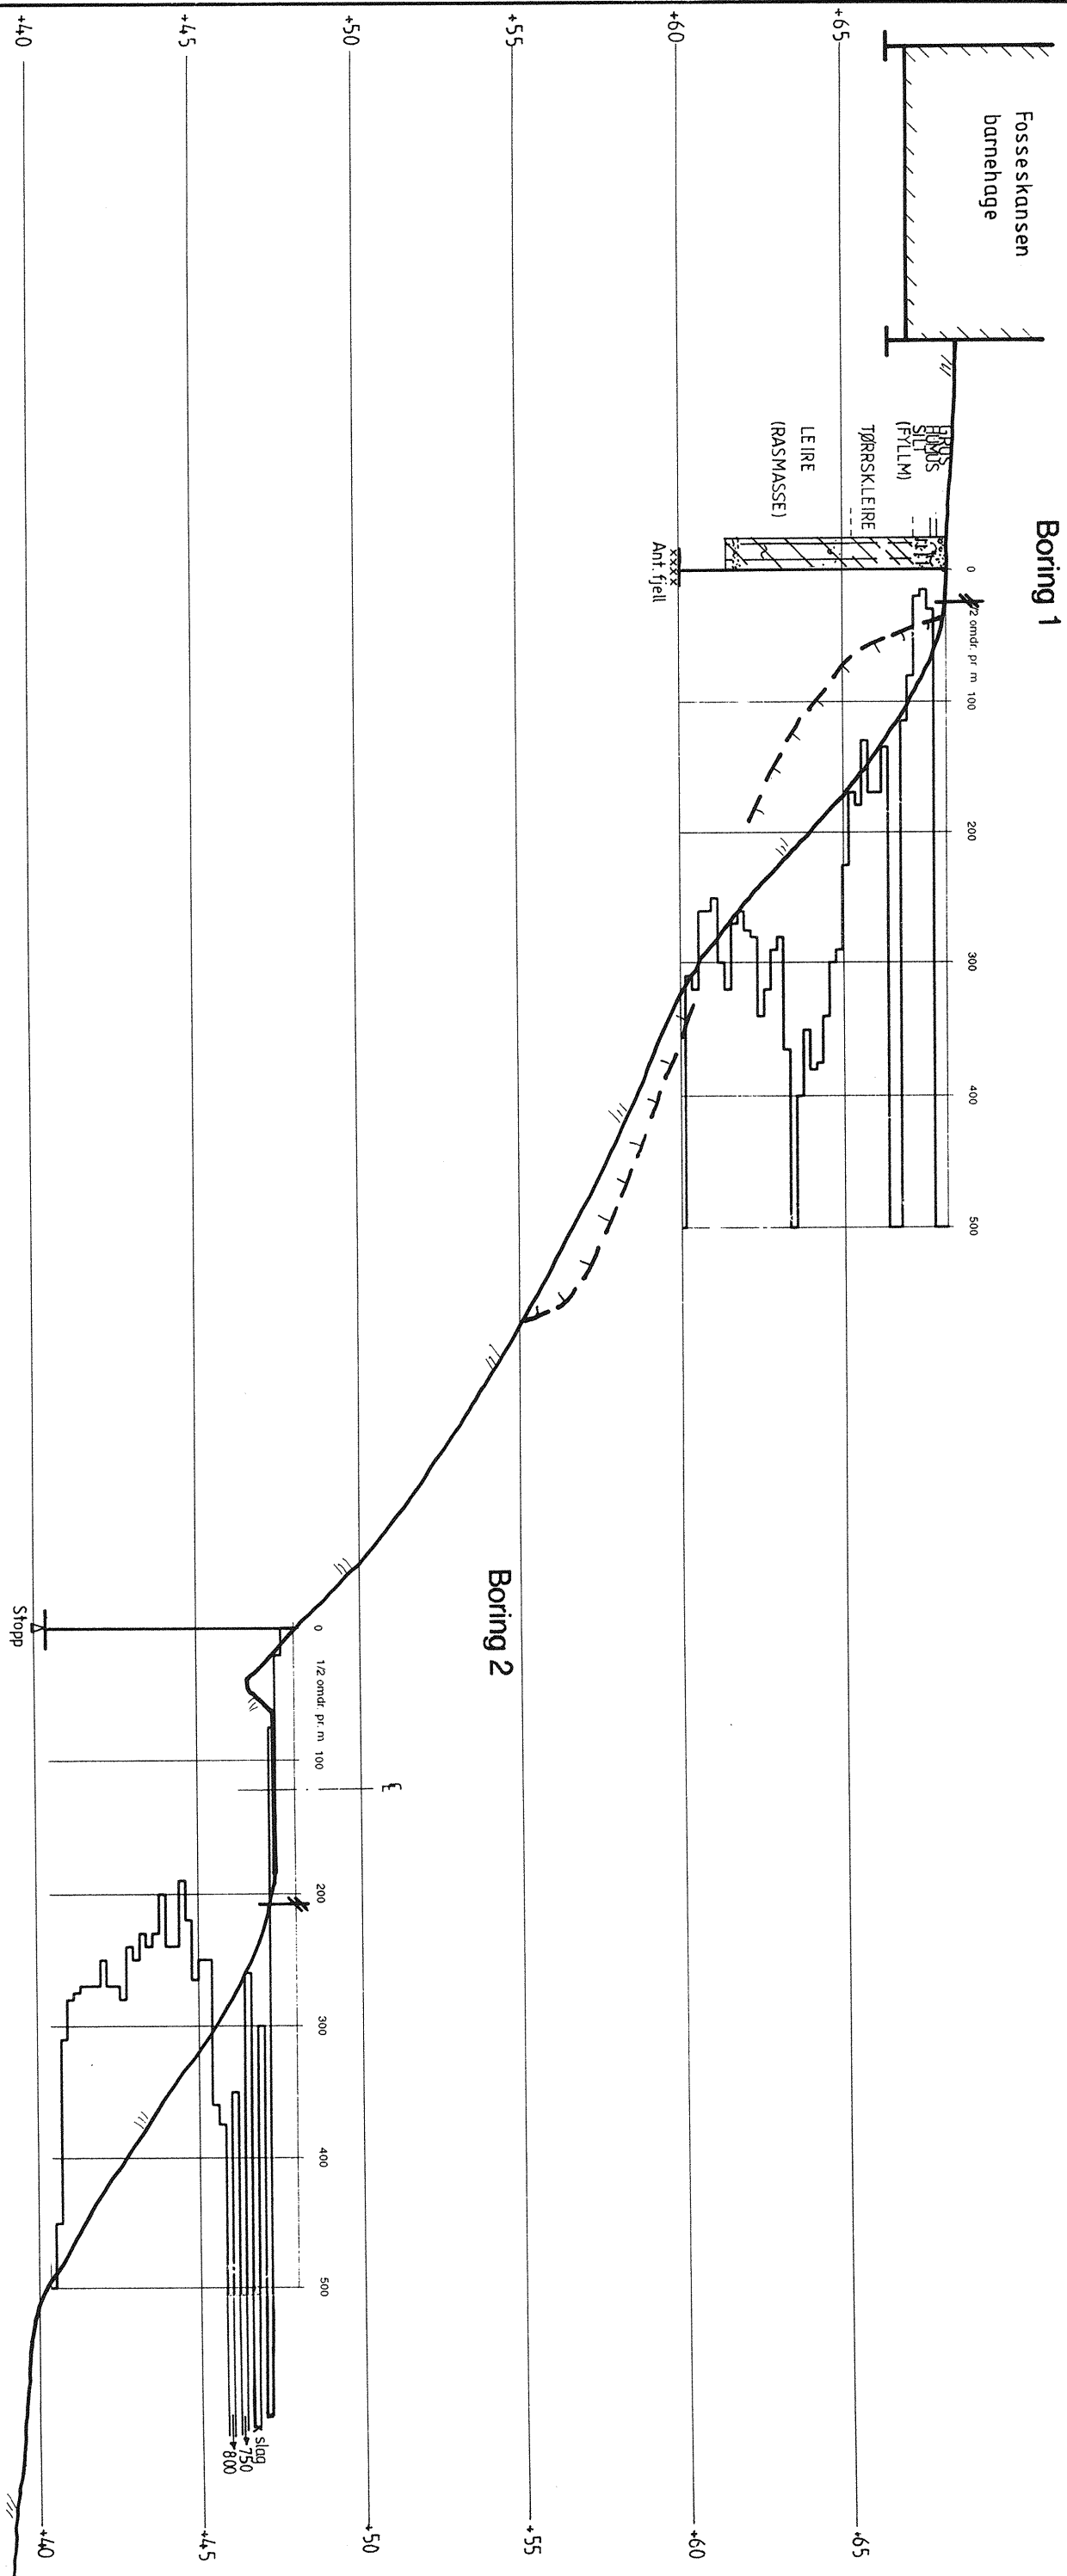
Profil med dreiesonering-
og prøvetakingsresultat

Topografi	Fosseskansen barnehage ligger på et platå på ca kote 68. Østover falt terrenget opprinnelig ca 1:2, men det er utført utfylling langs skråningstoppen slik at terrenget her lå med helning tilnærmet 1:1 før raset. Veien langs skråningsfoten skjærer seg inn i terrenget. Helningen ligger derfor også her tilnærmet 1:1. Det vises til profilet i bilag 2.
Grunnforhold	Grunnen består av leire. Ned til ca 5 meter under terreng er leira meget fast og bærer preg av å være resedimenterte rasmasser. Videre i dybden kan en ha originale middels faste leirmasser.

Fjell Fjellet antas å være påtruffet på ca kote 60 ved skråningstoppen, og på ca kote 40 ved indre veikant ved skråningsfoten.

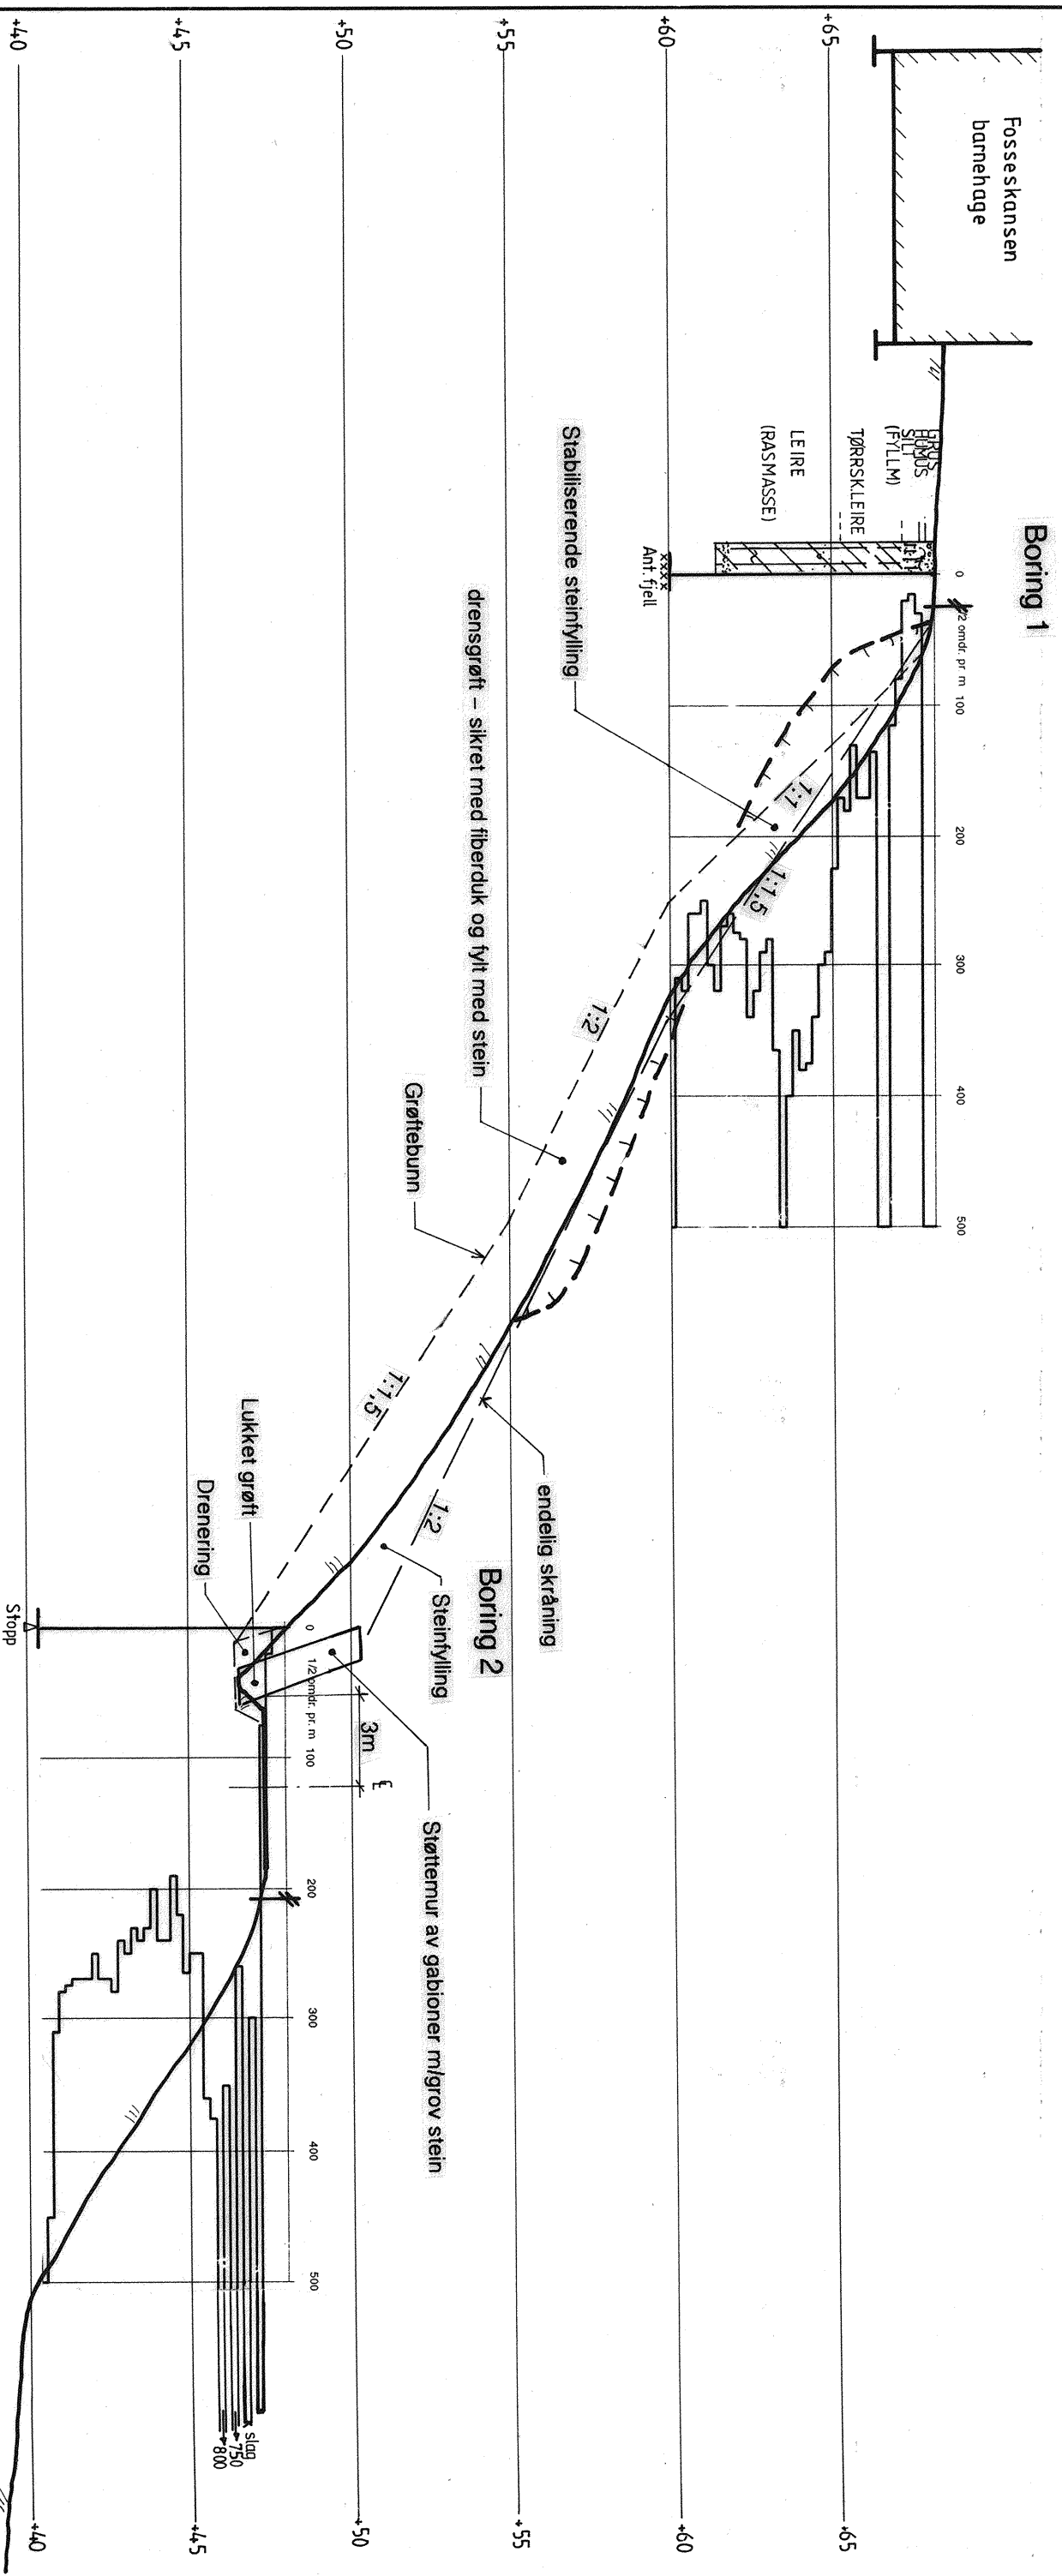
FOSESSEKANSSEN
BARNEHAGE
 Forslag til sikring

Situasjon Skråningen lå ved skråningstoppen med helning ca 1:1, hvilket er alt for bratt for jordarten. I tillegg kom en dreinsledning ut i skråningen og medvirket til at jorden her ble vannmettet. Stabilitetsmessig sikkerhet var i dette tilfelle alt for lav, og det er ikke overraskende at glidningen skjedde.

Årsak Årsaken er altså en kombinasjon av høy grunnvannstand og alt for bratt skråning etter utfylling.

Sikring. Utbedring av raset og sikring mot nye ras må utføres ved drenering av skråningen og utslaking av de bratte partiene.

En må begynne helt nede ved veien. Her må dreneringen sikres, og skråningen slakes ut ved at veigrøften lukkes. I denne fundamenteres en minst 3 meter høy støttemur av f.eks. gabioner. Muren bør være ca 25 meter lang med avtrappede ender. Bak muren fyller en opp med gravemasser og stein til helning 1:2. Fra muren og rett opp i rasgropa graves en minst 1 meter bred dreinsgrøft. Den sikres i bunnen og på sidene med en tynn fiberduk, og grøften fylles med grov puk. En trenger ikke legge inn dreinsrør.

Når dette er utført kan en evt. fylle ut med stein i rasgropa for å få til en stabil skråning opp mot gårdsplassen.

Løsningen er vist på profilet i bilag 5.
