# R.630 RYDNINGEN 33 SKRÅNINGSSTABILITET

## GRUNNUNDERSØKELSER GEOTEKNIK VURDERING

17.10..83  
GEOTEKNIK SEKSJON  
PLANKONTORET TRONDHEIM KOMMUNE

## R.630-2 RYDNINGEN 33, TILSTANDSRAPPORT

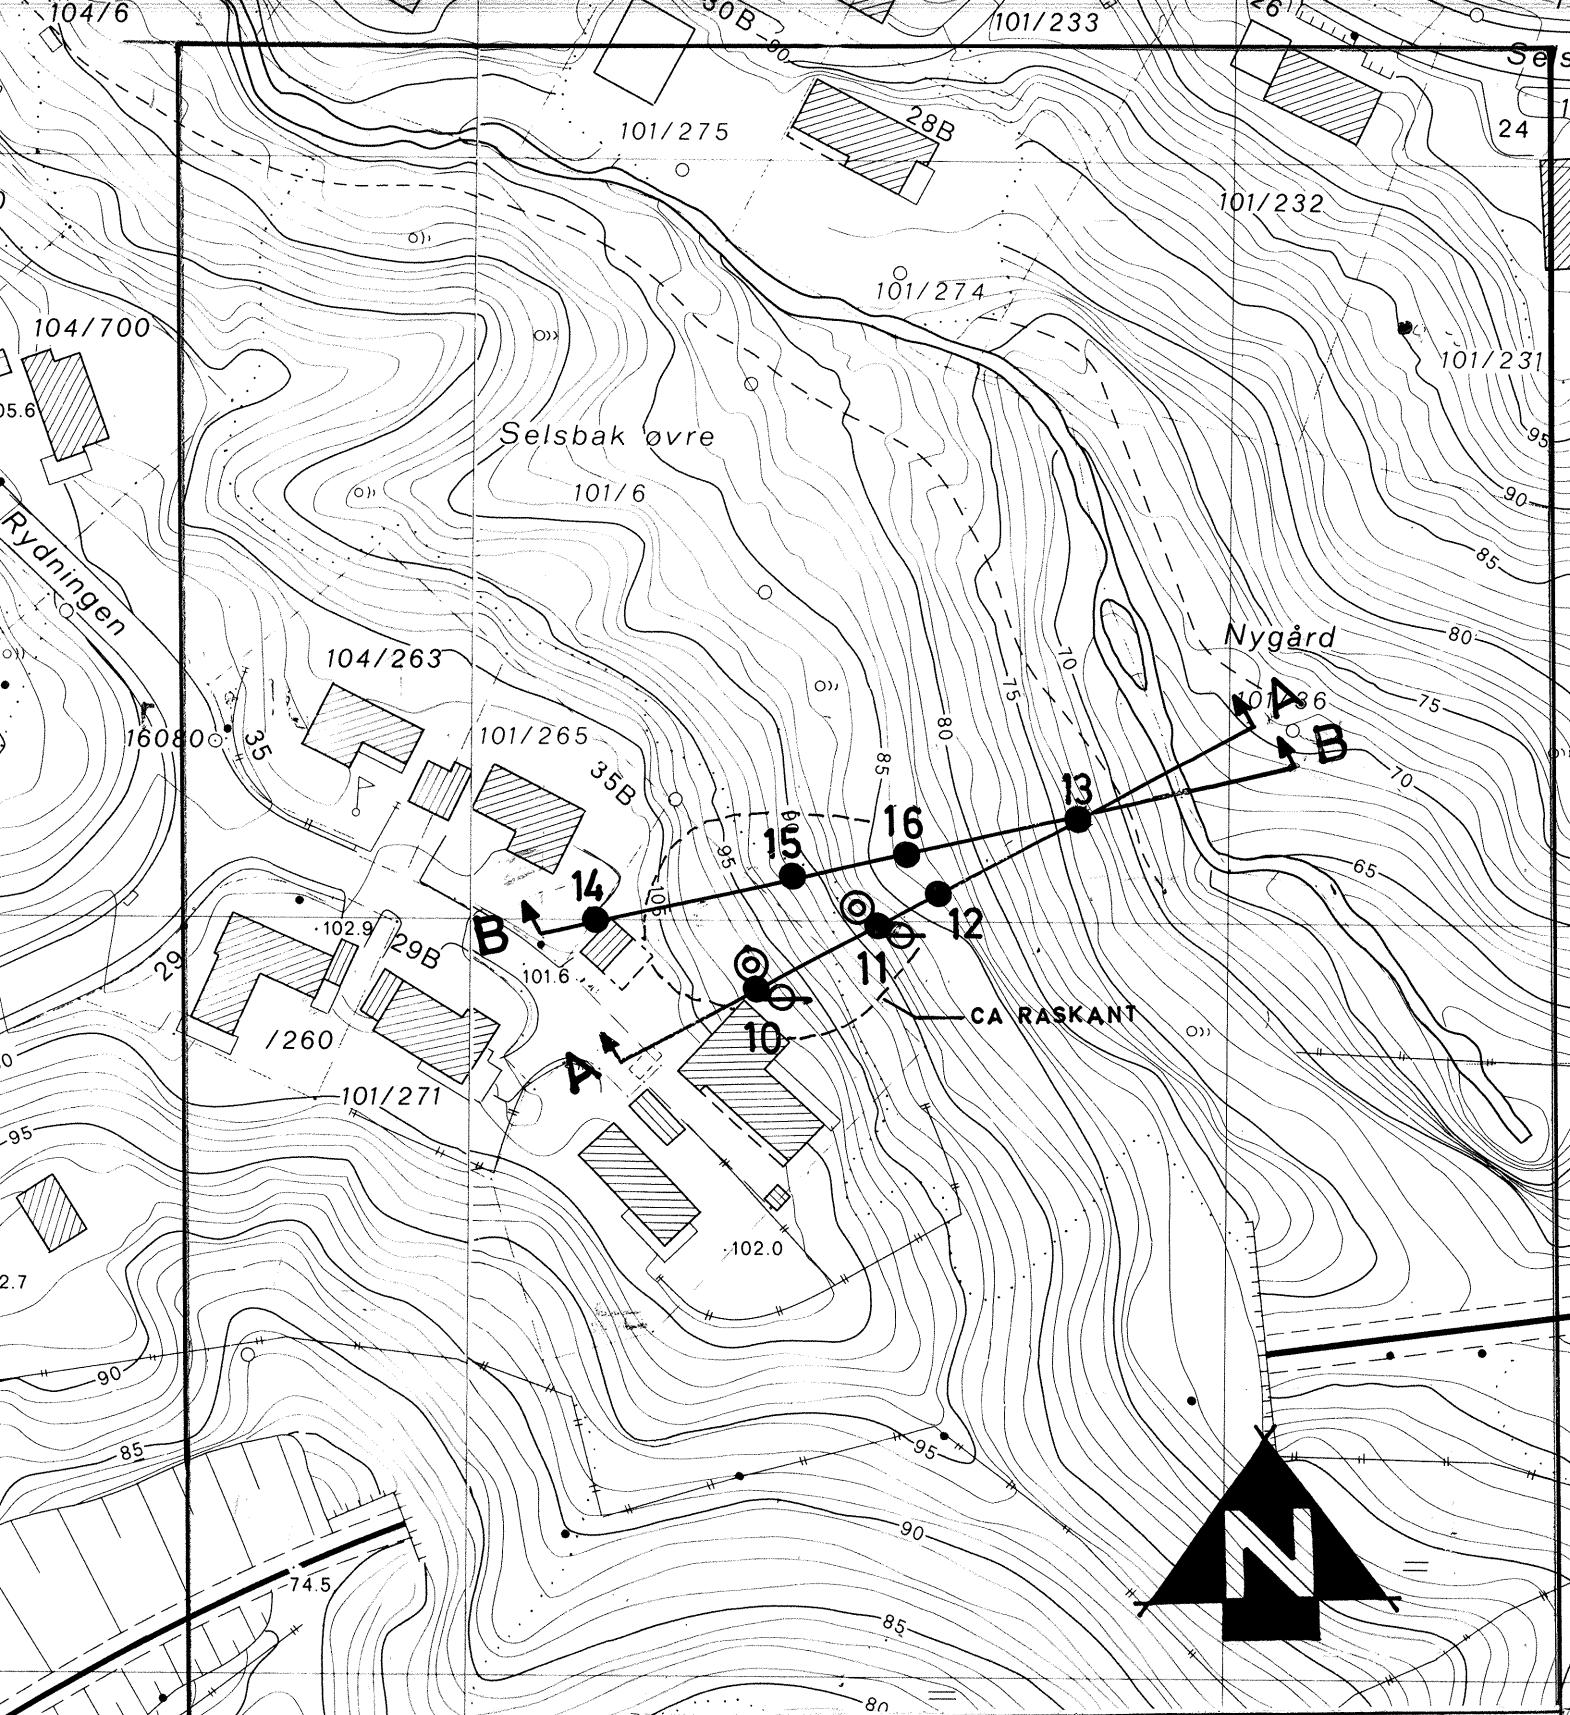
BILAG:  
1

Borepunkta er avmerka på situasjonskartet i bilag 1. Resultata frå dreieboringar og prøvetakingar er framstilt på terrengrøfilla i bilag 2 og 3.

Dreieboringane tyder jamnt over på faste massar under fyll-masselaget. I punkt 10, 11 og 15 indikerer boringane noe blautare massar i djupna. Desse eventuelle blaute laga ligg imidlertid frå minimum 10 m under terrenget.

Like nord for garasjen, i boring 14, tyder dreieboringa på at fyllmasselaget er ca 3,5 m tjukt.

På situasjonskartet i bilag 1 og på terrengprofila i bilag 2 og 3 er det innteikna forslag til plassering av spunktkonstruksjonen.

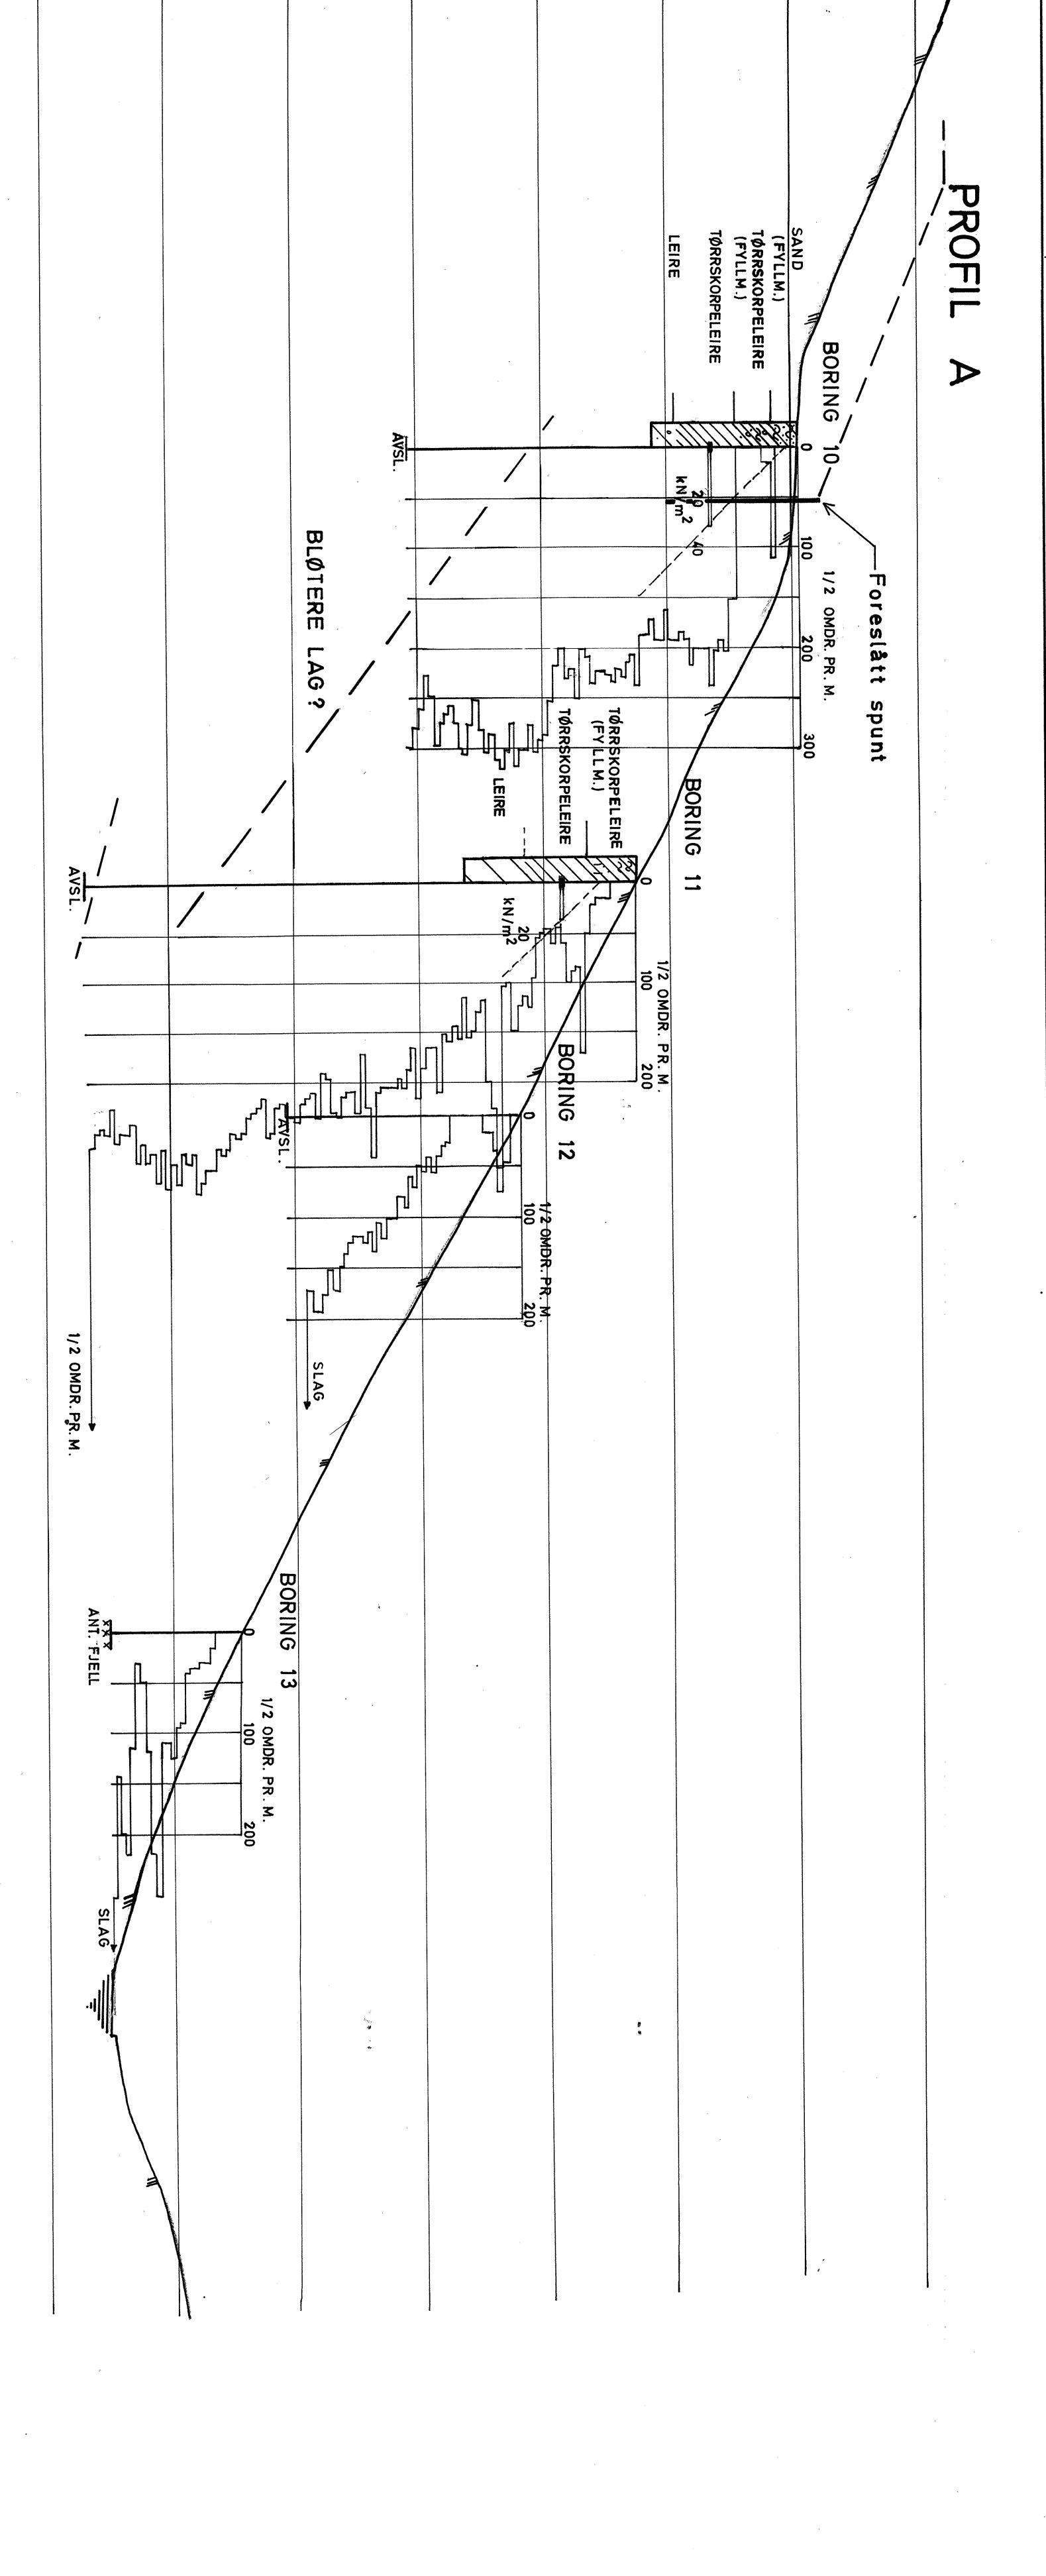
**PROFIL A**

Ei av årsakene til problema med siget i skråninga er at det øvre fyllmasselaget har dårlige styrkeegenskapar. I tillegg står grunnvatnet høgt: 0,5 - 1,5 m under terrenget (punkt 10 og 11).

Med topp spunt på kote 96, dvs. ca 1 m over terrenget, vil det bli nødvendig å bruke 6 m lange spuntnåler med minimum motstandsmoment:  $W_{min} = 1200 \text{ cm}^3/\text{m}$ .
