R a p p o r t

angående grunnundersøkelser for Varå og Drogga bro, Kongsvingerbanen.

BORINGSRESULTATER VARÅ BRO KÖNIGSVIÄGERBANEY	M. 1:200
N.S.B. GEOTEKNIK KONTOR 19/3-34 A. G. Rosslund	Skaven Hägg. 148

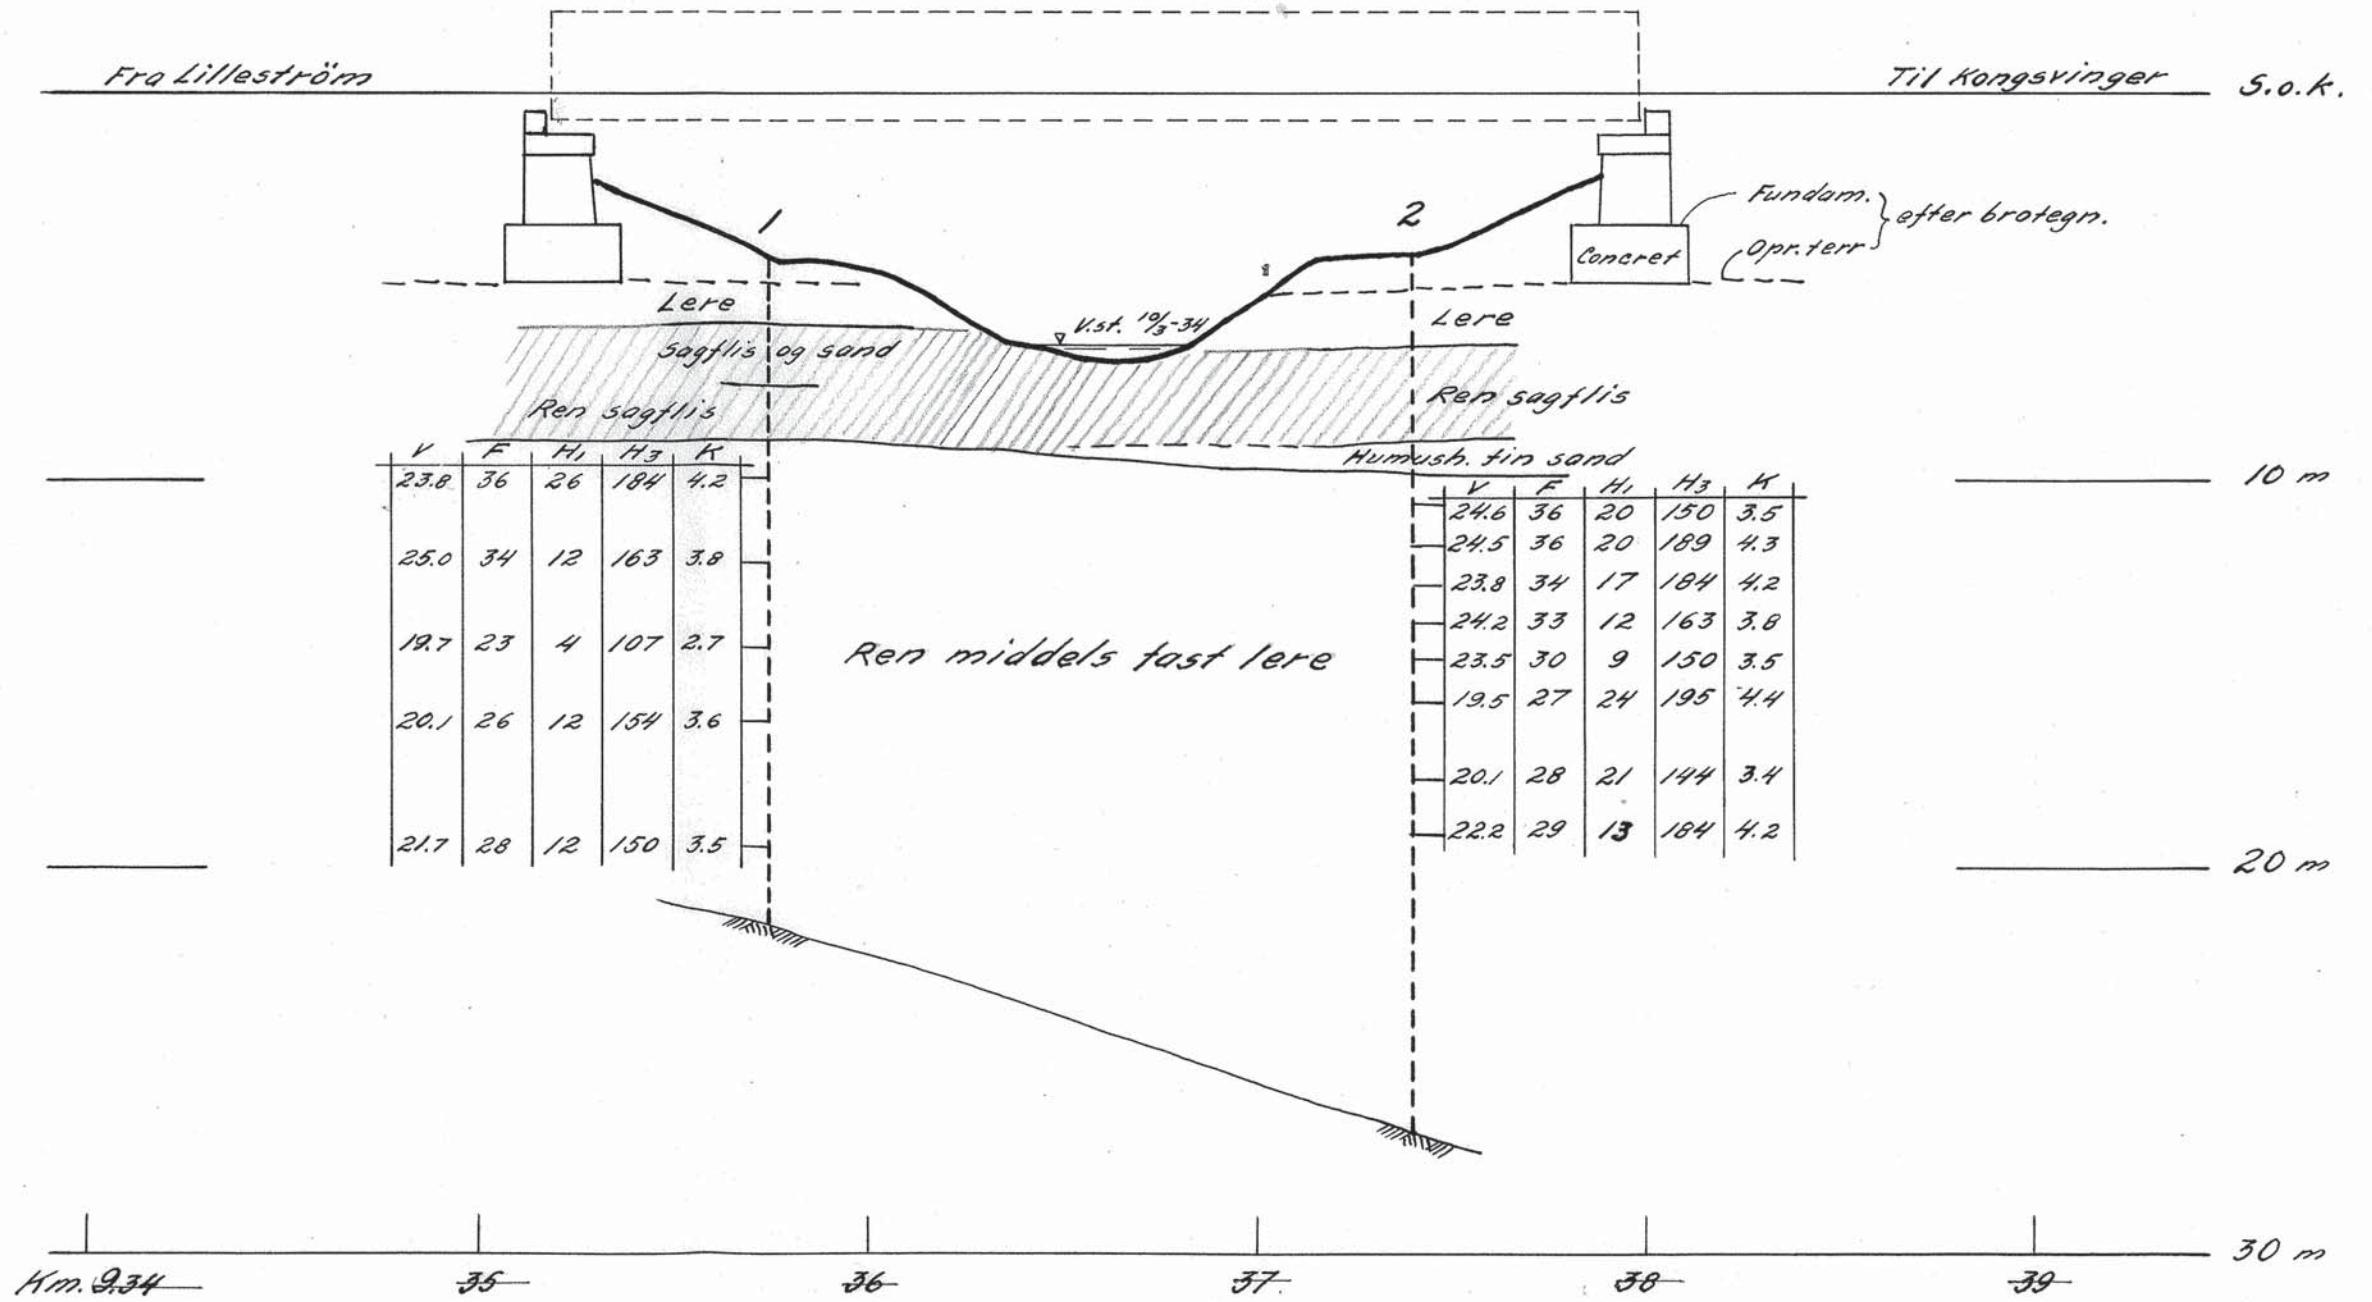
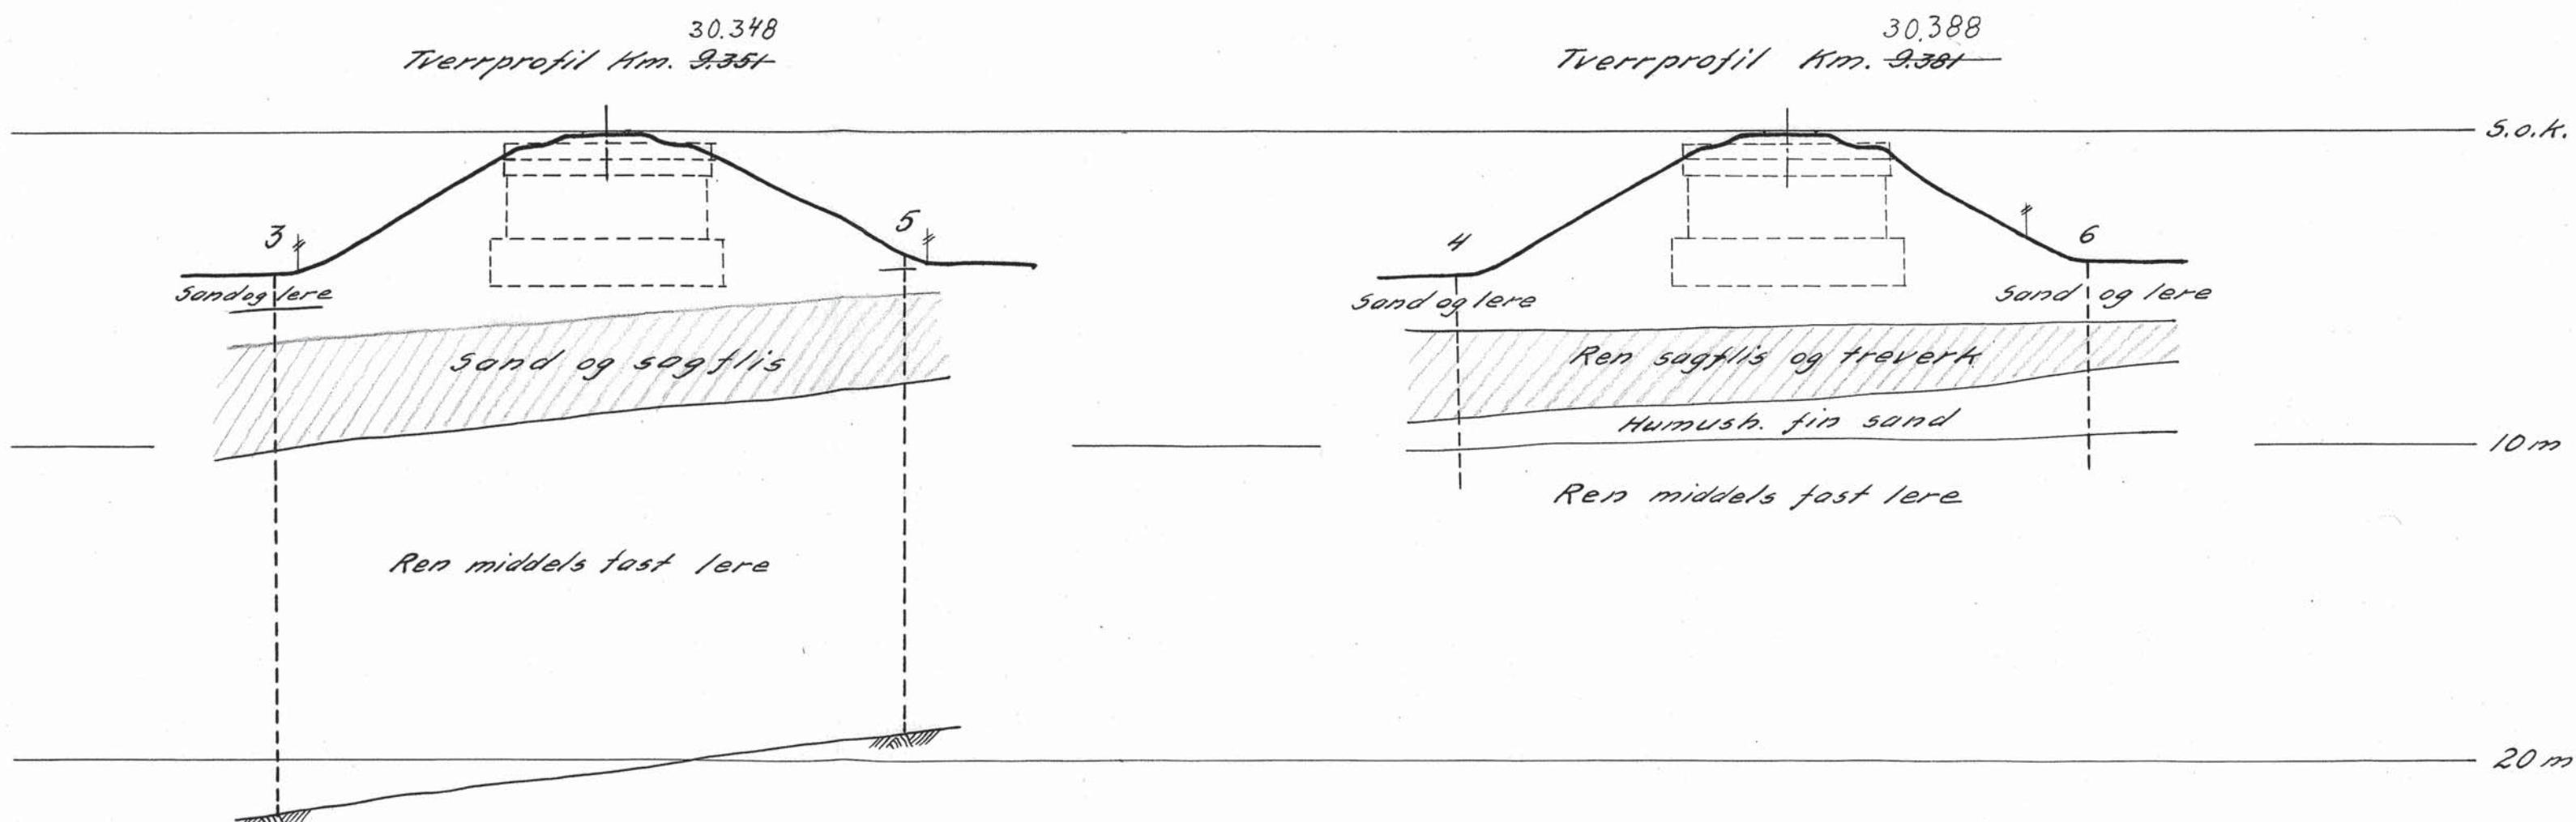
./. Grunnens beskaffenhet fremgår av vedlagte tegning no. 148. Den lere som ligger umiddelbart under fundamentunderkant er antagelig i sin tid påfylt, da den stadig inneholder klumper av tørrskorpelere. Her og der er der også en ubetydelig innblanding av muld og i borhull 1 også noe treverk og sagflis. Leren er solid. Som tegningen viser er der sagflis under leren, særlig mektig (over 2 m.) og ren ved nordre landkar. I sagflisen som gjennemgående er grov påtreffes også tömmer eller trerester. Sagflisen i borhull 1 var mer humifisert enn i borhull 2 og dette henger formodentlig sammen med, at lagets overside ligger høiere nemlig ca. 1/2 m. over vannstanden i bekken.

Under ca. kote 10 er der lere helt ned til fjellet. Sagflis og sand må være avleiret i løpet av de siste 2-300 år, da det på stedet blev oplyst, at der allerede så tidlig som i det 17. århundrede lå 9 sager langs Varåen. Jeg har forsøkt å få rede på den totale setning av landkarrene men den kan ikke angies. I broprotokollen fins følgende bemerkninger.

Høsten 1931. Landkarrene synker fremdeles. Den obseverte setning i tiden mellom 1924 og 31 er fra 20 til 30 m/m.

For den nye bros begge landkar foreslåes peling anvendt.

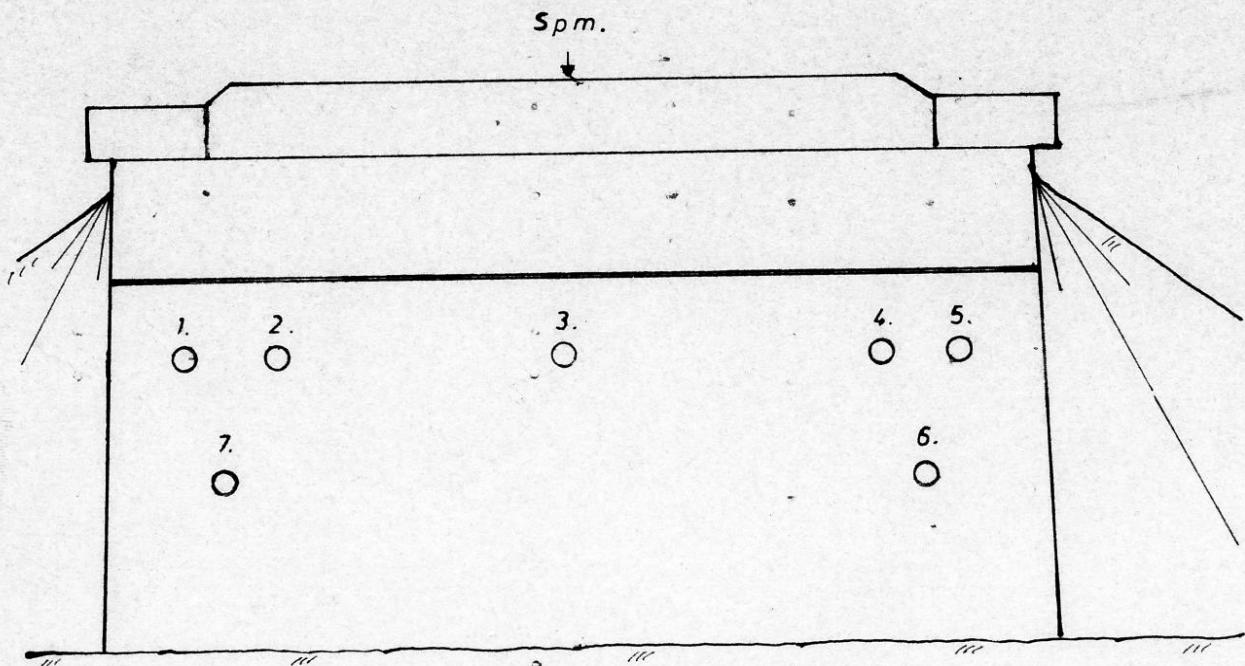
Nordre brokar.

Borhulldybder:

Hull nr. 1. = 0,80 m.

— " — 2. = 0,80 "

— " — 3. = 0,53 "

— " — 4. = 0,58 "

Hull nr. 5. = 0,80 m.

— " — 6. = 0,80 "

— " — 7. = 0,30 "

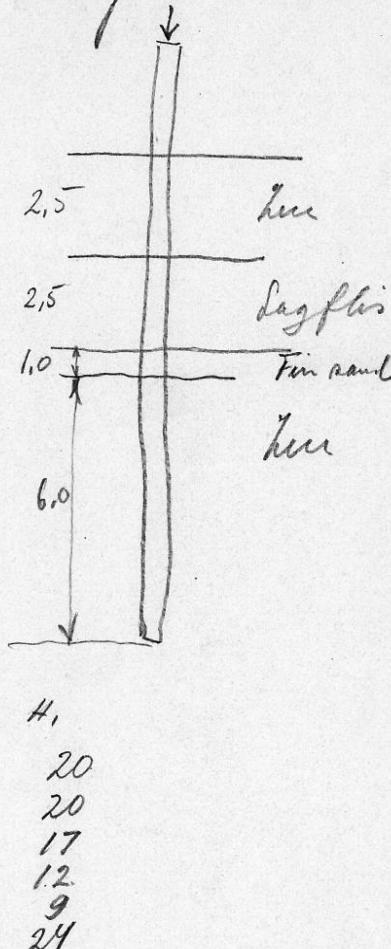
Tupel i høye landt. Varaå bio. Kongsv. b.  
ca. 12 m i jord

16 m lang fel, regnar at de nedre  
7,0 m av felen harer og at sandlaget  
på 1,0 m harer som leren.

$$P_{7,0} = 0, K_t + 4f K_{sp} + (p - e) N_7 = 4,62 \times 1,5 + 0,092 \times 4,2 + 1,3 \times 0,245 \\ = 6,9 + 0,4 + 0,3 = \underline{\underline{7,6 \text{ t}}}$$

De øvre 5 m av felen som står i fast leire og sagflis  
må sikkert bidra til å øke bærekraften noe, men  
faltverk kan det ikke tilbygges!
